2013年台風26号により伊豆大島で発生した豪雨と土砂災害の特徴

Characteristics of heavy rainfall and landslides in Izu Oshima by Typhoon No.26, 2013

ここでは、大規模な土砂災害に見舞われた東京都大島町を対象に、豪雨の特徴、土砂災害の概要を速報として報告する。

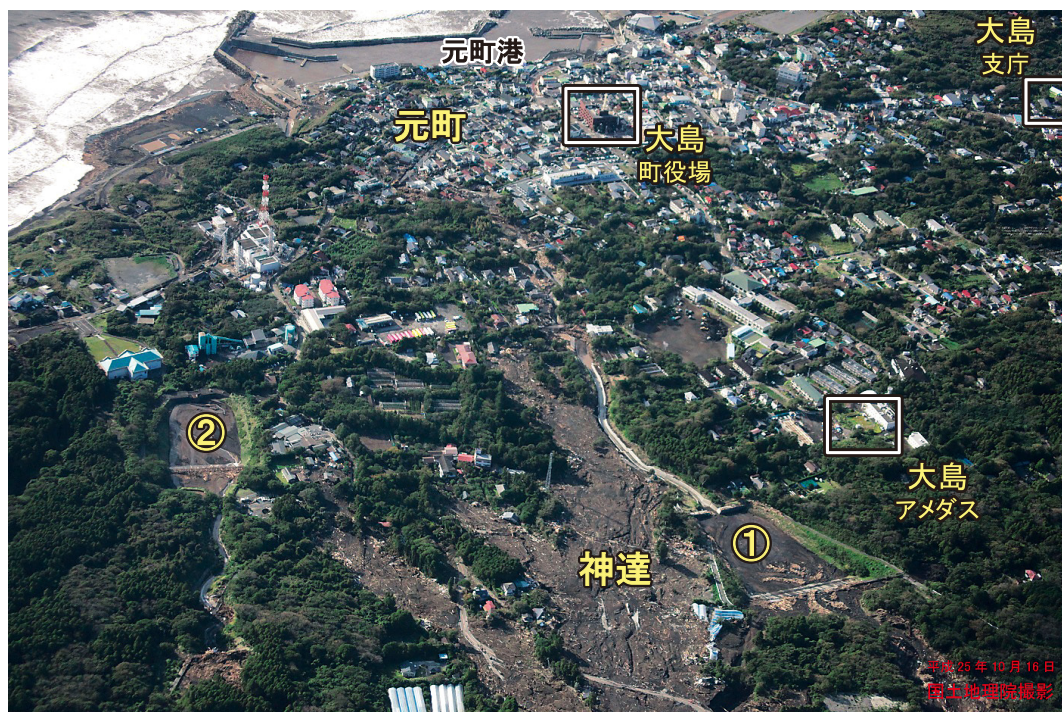
写真1は、カルデラ壁から西側に位置する元町地区へ発生した土砂災害の状況である(国土地理

院, 2013に加筆)。御神火スカイラインの最上端の道路下部から発生した土砂流は、長さ約2,400m, 幅は約450mにも及び、元町港の防波堤内部にまで黒色の火山灰土壌が流れ下っているのがわかる。土砂流のすぐ右脇(北側)の小高い場所には気象庁の大島アメダス(特別地域気象観測所)があり、2009年9月までは大島測候所として有人観測が行われていたが、10月以降は気象業務の自動化により測候職員の駐在はなくなり、火山防災連絡事務所が大島町役場内に配置されている。①は大金沢本川堆積工, ②は八重沢堆積工であり、両堆積工とも、土砂流を捕捉し、下流への土砂災害を防止している効果が確認できる。

写真1 伊豆大島元町地区で発生した土砂災害の状況（国土地理院，2013に加筆）
 (①は大金沢本川堆積工，②は八重沢堆積工，写真中の数字は写真番号と一致)

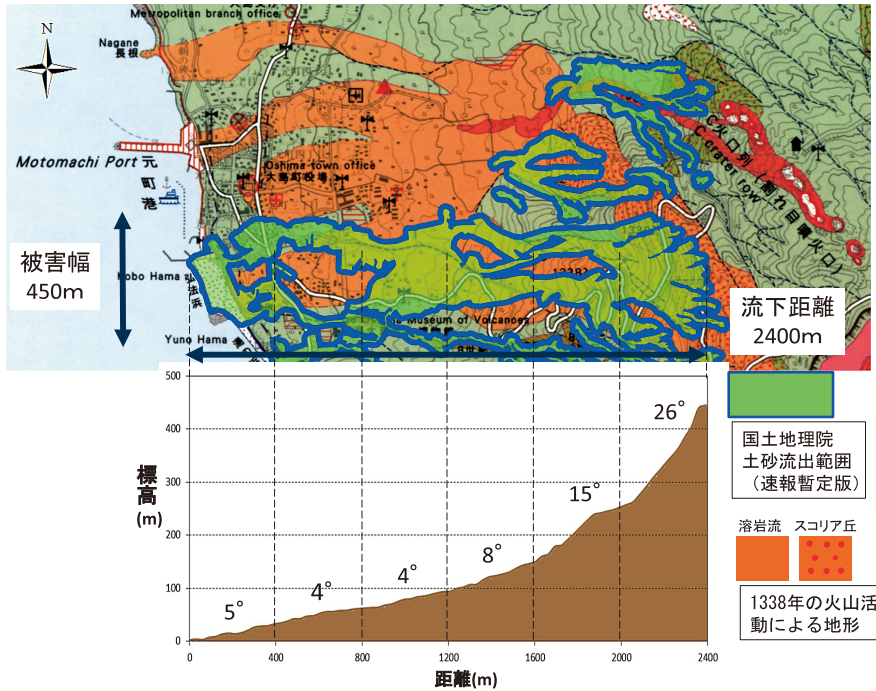
元町地区で発生した土砂災害について、図9には、国土地理院が発行している火山土地条件図(伊豆大島)に今回の土石流の流下範囲(緑色、国土地理院, 2013)、海岸から土石流先端までの距離と標高の関係、傾斜角度を示した。

火山土地条件図には、過去の三原山の噴火に伴う溶岩流やスコリア丘の分布が示されており、上段のオレンジ色は1338年(推定)、赤色は1986年の分布を示している。今回の豪雨により発生した土砂流の崩落源頭部は1338年の火山活動によるスコリア丘の分布とほぼ一致している(福岡, 2013)。最頂端で30度弱の急斜面のスコリア丘の堆積土層が崩壊し、黒色の火山灰堆積物が斜面を流下して神達地区や下流の元町地区を襲ったものと推察され、主流における流下距離は2,400m、被害幅は450mと推定される。

図9 1338年（推定）の火山活動による地形（溶岩流，スコリア丘）と国土地理院が作成した土砂流出範囲（国土地理院，2013，速報暫定版）および土砂流出域における斜面勾配

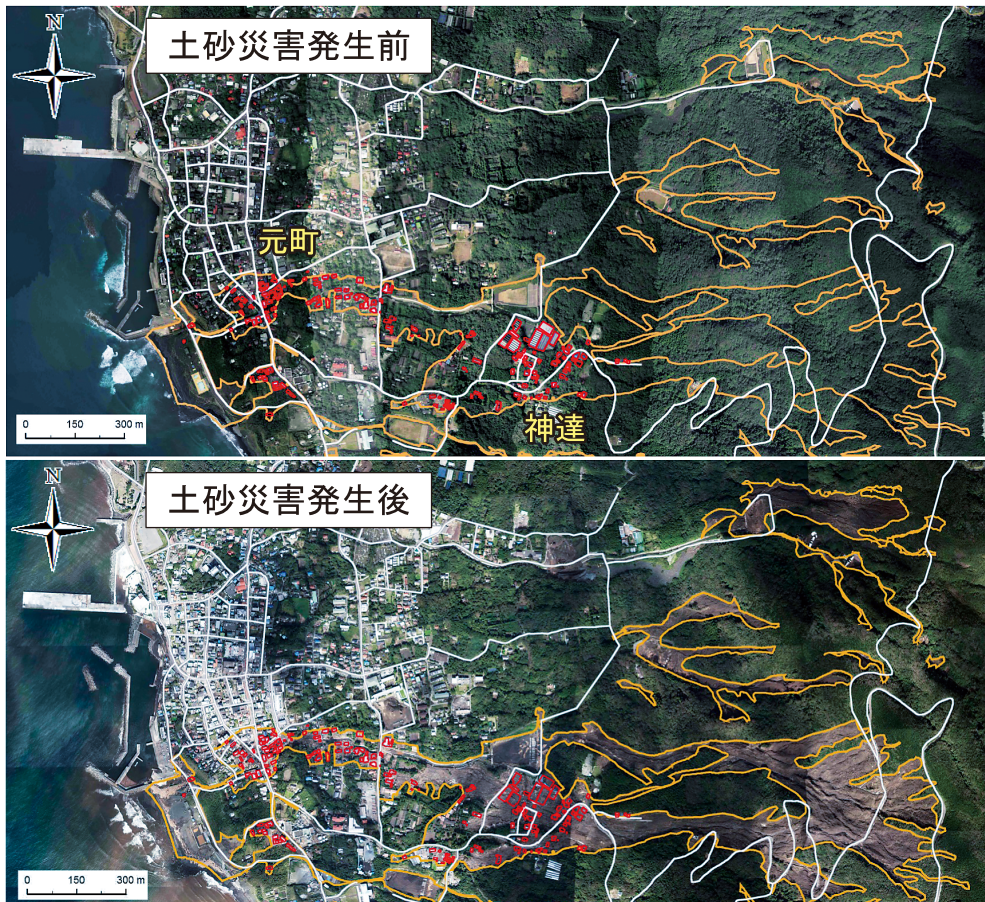
土砂災害の発生前(上段)と発生後(下段)の空中写真(国土地理院, 2013)および土石流の流下範囲(茶色の線で囲まれた範囲、国土地理院,

2013)、空中写真により筆者らが判読した家屋等の被害(赤枠で囲んだ部分)を写真2に示した。また、筆者らが10月19日に実施した現地踏査の際に撮影した被害写真を写真3～写真13に示した。

写真2 発生前（上段），発生後（下段）の空中写真（国土地理院，2013）および土石流の流下範囲（茶色の範囲）（国土地理院，2013に空中写真により筆者らが判読した家屋等の被害を赤枠で加筆）

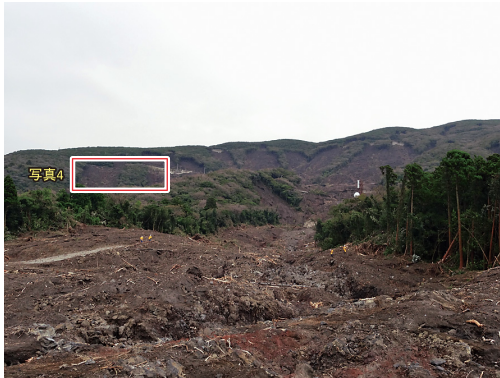
写真3は、土砂流の上流から見た山体の斜面崩壊の状況を示した(2013年10月19日、山本晴彦撮影、以下の写真も同様の日時、撮影者)。前述したように、土砂流の崩落源頭部は1338年の火山活動によるスコリア丘の堆積物の分布とほぼ一致しており、30度弱の急斜面のスコリア堆積土層が崩壊し、山体がすり鉢状に凹んだ斜面を流下して神達地区や下流の元町地区を襲ったものと推察される。図8に示したように、元町港の海岸付近から大気がこの斜面に沿って上昇し、積乱雲が次々に形成されて局地的な豪雨が降り、土砂流が発生したものと推察される。写真の中央には、豪雨により溪床がガリ一侵食されて表層土壌が流出し、1338年(推定)に噴出した溶岩が露出しており、新たな流路が形成されている。写真4は、土砂流が発生した源頭部の滑落箇所(斜面勾配は約25°)の状況を横から写したものである。自然林の根圏はわずか1～2mと薄層の黒色火山灰土壌であり、土層が剥がれるように崩落していることがわかる。写真に写っている土砂に混じった石も小さく、樹木の直径も細いものが主体であることがわかる。

写真3 土石流の上流から見た山体の斜面崩壊の状況

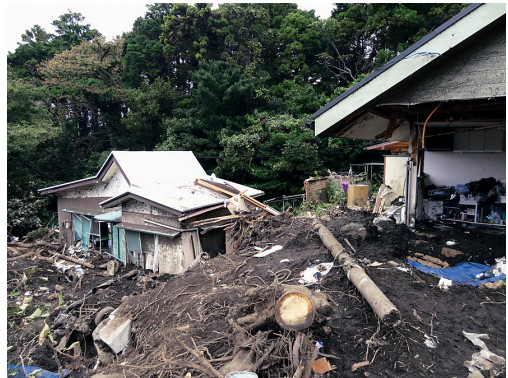
写真6は、写真5の中央部に写っている神達地区における建屋の被害状況である。土砂流が建屋の1階部分を直撃して押し流し、奥の家屋の屋根部分にも泥流の痕跡が確認できる。写真7は、写

写真6 神達地区における建屋の被害状況

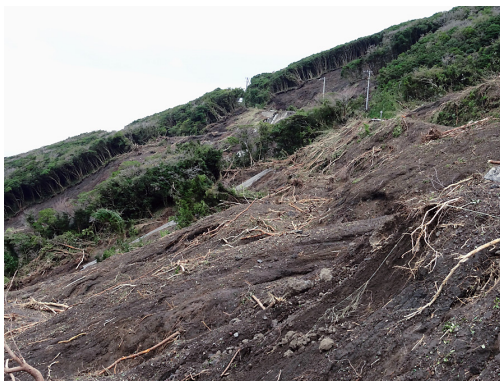
写真4 土砂流の上流における山体の斜面（約25°の勾配）崩壊の状況

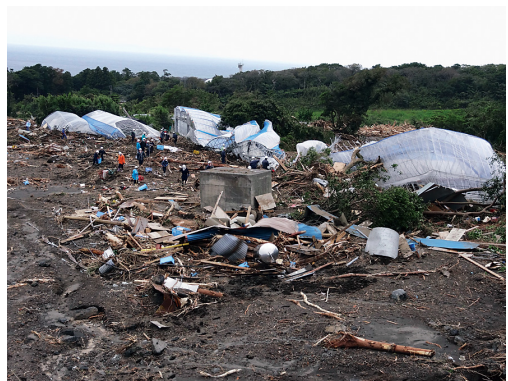
真5中央の神達地区（北側）における被害の状況であり、ここでも土砂流が直撃し、約20aの農業用ハウスと隣接する家屋を倒壊し、泥流により2名が亡くなる惨事となっている。写真8は、神達地区の中央部から、土砂流が発生した山体を見た流下状況である。中央部にはデジタル中継局が写っている。すべての家屋が土砂流により押し流されて家屋の基礎土台のみが残っており、御神火スカイラインも路面が埋没し、土砂流の凄まじさを垣間見ることが出来る。路面は大きな土石の散乱はなく、土砂流のみの影響が確認できるが、右下の写真からは数層の土層が形成されていることから、複数の土砂流が発生していたものと推定される。左中央部には、写真6の倒壊した建屋の一

写真7 写真5の中央の神達地区（北側）における被害の状況

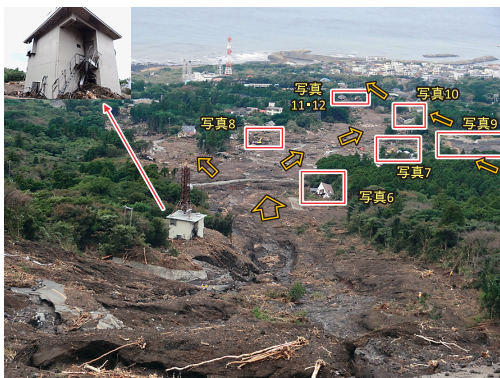
写真5は、土砂流の上流から見た中下流の被害

状況である（矢印は流下した主方向）。御神火スカイラインが土砂流による各所で流されており、被害は頂部から元町港まで、長さ約2,400m、幅は約450mにも及んでいる。土石流の中流にあるデジタル中継局の約7mの屋根の内側にも土砂流による泥流の痕跡が残っており、その凄まじさを物語っている。手前中央部分には、前述したように表層土壌が流出して1338年（推定）に噴出した溶岩がここでも露出しており、ここでも新たな流路が形成されている。

写真5 土砂流の上流から見た中下流の被害状況

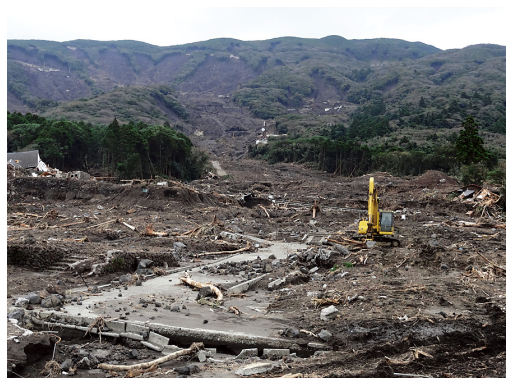
写真8 神達地区の中央部から土砂流が発生した山体を見た流下状況

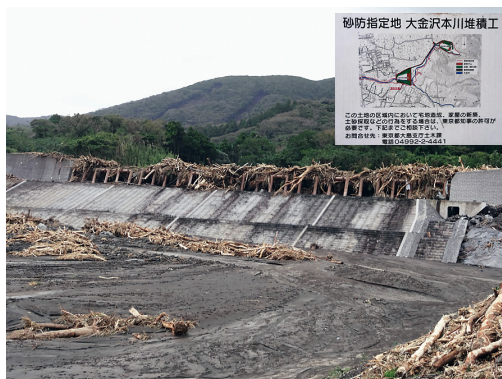
写真9には、大金沢本川堆積工における流木の捕獲と砂防指定地を提示した看板を示した。1986年の三原山噴火を契機に建設省が1989年に「火山砂防事業」を新設し、東京都により緊急性が高い伊豆大島を「総合溶岩流対策事業」と位置付けて事業を開始し、大金沢本川堆積工を含む溶岩流対策施設が完成している（東京都，2013；栗原ら，2012；末吉ら，2012）。中流域に植栽されている人工林が、土砂流により押し流されており、大金沢本川に設置された砂防ダム（スリットダム）により流木が捕獲されている。遊砂池では許容量を超える土砂の流入は少なく満杯の状態であり、下流

への被害の拡大を食い止めていることがわかる（写真1の①）。

ここには写っていないが、同様に整備された本堆積工の北東に位置する大金沢支川堆積工、八重沢堆積工（写真1の②）および長沢本川堆積工でも砂防堰堤による土砂流の拡大防止が確認されている（国土交通省，2013）。看板をみると、大金沢本川堆積工と北東支流の大金沢支川堆積工は砂防指定地（大雨などで山の斜面の崩壊や渓流内の不安定な土砂が流出することにより起こる土砂災害を防止するために、砂防設備が必要な土地又は一定の行為の制限を行う土地を国土交通大臣が指定した土地に定められているが、今回の大規模な土

写真9 大金沢本川堆積工における流木の捕獲と砂防指定地を提示した看板

砂流が直撃した神達地区を流れる溪流は砂防指定地に指定されておらず、砂防施設が施工されていないことがわかる。

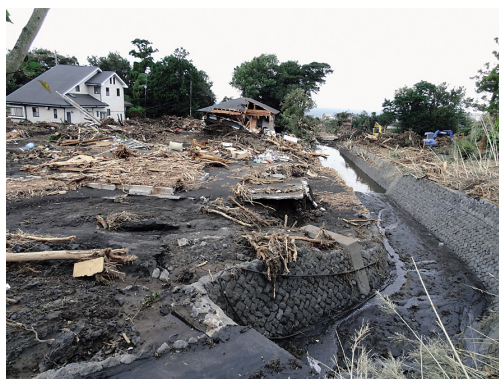
写真12 神達地区における土砂流による家屋の流失、破損の状況

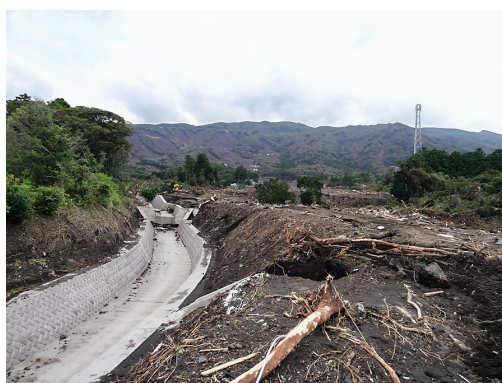
写真10 神達地区における土砂流と大金沢の状況

写真10には、神達地区における土砂流と大金沢の状況である。ここでも、直撃した土砂流により人工林が流失しているが、大金沢の流下施設には土砂や流木は堆積していない。これは、土砂流の後に多量の雨水が流れたことによるものと推察されるが、今後の調査が必要である。写真11は、大金沢の中流に架かる丸塚橋における流木の閉塞状況である。上流から流れてきた流木が小規模な橋

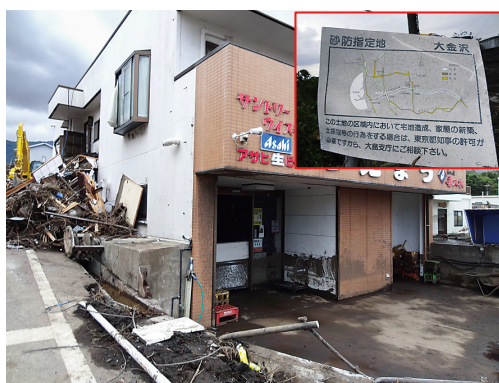
写真13 元町地区の外周道路と大金沢が交差した地点に位置する店舗の被害状況、近接の大金沢橋梁の立てられた砂防指定地の掲示

写真13は、元町地区の外周道路(東京都道208号大島循環線)に架かる大金沢の元町橋の左岸に位置する店舗の被害状況、元町橋に立てられた砂防指定地の掲示板を示した。最下流では勾配が4～5°であり、中流域で破壊・損傷した家屋等の残骸や流木が流れ下り、道路や家屋に押し寄せてきている。

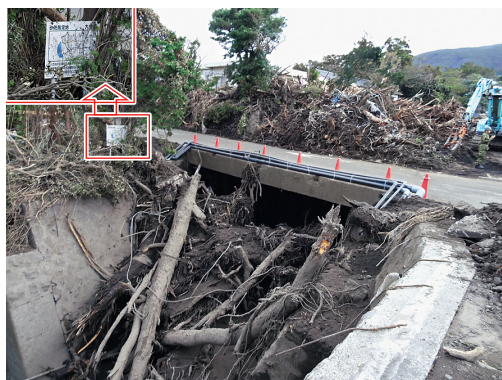
写真11 大金沢の中流に架かる丸塚橋における流木の閉塞状況

梁に捕捉され、土砂も混じり閉塞しており、下流への流下が少なかったことがわかる。橋梁の閉塞により、左岸ではやや高い勾配があるにも関わらず、土砂や流木が道路や民家の敷地や家屋にも侵入して被害を拡大させている。写真12は、神達地区における土砂流による家屋の流失、破損の状況である。ここでも、中央の家屋は土台を残して流失し、奥の中央に写った家屋は土砂流の直撃により大規模半壊の被害を受けている。
