台風9918号による山口県西部地方の高潮災害に関する調査

山本 哲朗*

Storm Surge Disasters Caused by Typhoon 9918 in Western Part of Yamaguchi Prefecture

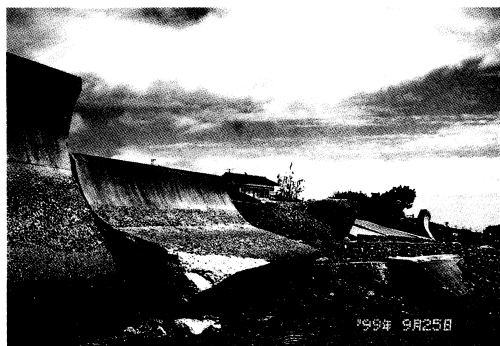
埴生において昭和59年に建造されたコンクリート製パラペット（波返し）が幅38.6 mにわたり転倒し、壊滅した（写真1）。パラペットは高さ3.8 m、天端幅0.5 m、底幅0.8 mで、1ブロック長は6 mである。このパラペットから23.1 m離れた海域には、消波ブロックが高さ2.8 mまで積まれていた。この護岸の破損に伴い、護岸背面に敷設されたコンクリート舗装道路が破損した。

写真1 山陽町植生①における護岸の損壊

現在、当地区の護岸は 0.9 m の高上げがなされている。

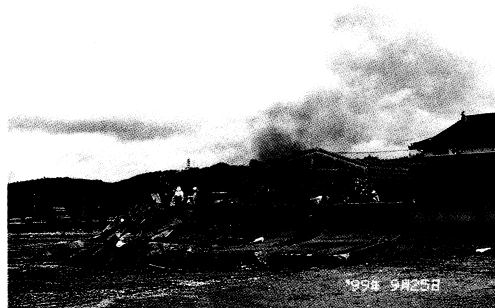
写真3 山陽町津布田②における護岸の損壊

写真3に示すように、津布田における護岸でパラベットが長さ 32.9 m にわたり転倒し、壊滅した。一つのパラベットは高さ 3.7 m、上端部の幅 0.55 m、下端部の幅 0.7 m、1 ブロック長 5.9 m である。これによって高潮が浸水して民家 3 棟、倉庫や海苔加工工場 7 棟が壊滅的な被害を受けた。写真4は倉庫の被害状況を示す。付近の住民の話では、24 日 7 時 50 分には道路面から 2.2 m の高さまで浸水した。護岸から沖合 24.2 m の位置で部分的に消波ブロック（5 列、高さ 2.7 m）が設

置されていたが、この損壊したパラベットは消波ブロックの端から沿岸方向に 4.8 m の位置にあり、消波ブロックが設置された場所では高波に伴う波力が軽減された結果、パラベットが損壊しなかったと考えられる。破壊しなかったパラベットでも幅 1.2 cm 程度の縦亀裂が入っていた。

被災した護岸は修復され、また被災していない護岸は 0.9 m の嵩上げがなされている。

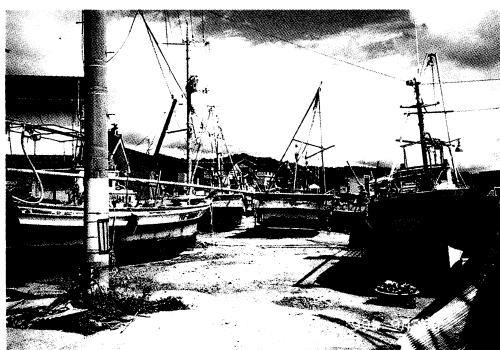
埴生漁港近くでは1ブロック長6 mのパラペット2枚が転倒するとともに、パラペットの上端で幅1.1 mをもつ縦割れが発生した。また当現場近くでは、調査時に15隻の小型漁船が海浜、護岸上および護岸の内側（住居側）に乗り上げていた（写真2）。

写真2 山陽町植生①において護岸の内側に乗り上げた漁船

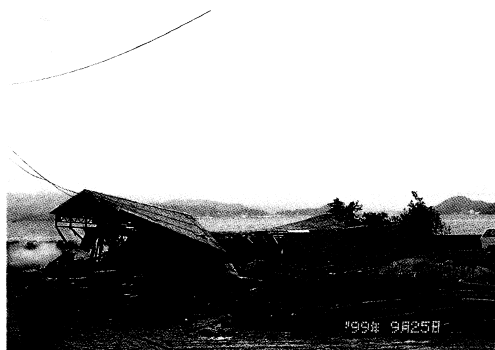
写真4 山陽町津布田②における倉庫の被災

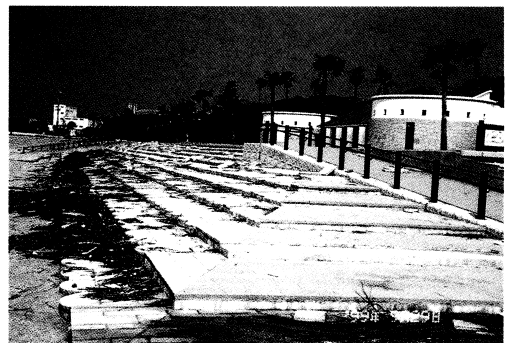
1999 年 7 月 20 日に竣工した“きららビーチ焼野”において、化粧パネルで造った階段式護岸（13 段組で、高さ 1.8 m）が延長 120 m にわたりほぼ全壊した（写真 5）。パネルの形状の多くは縦 37 cm × 横 59 cm × 厚み 4 cm である。石積み形式の突堤を挟んでこの護岸と反対側にある同形式の護岸にはほとんど被害が発生していない。シュロの木の高さ 3 m 程度まで波しぶきが上がった痕跡が確認された。シュロの木の転倒方向から強い風向きはほぼ東であると推定された。この海岸

写真 5 小野田市焼野⑥における護岸の損壊

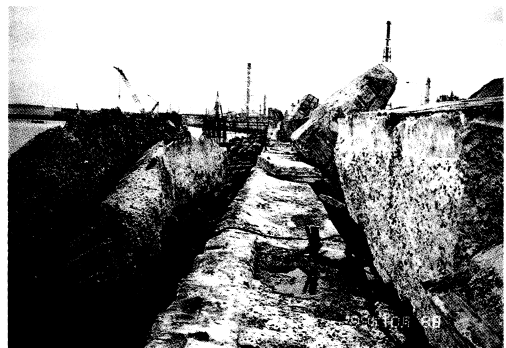
パラベットはコンクリート製の直立型 2 段形式で、昭和 27 年に築造され、その後に高上げされた。上段のパラベットは高さ 3~4 m、天端幅 0.8 m、底の幅 1.6~1.9 m 程度で、下段は高さ 1.8 m、天端幅 1.9 m である。一つのブロックは延長 12~13 m である。上・下段のパラベット間には、直径 7 cm 程度の松材がパラベット幅方向に 3 列で配置されている。上段パラベットの転倒はこの上・下段の継ぎ手部で発生した（写真 7）。本護岸の倒壊および樋門の損壊によって、浸水が助長された結果、それらに近接した石油会社では発電設備等が冠水する大惨事となり、正常な操業開始までに 1 箇月余りを要した。平成 12 年 6 月現在、当現場では新規護岸の建造のために倒壊した護岸の解体工事がなされている（写真 8）。

写真 7 小野田市西沖⑧におけるパラベットの倒壊

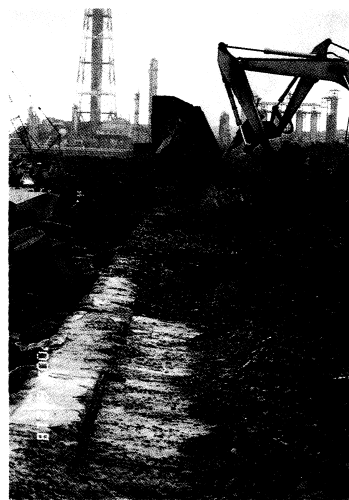
写真 8 小野田市西沖⑧における新規護岸建造のために行われている護岸の解体状況（平成 12 年 6 月 21 日撮影）

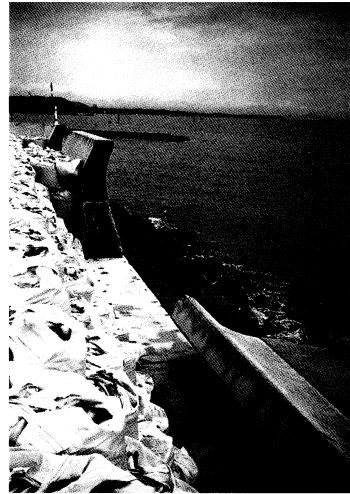
7 時半頃、高潮時の高波によって護岸が転倒した（写真 9）。高潮時の高波を受けた延長 2870 m のパラベットの内の、総延長 430.5 m において大小合わせて 15 箇所転倒が発生した。パラベットは 1 ブロック長 12 m で、上・下段の高さがそれ

ぞれ 1.9 m, 2.0 m の 2 段積み形式であるが、写真 9 に見られるように上段のパラペットが継ぎ手部から倒壊した。最大の倒壊長さは 72.2 m に及んだ。またパラペットの天端から 1.1 m 下にあるアスファルト舗装道路が数箇所破壊され、まさ土路盤が長さ 5.0 m, 幅 2.6 m および深さ 1.2 m 程度に洗掘された。

この護岸の倒壊によって浸水が助長された結果、滑走路はもとより山口宇部空港内の施設、および空港駐車場における多くの車両が冠水し、空港の機能は完全に麻痺した。東京便が完全に復旧するまでに 11 日を要した。

写真 9 宇部市沖宇部⑬におけるパラペットの倒壊

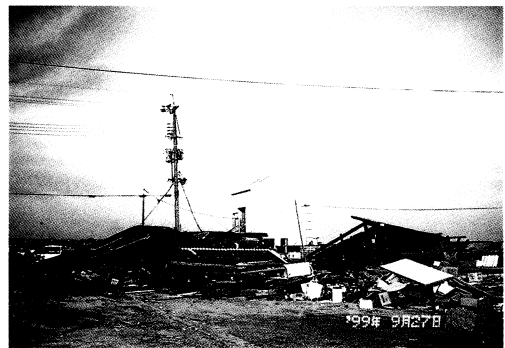
写真 10 に見られるように、水産物加工倉庫 3 戸が壊滅的な打撃を受けたのをはじめ、床波漁港協同組合建物が破損した。さらに、木造家屋の多くが全壊ないし半壊した。延長 850 m に及ぶ護岸自体には全く被害は発生しなかったが、護岸を乗り越えた高波によって護岸に面する民家敷地内で浸水深さは 2 m にも達した。大番地区に住む婦人は家屋周囲で海水が上昇しているのに気付き、倉庫から裏手の高台に避難した。もし、約 2 m 高の浸水のあった家屋敷地内に出ていたら、非常に危険な目にあっていただろう、と語った。

写真 10 宇部市西岐波床波⑮における水産加工工場⑮の倒壊

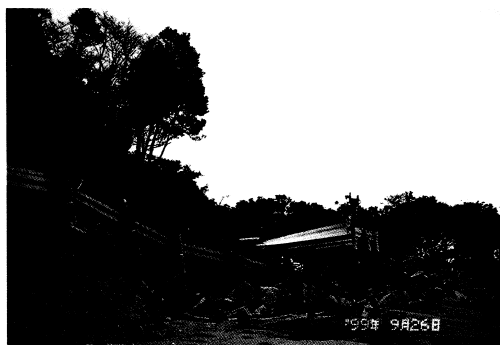
山陽病院の眼下にある海岸沿いで高さ 1.9 m の花崗岩石積み護岸およびアスファルト舗装道路が高潮時の高波によって被災した(写真 11)。総延長は 124 m に達し、4 箇所破損した。

写真11 宇部市東岐波⑩における花崗岩石積み護岸の被災

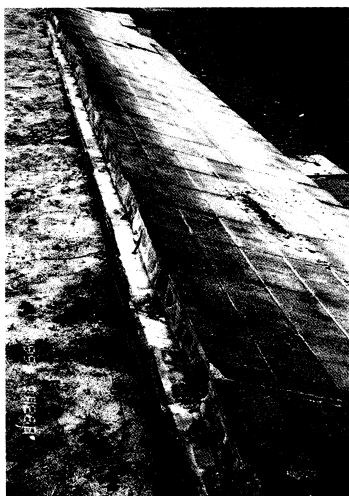
6時30分から海面が上昇し、7時57分の満潮後、護岸からほぼ80m以内にある民家が浸水した。調査区間580mにおいて民家のコンクリートブロック塀が22ヶ所で高潮時の高波を受けて壊滅的な打撃を被った(写真12)。この点が当地区における被害の特徴である。

写真12 宇部市岐波⑩におけるブロック塀の倒壊

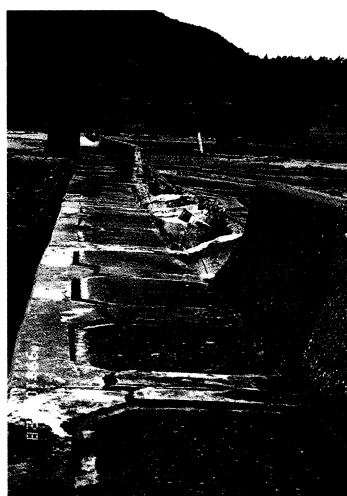
井関川を挟んで上述した護岸と反対側にある小古郷では、護岸の長手方向が互いに直交するように築造された護岸が壊滅的な打撃を受けた。一つは堤長方向がN75°Eのもので、長さ10.0mおよび17.0mにわたり2箇所壊滅した(写真13)。護岸は高さ1.8mで、上段がコンクリート、下段が花崗岩石積み形式であるが、破壊は上・下の継ぎ手部から発生した。他は堤長方向がN28°Wで、長さ107.2mにわたり壊滅した。護岸は2段形式のコンクリート造りで、下段1.4mのコンクリート護岸上に1.9m高上げされている。両者の継ぎ手部には直径13~20mmの鉄筋が間隔1.0~1.2mで配筋されているが、鉄筋は著しく腐食しており、破壊はこの継ぎ手部から発生した。

写真13 吉敷郡阿知須町⑨における護岸の倒壊

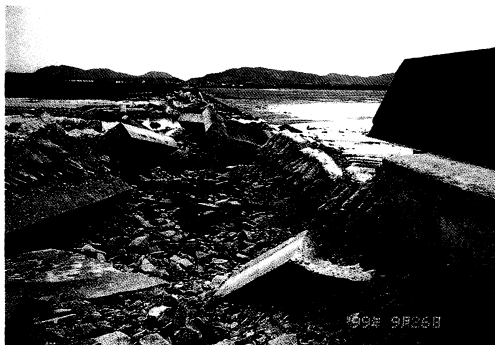
石積みにコンクリートを打設した高さ 4.6 m の直立式護岸(天端高 TP 5.15 m) が長さ 310 m にわたり決壊した(写真 14)。これに伴い、護岸内にある干拓地の耕地が一時完全に水没した。

写真14 山口市秋穂二島④における決壊した堤防

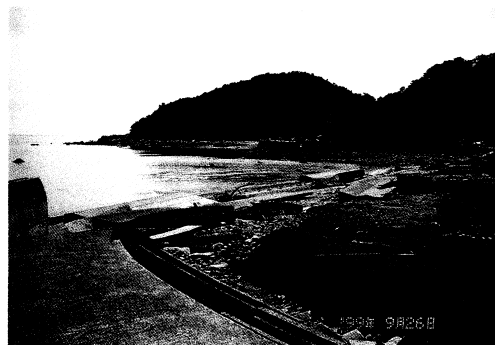
写真15 秋穂町岩屋⑤におけるパラペットおよびアスファルト舗装道路の破損

65.7 m にわたって破壊するとともに、護岸背後のアスファルト舗装道路が 120 m にわたって破壊した。この地点の南側においては、新設した幅 4.2 m のアスファルト舗装道路が破壊した。さらに、この前面にあるコンクリート製パラペットが延長 107.3 m にわたり倒壊した(写真 15)。パラペットは高さ 3.0 m、天端幅 0.55 m、下端幅 0.95 m で、コンクリートには異形鉄筋(直径 12 mm)が配筋されている。

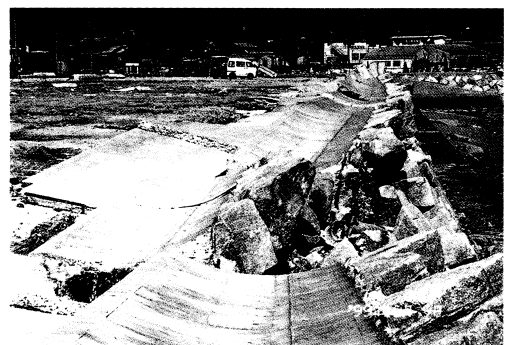
被災した護岸は、鉄筋コンクリート製パラペットがその下位にある 4 段の花崗岩からなる石積み部に載せられた形式である。パラペットは高さ 1.9 m、天端幅 1.15 m、底幅 1.30 m で、直径 20 mm 程度の異形鉄筋が 1.15 m 間隔で配筋されている。コンクリートと花崗岩の隙間には栗石が充填され、さらにコンクリートが打設されている。パラペットと 1 段目の石積み部が高潮時の高波によって転倒した(写真 16)。全長 185.8 m のパラペットのうち、転倒した総延長は 159.6 m (比率で 85.9%) に達した。この護岸の破壊に起因する

写真16 秋穂町北条⑥におけるパラペットの倒壊

高潮時の東寄りの強風による高波を受けて、堤長方向が N 17° E (北北東) を向いている護岸は完全に倒壊したが、この護岸とほぼ 90 度の向き (N 78° W) に築造された護岸では、被害は発生しなかった。

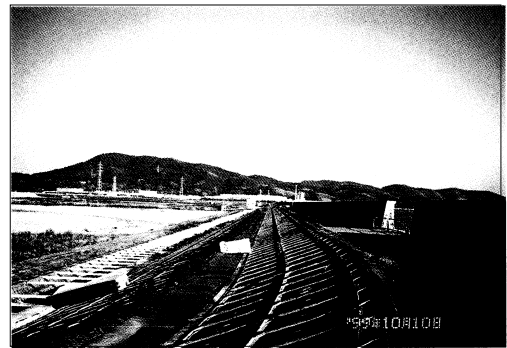
184 m 離れた 2 箇所でコンクリート製パラペットが高潮時の高波によって破損した。パラペットの 1 ブロック長は 9.1 m である。直径 12 mm 程度の鉄筋が 2 列に 0.5 m 間隔で配筋されている。両パラペットとも 1 ブロックのものが抜け出して飛散した。その一つは 3 つに割れ、17.4 m 離れたコンクリート張り斜面上に乗り上げた (写真 17)。

写真17 防府市西浦における飛散したパラペット
