2002年イラン・アバジャ・チャングレ地震被害の調査速報

高田至郎*

A Preliminary Report on the 2002 Avaj-Changure Earthquake

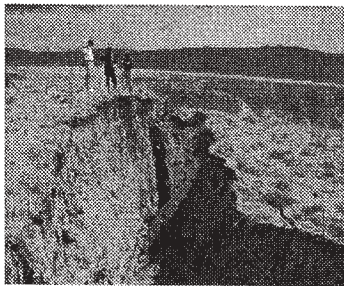
(a)震源近傍

断層運動に伴う地表変位は現地調査の結果、チャングレからアバダビの山腹に沿って伸びていることが知られた。震源域と考えられている地域のごく近傍である。写真 1 (a) - (c) に断層地表変位の状況を示している。写真 1 (a) の大きな亀裂と陥没(幅数 m, 深さ 10 数 m) はチャングレ村の近くである。アバダレに近づくにつれて亀裂は線状となっている。線状亀裂は 10 km 以上にわたって続いている。山腹表面の地質は風化岩であり、地表断層変位は大きくなく、大きい所でも 10-20 cm 程度の上下・水平ずれが確認できた。

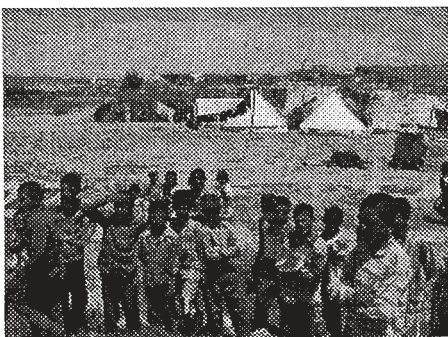
今回の地震の死者は当初500人以上と伝えられたが、我々の訪問した時点では200人程度であるとされているが、完全には把握できていない模様である。アブガム村とアブダレ村の様子を写真2(a) - (b)に示している。

(a)アブガムの被災と少年達

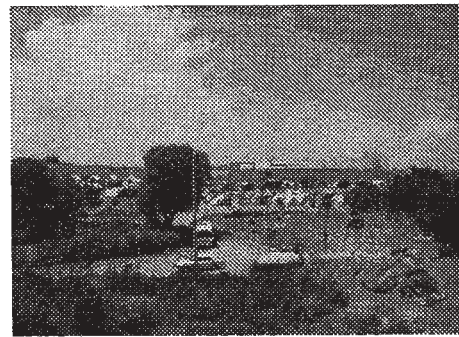
(b)アブダレ村の状況

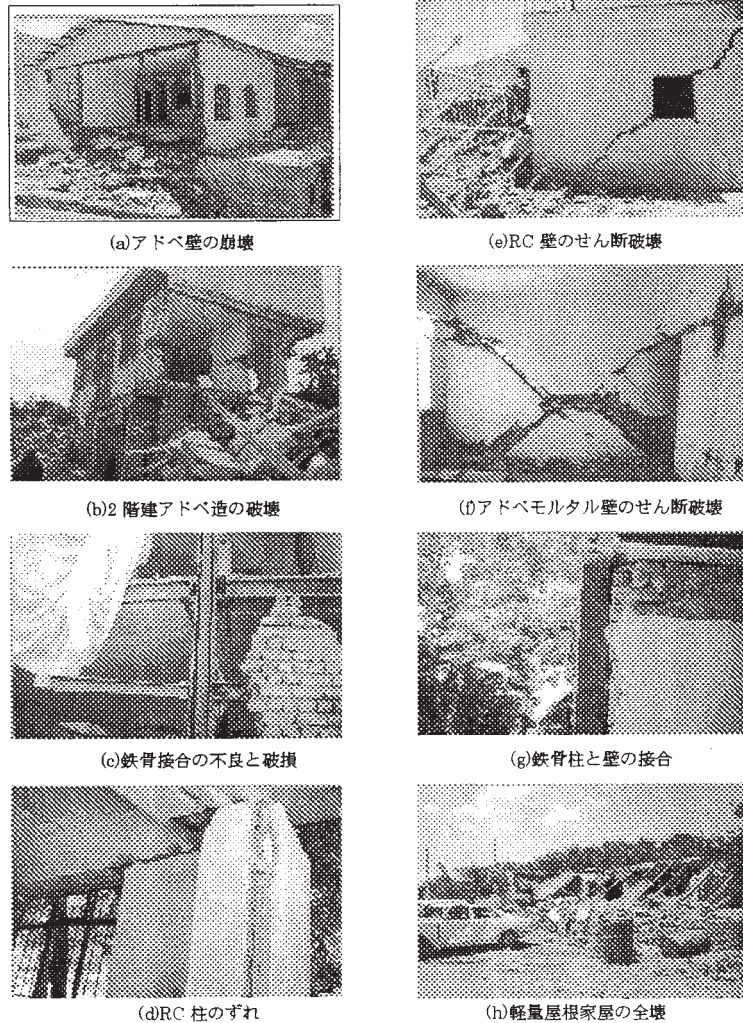
建物被害の様子を写真3(a) - (h)に示している。被災地域の建物の壁はアドベレンガ組積造が基本であるが、全く柱・梁のフレームがなくアドベレンガのみで屋根まで積み上げただけのもの、木柱または鉄骨、あるいはRCで柱・梁を構築して壁はアドベレンガを積み上げて表面をモルタルで舗装したものに分類される。屋根はアドベレンガか骨組みに軽量鉄板を張ったものである。一方、RC造、軽量鉄骨造の耐震性の高い建物も見受けられる。アドベ組積造のほとんどが完全に破壊されていた。木組み・鉄骨組の建物は全壊に近いものもあるが、アドベ壁は崩落しているが、その多くは原形をとどめていた。しかし、柱・梁の接合が極めて粗雑で耐震性の確保を配慮しているとは

写真3 建物被害の様子

言いがたい。RC造は健全・半壊状態のものが多く、建物構造の違いが家屋被災を左右したのは一目瞭然であった。図6(a) - (d)はアバジャ地域における建物被災の分布を約100枚のアンケート調査から分析したものである。図6(a)は構造別分布を示している。木組みアドベ、鉄骨組アドベがそれぞれ30%を占めている。図6(b)によれば1階建てが70%を占めており、残りが2階建てである。図6(c)は建物年代分布であるが70%が15年以上経過した建物で最近の10年に建

アバジャ地域は表土層がやわらかく建物被害を拡大したとの指摘もなされているが、JMA 5弱程度でこれほどの被害をもたらすのは、アドベ造に起因していることは明らかである。

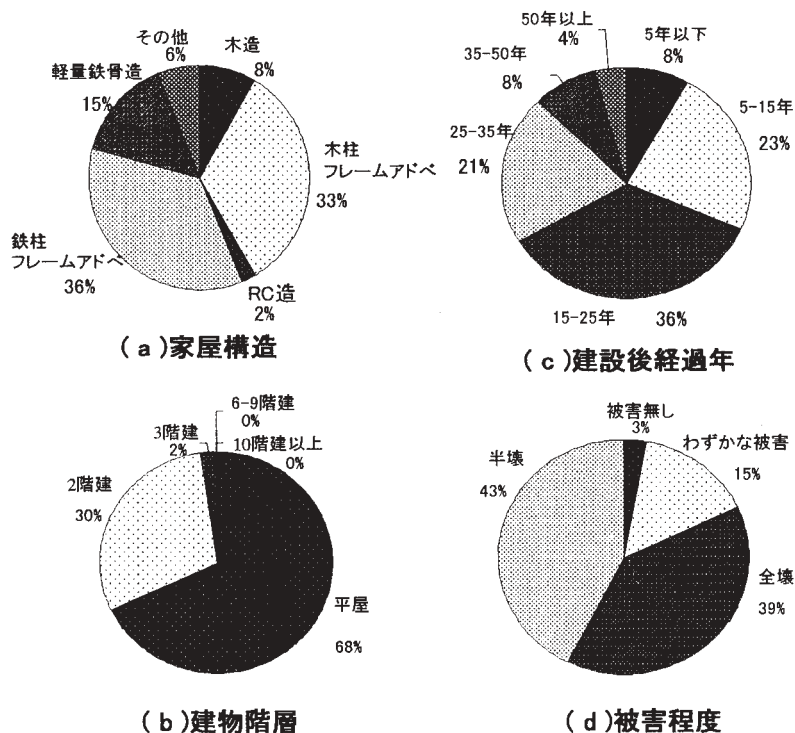
図 6 建物被災分布

てられたものは30%である。図6(d)は被災の状況であるが、被害なし、あるいはわずかな被害は全体の18%に留まり、82%は全壊に近い状態であった。

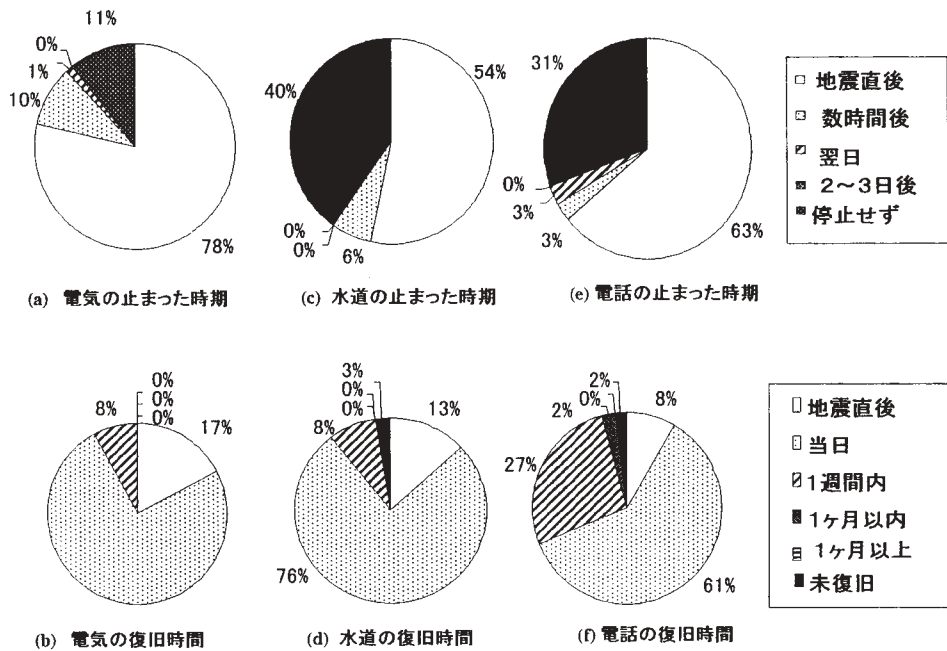
図7 ライフラインの止まった時期と復旧時間

アブガルム (Abgarm) ・ガハバジャ (Ghavag) ・シャヒッドアバッド (Shahid-Abad) 村の被災地でアンケート調査を実施して、ライフライン機能の状況を把握した。我々がヒヤリングに立ち寄ったガズビンガス会社が近郊にあるが、アバジャ地域には供給されておらず、一部地域でプロパンガスが使用されている状況であった。電力・水道・電話の状況を図7 (a) - (f) に示している。いずれも地震直後に機能が停止しているが、その日の内に回復した状況がうかがわれる。しかし、ある

地域では1ヶ月経った時点でもライフライン機能が停止していることも知られる。
