2003年7月九州豪雨災害について

橋本 晴行*・北園 芳人**・守田 治***

Flood and Sediment Disasters in Kyushu Area on July 19 to 20, 2003

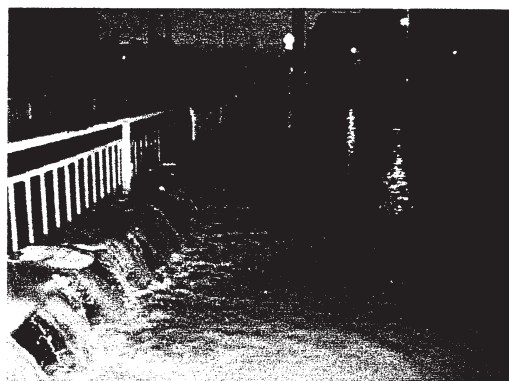
福岡県太宰府市において、午前4時から5時の間に最大時間雨量99mm、総降水量315mmに達する豪雨が発生した(図2)。その結果、2級河川御笠川の上流に当たる同市三条地区などで土石流が発生するとともに、下流の福岡市内では総降水量が1/5程度であったにもかかわらず、博多駅周辺において2級河川御笠川およびこれに合流する山王放水路(雨水排水路)が氾濫し(写真1, 2)、駅周辺ビルの地下階、地下鉄駅構内などが浸水した。4年前の99年水害の再来となった^{1), 2)}。当時の降雨量は、太宰府市で最大時間雨量77.5mm、連続総降水量180mmであったため、今回の水害は99年水害を上回る規模の流量であったと推測される。しかしながら、今なお、前回規模を想定した洪水対策(超過確率1/50、基準地点における計画高水流量730m³/s)としての河川改修は完了しておらず、その中途段階における水害対策のあり方が問われている。

写真1 山王放水路側岸に設置された土嚢を越える流れ（日本ミクニヤ（株）撮影）

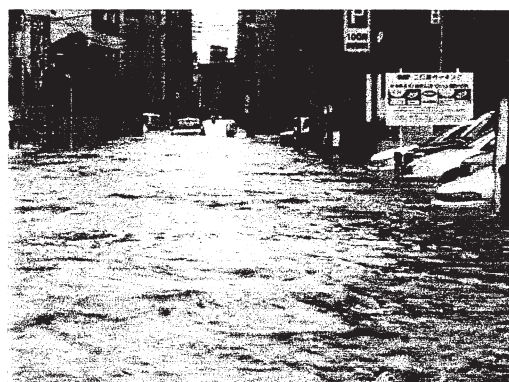
写真2 福岡市比恵町付近の氾濫状況（日本ミクニヤ（株）撮影）

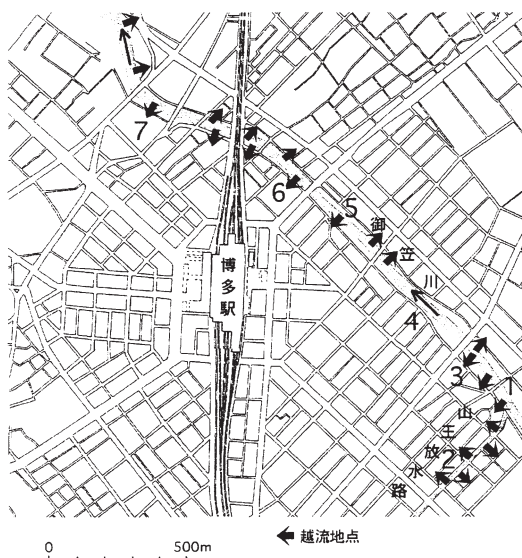
放水路からの越流地点を示す。99年水害では、図中のNo.1から6付近にかけて越流が生じたが、中でもNo.1から3付近において多量の越流が生じ、No.6付近は軽微な越流であったことが分かっている¹⁾。しかしながら、今回の水害では、前回水害で軽微であったNo.6付近から下流のNo.7にかけて越流量が増加したと言われている。これらについては、その原因を含めて、今後さらに詳細な検討が必要である。

図4 博多駅付近における御笠川およびこれに合流する山王放水路からの越流状況

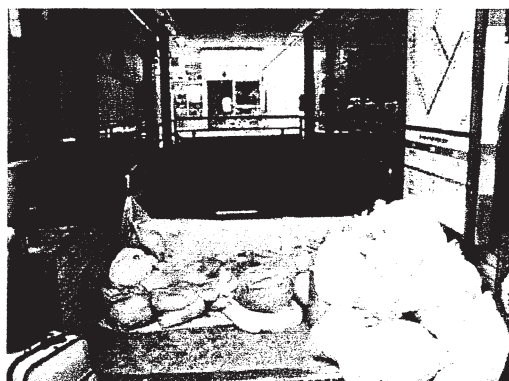
博多駅周辺では止水板等による浸水防御がある程度実施された（写真3）。未明の水害だったため対応が遅れが目立ったが、今回の水害でも、地下鉄入口から泥水が流入し、地下鉄博多駅構内が浸水した。浸水の軽減策について止水板などの効果

写真3 地下鉄博多駅出入口において設置された止水板と土嚢

の検証が今後なされることになる。

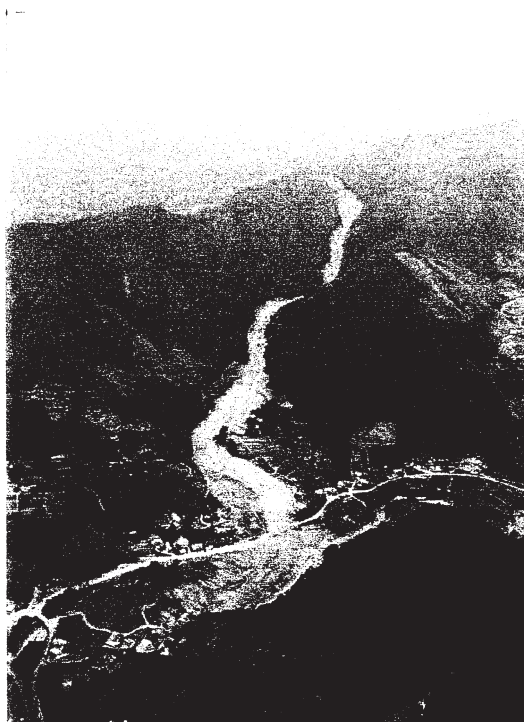
宝川内地区の溪流集川は川幅4~5mの土石流危険溪流である。この上流右岸斜面が崩壊して土石流化し、下流の、宝川内川との合流付近で巨礫などの土砂が堆積した。写真4は崩壊・土石流が流下した痕跡の全体状況を示す。また写真5は土石流の発生・流下・堆積の各代表的な地点における河道状況を示す。また図5は土石流が流下した流路の痕跡を地形図上にプロットしたものである。

写真4 集川における崩壊・土石流の流下・堆積状況 ((株)パスコ 2003年7月21日撮影)

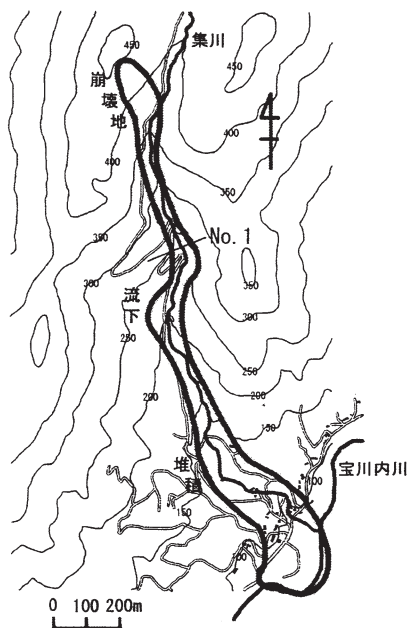
図5 宝川内地区集川における崩壊・土石流の流下・堆積範囲

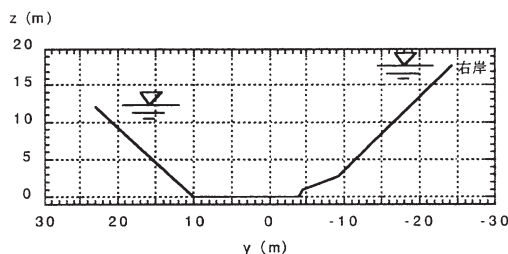
写真5(b)は土石流の流下区間における状況を示している。図6は簡易測量により調べたその付近の横断面である。災害前はV字形の谷を示していたが、災害後はU字形(または台形状)に近い断面となっている。

図6 宝川内地区集川における土石流流下区間の流路横断面図(図5中のNo.1地点)

土石流下流区間において、ほぼ直線で、一様断面に近いところで(図5中におけるNo.1地点)、測定した横断面図(図6)と河道勾配の値 $\theta=14^\circ$ を用い、等流として、ピーク時の断面平均速度 v_p 、流量 Q_p を求めるとそれぞれ $v_p=17\text{ m/s}$ 、 $Q_p=7,900\text{ m}^3/\text{s}$ となった。ここに流速係数 ϕ としてどのような値をとるか問題であるが、ここでは従来の研究を参考にして $\phi=4$ と仮定した^{3),4),5)}。ピーク流量は97年出水市で発生した土石流の流量規模より大きな値となっている。流速係数の評価については今後さらに検討が必要である。

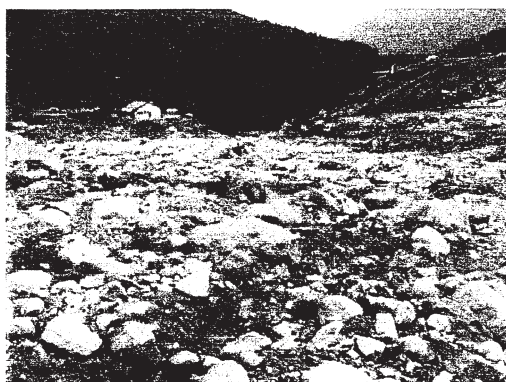
(c) 土石流の堆積区間(流路中央から下流方向を望む)

次に、下流の扇状地における土石流の堆積状況を示したのが写真5(c)である。巨礫が数多く堆積しており、特に河道内でそれが顕著である。このことから、土石流の本体部分は典型的な砂礫型土石流であったものと推定される。97年出水市で発生した土石流は、砂防ダムにより本体部分がせき止められたため、下流の氾濫域は今回ほどには巨礫が多くなく、泥流型土石流に近いものと考えられている³⁾。土石流の質的な面においても両者は異なっている可能性がある。
