論文

平成13年芸予地震による丘陵造成地の木造住宅瓦屋根被害と地盤の常時微動特性

Roof-Tile Damage of Wooden Houses on Improved Hills Caused by the 2001 Geiyo Earthquake and Micro-Tremor Properties of the Ground

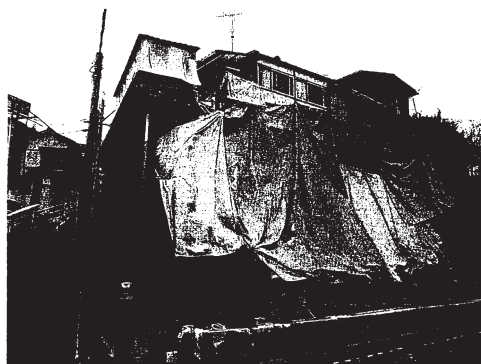
平成13年芸予地震により、広島県呉市で1名、愛媛県北条市で1名が亡くなったほか、中国・四国で負傷者計288名の人的被害が出た。建物被害は広島県内で全壊60棟、半壊497棟、一部損壊34,735棟(平成13年5月31日現在)となっている。全壊・半壊した建物の多くは呉市市街地周辺の急傾斜地の民家で、多くは石垣やブロック塀の崩落を伴っていた(写真1, 2)^{2), 3)}。一部損壊建物における被害は屋根瓦やモルタル壁などの破損落下であることが多い。一部損壊建物の数は被害届のあるものに基づいており、実際は集計以上の被害があったものと考えられる。

写真1 擁壁の被害(呉市宮原8丁目)

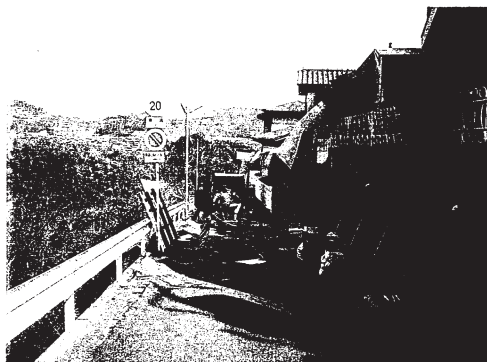
「一部損壊」は壁のひび割れ、屋根瓦の落下等とされる。建物被害は広島市の西方に集中しており、丘陵地に開発された戸建て住宅団地で、屋根瓦の落下・ずれ等の被害の集中した地域がある(写真3, 4)。それに比して広島市中心部の三角州軟弱地盤地帯においては、住宅・建物に大きな被害がほとんど見られなかった。これが今回の地震による建物被害の特徴である。兵庫県南部地震の後をうけて1997年4月に出された広島市大規模地震被害想定では、芸予地震の想定マグニチュードを7.25として被害予測がなされている。被害想定では広島市中心部の三角州軟弱地盤地帯において、丘陵地等の周辺地盤より大きな震度が生じる結果となっており、それに伴う建物被害が予測されているが、この点が実際の被害と大きく食い違っている。

写真3 住宅の擁壁の倒壊。道路左側は急な傾斜地で路面が下がっている(西区己斐上3丁目)

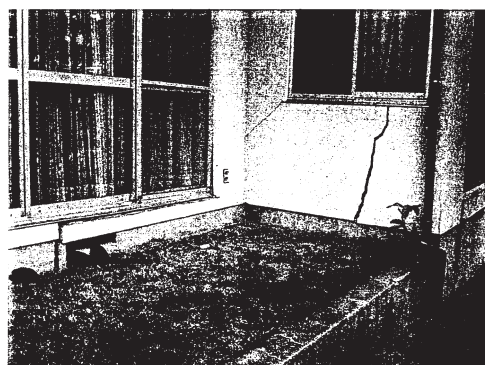
広島市ならびに西方の廿日市市にかけて海岸線に面して埋立て造成された地域の一部では、液状化による大小の地盤変状を受けた。しかし広島市内では液状化による建物被害はほとんど報告されていない。海岸線沿いの廿日市市阿品は、30年ほど前に埋立て宅地造成されたが、道路や宅地地盤が護岸堤防に平行に大きな亀裂が生じ、地盤が海側に押し出された形跡が見られる。液状化被害では、地割れ、噴砂、陥没等が、道路と敷地の地盤で生じ、水道管の破損・漏水もあり、泥水が溢れた。これらの地盤変状を受けた宅地上に存在する住宅の多くが、傾斜、基礎部の破損、壁面の亀裂を生じ、コンクリートブロック塀がずれたり、亀裂・破壊を生じていた(写真5)。一方、阿品の丘陵地で段丘状に広がっているニュータウンの阿品台で

写真5 地盤液状化によって亀裂の入った平屋建て住宅の布基礎と壁。屋根は無被害(廿日市市阿品)

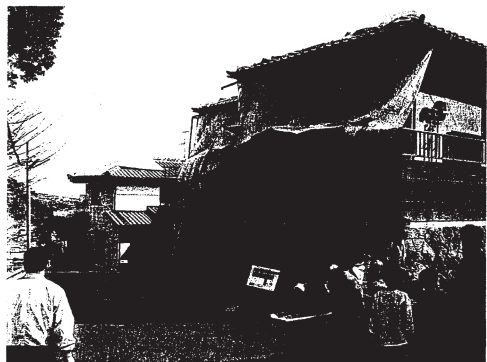
写真4 住宅の瓦屋根被害(西区己斐上3丁目)

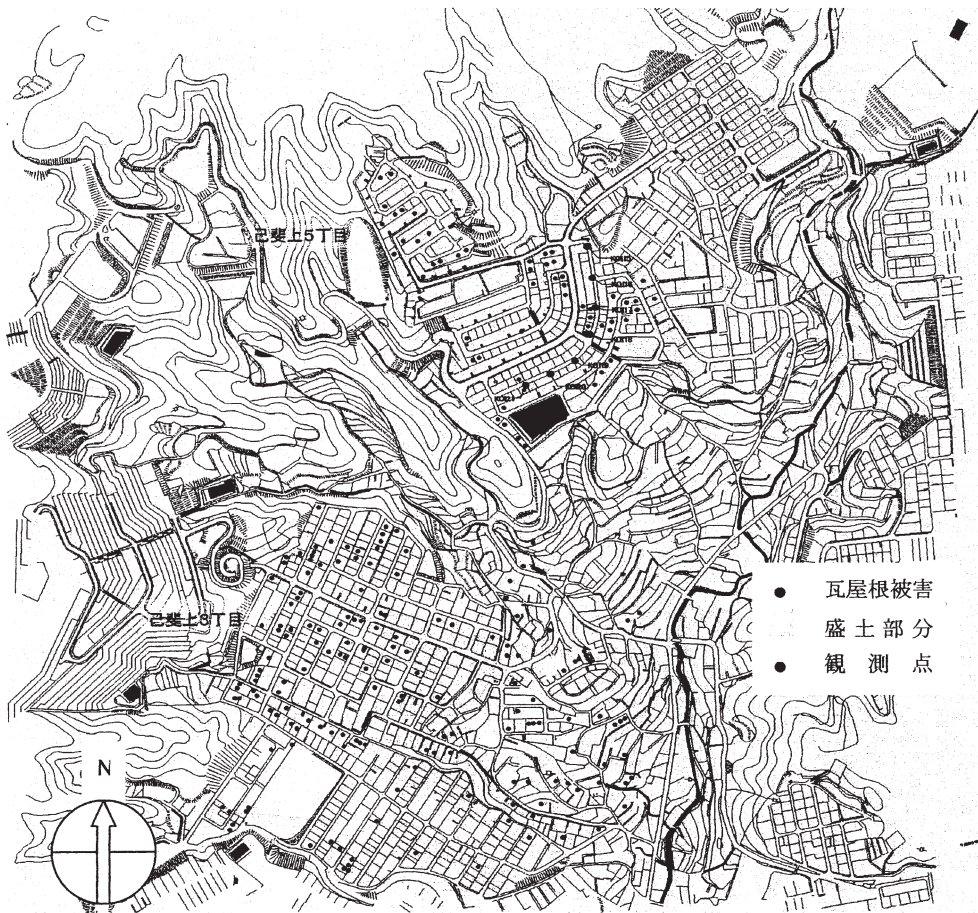
三角州軟弱地盤地域では住宅被害がほとんど見られなかったことと比較すると、己斐上地区での被害は集中しており件数もかなり多い。住宅敷地は擁壁によって雛壇状に盛られており、被害は擁壁のひび割れ・崩壊を伴って生じている。

図1には切土と盛土の地盤区分を重ねて示した。図1の己斐地区における切土・盛土の判別は藤原⁴⁾による。これより己斐団地では盛土部分で瓦屋根被害が多く、切土部分で被害が少なくなっている傾向が認められる。

図1 広島市西区己斐上地区の木造瓦屋根被害箇所と切土・盛土、常時微動観測点

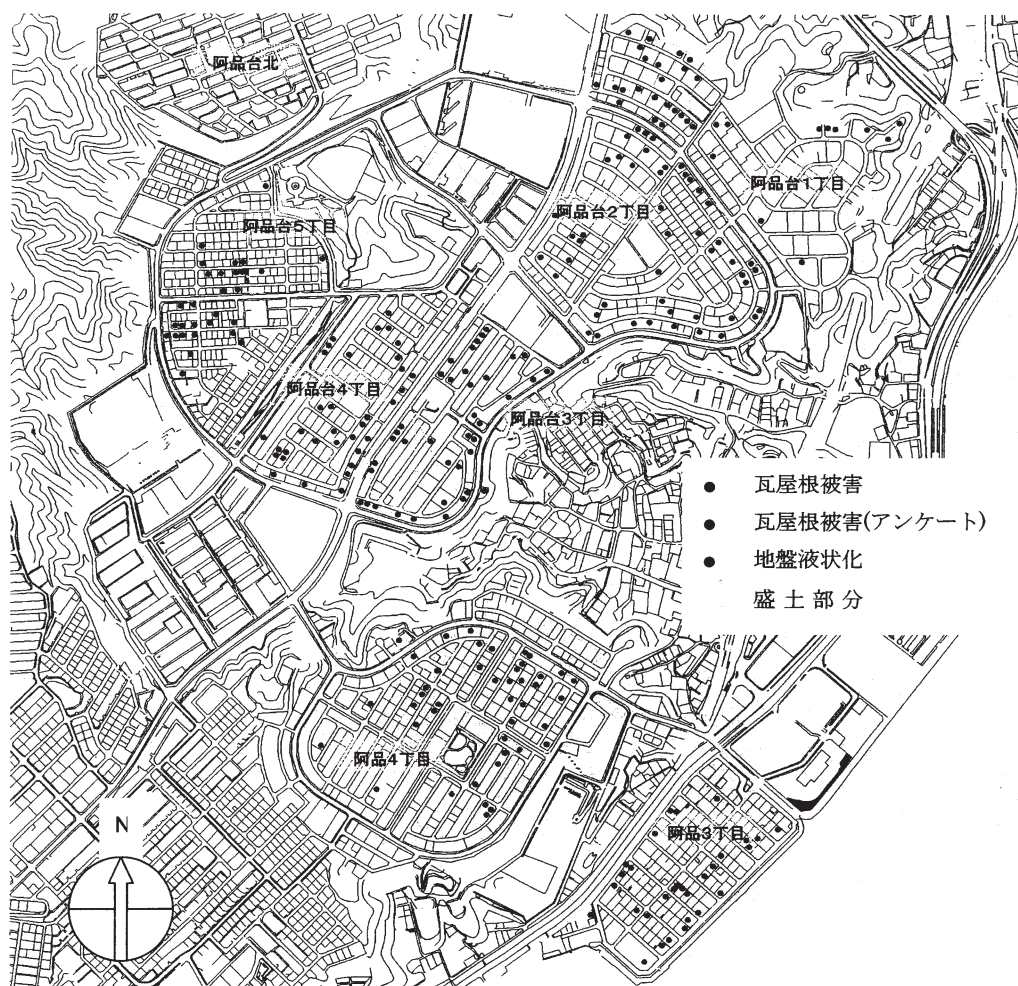
物被災状況を、地震発生から1ヶ月を経過した4月28日と5月8日に現地調査した。図2にその被災状況を示す。赤丸点は瓦屋根被害のあった住宅、青丸点は地盤液状化の被害箇所、茶丸点は後述するアンケート調査で屋根被害があったと報告された住宅を表す。ここでは擁壁の被害はあまり目立たなかった。

台4丁目と5丁目の境界付近では一部に最大で20m近いところもある。図2には切土・盛土が確実に判った部分だけを示している。アンケートと現地調査による瓦屋根被害件数は一致していないが、かなり重複していることを確認した。阿品台団地の被害状況からも、盛土部分における瓦屋根被害が多いことが明らかに認められる。

図2 廿日市市阿品台・阿品地区の木造瓦屋根被害箇所と切土・盛土

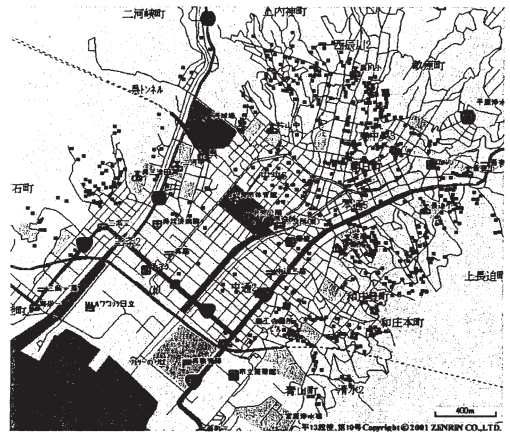
呉市における防水シートの分布を図3に示す。屋根を青い防水シートで覆った家屋の分布は, 呉市市街地(図4参照)西部の三条丘陵地, 市街地中心部の中央5丁目, 朝日町からさらに市街地北部丘陵地, 市街地東部の和庄登町, 和庄本町などであり, 市街地周辺の丘陵地に瓦屋根被害が多かったことがわかる。

図3 航空写真による呉市の瓦被害の分布((株)ゼンリン電子地図帳Ⅲにデータを記載)

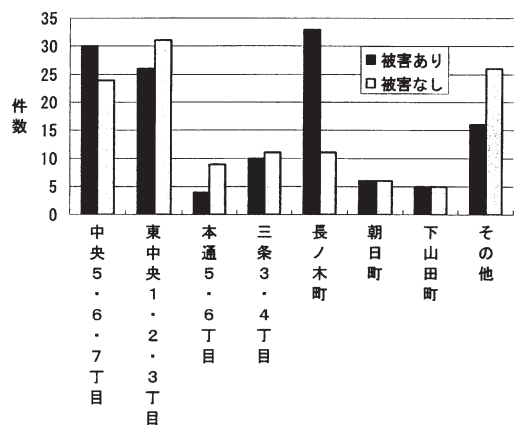
アンケートによる瓦屋根被害の有無を町丁目毎に集計したのが図5である。防水シートの分布と併せてみると, 中央5丁目から7丁目, 東中央1丁目から3丁目および長ノ木町の被害が多い。この内, 三条3, 4丁目, 中央5丁目から7丁目と東中央の一部は沖積地盤平坦地であり, 東中央の残り半分は傾斜地, 長ノ木町は山地の尾根となっている。また, 三条4丁目は沖積地盤であるが丘陵地との境界にある。図6のアンケート震度の集計から, 平坦地では瓦屋根被害のない本通り5丁目, 6丁目と震度5.0~6.0, 瓦屋根被害のあった中央5丁目, 6丁目, 東中央で震度5.5~6.5とやや高く, 東中央の傾斜地では震度4.5~6.0, 長ノ木などの尾根で震度5.0~6.5であり, 尾根状の凸状地と山地に隣接する斜面で震度が大きかったことがわかる。アンケート震度の平均値を瓦屋根被害の有無と関連づけて示したのが図7である。個々の建物についてアンケート震度と, 被害ありなしを対応させてデータを集計した。アンケート震度には個々の建物の構造条件も, 建物の立地している地盤条件も含まれる。町丁目毎の少ない母集団について集計した点には議論もあろうが, 震度と

図5 呉市町丁目毎の瓦被害の有無

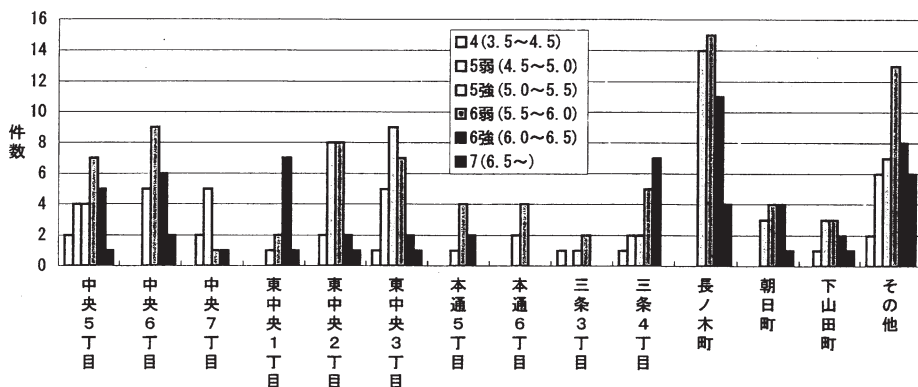
図6 呉市町丁毎のアンケート震度

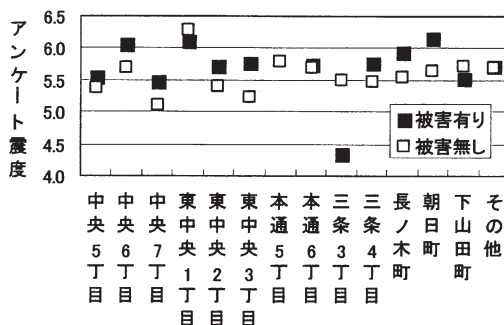
被害の評価自体には問題はないと考える。瓦屋根被害のあった住宅でアンケート震度がわずかながら高くなる傾向が見られ、アンケート震度が5.5から6.0程度で、瓦屋根被害が現れている。

図7 呉市のアンケート震度と瓦被害の有無

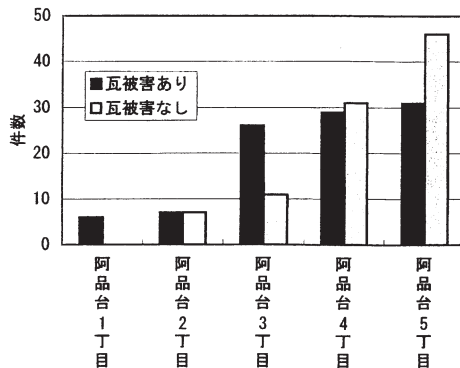
呉市と同様にまとめた、廿日市市阿品台の町丁目毎の瓦屋根被害件数を図8に、アンケート震度を図9に、アンケート震度の平均値と瓦屋根被害の有無との関連を図10にそれぞれ示す。アンケート調査では阿品台3丁目から5丁目まで瓦屋根被害が多く回答されている。呉市と地盤の条件は異なるものの、アンケート震度が同じく5.5から6.0(震度6弱)程度で、瓦屋根被害を生じていることが認められる。

図8 廿日市市阿品台の瓦屋根被害

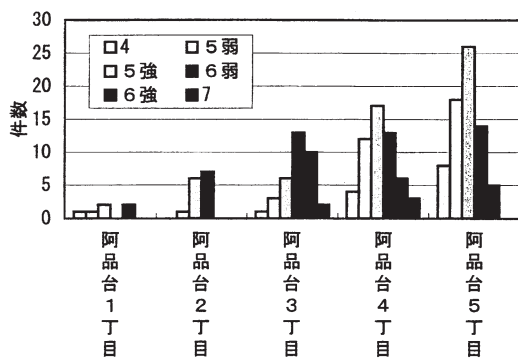
図9 阿品台のアンケート震度

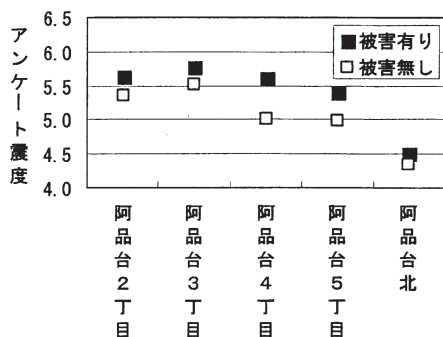
図10 阿品台のアンケート震度と瓦被害の有無

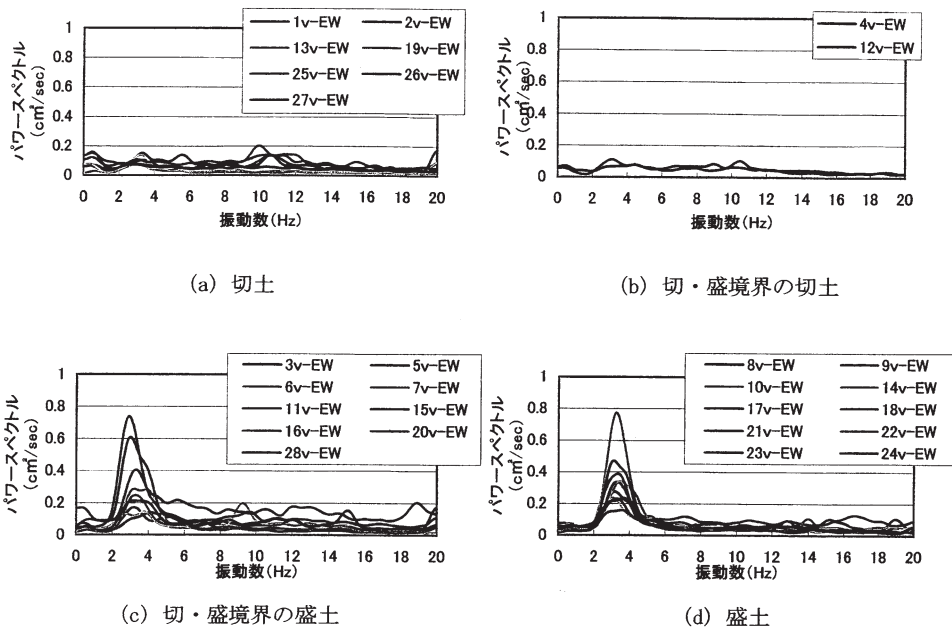
(a)の切土では10 Hz付近に若干卓越する成分があるがほぼフラットな傾向が認められる。(b)の切土・盛土境界付近の切土上では3 Hzと10 Hzの両方でやや卓越するが同様にほぼフラットな傾向が認められる。(c)の切土・盛土境界付近の盛土上では、(d)の盛土と同じように、3～4 Hzあたりでスペクトルがかなり大きく卓越する。これらの振動数領域における特性は切土・盛土の地盤の種別によって異なる傾向が見られ、比較的良好な対応を示す結果となっている。

図 12 切土・盛土地盤上でのパワースペクトル (阿品台)

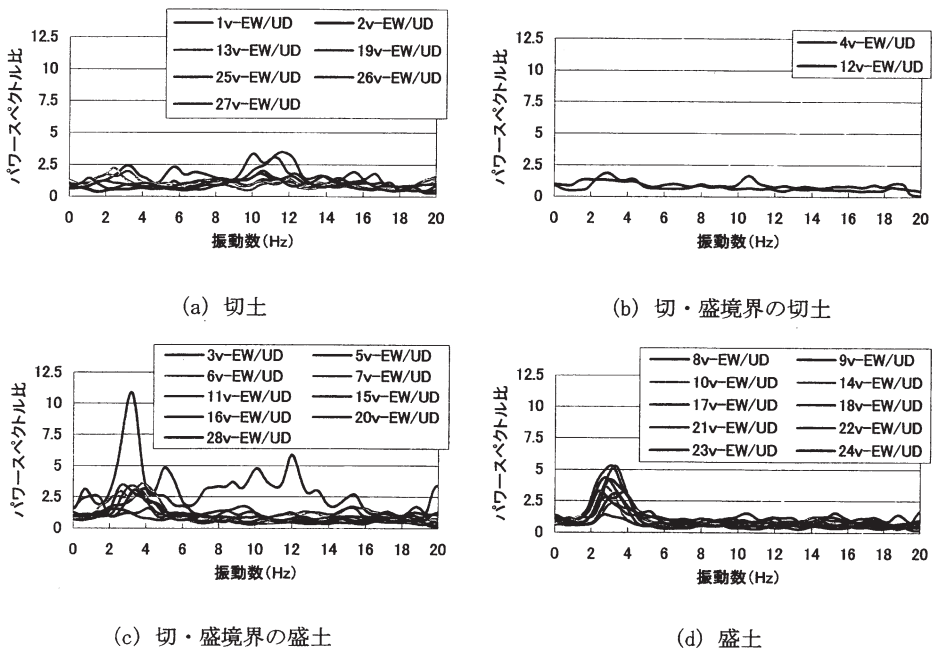
H/Vスペクトルは振動数領域について、(a)の切土では10 Hzから12 Hz付近で少し盛り上がる傾向にあり、(b)の切土・盛土境界付近の切土上では3 Hzと10 Hzで少し盛り上がるが、いずれもほぼフラットな傾向が認められる。(c)の切土・盛土境界付近の盛土上では地点3だけが他と違ったパターンとなったが、その理由は不明である。多くは3 Hz付近で卓越する傾向にあり、(d)

の盛土では他地点に比して、3Hz 付近で H/V スペクトル振幅が大きく卓越する傾向が明確に見られる。ただし H/V スペクトルはピークの周波数のみ議論されており、振幅の値には物理的な意味はないとされている。

図 13 切土・盛土地盤上でのH/Vスペクトル (阿品台)

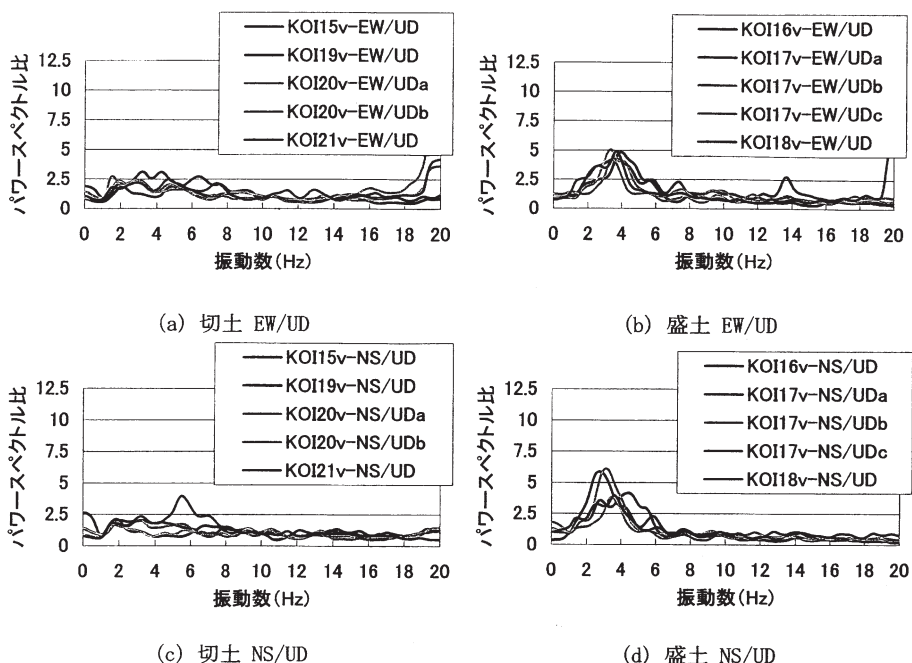
地盤の常時微動の速度記録の H/V スペクトルは、瓦屋根被害が比較的多く生じている盛土部で、卓越振動数が 3 ~ 4 Hz となっている。一方、瓦屋根被害があまり生じていない切土部では、H/V スペクトルは、0.5 Hz ~ 20 Hz の振動数領域で比較的フラットであり、卓越振動数があまり明確でないこと、H/V スペクトル振幅の値が 1 ~ 3 とやや低く、傾向として盛土部に比べて異なっていることと合わせて、地盤の振動特性が阿品台とよく似ている。

図 14 切土・盛土地盤上での H/V スペクトル (己斐上)
 凡例中で a, b, c とあるのは、同じ地点における複数回の計測結果である

以上のように、切土では地点によって 10 Hz から 12 Hz 付近でやや卓越する場合もあるが、全体にはほぼフラットな傾向にある。一方、盛土では 3 Hz 付近で明確に卓越しており、切土・盛土境界付近では両者の卓越振動数が複合していることがわかった。このように、切土・盛土の差異が H/V スペクトルの特性に現れている。
