平成 16 年豪雨による土砂災害

はじめに

1. 7.13 新潟豪雨災害における河川被害と土砂災害

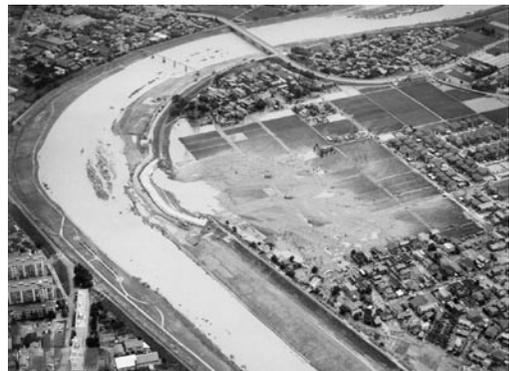
写真 1-1 五十嵐川諏訪新田の破堤状況⁵⁾

五十嵐川は三条市大字諏訪にて左岸側堤防が約120mにわたって破堤した(写真1-1)。水衝部は右岸側に当たるために右岸側では活発な水防活動が行われていたが, 左岸側では水防活動がやや手薄であった。新潟県による調査では, 7月13日7:30に警戒水位20.7mを超過している。9:00過ぎに急速に水位が上がり, 9:30頃-10:00頃にかけて越水した。その後やや水位が下がったが, 12:40頃には再び越水が始まり, 12:50頃

から堤防の裏のり肩が崩壊し始めた。破堤は下流側から始まり上流側へ進展した。写真には破堤箇所にて高水敷に緊急対策による鋼矢板が打設され, 土嚢によって保護されている様子が確認される。写真1-2は上流側から撮影した破堤点の落掘と堤体断面である。図1-4に示すように, 落掘は高水敷の上流側(図右側)から堤内地の下流側へ斜めに形成され, 最大で堤体基礎地盤が深さ4mほど侵食された。堤内地には一部墳砂の痕跡が確認されたが, 洪水による土砂が厚く堆積しているために詳細は確認できない^{6), 7)}。しかし, 河川水位の計測から大きな水圧が地盤に作用したのは比較的短時間であり, 噴砂・噴水による土砂の流出は限定的であると思われる⁸⁾。図1-5は破堤地点における地質断面図であるが, 図左側の堤内地では上部に粘土

新潟県では、河川水に対する堤体表のり面の侵食耐力、越流水に対する裏のり面の侵食耐力、河川水や降水の流入による堤体のせん断強度低下を考慮した堤体のり面の安定性、河川水の上昇による浸透破壊に関する定量的検討を踏まえて、越水による裏のり面の侵食を直接の破堤原因と判断した⁴⁾。破堤地点は裏のり面の植生が薄く、僅かな越流水でも侵食され易い状況にあった。また、破堤点は周囲と比較するとやや天端が低かった可能性も指摘されている。

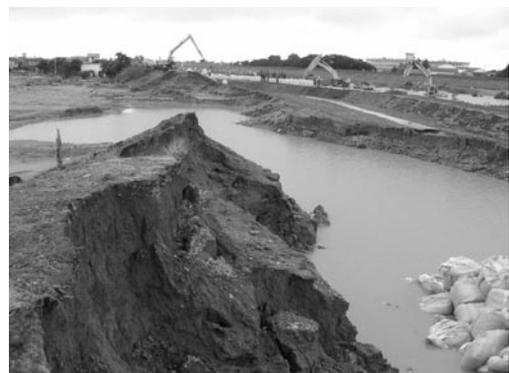
写真 1-2 破堤による落掘の形成

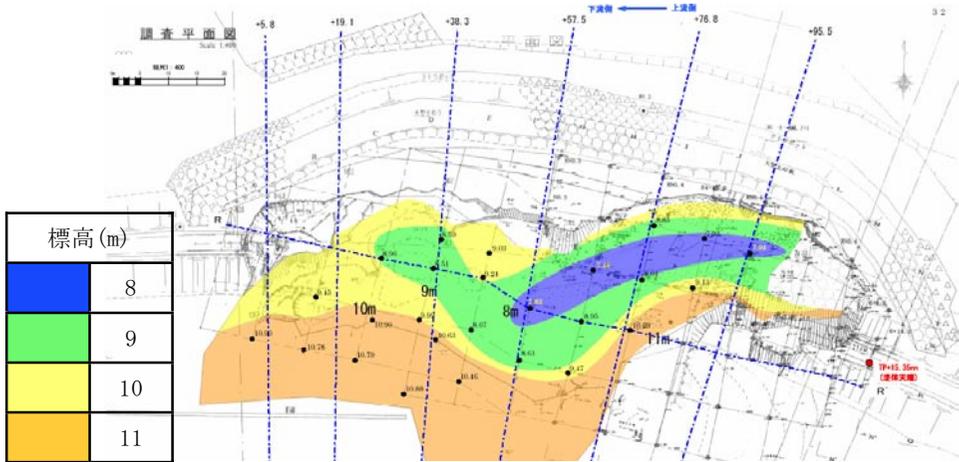
図 1-4 破堤地点の平面図⁴⁾

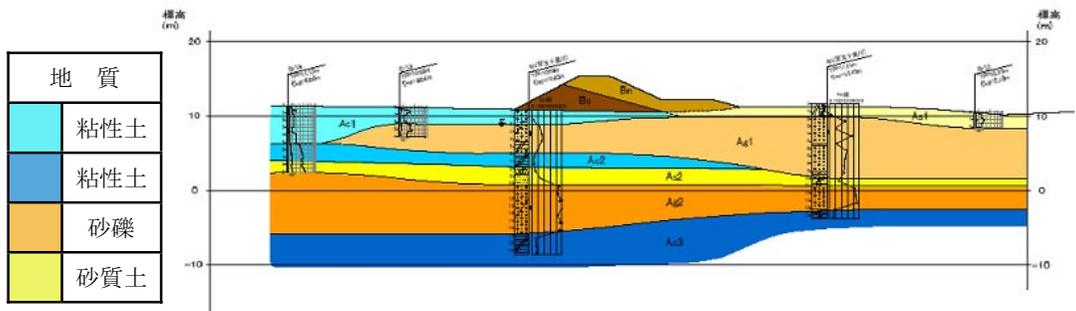
図 1-5 破堤地点の地質断面図⁴⁾

層が薄く堆積しており、下層に図右側の堤外地から延びる砂層が存在している。当該地点では砂層が堤内地にて薄くなる行き止まり層を形成しており、河川水位の上昇によって堤内地基礎地盤の水圧は上昇し易い状況にあった。しかし、同様の地質構成は破堤しない地点にも多数存在しており、基礎地盤の水圧や浸透力によって破堤が生じたと直ちに判断できない。目撃によると破堤は落掘より下流側から発生しており、下流側地点の砂層は落掘地点ほど行き止まり層を形成していないと想定されることから水圧や浸透力に対して堤体はより安定側であり、堤体の崩壊を説明できない。

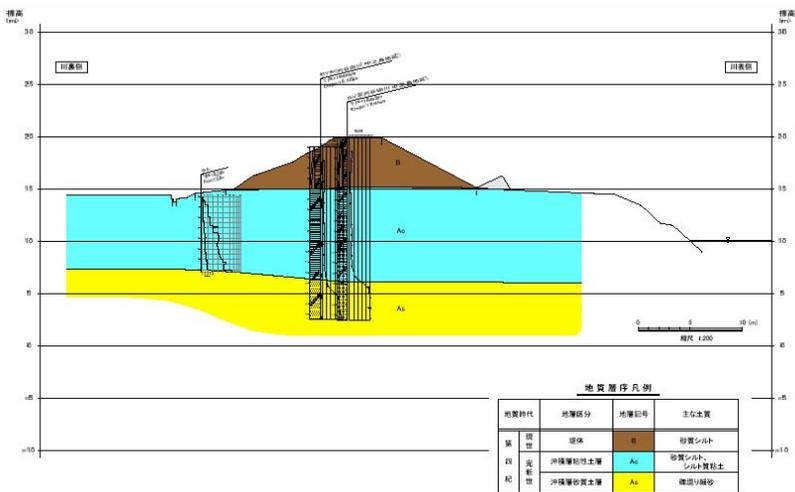
図 1-6 破堤地点の地質断面図⁴⁾

写真 1-4 に示すように、落掘は堤体に直交するように形成され、最大深さは約 2 m であった。破堤に伴う濁流は周辺の家屋を破壊して、広範囲に浸水被害を引き起こした。図 1-6 に破堤地点における地質断面図を示すが、図左の堤内地には表層に比較的厚い粘性土層があり、基本的に河川水位の上昇による下部砂層の水圧や浸透力による堤体や基礎地盤の破壊は生じないと考えられる。新潟県は堤体の破堤原因に関する定量的検討を踏まえて、越水による裏のり面の侵食を直接の破堤原因と判断した⁴⁾。破堤地点は裏のり面がやや急勾配のために、越水によりのり面が侵食され易い状況にあった。写真 1-5 は破堤点の堤体裏のり面である。写真手前が上流

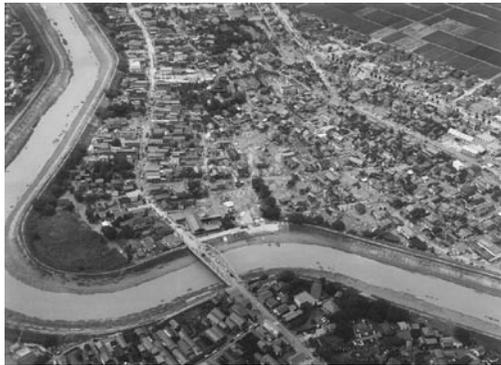
写真 1-3 刈谷田川中ノ島の破堤状況⁵⁾

刈谷田川では中之島町中之島にて左岸側堤防が約 50 m にわたって破堤した（写真 1-3）。市街地に当たり、活発な水防活動が行われていた。新潟県による調査では、7 月 13 日 9:50 頃に警戒水位 16.3 m を超過している。その後急速に水位が上がり、12:00 頃には越水が始まり、12:30 頃より堤防の裏のり肩が崩壊し始めて 13:00 頃には完全に破堤した。破堤は上流側から欠壊が始まり、下流側へ進展した。

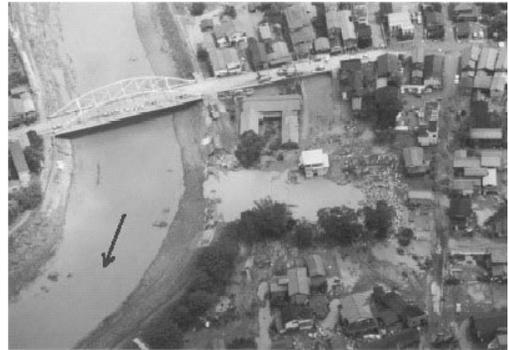
写真 1-4 破堤点の平面写真⁴⁾

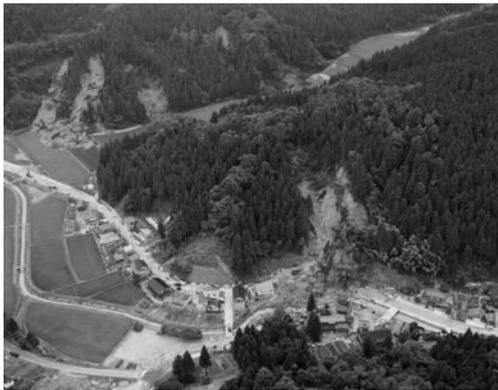
写真 1-7 三島町逆谷の斜面崩壊⁹⁾

写真 1-7 は三島町大字逆谷地内の斜面崩壊事例である。写真中央の斜面は幅約 40 m、長さ 100 m にわたって崩壊し、土砂が一般道まで到達している。一部宅地にまで土砂が到達したが、幸いに大きな被害はなかった。写真 1-8 は崩壊 4 週間後ほどに撮影したのり面の状況である。のり面中央付近に水平方向に水のしみ出しが確認される。写真 1-9 に崩壊地側面における水のしみ出し点の地山状況を示すが、写真中央付近に薄い粘土化した層が確認される。この層の上位はき裂を有する風化泥岩であり、下位は比較的健全な泥岩層である。下位の地盤は不透水であることから、降水時にはこの地点で地下水位が大きく上昇したと考えられ、薄い粘土層の存在

は崩壊の素因と考えられる。崩壊地の滑落崖の背面には過去に斜面上部が繰り返すべり破壊を生じた痕跡が残されている⁷⁾。

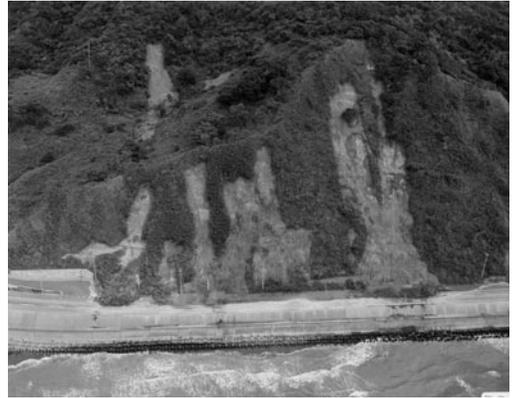
写真 1-6 出雲崎町の国道 402 号の表層崩壊⁹⁾

出雲崎・三島町地区の西山丘陵地域では大きく分けて 2 通りの崩壊形態が見られる。1 つは写真 1-6 に示す出雲崎町の海岸線に沿う国道 402 号線の斜面の表層破壊である。砂岩泥岩の互層から成る西山層における薄い未固結堆積物が広範囲に崩落した。崩壊土砂は一部国道まで到達しており、交通障害を起こした。この辺りは比較的厳しい雨量通行止め規制（時間雨量 25 mm，連続雨量 100 mm）が行われていた。

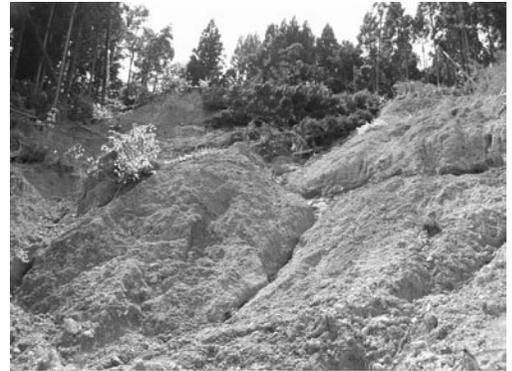
写真 1-8 のり面中央部の水の浸出⁹⁾

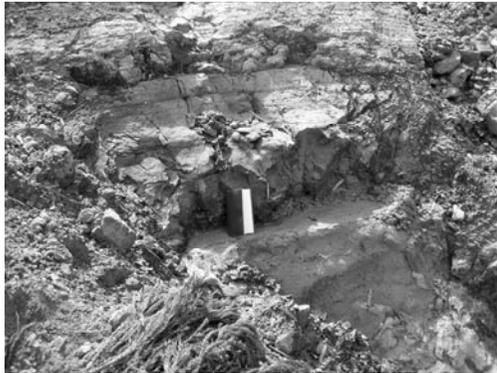
写真 1-9 浸出点における泥岩の粘土化

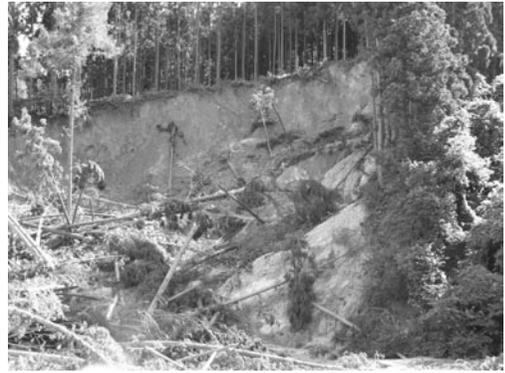
写真 1-10 三島町逆谷の斜面崩壊

写真 1-10 は写真 1-7 中央上の斜面崩壊の正面写真である。下位に流れ盤を形成する基盤が明瞭に確認され、上位の風化した土砂が流れ盤に沿って崩壊した。斜面の下部に位置することから、周りからの地下水の補給があり、降水時には地下水位が上昇していたと考えられる。

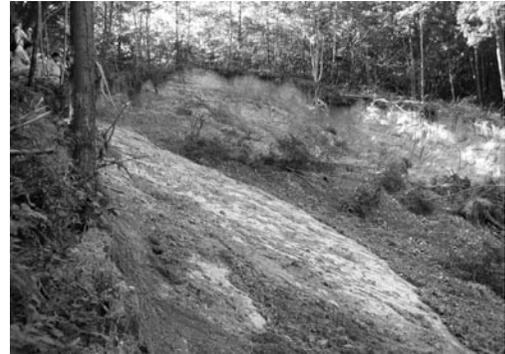
写真 1-12 斜面上部のすべり面

写真 1-11 は出雲崎町大字中山地内における斜面崩壊である。斜面上部の尾根近くで崩壊が生じて、崩壊土砂はやや進路を変えて流下して下流側の家屋を倒壊した。写真 1-12 に斜面上部の斜面崩壊の側面写真を示すが、上流側から見て右側のすべり面に固結した泥岩が露出している。泥岩層は不透水層のために上位の砂質シルト層

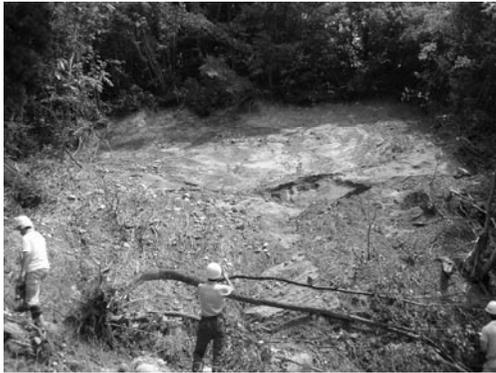
写真 1-13 栃尾市北荷頃地区の斜面崩壊

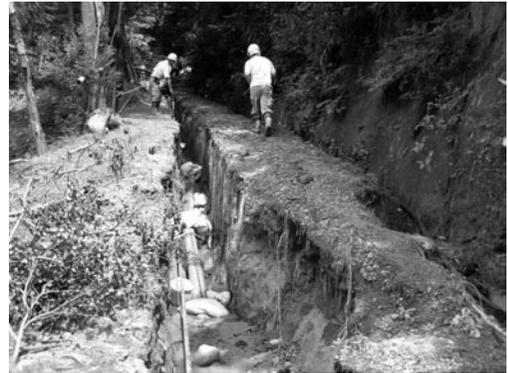
写真 1-14 表面水による道路埋め戻し土の流出

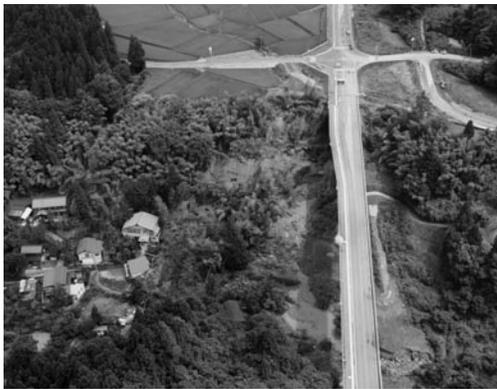
写真 1-15 栃尾市平地区の地すべり崩壊⁴⁾

栃尾市の平地区では国道 351 号の河岸段丘にて地すべり性の崩壊が発生した。写真 1-15 では上部が河岸段丘を形成しており、段丘から谷筋に向かって大規模な斜面崩壊が生じた。崩壊は 3 つのブロックから形成され、図の右側に位置する橋台を取り囲むブロック（幅 20 m、長さ 20 m）、中央部分のやや植生が剥落したブロック（幅 30 m、長さ 40 m）、左側の宅地上部に位置するブロック（幅 30 m、長さ 50 m）、から成る。橋台基礎地盤の流出により、国道 351 号線はこの

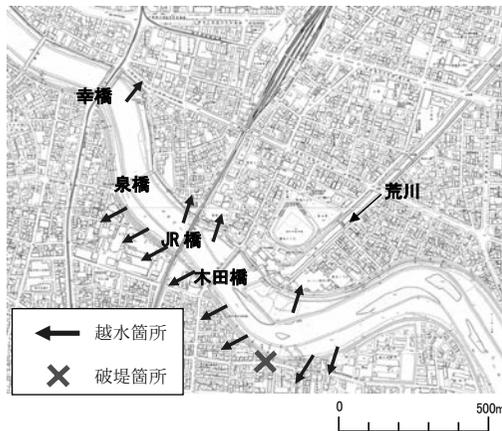
図 2-4 羽川下流部の越水・破堤箇所

下流部 (市街地) の越水と破堤箇所を図 2-4 に示す。足羽川下流部左岸側では、破堤箇所の上流から泉橋までの約 900 m の範囲で越水が発生した。また、右岸側では、幸橋上流で 1 箇所、JR 上下流で 1 箇所ずつ、荒川合流点上流で 1 箇所の合計 4 箇所で越水が発生した。破堤箇所は、足羽川 4.6 km と 4.8 km の間であった (距離は足羽川と日野川の合流点から上流への距離を表す)。破堤は木田橋上流約 350 m (足羽川と日野川の合流点から上流へ 4.6 km 付近) の左岸側で発生し、破堤幅は約 54 m であった。この越水・破堤による浸水区域は、約 260 ha である。足羽川下流部における破堤要因の検討に関係するので、福井県「平成 16 年 7 月福井豪雨足羽川洪水災害調査対策検討会 (委員長 中川一京都大学教

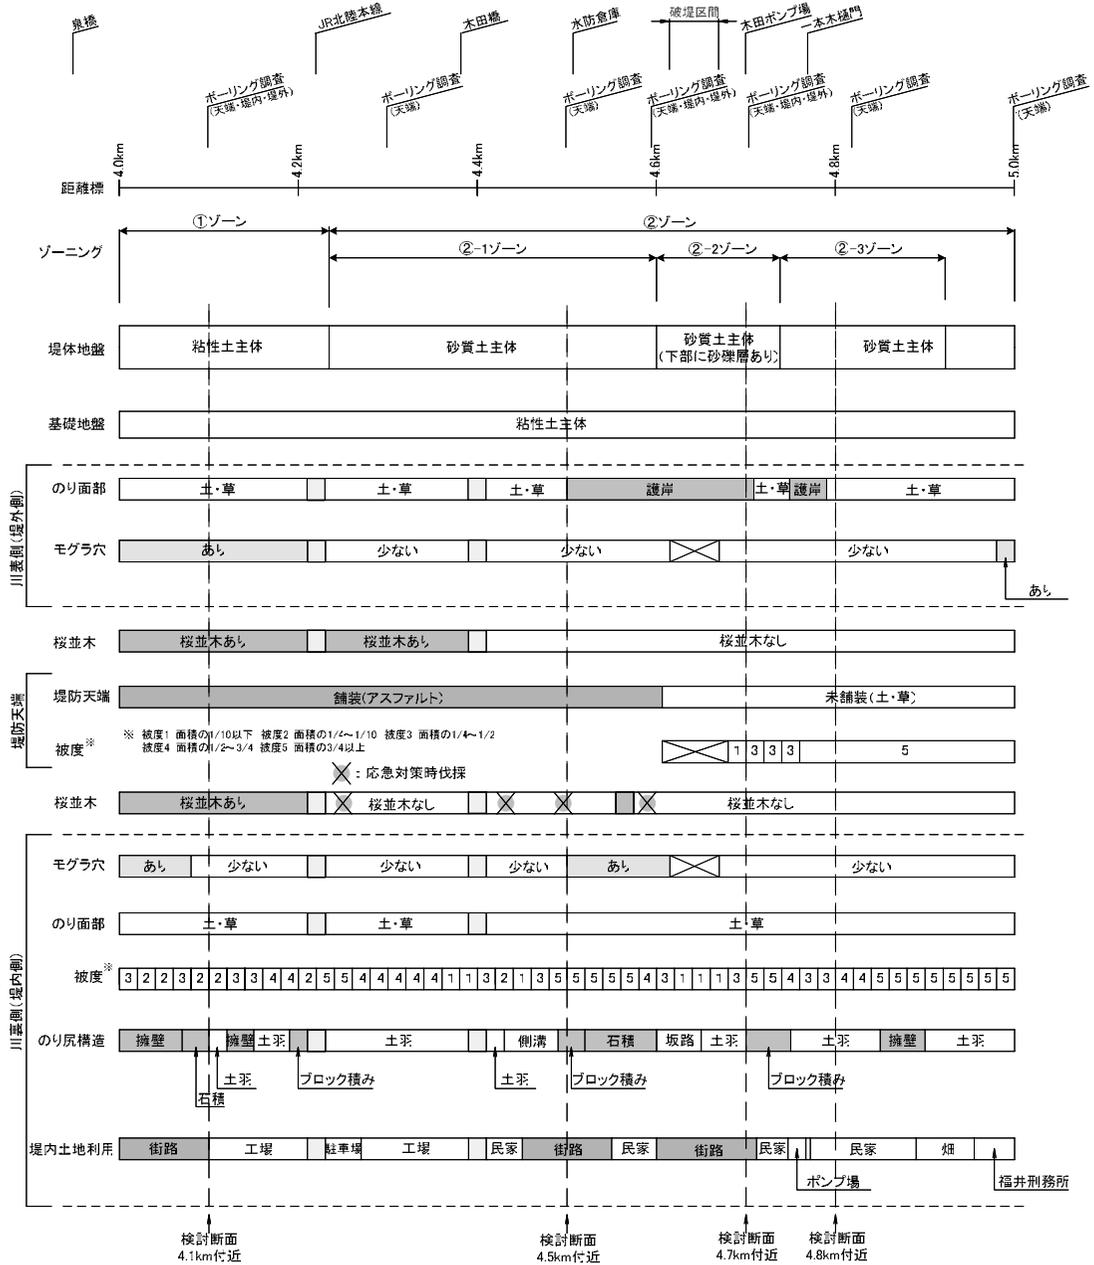
堤防構造、豪雨後の堤防状況を現地調査した結果を図2-5に整理した。図中に示したゾーニングは地盤調査結果から堤体地盤特性に着目して大別したものである。ボーリング調査は、堤外、堤体、堤内で実施した。なお、地盤調査結果の概要として図2-6に想定地層縦断面図、浸透破壊に対する検討を実施した想定地層横断面図、本復旧前堤防開削調査図を示す。この調査結果の特徴を次に示す。i) 堤防構造：堤防天端は、破堤箇所の下流4.6 km付近までアスファルト舗装が施されているが、この上流は未舗装で土・草となっている。川表側護岸は、4.6 kmの上下流付近でコンクリート張り法棹工がある。川裏側の尻は、擁壁、石積み、土羽などがあり各所で異なる。破堤箇所付近の堤内地側には坂路が設置されている。ii) 堤防状況：豪雨後の目視調査で川表裏ともにのり面にモグラ穴の点在を確認した。4.4 km付近から下流には堤防天端付近に桜の木がある。なお、図中に本豪雨における応急対策のため伐採した桜の木も記載している。iii) 堤防管理状況：河川堤防の浸透に対する安全性の概略評価で指標となる要注意地形は、「旧河道」、「落堀・旧落堀」である。越水区間(足羽川左岸4.0 km付近～5.0 km付近)における地形・地質は治水地形分類図より、主に三角州となっていることから、この概略評価の要注意地形ではない。検討会では、この区間における地盤の堆積状況の把握を目的として、この区間の下流部4.1 km地点、上流部破堤箇所近傍の4.7 km地点において堤防横断方向に複数のボーリング調査を実施した。さらに、堤防天端付近、破堤箇所において数カ所ボーリング調査を行っ

図 2-5 堤防特性 (足羽川左岸：4.0 km 付近～5.0 km 付近)

性は低いと判断できる。越水区間において部分的に生じている川裏のり面の表面侵食から，越流水の掃流力により堤体を構成する土粒子が移動したことが推察され，この越水侵食が破堤要因と考えられる。豪雨後の痕跡水位調査から，破堤部付近における越流水深が 32 cm と一番大きい。なお，越水継続時間は水理解析から破堤地点で約 90 分と推定している。堤防の被災誘因に挙げられるモグラ穴は存在するものの，この穴からの漏水，周辺部の侵食は聞き取り，現地調査で確認されなかったことから，破堤要因の可能性は低い。JR 北陸本線から上流では局所的に裏のり肩から鉛直にえぐられた崩壊が生じており，この被災形状から越水侵食とこれに伴うすべり破壊，崩壊が発生したと思われ，破堤要因の可能性がある。JR 北陸本線から上流は，堤体地盤が砂質土主体であることが特徴であり，粘性土と比較してこの被災の可能性が高いと考えられる。破堤部より下流は堤防天端にアスファルト舗装が施されており，未舗装部と比較すると，未舗装部における被災の方が大きい。

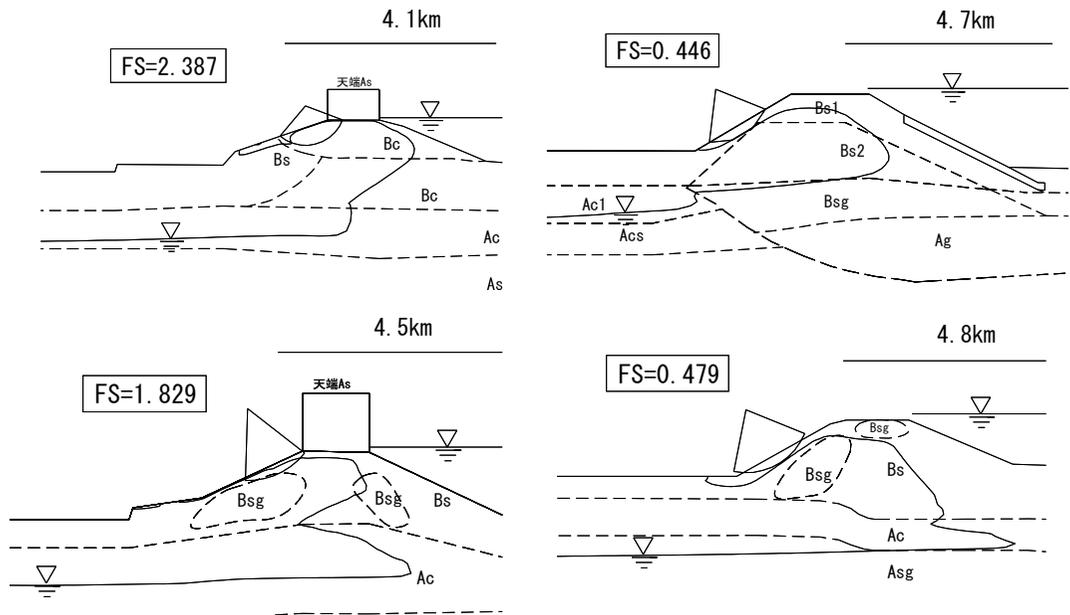
現地被災調査において、越水による浸食と局所的なすべり破壊と考えられる堤防崩壊が木田橋(4.4 km 付近)から上流で数カ所確認された。浸透流解析で得られた堤体内浸潤面を簡便分割法による円弧すべり計算に適用し、堤内側での最小すべり安全率を算出した。堤内のり面に着目し、もっとも最小すべり安全率が低い時の結果を図 2-8 に示す。河川水位が堤防天端到達時(越水前)では、堤体内浸透水が堤内側に達していないことから、現状における堤防の最小すべり安全率となる。各検討断面で堤防形状、地盤特性は異なるものの最小すべり安全率は 1.0 以上となり、堤内側のり面においてすべり破壊が発生した可能性は低いと考えられる。一方、越水深最大時頃では、堤体土質が砂質土主体で天端にアスファルト舗装が施されていない 4.7 km, 4.8 km 断面は、前述したように浸潤域が堤防裏のり表層部に浸透していることから、最小

図 2-8 円弧すべり計算結果図 (越流水深最大時：裏のり安全率最小時)

すべり安全率は 1.0 を下回る結果となっており、本豪雨で堤防裏のりにおいてすべり破壊の発生した可能性は高いと推察できる。現地調査において、のり尻付近の崩壊が生じたことが確認されている。

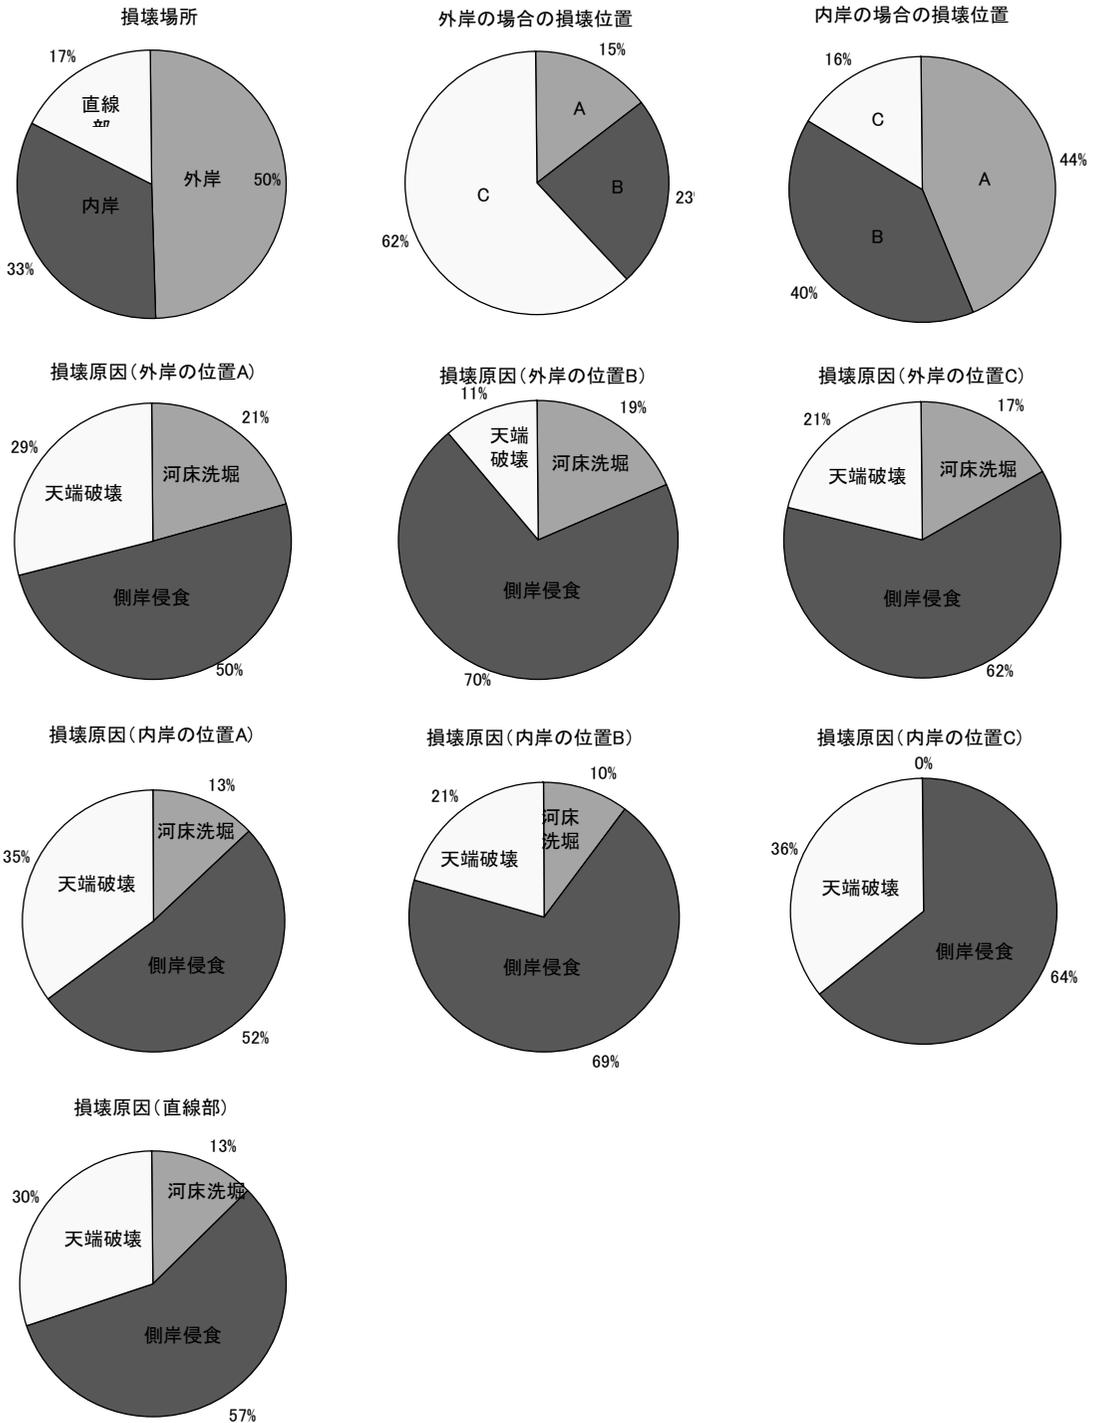
図 2-9 護岸・堤防の被災状況の調査結果

なくなった洪水が広い範囲であふれ出した⁴⁾。護岸の破壊原因の分類において、天端破壊としているものは、事前資料の断面図から判断し、溢水により天端が破壊され、背面土砂が抜け出した形式で護岸が損壊を受けているものである。天端破壊と判断したほとんどの事例において、側岸侵食との複合作用により破壊したと判断している。今回のように、河川流域のほとんどの箇所まで溢水している場合には、このように天端破壊の割合が高くなると考えられる。特に、美山地区のように河川が大きく蛇行しているところにおいては、河道外にも濁流が流れているために、特に湾曲部の内岸においては、護岸が天端から引きはがされるような破壊形態となり、天端破壊の割合が高くなったと考えられる。一般に、湾曲部の外岸では、2次流の効果により

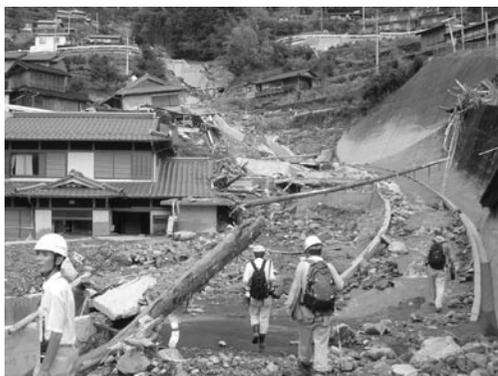
写真3-1 白石地区で発生した大規模な土石流による被災状況。谷の出口に広がる民家6棟が全半壊した

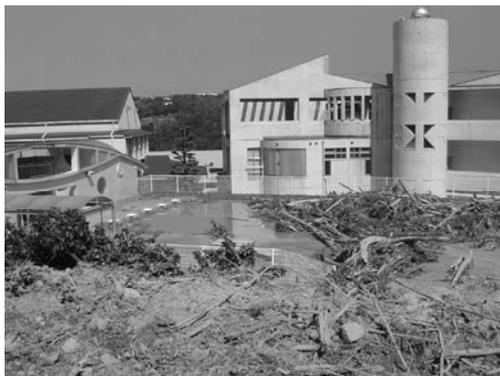
写真 3-3 土砂で埋まった大野原町五郷小学校

れ、死亡した。土石流が発生した溪流は、和泉層群の砂岩頁岩互層からなり、溪床には砂岩の転石を含む土砂が 1 m 以上堆積していた。溪流頭部で発生した崩壊土砂は、土石流となって溪床堆積物を押し流し、この土石と流木が川をせき止めた。なお、土石流が発生した溪流は、土石流危険溪流の指定を受けている。谷の出口付近に砂防堰堤が設置されていれば、あるいは谷の出口の対岸川際の自治会館ではなく、自治会館の隣の一段高い民家に避難しておれば助かったのではないだろうか？ハード対策と共に適切な避難体制の整備が必要であろう。

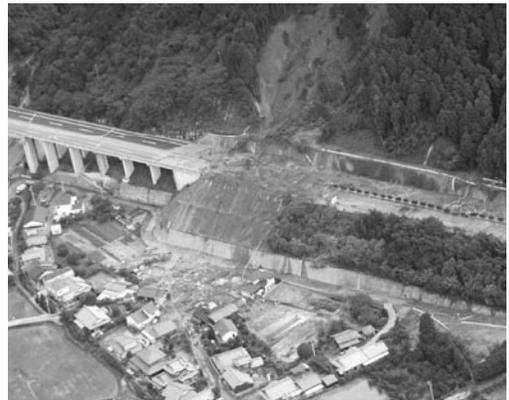
新居浜市大生院では長さ 50 m、幅 30 m、深さ 5 m 程度の比較的大規模な斜面崩壊が発生した。崩壊した土砂は高速道路の作業道路 10 m と本線 25 m の平坦部に流れ落ち、一部は遮音壁を破壊して盛土下部の民家に流れ込んだ。この崩土により 4 名の方が犠牲となった。

風化岩の部分も崩壊している。すべり面の多くは黒色片岩の亀裂に貫入した安山岩の熱水変質粘土部を通っている。なお、崩壊した土塊は自然斜面であり、JH による高速道路の建設工事とは何の関係もない。崩壊した土砂の多くは高速道路上に捕捉され（崩壊土量 6500 m³ の内、5000 m³ 程度が高速道路上に捕捉されたと見積もられている）、民家への被害を防いでいる。

写真 3-4 松山自動車道横の斜面で発生した大規模斜面崩壊（新居浜市大生院）

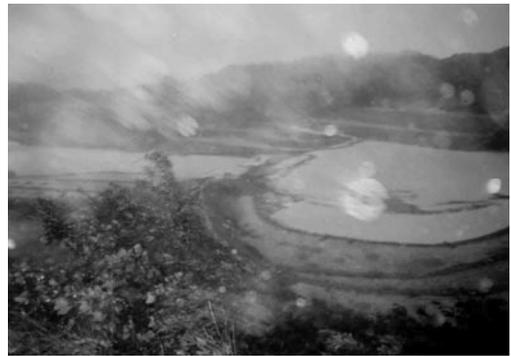
写真 4-1(a) 決壊寸前の由谷上池 (淡路市)

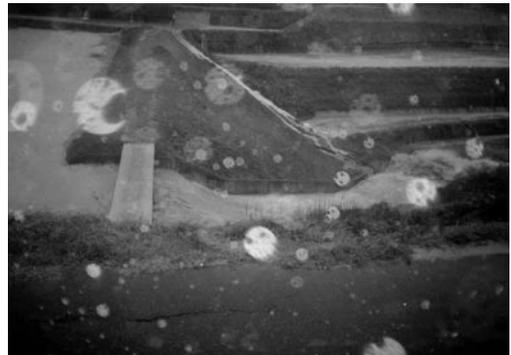
写真 4-1(b) 決壊しなかった新池 (淡路市)

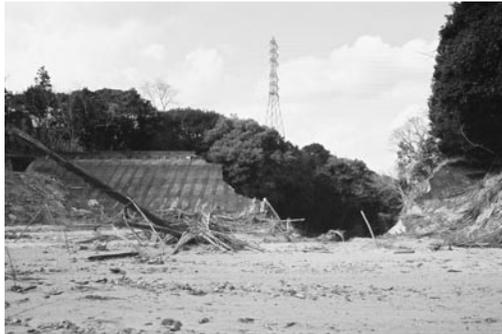
写真 4-2(a),(b),(c) は、本地区で決壊した 3 つのため池、夫婦池・新池・瀬戸池の被災状況を示す写真である。最上流にある夫婦池(堤高 6 m、均一アスファルトシート表面遮水型)が 1) と 2) の土石流による原因が重なって決壊し、下流側の重ね池である新池・瀬戸池が 3) の原因で連鎖的に決壊した例である。夫婦池上流の深い沢に沿った山腹斜面が削られ、土石流が発生し、密度流となって最上流の夫婦池に押し寄せ、堤頂を越流して一気に堤体を崩壊させたと考えられる。崩壊ため池堤体の土砂は瀬戸池下流の数 km にも達し、多くの民家の倉庫などを破壊した。新池と瀬戸池の間には、過去に崩壊したと考えられる堤体が残されており、今回の豪雨によるため池災害がこの流域で少なくとも 2 回目であることを物語っている。すなわち、夫婦

写真 4-2(a) 決壊した夫婦池 (五色町鮎原)

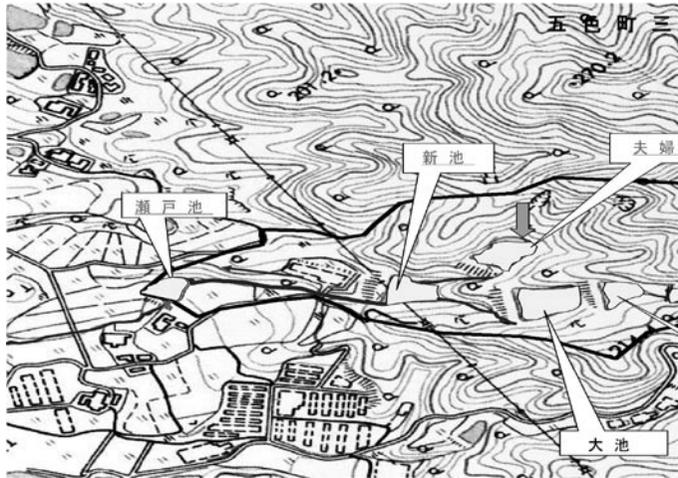
図4-3 2つの沢にある重ねため池と砂防ダムの配置図

池を原形復旧した場合には、また同じ災害が起こりうると考えられる。適切な堤体復旧対策に関する有益な情報はすぐ隣の沢の重ね池から得られた。図4-3に示すとおり、すぐ隣の沢は砂防河川に指定されており、2基のコンクリート製砂防堰堤が設置されている。この2基とも今回の豪雨による山腹斜面崩壊の土砂流を阻止して満杯状態であった。この堰堤を流下した水はその下流にある2個のため池(上池、大池)を

越流しているが、2つのため池堤体は崩壊していない。すなわち、夫婦池の堤体復旧には、密度流となった土石流のエネルギーを阻止できる工夫、例えば粗石を入れた大型蛇籠を上流側に積むなどの工夫が必要であるということがわかる。淡路島内には適切なコア用土材料に乏しいことを考えると、夫婦池を砂防堰堤兼用のコンクリートダムとして、夫婦池の築堤材料を新池に回すことも大いに検討すべき代替案であろう。

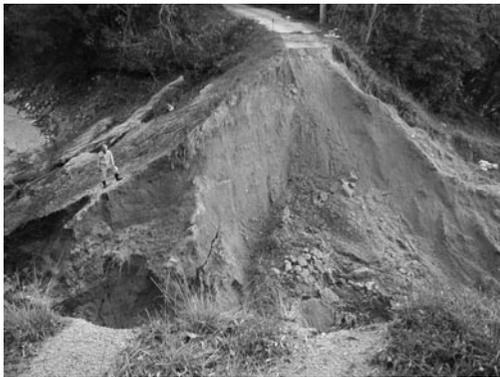
写真 4-3 決壊した深谷池左岸部 (淡路市深草)

流域をもつ深谷池が越流決壊し、②白池、川池の順に決壊、③ 15 時頃に井出口池が決壊し、④下流のワラビコ池が連鎖的に決壊した。深谷池と川池の天端は道路として利用されており、コンクリート舗装されている。写真 4-3 に被災状況を示す深谷池の決壊原因は、上記原因 5) の道路排水による左岸下流側斜面の洗掘と、上記原因 4) の漏水 (平成 16 年 6 号台風で下流側斜面崩壊と漏水がみられた) による浸透崩壊が原因と考えられる。一方、写真 4-4(a),(b) に示す井出口池の決壊は、上記原因 4) のパイピングが原因と考えられる。井出口池 (堤高 10.5 m, 堤頂長 56 m, 貯水量 26,300 m³) は震災で被災したため、洪水吐を改修し、併せてゴムシートを地元施工した。写真 4-4(b) に示すフィレットのない鉛直壁をもつ洪水吐構造と、堤頂から 3 m 下

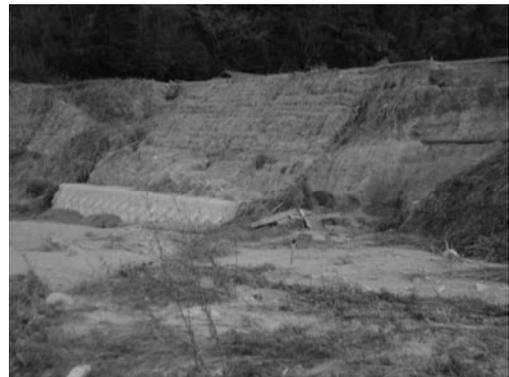
写真 4-5 川池右岸下流部の一部補修部分

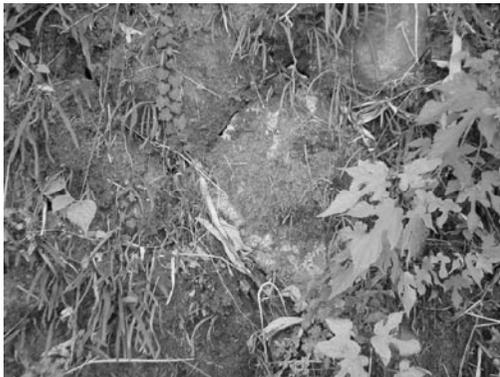
本災害による奥畑川の増水で下流にあった家屋が流出して 2 名の尊い命が奪われた。ため池が災害要因となった一例である。図 4-5 は 2 つのため池および県道の位置関係を示している。県道は、大財上池左岸部の下流側斜面を掘削除去して建設され、大財池の堤頂を通過していた。道路施工により掘削除去された下流側斜面はブロック張りされているが、写真 4-6(a) に示すように、ブロックに付着したコケが部分的にはぎ取られており、この部分から漏水したことを物語っている。右岸側堤体は、写真 4-6(b) に示すようにトレンチ状の溝が掘削された岩盤上に河川堆積物等で盛土した構造となっており、パイピングによる漏水（上記原因 4）が起りやすい構造を有していたため、この部分からの漏水が原因となって決壊したものと考えられる。さらに、写真 4-6(c) に示すように、大財上池の決壊には上記原因 5）の道路排水による左岸下流斜面の洗掘も一因となっていると考えられる。県道は、すでに大財上池左岸取り付け部手前か

写真 4-6(a) 大財上池左岸下流ブロックからの漏水跡

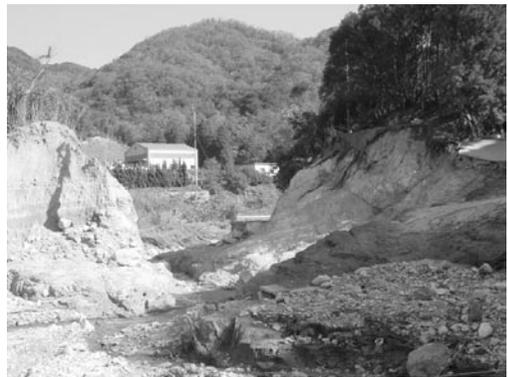
写真 4-6(b) 決壊した大財上池右岸部（右端が洪水吐）

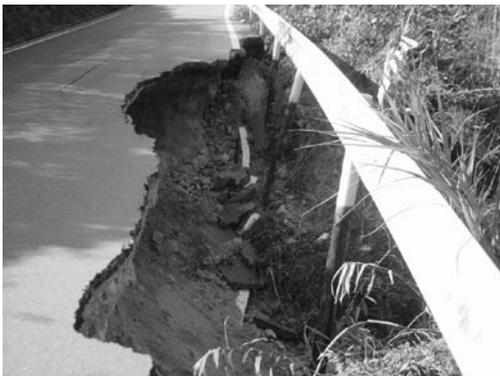
写真 4-6(c) 県道の排水による洗掘部

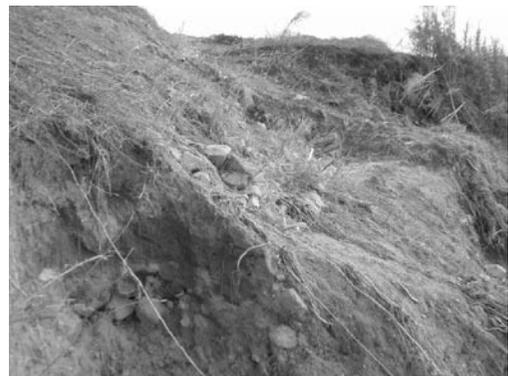
写真 4-7 越流しても決壊しなかった新池下流斜面部（淡路市遠田）

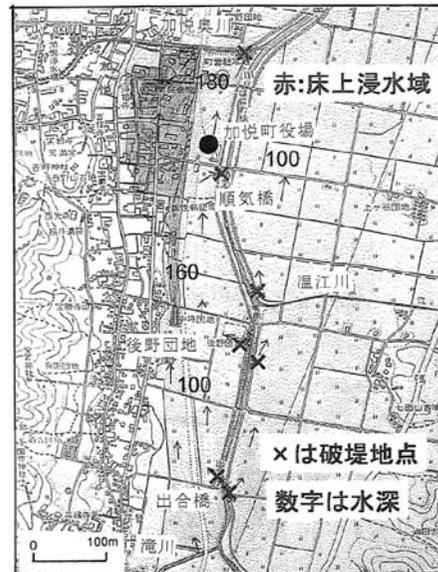
時30分～40分の間に集中的に発生したと推定される。市街地や町役場付近では18時直前に浸水が始まり一気に最高水位まで上昇した。水深は80cm～150cmが測定され、加悦奥川右岸堤防付近では180cmの最高水位が測定された。水位は22時30分頃から急に低下したが、これは加悦奥川の右岸堤が内側より破壊され排水が一気に進んだためだ。一方、氾濫水が地表傾斜に従って北へ流下していく際、圃場整備による顕著な段差ができた水田では畦畔や農道が侵食によって著しく破壊された。段差部で水流が滝となって落下したため激しい侵食力がはたらいて侵食溝がえぐられ、その直下に落堀を形成する。段差直下に設置された東西兩岸域を結ぶアスファルト道路や排水溝は大きく破損し、一時は東西道路の多くが通行不能になった。これは緊急対応時における大きな問題だ。

原因と対策：被害は野田川堤防の破堤と滝川の越流により大量の氾濫水が堤内地へ流入したことによる。破堤が発生した区間は第1期改修工事(昭和6年に完工)による古い堤防部にあたり、

図5-7 加悦町市街地付近の被害分布 暗色部：床上浸水 数値：浸水深度 ×：破堤地点

堤高は約3.2m、流路幅約7.5mであった。これは旧堤防の排水能力と強度を越える流水量に達したことを示す。上流部の新期改修事業を早急に取り組むことが緊急の課題である。さらに、滝川と温江川の合流点より下流500m以内ですべての破堤が発生した。これは両河川からの流入量増加が深く関与したことを示す。新堤防が破堤した順気橋左岸では内水のもどりによる堤内側からの浸透や侵食によるものであった。新堤防の構造的弱点を示すものである。市街地付近の深刻な浸水の原因は氾濫水が加悦奥川右岸堤防によってトラップされ、約4時間にわたって最大180cmの高水位が継続した。22時30分頃に堤防が内水により決壊、一気に排水されて水位が低下した。この部分は堤高を低くして越流堤にするか、水位調整用の樋門設置が必要だろう。一方、農地を削平、盛土して河床との比高を低めた圃場整備事業は河川管理や防災面を全く無視、放置してきた点に問題がある。また、加悦町役場は2002年に河岸低地に移転し、床上約20cmの浸水被害を受けた。公的機関の水害危険地区への移転が被害拡大の背景をなした例である。
