平成22年(2010年)7月岐阜県可児川 氾濫調査速報

鷺見 哲也*

Preliminary Report on Flood Disaster of the Kani River, Gifu Prefecture, July 2010

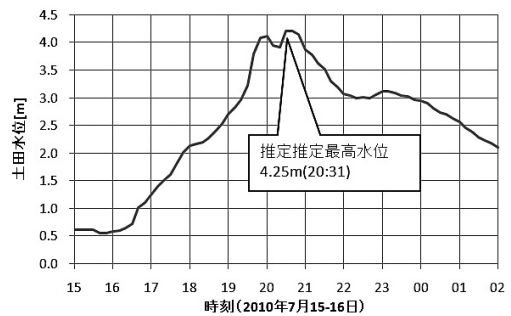
図7 土田水位の変化⁴⁾

3.2km付近にある土田水位観測所では、16時以降水位上昇を続けたが、19:20頃から19:50頃にかけて1mの急激な水位上昇があり、20:31に最高水位4.25mとなったと推定されている(図7)⁴⁾。

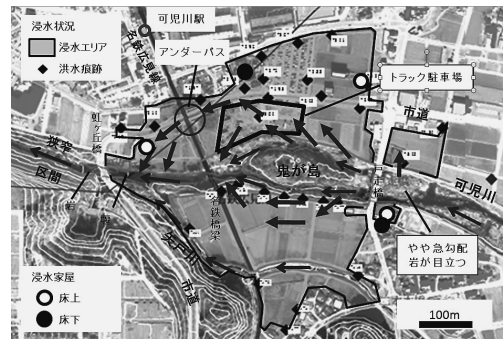
図8 土田地区平面図（文献4、5に加筆）

木曾川合流点より1.7~2.2kmの範囲で右岸および左岸の無堤区間において越水した（図8、写真1）。この区間の河道中央には「鬼が島」と呼ばれる陸地があり、この左派川を主流として流れるが、右派川はその上流区間（2.0~2.15km）は河床が高く、出水時にはこの区間を中心に右岸の水田および運送トラック駐車場へ流れ込んだと見られる（写真2、3）。岐阜県によれば⁵⁾、約1km上流にある土田水位観測点の流量観測、水位観測

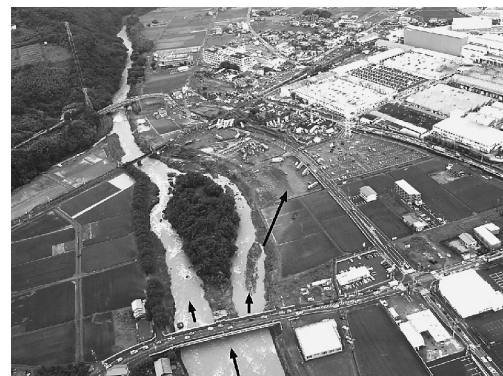
写真1 土田地区現場上空（7月16日）⁴⁾

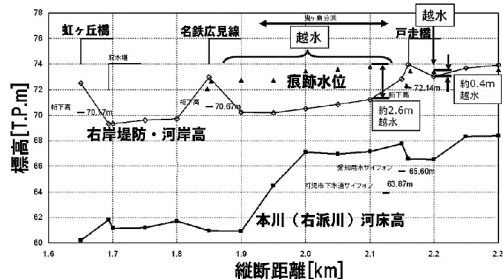
図9 土田地区水位縦断図（右岸）⁴⁾

（図7）、痕跡水位分布（図9）、および流出解析・河道解析により、7月15日20:35頃に約1,400m³/sのピーク流量が発生したと推定されている。50年確率に相当する暫定計画の当該区間の流量は810m³/sであり、これを大きく上回る。無堤のまま持つ流下能力は50年相当流量と810m³/sほぼ同じであり、氾濫は起きないと考えられている。ま

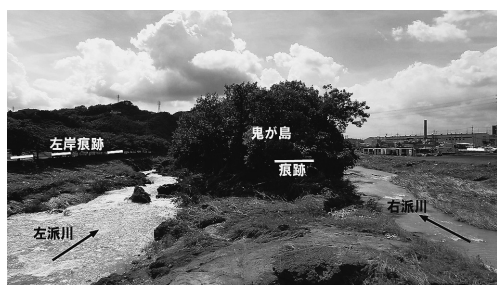
写真2 戸走橋より下流を望む (7月17日)

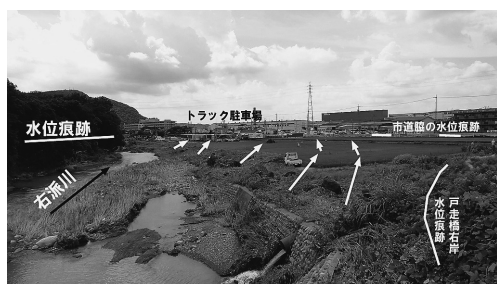
写真3 戸走橋より右岸下流を望む (7月17日)

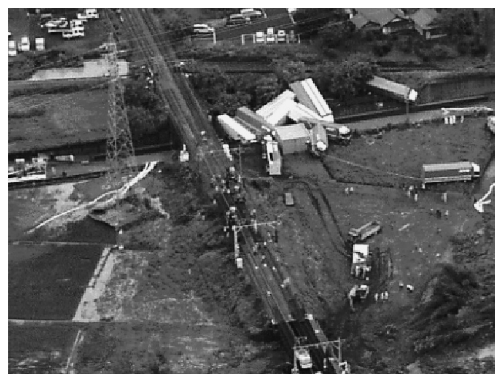
写真4 氾濫によってアンダーパス部に集積したトラック (7月16日)⁴⁾

土田水位 (図7) からもわかるように、19:20から19:50まで急激な水位上昇があり、この時間帯に右岸の水田から駐車場にかけて越水した氾濫水は東西に伸びる市道50号の名古屋鉄道広見線下のアンダーパス部に流入した。20時頃までに、帰宅途中の乗用車などが水没または流失し、車に乗っていた人のうち1名が死亡、2名が行方不明となった。また、右岸側平地での浸水深は2mを超えており、トラック28台が被災、その多くが浮遊しアンダーパス東側開口部へ流れ集積した (写真4)。アンダーパスを通過した氾濫水は本川へ復帰する方向へ乗用車を流し、一部は河道を流下した。死者は下流の可児川・木曾川合流点で発見された。この時間経過の一部について表1中に記した。

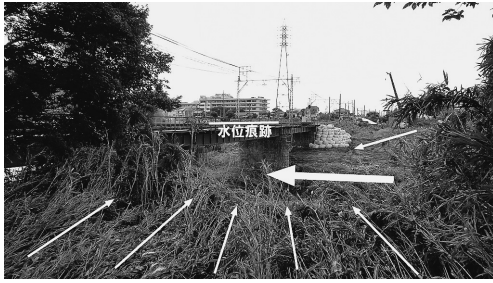
この他、名鉄広見線橋梁では桁上の軌道付近まで冠水したほか、下流の虹ヶ丘橋付近において製紙工場取水施設が大きく破損した (写真5, 6)。また、戸走橋上流では左右岸で堤防・河岸を越水し、左岸では家屋が床上浸水した (写真7, 8)。

写真5 名鉄橋梁上流側を左岸から見る（7月17日）

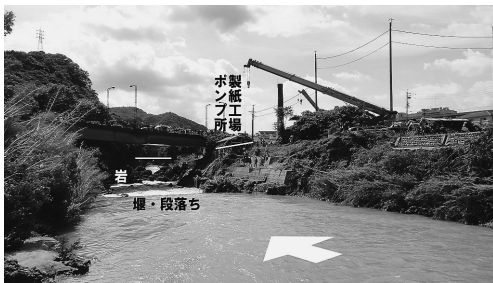
写真6 虹ヶ丘橋を上流から見る（7月17日）

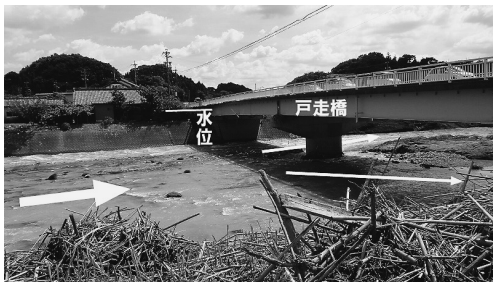
写真7 戸走橋を上流から見る（左岸越流, 7月17日）

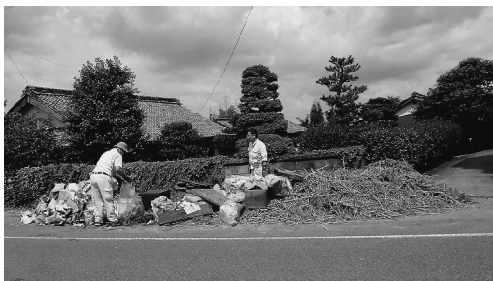
写真8 発生した廃棄物と流下物（戸走橋左岸, 7月17日）

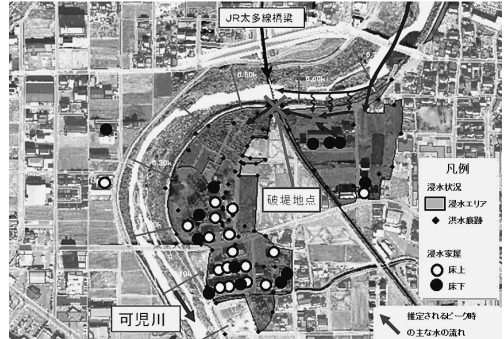
図10 広見地区平面図(文献4に加筆)

7月15日夜、木曾川合流点より6.55km付近にあるJR太多線橋梁左岸周辺で約30mにわたり破堤し、氾濫した。その上流、6.6~6.7kmの約

被災地のハード対策としては、土田地区は右派川の河床掘削および築堤を中心とした整備、広見地区は堤防の強化を中心とした整備によって、当面、再度災防止に対応することとしている。その一方で可児川は新河川法の河川整備計画が未策定であり、再度災防止に限らない整備の検討も今後進むことが見込まれる。

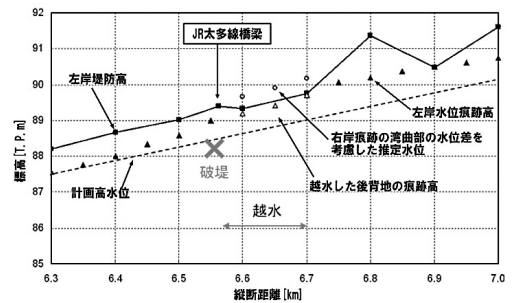
図11 広見地区左岸縦断図⁴⁾

岐阜県⁵⁾の検討ではピーク流量は670m³/s、堤防高での流下能力は約490m³/sであったと推定されている。

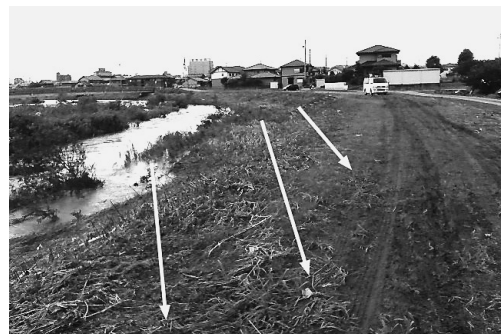
100mにおいて越流し(写真9), 越流水が道路に沿って流れ, 裏水面を侵食したこと, 破堤部での河川水位が護岸上端(計画高水位)を超えてほぼ天端付近に達し(写真10), 土羽部分への浸透で堤体が弱体化したこと, の2つが破堤の要因とされる⁵⁾。

写真9 6.7km 付近右岸, 越流痕跡(7月16日)

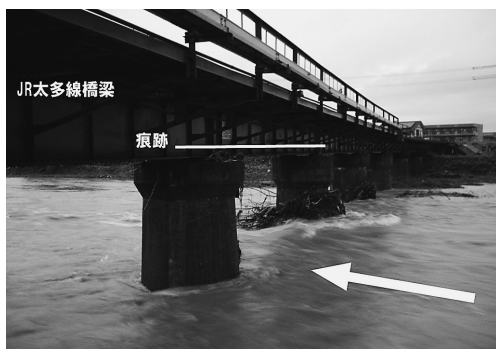
写真10 JR 太多線橋梁水位痕跡（7月16日朝）⁵⁾

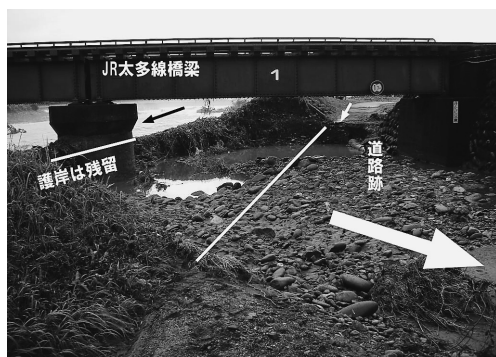
破堤による氾濫水は南西側の墓地へと堤体土砂とともに流入・氾濫し（写真11～14），さらに低平地約6.5haを浸水させ，床上・床下合わせて29棟の浸水被害をもたらした（写真15, 16）。床上浸水については天井まで冠水した家屋はなかった。床上浸水となった一部の住民の話では，床下浸水に達したのが20：50頃，21時過ぎには床上まで達し

写真11 左岸破堤部の様子（7月16日朝）⁴⁾

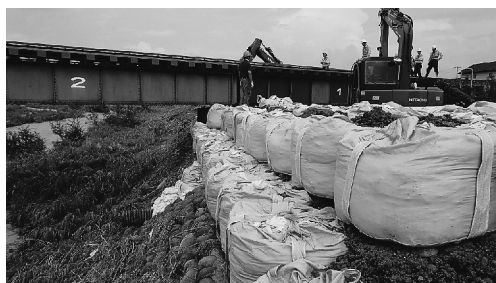
写真12 破堤部復旧の様子（7月16日夕）

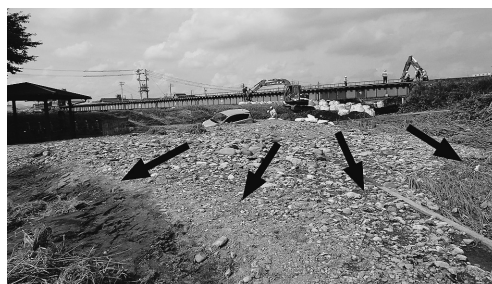
写真13 破堤部堤内側の様子 その1（7月16日）

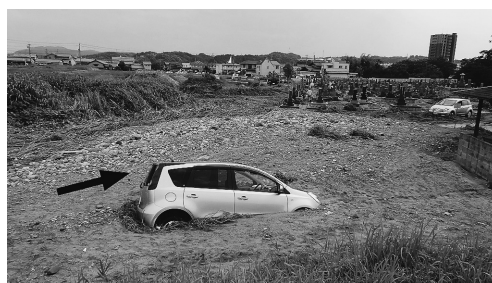
写真14 破堤部堤内側の様子 その2（奥は墓地，7月16日）

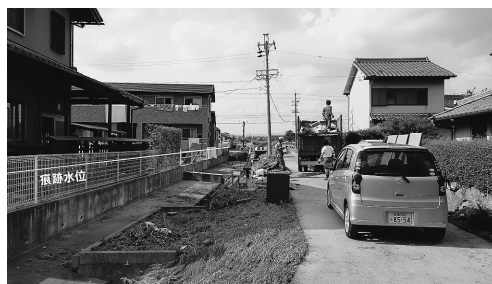
写真15 被災家屋と廃棄物回収の様子（7月16日）

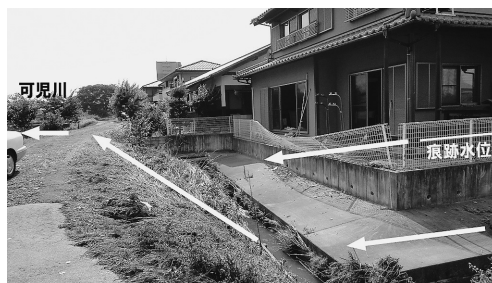
写真16 被災家屋と氾濫水の河川復帰部（7月16日）
