2011年9月紀伊半島豪雨災害調査速報

竹林 洋史*・藤田 正治*・宮田 秀介*・堤 大三*

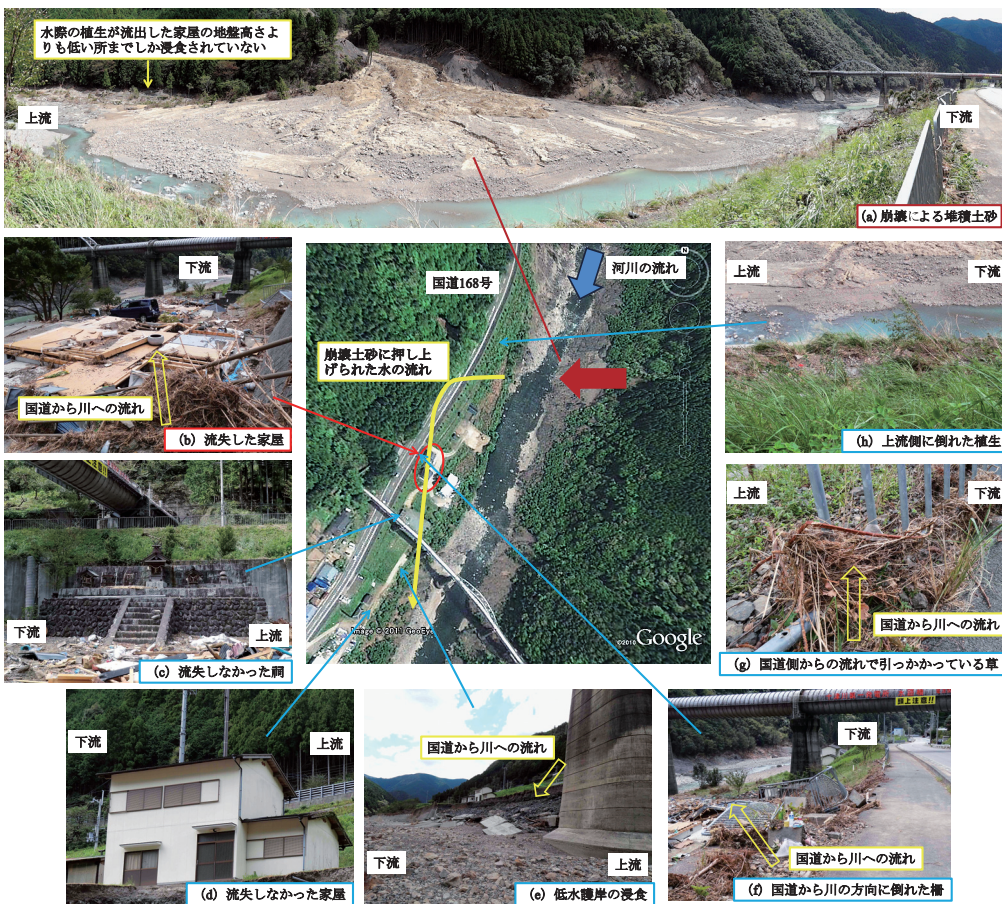
図3 十津川村野尻における被災状況

図3に十津川村野尻における被災状況の写真及び発生したと思われる現象について示す。崩壊は、9月3日の午後6時30分頃、左岸側で発生している。崩壊地のすぐ下流右岸側では、河岸沿いに建っていた2軒の家屋が流失した。本災害の主要因としては、天然ダムの形成・決壊による鉄砲水^{3),4)}や河川水位の上昇による洪水流³⁾等が新聞等

で報道されたが、崩壊した土砂の堆積形状を見る限り、天然ダムの形成・決壊は確認できなかった。これは、以下のような理由からである。まず、河道横断線に沿った形で土砂の堆積地形を見た場合、天然ダムが形成されたとすると川に近い部分で急角度となることが多い(例えば、後述する図7(a),(c))。これは、天然ダムが決壊するときに、貯まった水による浸食によって、堆積した土砂が削り取られて、横断勾配が急になるためである。しかし、野尻の堆積地形の横断形状は、図4に示すように直線的であり、貯まった水による堆積土砂の浸食現象は確認できなかった。また、天然ダムが形成・破壊が発生した場合、崩壊土砂の堆積範囲より上流域では、下流域よりも高いところまで水際の植生が剥ぎ取られることが多い(例えば、後述する図7(a))。これは、天然ダムにより堰上げされた水が、天然ダム決壊時に大きな掃流力で水が流出するためである。しかし、野尻地区の崩壊地では、図3(a)に示すように、崩壊土砂の堆積範囲の上流では低いところまでしか水際の植生が削り取られていない。これらの事より、野尻においては、2件の家屋を流失させるような規模の天然ダムは形成されていなかったと考えられる。また、河川水位上昇による洪水流も家屋の流失の原因としては考えにくい。これは、流出した家屋が2軒のみであり、流出した家屋から約30m下流で地盤高さも低い所に位置する祠(図3(c))や流出した家屋から約80m下流の家屋(図3(d))に外的損傷がほとんど無いため、全体的に水位が

現地調査の結果、今回の2軒の家屋の流失は、崩壊によって川に土砂が流れ込んだときに、河川に流れ込んできた土砂の勢いによって、土砂混じりの河川水の一部が対岸の国道168号に乗り上げ、その水が河道に戻るときに、急勾配の河岸を速い流速で流れ落ちて家屋を流失させたと考えられる。これは、被災者の一人が「すごい音がして雷か地震かと思ったら濁流に流されていた」と証言しており、崩壊の発生直後に被災していること、家屋周辺の柵が国道から河川に向かって倒れていること(図3(f))、柵に引っかかっている植生が国道側に引っかかっている事(図3(g))、水が右岸に当たり一部が上流に流れたため、右岸側の堤防の植生の一部が上流に向かって倒れていること(図3(h))、流出した家屋の下流側に、国道から河道に流れ込んだ水による低水護岸の浸食(図3(e))が見られること等から想像される。

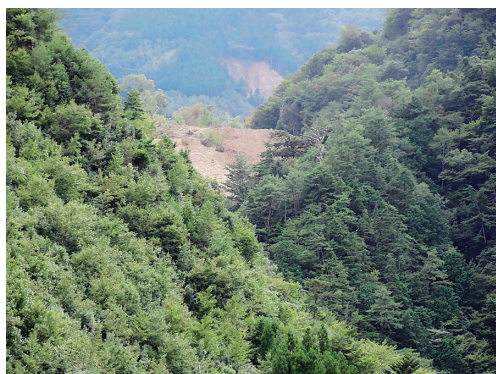
図6 天然ダムが形成された十津川村長殿谷

影した写真を示す。見える範囲の天端の形状は平坦であり、比較的流動性が高い状態で谷に土砂が流れ込んだことが予想される。長殿谷は流域が狭く、天然ダム天端と水面の差も比較的余裕があり決壊の危険度は比較的低いが、天然ダムの位置が流量の多い十津川本川まで近く、さらに、本川に直角に流れ込むため、天然ダムの決壊によって一気に土砂が流出した場合は、十津川本川に土砂が堆積し、流水に大きな支障が発生すると考えられ、注意が必要である。

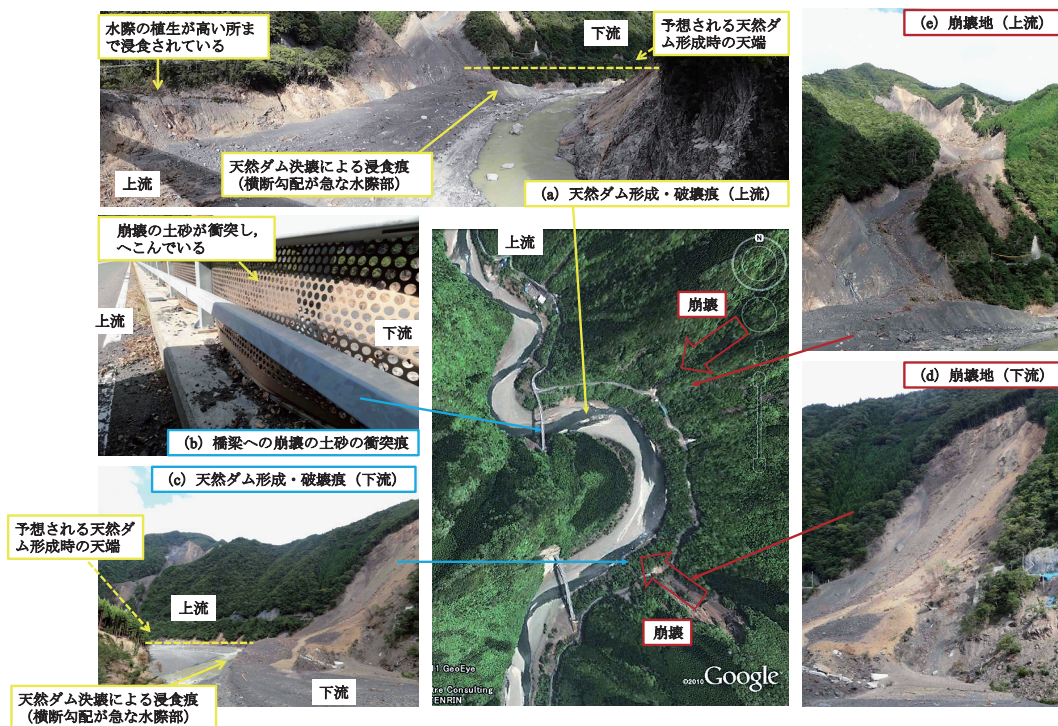
図7 十津川村宇宮原における天然ダムの形成・破壊痕

十津川村宇宮原では、200m程度しか離れていない2カ所で天然ダムの形成・破壊が確認された。図7(a)と(e)に上流側の崩壊地及び天然ダムの形成・破壊痕、図7(c)と(d)に下流側の地すべり崩壊地及び天然ダムの形成・破壊痕を示す。形成されたと予想される天然ダムの高さは、天然ダム形成時の土砂の堆積痕(図7(a)と(c))や河岸の植生の浸食高さ(図7(a))から、上流側の方が高かったようである。このように、天然ダム

が連続して2カ所形成された場合、両者がほぼ満水状態にあり、上流側の天然ダムの決壊によって下流の天然ダムに水が流れ込んで決壊した場合、下流が先に決壊してその水位低下で上流側の堆積土砂が不安定になって上流側が決壊した場合に比べて、一度に下流に流れ込む水と土砂の量が多くなるため危険となる。両崩壊の関係や天然ダムの形成・破壊時刻などは現時点では不明だが、約10km下流に位置する風屋ダムの水位記録などにより、これらが明らかになるかもしれない。また、上流側の崩壊では多くの砂礫が約200m離れた上流の橋に衝突し、橋が損傷していた(図7(b))。これにより、崩壊土砂の移動速度が非常に速かったと想像される。

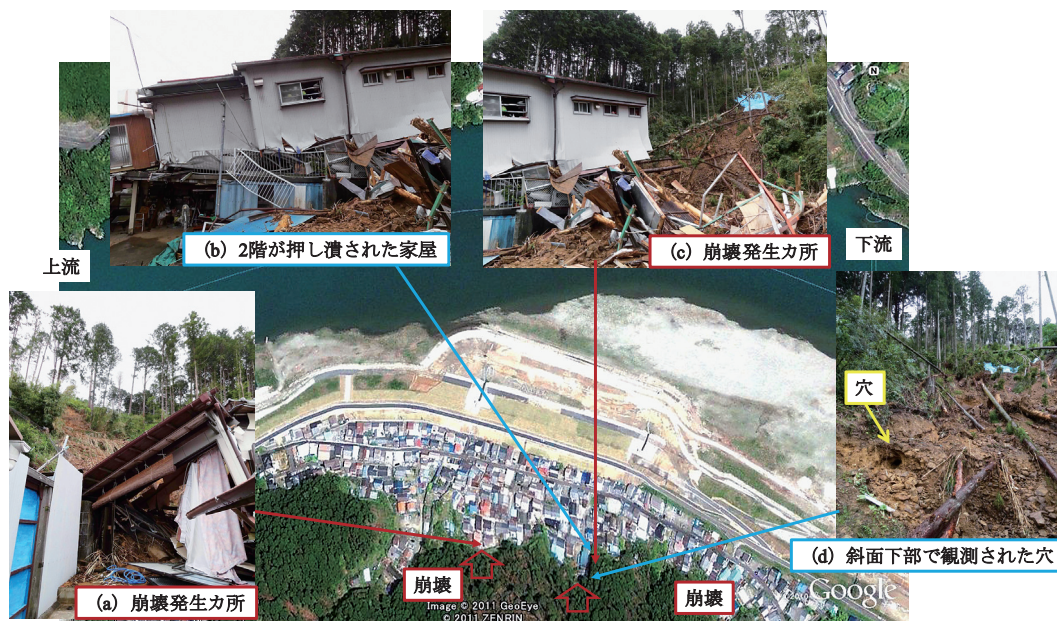
図8 新宮市相筋地区における崩壊

熊野川河口から約2.5kmの新宮市相筋地区においても、家屋を破壊した崩壊が2カ所発生した(図8)。どちらの崩壊も9月4日の午前3時~4時に発生している。下流側の崩壊(図8(c))では、土砂によって3階建ての家屋の2階が潰れていた(図8(b))。崩壊発生時点では、4人の住民のうち2人は、山から流れてくる水が道路の方に流れるような対策を屋外で行っていた。1人は3階

で、残りの1人は2階で就寝中であった。幸いにも潰れた2階で就寝中だった1人も含めて大きなケガは無かったとのことである。崩壊が発生した斜面は窪んだ形状をしており、雨が集まりやすい状態にあったと推察される。また、斜面の下部には、斜面の水みちであったと思われる直径15cm程度の穴が確認された(図8(d))。なお、9月16日午前の調査時には、穴から水は流れていなかった。上流側の崩壊も、家屋の一部を破壊した(図8(a))。斜面には植生も残っており、表層の土砂が薄く滑り落ちたようである。新宮市相筋地区は、川に近い地盤の低い所では、9月3日の時点で既に1m以上の浸水があり、住民の多くが近くの小学校に避難していたが、山沿いの地盤の高い所の住民は、崩壊が発生するまで避難せずにそのまま残っていたとのことである。

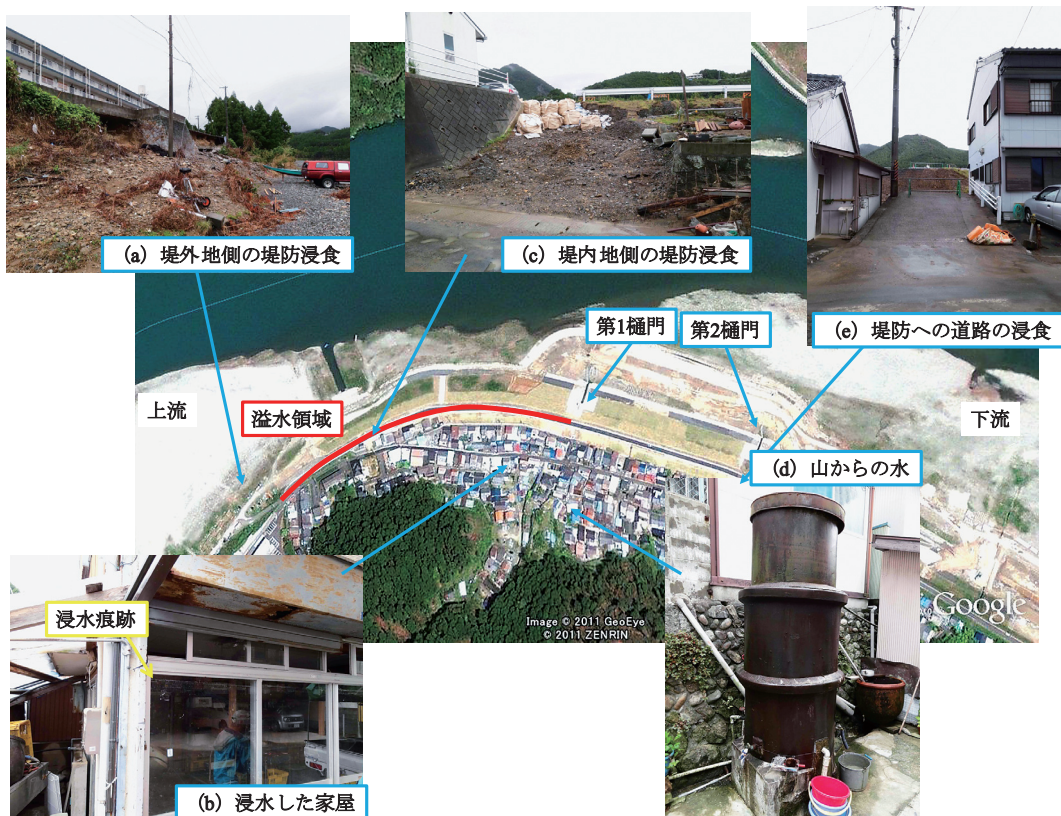
図9 新宮市相筋地区における被災状況

上の浸水が発生していたようである。新宮市相筋地区には3つの樋門があり、上流から第1、第2、第3樋門と呼ばれている。これらの樋門の内、第2、第3樋門は熊野川からの堤内地への水の流入を防ぐために、9月3日の時点では閉じられていた。しかし、第1樋門は、異物が挟まってしまい、完全に閉じることはできなかったとのことである。一方、雨による内水氾濫を防ぐためにポンプ車が排水作業を行っていたが、排水能力以上の雨と第一樋門から熊野川の水が流入したため、浸水深が深くなったようである。また、夕方以降、ポンプ作業の継続が危険との判断となり、ポンプによる排水作業を中止したため、氾濫水位はさらに高くなったようである。図9(b)に示すように、家屋に残った痕跡より、浸水深は2m程度となっている。新宮市相筋地区の住民の一部は9月3日の23時以降に避難をしている。避難を

先導していた住民によると、第一樋門の約150m上流の堤防からは水が噴出していたとのことである。幸い、9月3日23時30分の時点では、街灯が消えておらず、地盤の低い所にいた住民は全員避難でき、死者・行方不明者は発生していない。堤防からの溢水は、住民が避難した後に発生したようであり、図9に示すように、第一樋門から上流に約150mの区間で発生したようである。この区間では、図9(a)、(c)、(e)に示すように、堤外地側だけでなく、堤内地側の堤防も浸食を受けており、堤防に上るための道の一部は流失していた(図9(e))。図10に熊野川河口の海側(あけぼの(外))と川側(あけぼの(内))、河口から約2kmに位置する成川、河口から約8kmに位置する相賀の観測所における水位の時間変化(速報値)を示す⁵⁾。データが示されていない点は、欠測等である。熊野川河口の外側と内側の水位を比較する

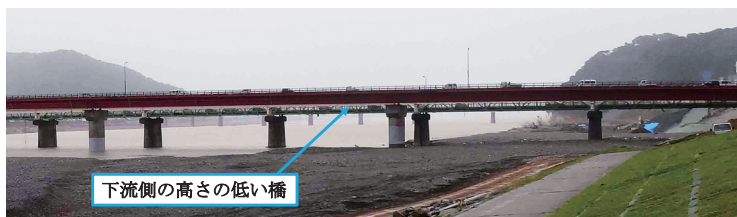
図11 熊野川下流域の道路橋

区の住民によると、熊野川河口から約2 kmの所に位置する2つの橋梁の内、高さの低い下流側の橋（図11の緑色の橋）では、上部工の一部が浸水していたとのことである。橋梁の浸水は、道路の上を常時水が流れるような状態ではなく、橋の上に波が間欠的に乗っていたようである。

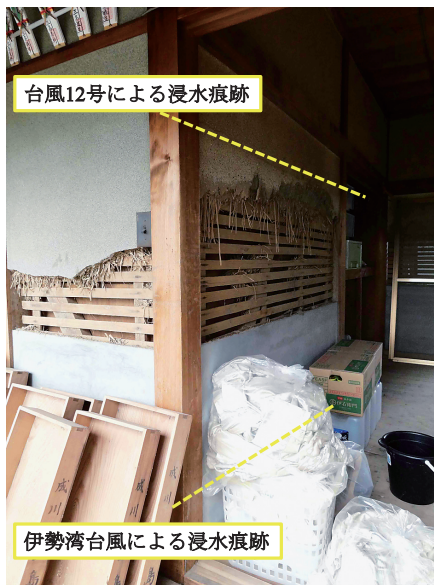
図12 紀宝町で浸水した家屋

新宮川河口から約1.5km上流左岸側では、溢水により外水氾濫が発生した。住民によると、JR紀勢本線付近を撮影していたビデオカメラにより、9月4日午前2時頃に溢水したことを確認したとのことである。図12に示すように、浸水深は約2mであり、住民によると伊勢湾台風の時の浸水深よりも1m以上高かったとのことである。

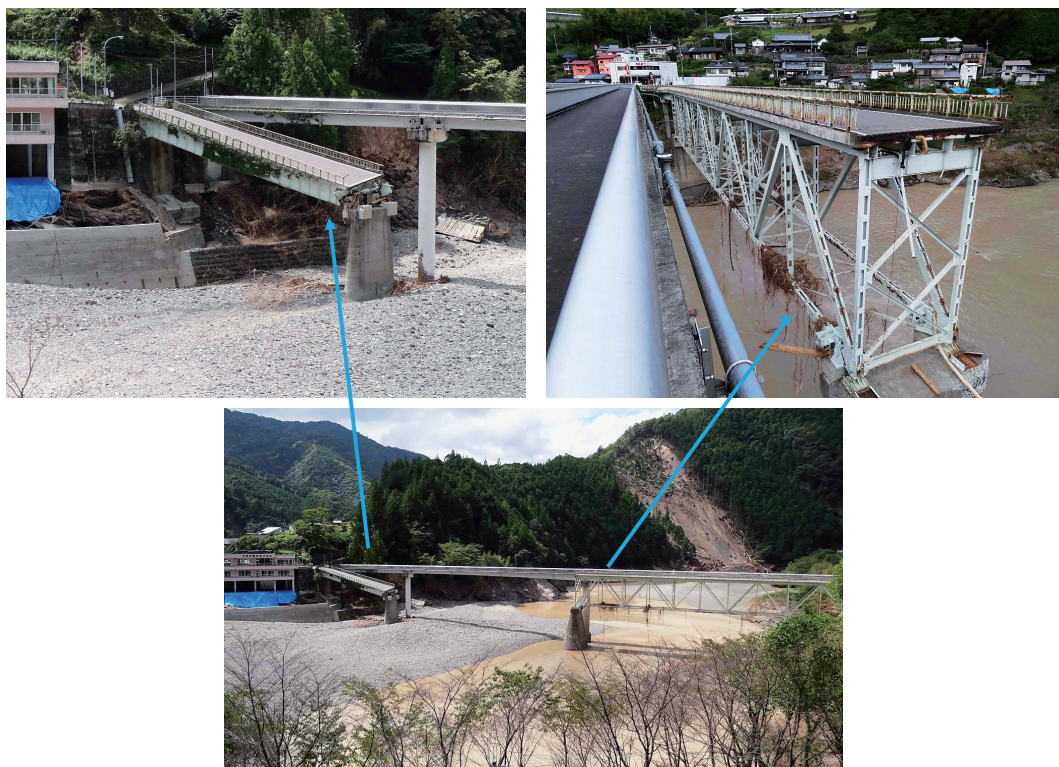
図13 落橋した折立橋

図13に落橋した折立橋を示す。折立橋は自動車用の橋と歩行者用の橋が併設されており、落橋したのは下流側に位置する自動車用の橋の右岸側である。自動車用の橋は上部工がトラス構造の橋であり、奈良県によると、トラスの部分に流木や植生などのゴミが引っかかり、落橋したとのことである。流失したトラス部分は、約200m下流まで

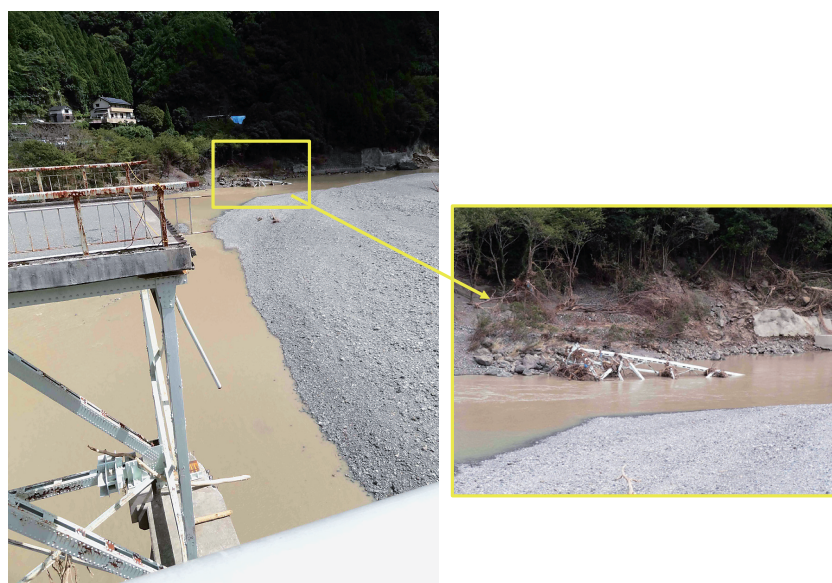
図14 流失した折立橋のトラス部分

流されていた(図14)。なお、橋脚については局所洗掘等の河床変動により、移動・傾斜した様子は見られなかった。また、奈良県によると、橋の修復は落橋した部分のみであり、落橋しなかった左岸側の部分はそのままだと使用できるとのことである。

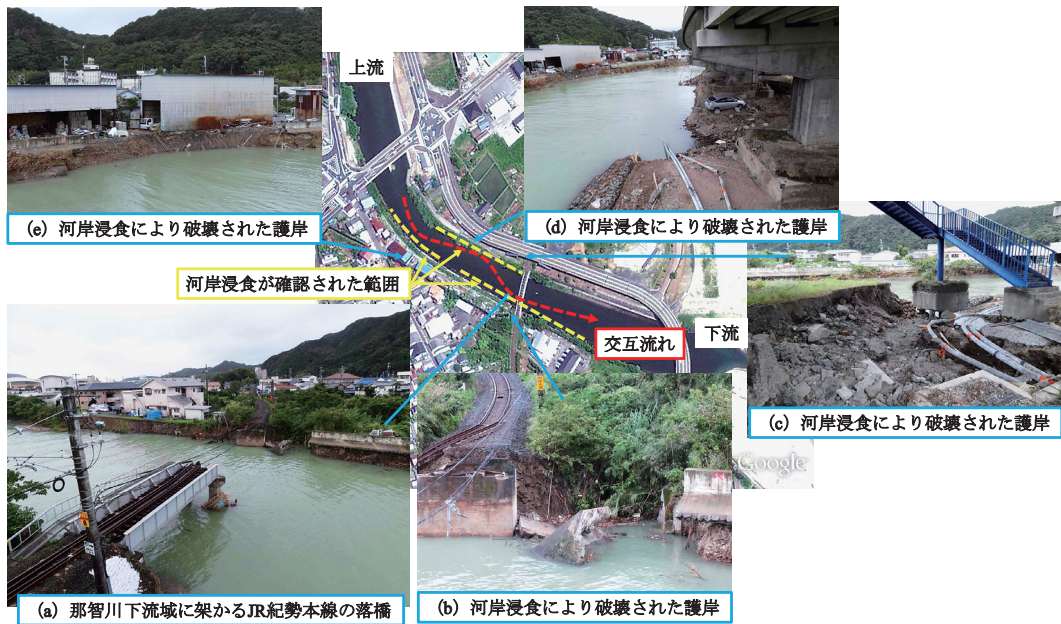
図15 那智川下流に架かる JR 紀勢本線の橋周辺の被災状況

図15に那智川下流に架かる JR 紀勢本線の橋が落橋した様子を示す。落橋したのは、右岸側の半分であり、水位上昇によって橋を押し流すとともに、右岸側の橋脚周辺の河岸浸食による橋脚の不安定化(図15(b))によって落橋に至ったことが推察される。河岸浸食範囲は、湾曲外岸の水衝部となる右岸側(図15(e))、橋の上流左岸側、右岸側の橋脚周辺(図15(a))と左右岸交互に発生していた。これは上流部の湾曲に起因して交互流れが発生し、交互に河岸を浸食したものと推察される。

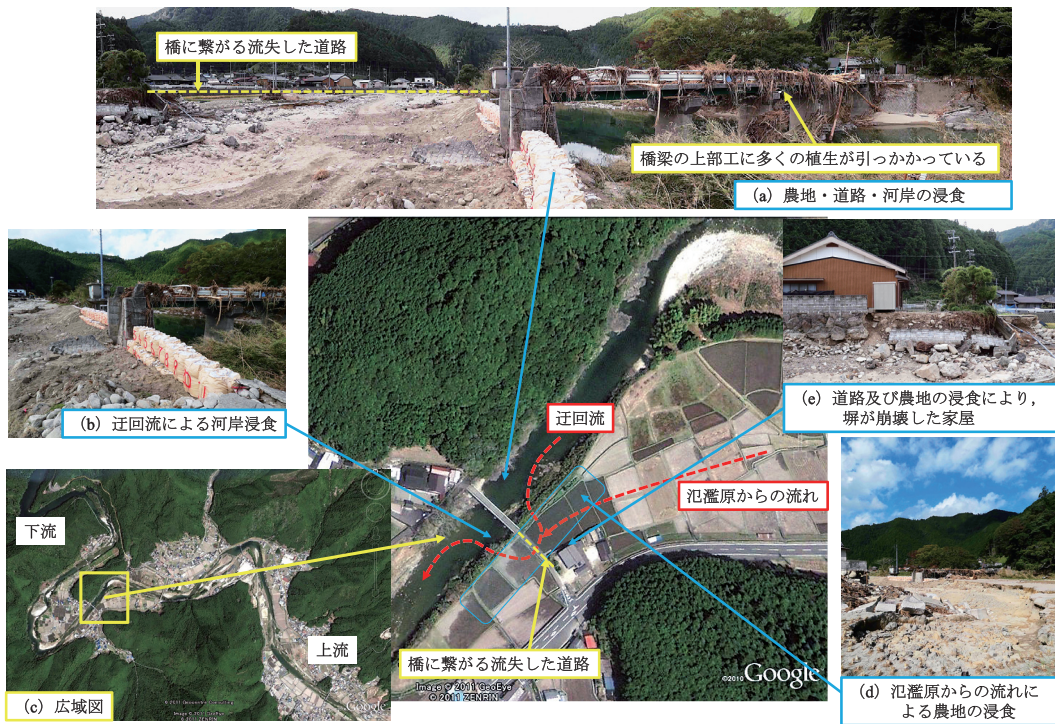
図16 熊野市五郷町における迂回流及び氾濫原からの水の流れによる河岸・道路・農地の浸食

図16に示すように、熊野市五郷町では橋梁の左岸側を迂回する迂回流及び氾濫原からの水の流れ

による河岸・道路・農地の浸食が発生していた。橋梁は、北山川の支川の大又川に架かっており、七色ダムの上流に位置している。橋に続く浸食された道路の東の家屋の住民によると、9月4日の午前5時頃、急激に浸食が発達したとのことである。また、午前5時の時点では、一面水浸しで避難は不可能な状態だったとのことである。広域図を見るとわかるように、被災地は、少し広い谷に形成された沖積平野の下流に位置し、谷が細くなっており、水が集中して流れにくくなる所である。橋梁の上部工には多くの植生が引っかけっており、増水した水が橋の上を流れていたと考えられる。

浸食のプロセスは、以下のように考えられる。つまり、(1)谷が狭い場所の橋に多くの植生が引っかけり、水が上流の氾濫原に広く貯留された、(2)橋によって堰上げされた水が橋を迂回して橋の下流に流れ込んだ、(3)迂回して下流河道に流れ込む流れが急勾配で河道に流れ込み、橋梁下流の左岸側の護岸(河岸)を崩壊させた、(4)橋梁下流の左岸側の護岸の崩壊により、氾濫原に広く貯留されていた水が崩壊した護岸の方向に流れ込んだ、(5)その結果、橋に続く道路が浸食さ

れ、水位が下がり、橋と家屋の間の農地に水が集中して農地を浸食した、(6)堤内地の農地の浸食と川からの迂回流により、橋上流左岸側の護岸(河岸)が浸食された。

この度の水害では、橋梁に関連した災害を多く見かけた。一般に、橋梁の上部工は計画高水位よりも高い所に位置しており、上部工による流水の阻害を考慮した河川流の解析は一般には実施しない。また、橋脚による堰上げについても、流水を阻害する断面が規定以下であると、河川流の解析では考慮しないことが多い。しかし、今回の出水のように、計画高水位を越える流れが発生すると、橋梁には流木や植生が引っかかり、河川の流れを大きく阻害するものとなり、洪水氾濫を助長してしまう。また、橋梁そのものも大きなダメージを受けてしまう。そのため、特に流下能力が小さい断面に位置する橋梁については、計画高水位を上回る場合の河川流の阻害の程度を事前に把握し、洪水氾濫の予測に役立てることが重要と考えられる。また、落橋が発生すると災害復旧が大幅に遅れてしまうため、橋梁の設計サイドからも治水弱点部の橋梁や交通の要となっている橋梁については、河川の流れや地形特性を考慮した落橋対策を検討することが重要と考えられる。
