# 2012年 8 月宇治水害調査速報

竹林 洋史\*・平石 哲也\*・戸田 圭一\*・中川 一\*・張 浩\*・東 良慶\*

2012年8月13日から14日にかけて近畿中部で発生した豪雨は、河川の増水や住宅の浸水が発生し、大阪府で死者1名、京都府で死者・行方不明者2名となったほか、斜面崩壊による土砂流入により、京滋バイパスで通行止めとなる等、甚大な被害を発生させた。本調査は、京都大学防災研究所流域災害研究センター災害調査団として、2012年8月14日～22日に現地調査を実施し、その調査結果の概要を示すものである。

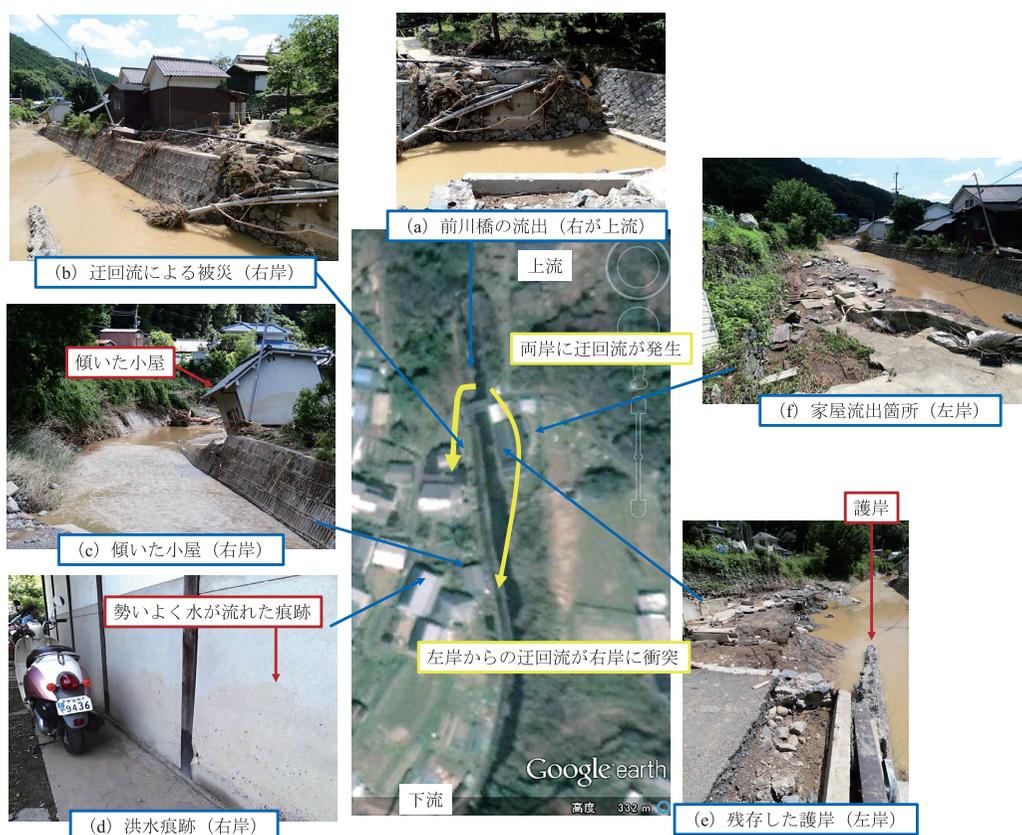
図4 前川橋周辺の被災状況

図4に志津川地区北部の前川橋周辺の被災状況を示す。周辺の住民からの情報によると、14日の午前5時ごろ、前川橋左岸側の家屋が流失した。流失は数分以内の非常に短い時間で発生したとのことである。流失当時、屋内には住民2名が居たと思われ、8月16日時点で1名が遺体で発見され、もう一名は行方不明の状態である<sup>3)</sup>。図5に被災前の前川橋及び前川橋下流の様子を示す。前川

橋は歩行者用の小規模な橋であり、欄干が設置されていたことが分かる。また、左岸側の家屋の地盤が右岸側の家屋の地盤よりも数10cm低いことが分かる。前川橋は、洪水時に流失したと思われ、調査時にその形状は確認できなかった。家屋流失地点の状況を見ると、橋脚直下流の左岸側の護岸が残存していること(図4(e))、右岸側の橋梁下流域の宅地内にも水が勢い良く流れた痕跡があること(図4(c), (d))、非常に短い時間で家屋が流失したこと、前川橋に欄干があったことを考えると、家屋の流失は前川橋に流木等が引っかかり、橋梁断面の河道内の流下能力が低下し、橋梁を迂回する迂回流が発生し、家屋を一気に流失させたものと考えられる。また、橋脚から2軒程度下流の右岸側の家屋の小屋も倒壊している(図4(c))。これは、小屋が傾き出したのが家屋流失時刻よりも

遅く、5時30分～6時の間に発生していること、すぐ下流域の湾曲外岸の植生が流失していないこと等から、家屋を流失させた左岸からの迂回流が対岸に衝突して河岸を破壊することによって発生したものと考えられる。迂回流は、右岸側よりも左岸側の方が強かったようである。これは、左岸側の家屋の地盤が右岸側の家屋の地盤よりも数10cm低いこと、前川橋直上流の河道の平面形状が湾曲しており、反時計回りの流れが形成され、前川橋付近では流れが左岸に寄っていたと想像されること等から予想される。

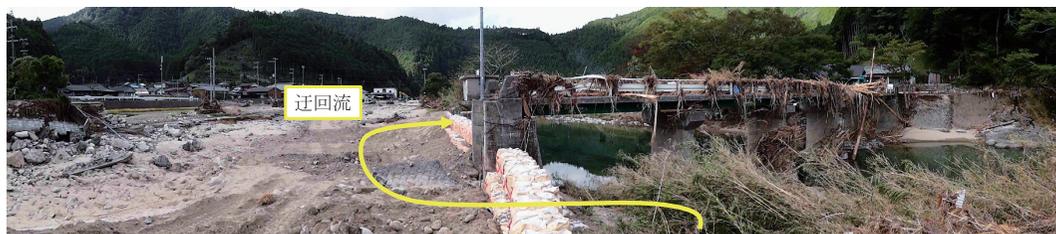
図6 2011年9月に三重県五郷町で発生した迂回流

このように、橋梁に流木等が引っかかることによる迂回流は、頻繁に日本各地で発生している。例えば、図6に示すように、2011年9月に発生した紀伊半島南部豪雨災害時においても三重県五郷町でも発生しており、特に、流木等による河道閉塞が発生しやすい小断面の河川の橋梁周辺では、注意が必要である。

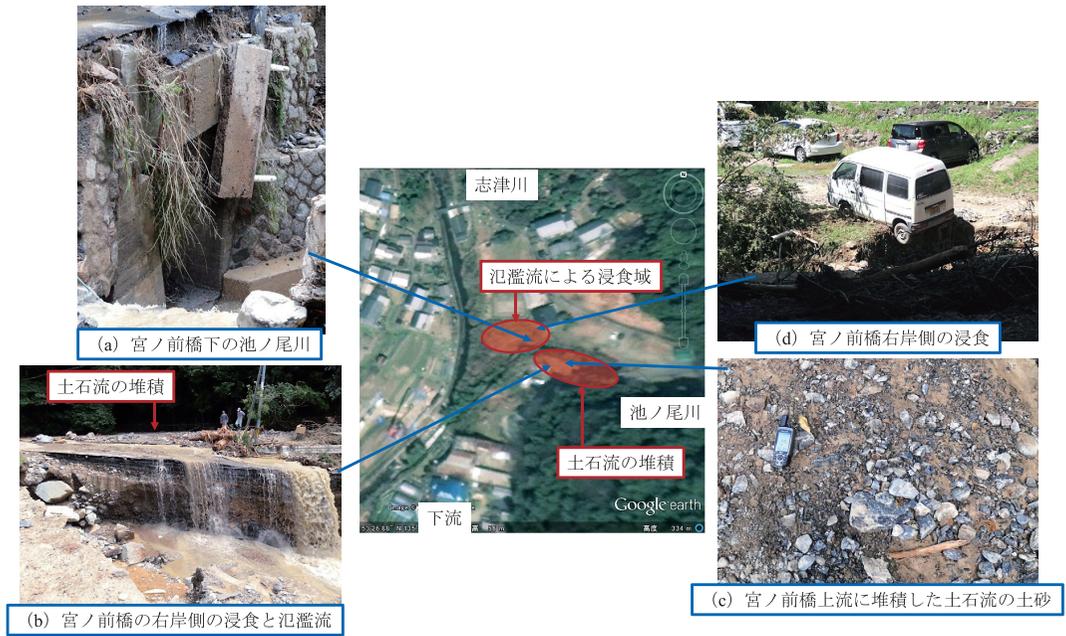
図7 志津川と池ノ尾川の合流点付近の被災状況

図7は、志津川と支川・池ノ尾川との合流点付近の池ノ尾川にかかる宮ノ前橋付近の写真である。池ノ尾川では土石流が発生したようであり、図7(b)のように、宮ノ前橋を閉塞させ、宮ノ前橋上流域の河床を5m以上上昇させている。また、水及び土砂が宮ノ前橋の上や周辺に氾濫して志津川に流れ込んだため、志津川左岸が大きく浸食された。宮ノ前橋の下の川幅は1m～1.5m程度であり、流水断面が非常に小さいため、河道閉塞が発生したものと考えられる。なお、土砂の平均粒径は、図7(c)に示すとおり数cm程度であり、それほど大きくない。

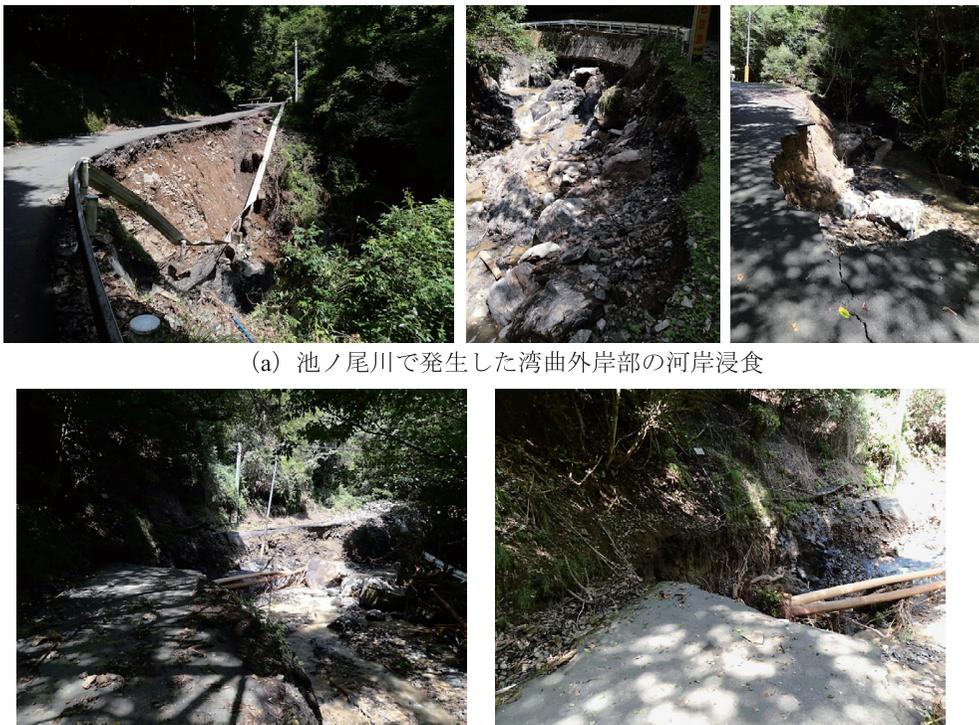
図8 池ノ尾川上流域の被災状況

図8に池ノ尾川上流の様子を示す。池ノ尾川は、山地域を蛇行しながら流下している河川であり、川沿いに喜撰山ダムへ通じる道路が設置されている。この道路では、湾曲外岸に道路が位置する地点において、河岸が崩落していた。また、合流点

から約700m上流の地点において、大きく河岸及び道路が浸食され、道路が寸断されていた。

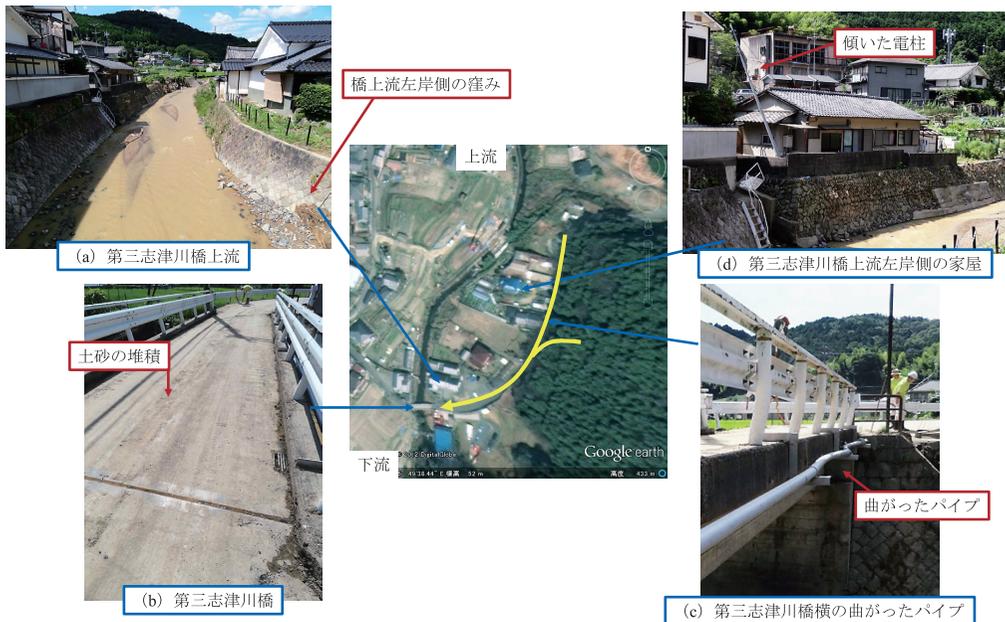
図9 第三志津川橋周辺の被災状況

図9に第三志津川橋周辺の被災状況を示す。第三志津川橋周辺では、志津川本川による流れと池ノ尾川から左岸側に氾濫した流れ及び東部の溪流からの流れが道路を流下したことによって浸水し

入したことが分かる。ただし、右岸側の家屋の敷地内の浸水水位は川沿いの家屋の痕跡水位よりもかなり低かったようである。これは、敷地が湾曲の内岸側に位置していることと、橋脚の直上流左岸側の護岸が敷地側に窪んで川幅が広がっているためと考えられる。また、橋脚上流側に設置されているパイプが曲がっていることを考えると、流木やゴミなどの様々な漂流物が流れてきていたことが推察されるが、橋梁の直上流左岸側の窪みが、本橋梁において顕著な河道閉塞が発生させなかった要因かもしれない。なお、この家屋は志津川地区でも比較的古くから存在しており、大きな被災経験の無い地点のようである。

第三志津川橋上には多くの土砂が堆積してい

た。これらは、住民からの情報によると、池ノ尾川から左岸側に氾濫した流れ及び東部の溪流からの流れによって運ばれてきた土砂のようである。

右岸側の橋脚から二軒目の家屋では、敷地内の電柱が倒伏していた。これは、この家屋の塀が河川側のみに設置されており、上流側には設置されていなかったため、河岸から越流した水が河川上流側から敷地内に流れ込み、電柱周辺に流れが集中し、局所洗掘を発生させたためと考えられる。

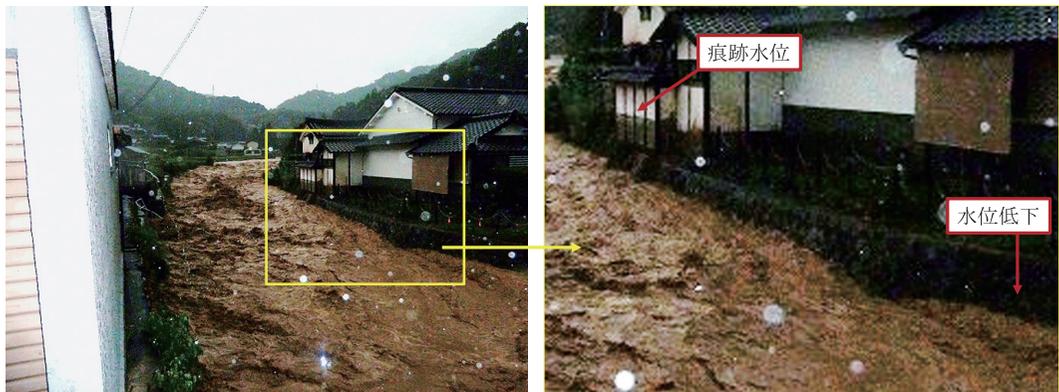
図10 第三志津川橋から上流（2012年8月14日6時19分に梅原健市氏撮影<sup>4)</sup>、洪水の様子が分かるように写真の明度を高くしている）

た。図10に2012年8月14日6時19分に第三志津川橋から上流を撮影した写真<sup>2)</sup>を示す。オリジナルの写真はもう少し暗い画像であるが、洪水の様子が分かるように写真の明度を高くしている。最大流量は4時～6時の間に発生したようであり、6時19分の時点では、既に水位が最高水位よりも1m程度下がっている。写真右側の左岸側の家屋の痕跡水位を見る限り、志津川の流れは家屋敷地内に流

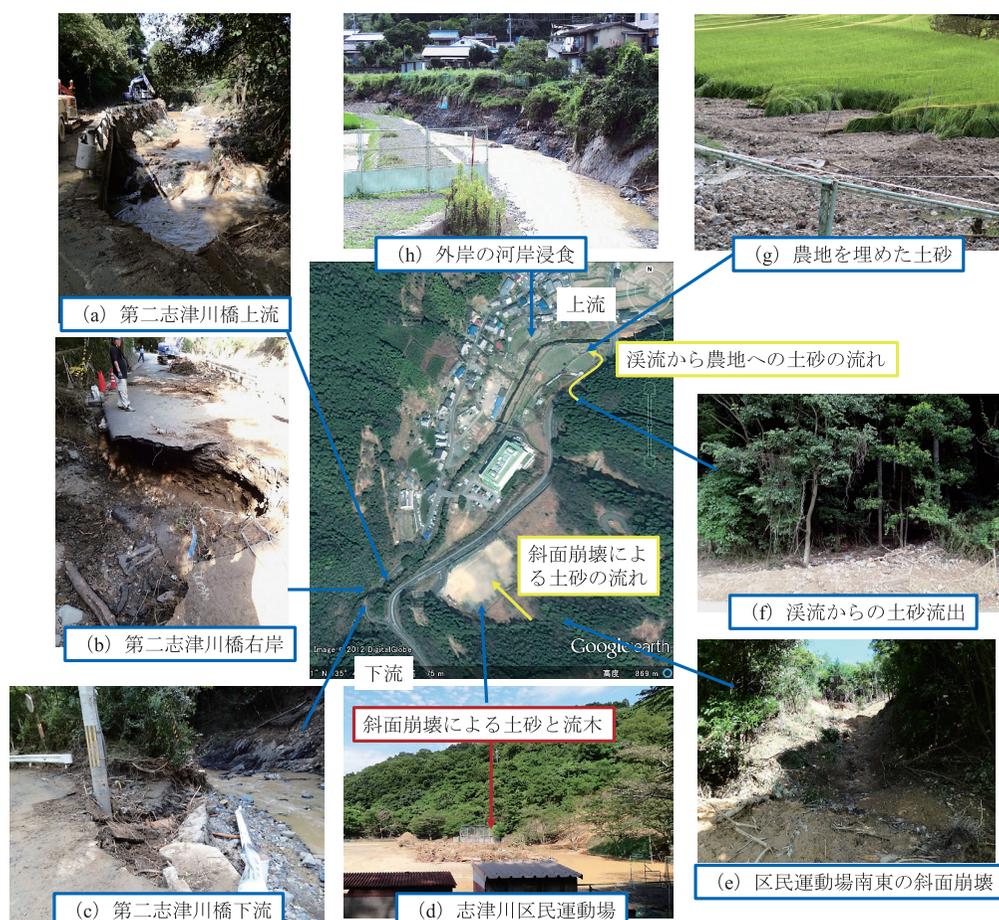
図11 蛭橋下流域の被災状況

図11に蛭橋下流域における被災状況を示す。蛭橋下流左岸側の水田には、多くの土砂が流れ込んでいた。また、水田への農業用水路も土砂による

閉塞によって止まっていた。これらの土砂は、蛭橋南側の溪流で発生した土砂が道路上を流下して、水田に流入したと思われる。なお、図11(f)で示された写真において、金属製の柵が土砂で押し潰されているが、この柵は落石防止用ではなく、鹿対策とのことである。

蛭橋下流の湾曲部では、図11(h)に示すように、外側で河岸浸食が発生していた。

志津川地区の盆地の最下流に位置する第二志津川橋周辺も土砂及び水の氾濫が発生したようである。また、図11(b)に示す浸食は、第二志津川橋右岸側の溪流からの水及び土砂の流出によるものである。このように、志津川本川からの流れと右岸溪流からの流れの両方によって第二志津川橋周辺は、被災したようである。なお、調査時は、流木や土砂の撤去が行われているところであった。ガードレールの損傷や汚れ方、第二志津川橋の下の河積が小さいことから、第二志津川橋でも一時的に河道閉塞が発生したものと考えられる。

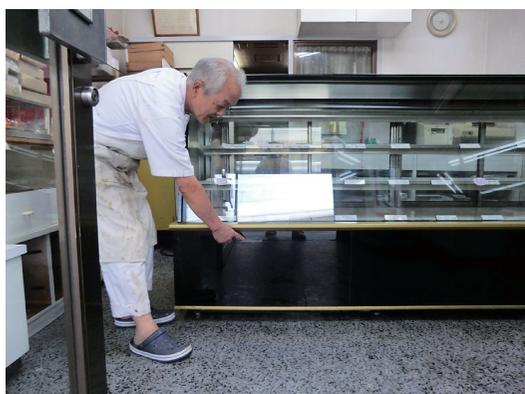
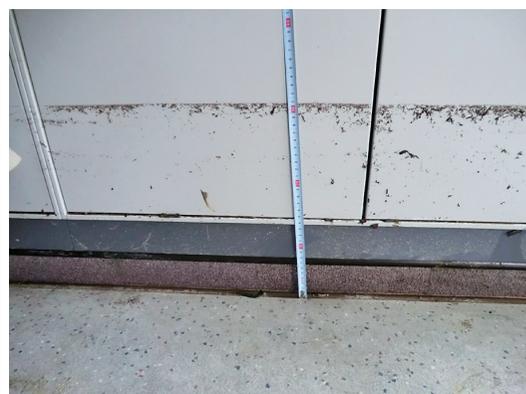
図13 三室戸駅西口商店街の浸水（8月14日15：00）

8月14日未明からの宇治を中心とした雨量は1時間80mmの猛烈な豪雨となり、連続した降雨は午前中に収まったが、三室戸駅西口の商店街では住民が泥あとを流していた。室内に残っていた泥あとは地表より30cmであった(図13)。また、路地は低くなっており濁流のようであったといわれている。路地の入口にあった道路の補修板は浮き上がって動かされていた(図14)。また、商店街では、地表面に冷蔵庫や電気がまを設置している店

が大半であり、これらの故障により、営業を再開するまでにはかなりの時間がかかる。今後は、電気器具関係の設置箇所の変更などでゲリラ的な豪雨の被害を少しでも小さくしていく必要がある。

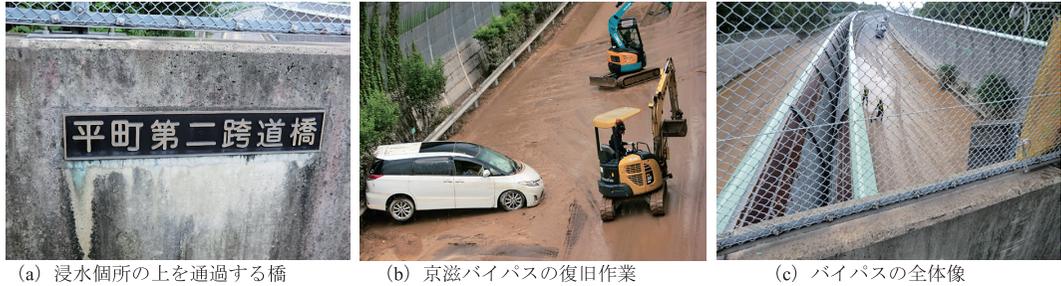
図15 京滋バイパスの復旧作業の状況（8月14日15：00）

次に、京滋バイパスが京阪電車、JR 奈良線をくぐる地点（平岡跨線橋）のバイパスおよび平行する府道を調べた。泥あとから推測して1 mの浸水深があり、バイパスに2台の自動車（片付けがままだった）（図15）と府道上に2台（図16）が取り残されていた。

高規格の高速道路でも既存の鉄道をくぐるような低い地点では急激な増水の危険性が伴い、素早い降雨予報と警報が必要である。特に、運転上に支障がないようにゆるい勾配になっていると浸水の状況が判らず、最も低い地点で車が突然動かなくなる危険性もあり、局地的な雨量を観測して信号を作動させる装置などが必要になろう。

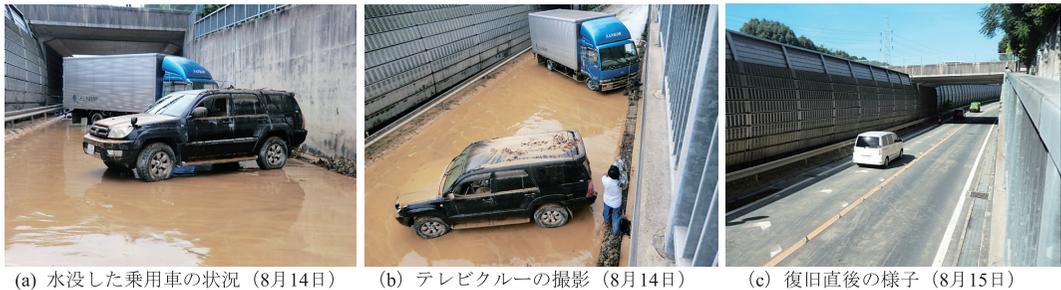
図16 バイパスに並行した府道での被害（8月14-15日）

府道上に取り残された乗用車のドライバーがたまたま戻ってきたので、浸水の状況をヒアリングした：4時10分頃、前の車に続いて走っていたが、エンジンが動かなくなり浸水深が増えてきた。ド

アを手で開けることができなかったため、窓を傘で破って脱出したということである。

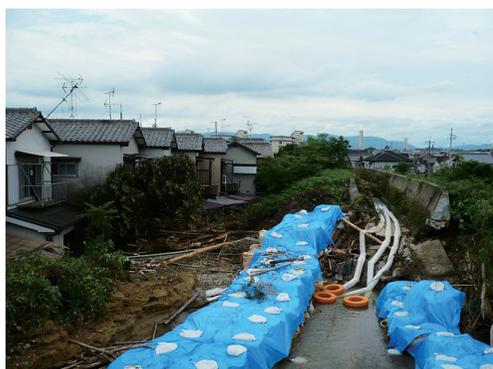
図18 弥陀次郎川の破堤箇所全景（8月15日）

ように、幅50mにわたって西川原地区で破堤し、住宅街が図19に示すように、土砂で埋まった。弥陀次郎川の測量では破堤部は河床が地盤より1 m

程度高い。両側の堤防の高さは0.77m、破堤した箇所は、河床そのものが1 m 陥没するとともに堤防とそれを覆っていた土堤が隣接する住宅へ飛び

込んだ様子であった。破堤地点で何らかの原因で局所的な越水が発生した可能性はあるが、破堤地点周辺では顕著な越水痕跡は確認できなかった。

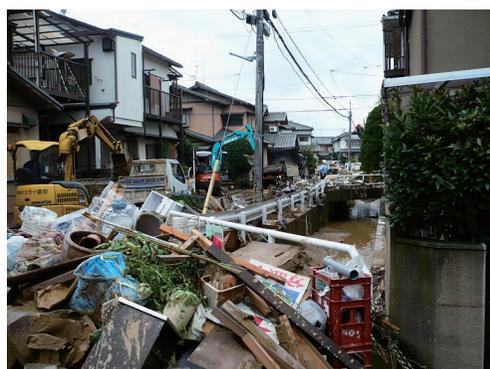
図20 被災家屋からの廃棄物（8月15日）

図12に調査地点を示す。三室戸駅周辺は道路の浸水と床上浸水により、一時は京阪電車も止まっていた。運転再開後の8月14日14:00に調査した限りでは、道路上の土砂は洗い流されていたが周辺の商店は床上浸水のため家屋内に入った泥土を掃除している最終状態であった。また、次節で示す図20に示すように、狭い道路上に寄せられたごみや泥の塊が列を作っておかれており、場所によっては交通の妨げとなっており、渋滞が激しくなっていた。さらに、狭い市街地での復旧作業は交通渋滞を招き、復旧の更なる遅延を発生させる事となる。

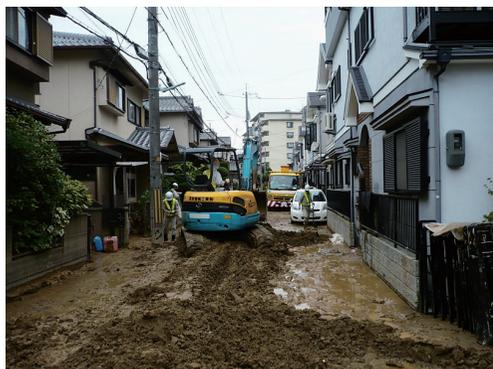
図19 氾濫した土砂の堆積（8月15日）

破損した堤防から流れ出た泥流が、家屋をまっすぐに通過し、道路中央を南側へ流れ、100m離れた家にも達していた。1軒の家が水みちとなったためか、両隣の家破損状況はやや軽微で片付けが始まっていた。道路を走ってきた泥流で埋まった家の泥の厚さは測定の結果1.1mであった。

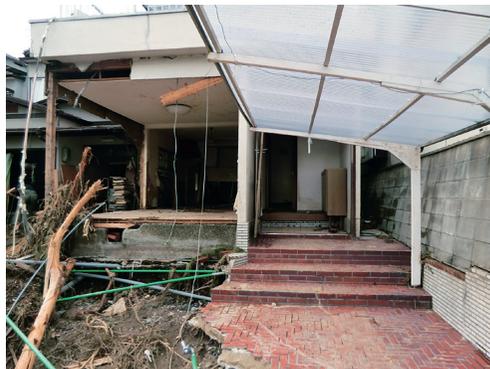
図21 泥流の通り道となった家屋（8月15日）

図21に泥流が1階を壊して通り抜けた家屋を示す。家屋のすぐ背後に河川堤があり、図22に示すように、刃物で切ったような破断断面が見られた。河床も1m以上落ちており、河川水路で排水できず、図23のようなポンプを用いて排水している。図24は決壊箇所の家から流れ出た泥土で1階が埋まった家屋の一部である。

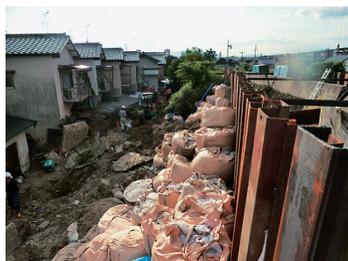
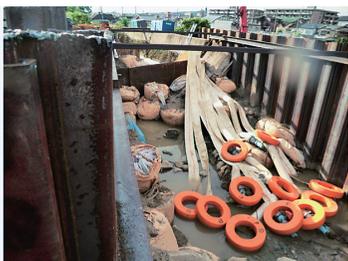
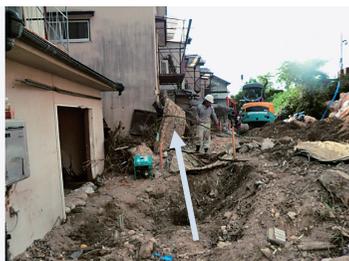
図25 破堤箇所への復旧の状況（8月22日）

応急復旧がまだ始まってすぐに、宇治市区は18日午後に落雷を伴う豪雨が生じ、再度決壊箇所から氾濫が発生した。図25は、再度の決壊後の復旧状況を8月22日に撮影した様子で、被害を受けて1階が壊滅した家屋数の数が多くなっているようであった。18日以降は鉄製のシートパイルを破堤箇所に取り込む応急作業が進められている。(図25)しかし、複雑な被災メカニズムの解明や根本的な復旧方針の確立など問題も多く、全面的な復旧には時間を要すると思われる。
