災害報告

2013年9月京都・滋賀水害調査報告

竹林 洋史*

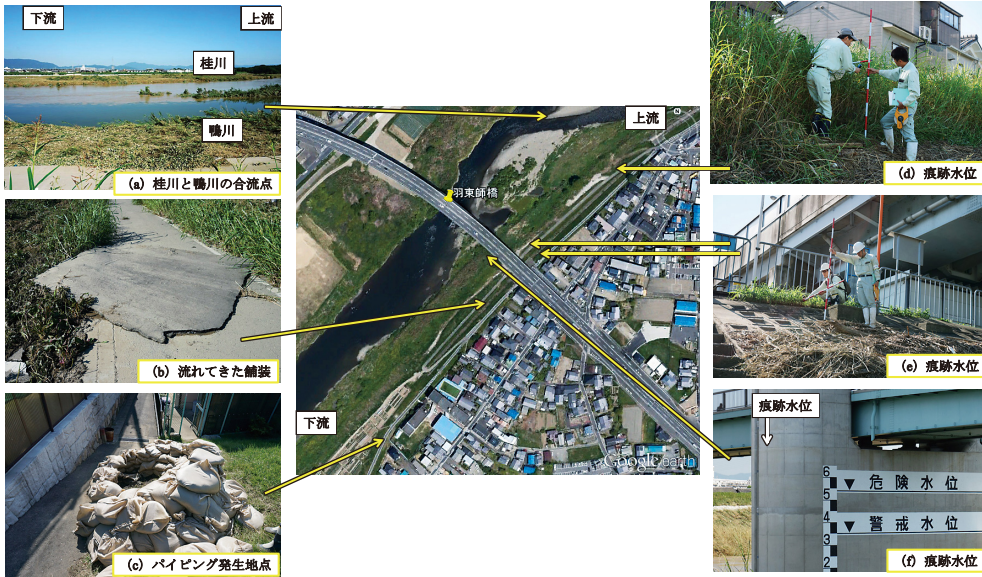
図4 羽東師橋左岸域

図4に、羽東師橋左岸域の様子を示す。図4(a)に示すように、9月20日の時点では鴨川の土

砂濃度は既に低下しているが、桂川の土砂濃度は依然として高いことがわかる。また、日吉ダムにおいて大量の流木が集積されたことと合わせて考えると、日吉ダム上流域で多くの斜面崩壊が発生し、土砂が河川に供給されたことが予想される。

図4(b)はアスファルト舗装が流れてきた状況である。アスファルトは比重が1～2の間であり、土砂などに比べて非常に小さい。また平板状であるため、流水によって流出しやすい特性がある。

図4(c)は羽東師橋下流の左岸域で見られたパイピングの跡である。月の輪工法によって堤内地の水位を上げ、破堤を防いだようである。

図4(d)～(f)は堤防及び橋脚に見られた痕跡水位である。羽東師橋左岸側は、桂川の湾曲の外岸側に位置している。そのため、上流側の図4(d)では堤防天端から痕跡水位まで120cmであったが、橋脚付近の図4(e)では堤防天端から痕跡水位まで60cmとなっていることがわかる。図4(f)を見ると、痕跡水位は危険水位を約1m上回っていることがわかる。

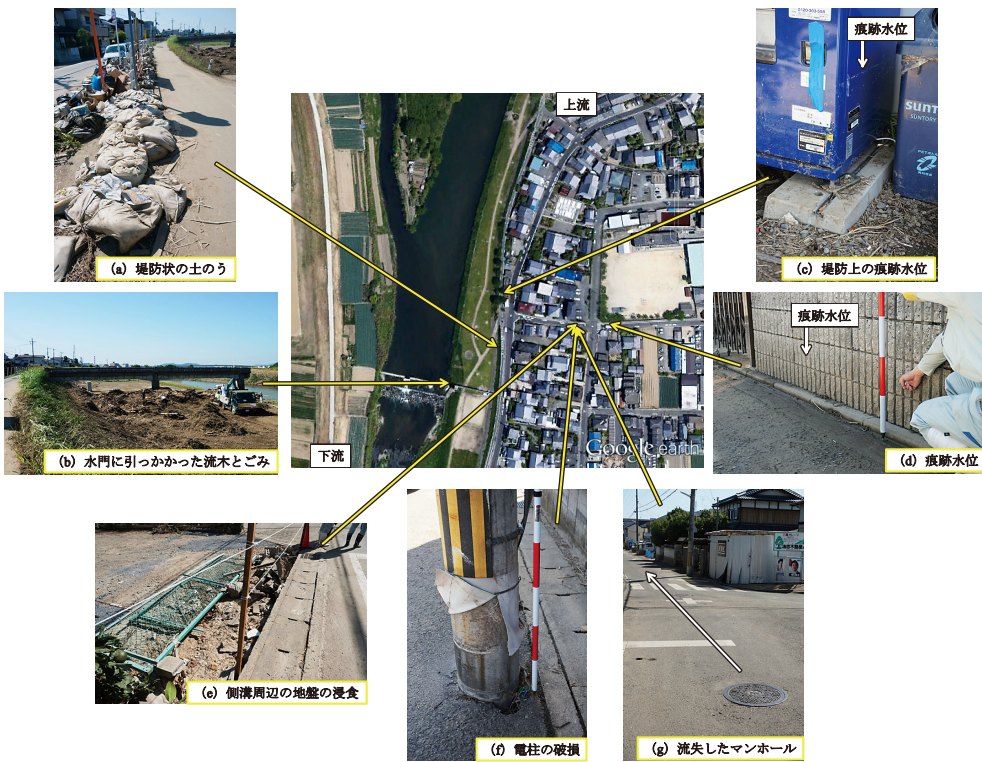
図5 羽東師橋上流左岸域

図5に、羽東師橋上流左岸域の越水地点の様子を示す。越水は、図5(a)に示す地点で発生した。図5(a)は越水を防ぐための土のうを示す。

この地点は周辺よりも若干堤防高さが低くなっている。また、越水地点のすぐ下流左岸側に水門開閉用の龍門橋が設置されている。龍門橋には多くの流木とゴミが引っかかったようであり、パワー

ショベルによる除去が行われていた。つまり、本地点での越水は、堤防天端が低いことと龍門橋に流木やゴミが引っかかることによる河積の減少による水位上昇が原因と考えられる。被災者の話によると、越水した時間帯は9月16日午前であり、図5(c)に示すように、越水の最大水深は約50cmと考えられる。また、図5(d)に示すように、越水地点から約80m東の地点での最大水深は約30cmであった。この地点の地盤は東へ下りの勾配を持っており、ある程度の流速を有して約30cmの深さで流れたと考えられる。なお、この周辺ではマンホールや側溝の蓋の流出、電柱の破損、側溝周辺の地盤の浸食などが確認された。

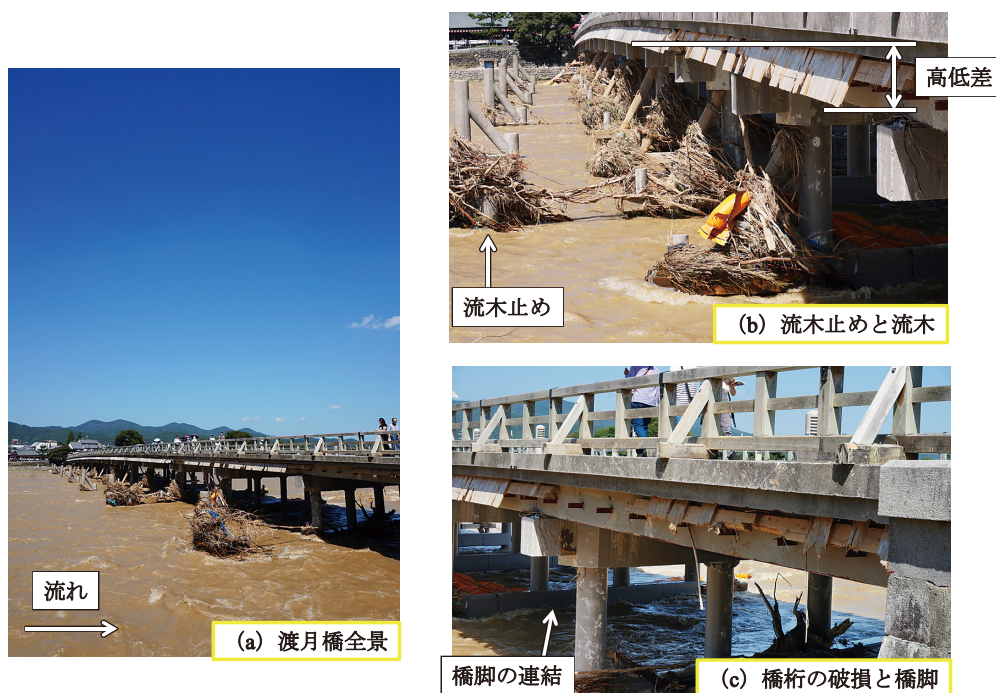
図6 渡月橋

図6に渡月橋の様子を示す。今回の出水の最高水位時には、兩岸付近の橋桁まで水が達したことが確認されている。図6(c)は橋桁の装飾の破損

の様子がわかる。このような破損は、兩岸付近にのみ見られた。これは、図6(b)に示すように、橋桁が上に凸の形状となっており、兩岸付近で低く、河道中央付近で橋桁が高くなっているためと考えられる。また、このような構造は、水平な橋桁の橋梁よりも橋の流出や橋桁による水位上昇の抑制には有利である。つまり、河岸付近の橋桁が水に浸かり始めても河道中央付近の橋桁は水面の上であり、河岸付近で流下を抑制された流れの一部を河道中央で流下させることが可能であるとともに、橋梁上流域の水位上昇を抑制できる。河岸と同じ高さの水平な橋桁の場合は、河岸付近の橋桁が水に浸かり始めると河道中央付近も同時に水に浸かり始め、橋桁上流域の水位は急激に上昇するとともに、橋桁に架かる水圧が高くなり、橋桁が流出しやすくなる。

渡月橋は、景観にも配慮した構造となっており、その対策も取られている。図6(c)に示すように、渡月橋は4本の柱が一組となって、一箇所

の橋脚を構成している。このような構造は流木が引っかかって橋梁に架かる流体力を増加させ、流出の危険性を高めるため、現在の設計基準では推奨されていない。このような構造に対する対策として、図6 (b) に示すように、流木止め（流木避け）が橋脚の上流約2mの所に設置されている。流木止めによって、先に流木を捕捉し、橋脚本体に引っかかる流木を減少させるとともに、上方の空間の自由度が大きい場所（橋桁の無い場所）で流木の向きを変え、橋梁断面で流木を通過させやすくする効果があると考えられる。また、図6 (c) に示すように、橋脚底部においては、4本の柱を連結させており、橋脚の強度を高めるとともに、流木の引っかかりを最小限にしていることが分かる。

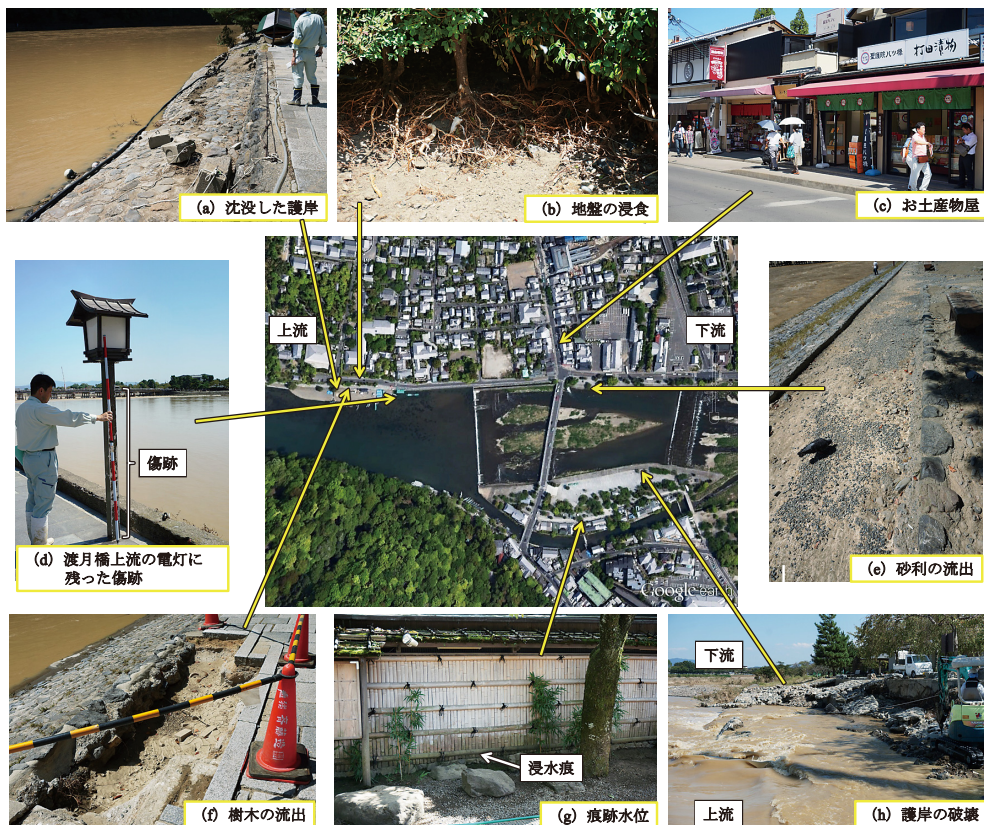
図7 渡月橋兩岸付近

図7 に渡月橋周辺の桂川兩岸での様子を示す。図7 (d) に示すように、電灯に残された傷跡から、一の井堰上流では約160cmの深さで越水した可能性がある。図7 (a) に示すように、観光船の乗船場付近の護岸は沈下していた。また、図7 (a) に示すように、地盤が浸食されて樹木の根が露出した箇所や図7 (f) のように樹木が流出した箇所も見られた。渡月橋下流域では、図7 (e) に示すように砂利がほとんど流出し、砂利の下の地盤が露出している箇所が見られた。しかし、図7 (c) に示すように、発災からわずか4日後の9月20日の時点で左岸側のお土産物店はほとんど開業しており、観光客も非常に多かった。

ピーク流量時は、中の島は完全に浸水したようであり、図7 (g) に示すように約60cm程度の深さの浸水痕が見られた。また、6号井堰上流左岸側の護岸が大きく破壊していた。この部分は、河岸が北へわずかにせり出しており、渡月橋の下を流れた水の水衝部となるところである。また、渡月橋右岸から迂回して中の島を流れた迂回流が桂川に戻る地点に相当していた可能性もある。図8は平面2次元流れの基礎方程式を用いて再現された橋梁周辺の迂回流の数値解析の例である。なお、本解析は渡月橋の水理条件で行われたものではない。橋脚には流木等が引っかかり、橋脚断面における断面障害率が63%の状態を仮定している。橋梁上流域において水面の堰上げが発生し、橋梁両岸での水面勾配が大きくなり、迂回流の流速が大きくなっている。また、迂回流が本川へ戻る地点は、水面勾配が急で流速がさらに大きくなるため、護岸が破壊されやすい。

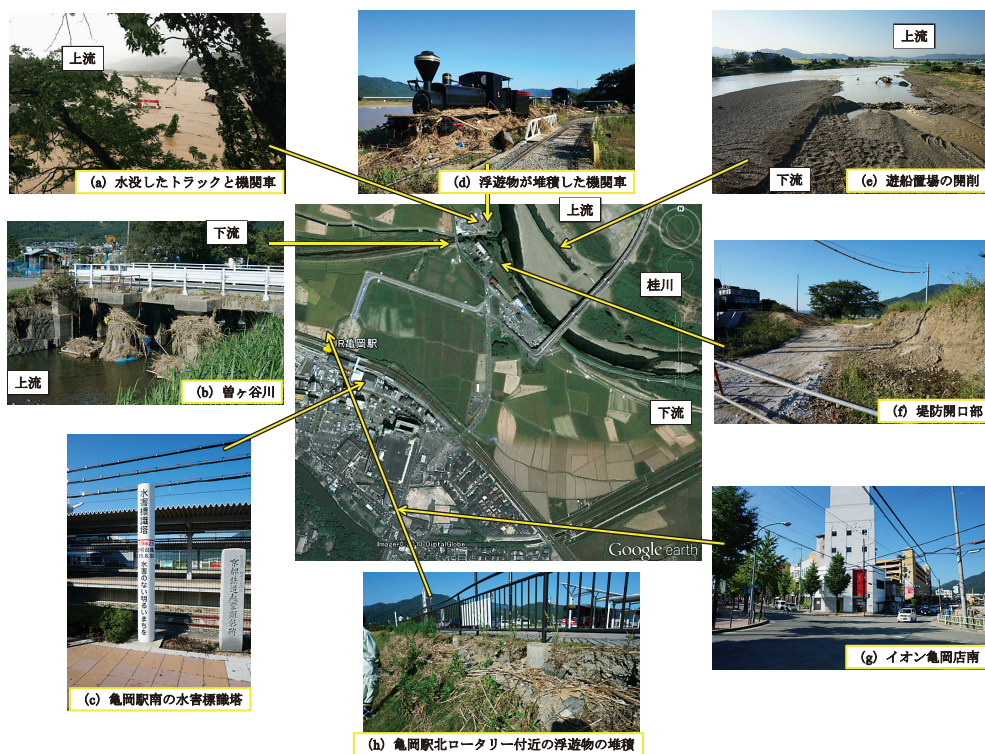
図9 亀岡駅周辺

図9に亀岡駅周辺の様子を示す。図9 (a) は亀岡市・木下卓氏が9月16日午前5時頃に亀岡商工会館の2Fから北に向かって撮影した氾濫の様子である。トラックと機関車は、桂川左岸の堤防上に置かれていたものである。図9 (d) は、図9 (a) のトラックのすぐ東に置かれてた機関車である。これらより、最大で約1.2mの越流水深で洪水流が氾濫したことがわかる。なお、図9 (f) に示すように、この地区の堤防には開口部が

あり、完全に閉めきっているわけではない。また、図9のGoogle Earthの画像からも分かるように、桂川と亀岡駅の間は水田として利用されており、遊船乗り場の建物などはあるが、人家は見られない。つまり、この地区の堤防は、ある一定以上の洪水に対しては水を氾濫させる霞堤となっていることがわかる。

図9 (b) は曾ヶ谷川と桂川の合流点付近の橋の様子である。図より、橋の上流側に多くの浮遊物が引っかかっている。また、図9 (d) より、機関車に引っかかっている浮遊物は、河川側や河川上流側ではなく、堤内地側に引っかかっている。これは、これらの領域において氾濫時の流れが、河道内からの流れよりも氾濫原からの流れが卓越していたためである。前述の図9 (a) を見ると、浮遊物のトラックへの堆積状況やトラック周辺の水面の浮遊物を見ると、水の流れが写真の左奥から右手前方向であることがわかる。つまり、図9 (a) 撮影時は、洪水ピーク流量に近い時間帯であり、流向が氾濫原から桂川河道方向に向かっていたことがわかる。

図9 (e) は、保津川下りの遊船置場を開削している様子である。普段は、遊船乗り場の対岸の砂州を開削して、遊船置場としている。対象地点は、湾曲内岸に形成された砂州であるため、土砂が堆積しやすい場所である。そのため、今回の出水により、遊船置場に土砂が堆積したため、早急に開削を実施していたものと考えられる。

図9 (c) は、亀岡駅南に設置されている水害標識塔である。今回の出水では、標識塔設置場所の地盤高程度の高さまでしか水は来ていない。しか

し、後の解析で示すように、日吉ダムによって洪水ピーク流量をカットしていなければ、水害標識塔で示された最高水位を超えた可能性もある。

図9 (h) は亀岡駅北のロータリー周辺に堆積した浮遊物質である。最高水位時には、北ロータリーもわずかに水が浸かったとのことである。

図9 (g) は、亀岡駅南側地区のイオン亀岡店の南に位置する交差点である。この交差点は、地盤高が低くなっており、痕跡水位から約1mの深さで浸水したことがわかった。

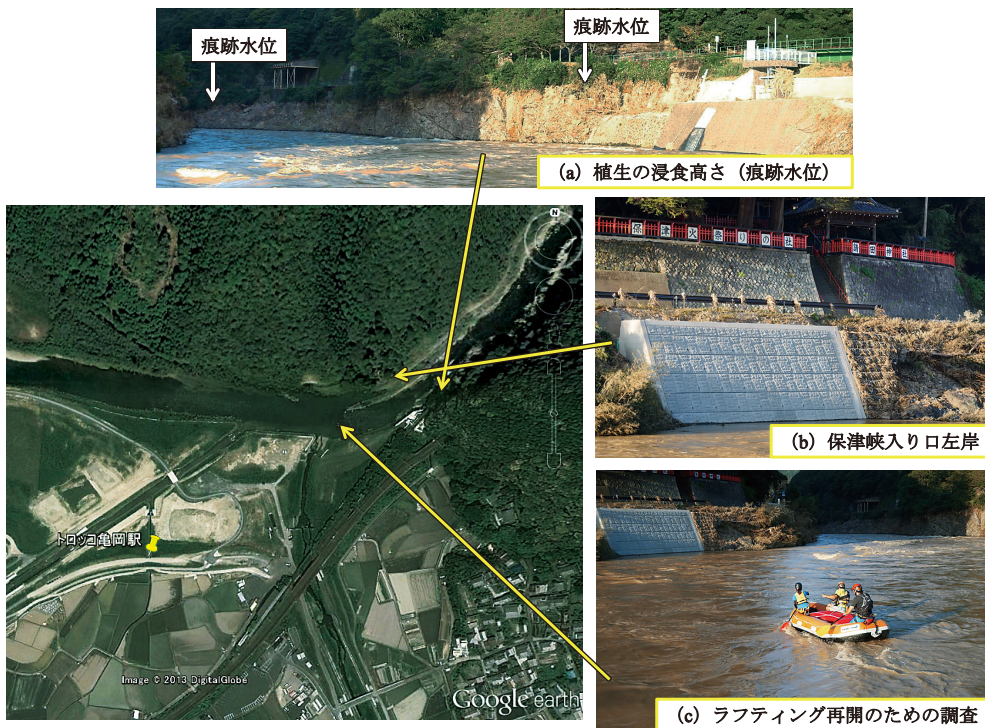
図10 トロッコ亀岡駅（保津峡入口）周辺

図10にトロッコ亀岡駅（保津峡入口）周辺の様子を示す。図10 (a) は保津峡入口付近の右岸側に残った植生の浸食高さ（痕跡水位）である。図より、保津峡に入っていくに従って、浸食高さが急激に低くなっていることが分かる。これは、勾配の緩やかな亀岡盆地に貯留した速度水頭の小さ

い水の流れが、川幅が狭くて勾配が急な保津峡に流れ込み、位置水頭が速度水頭に変換されて、水位が急激に下がっていることを示す。この結果からも、亀岡盆地の広い領域に洪水が氾濫し、氾濫水の流速が遅かったことがわかる。

図10 (b) に示すように、保津峡左岸側の道路は少なくとも50cm以上は冠水したことがわかる。

図10 (c) は、ラフティング業者によるラフティング再開のための調査の様子である。ラフティング業者によると、調査翌日の9月21日からの営業再開のための事前調査ということであり、ラフティングは比較的短期間で営業を再開できることがわかる。

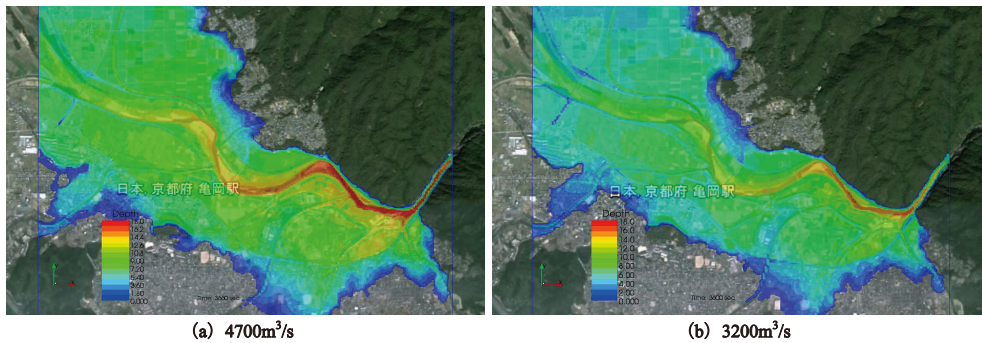
図12 水深の平面分布（数値解析，背景画像は Google Earth，コンターは iRIC を使用.）

図12に浸水深の平面分布を示す。図12 (a) のイオン亀岡店南の交差点付近を見ると、約2mとなっており、実測データよりも大きな値となっている。これは、流れを非定常流れでは無く定常流れとして計算していること、国土地理院による5mメッシュデータであるため、最も河床位が低い流路内の地形が適切に評価できていない可能性があること、適切なマンニングの粗度係数の値が与え

られていないこと、解析格子が大きく、保津峡の河道内の横断方向のメッシュ数が少なくなり、水が流出しにくい条件となっていた可能性があること等が考えられる。これらについては、今後、詳細なデータを収集して再検討を行う。

ると、4700 m^3/s での計算結果の方が3200 m^3/s での計算結果よりも浸水域はわずかに広がっているが、流量に1.5倍の違いがあるにもかかわらず、両者に大きな違いはない。これは、氾濫域の南北および東側の境界付近は、地盤高が急激に高くなっており、流量が増加しても水深が増加するだけで平面的に水が広がることができないためと考えられる。なお、氾濫域の最大浸水深の両条件での違いは約2.4mであり、一般家屋の1フロア程度の高さである。ただし、この値についても、前述のような理由で実際にはこれよりも小さい値となると考えられる。

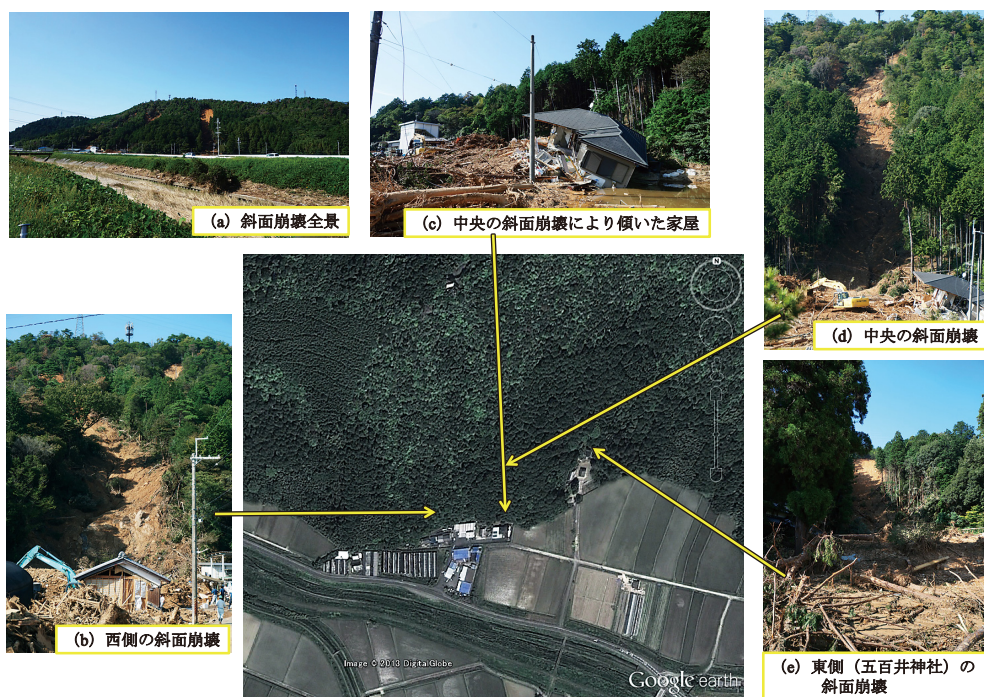
図14 栗東市下戸山地区の斜面崩壊

図14に栗東市下戸山地区の斜面崩壊の様子を示

す。今回の豪雨により、安養寺では下古山地区の南斜面だけではなく、北斜面や西斜面でも斜面崩壊が発生している。安養寺山は山裾からの高さは約100mであり、南斜面では3箇所斜面崩壊が発生しており、全て、山頂に近い高さから発生していた。図14 (b) に示す最も西の斜面崩壊による土砂が家屋に衝突し、1名の方が亡くなっている。斜面崩壊の大きさは、幅約20m×深さ約3mである。斜面崩壊は、9月15日23時45分ごろ発生し、2階建て家屋の1階に1名、2階に1名がいた。亡くなられたのは1階の1名であり、2階の1名は大きな怪我もなく無事であった。図14 (b) の重機の右に写っている家屋は、被災した家屋の2階部分である。2階家屋の損傷がそれほど大きくないこと等から、家屋に衝突した時点での土砂の流動深は、2.5m以下程度であったと考えられ

る。図14 (d) に示す斜面崩壊が最も規模が大きく、4箇所の斜面からの崩壊が一つに集まって山裾に流れてきている。被災現場付近の方の話によると、崩壊は少なくとも4回に分かれて発生しており、4箇所の斜面崩壊と数が一致している。1回目は、16日夜中0時以降であり、4回目は16日午前2時30分より前とのことである。16日の早朝の時点では、山裾の家屋は傾いておらず、その後の土砂の流出によって傾いたとのことであった。こちらの斜面崩壊は、山裾部分で幅約20m×深さ約3mであった。最も東の斜面崩壊は、五百井(いおい)神社の裏斜面で発生していた。この崩壊は、他の崩壊と比べて幅は若干狭く、深さは若干深かった。

と、180～200%の領域に位置しており、最も値の大きい地域の一つとなっている。つまり、栗東市下戸山地区で崩れた斜面は、他の豪雨常襲地帯であれば既に崩壊している斜面であり、これまであまり強い雨を受けていなかったため、斜面崩壊が発生した可能性がある。また、安養寺山は、かつてマンガンやウランの鉱山であり、西の斜面崩壊発生地点の山裾に坑道の入口がある。鉱山は1963年にすでに閉鉱している。現時点では十分な情報は収集できていないが、鉱物採取時の廃土を安養寺山に捨てていたのであれば、比較的崩壊しやすい斜面となっていた可能性もある。
