# 長野県神城断層地震による堀之内地区の斜面変状

## Slope deformation due to the Nagano-ken Kamishiro Fault earthquake in Horinouchi district, Nagano Prefecture, central Japan

### Abstract

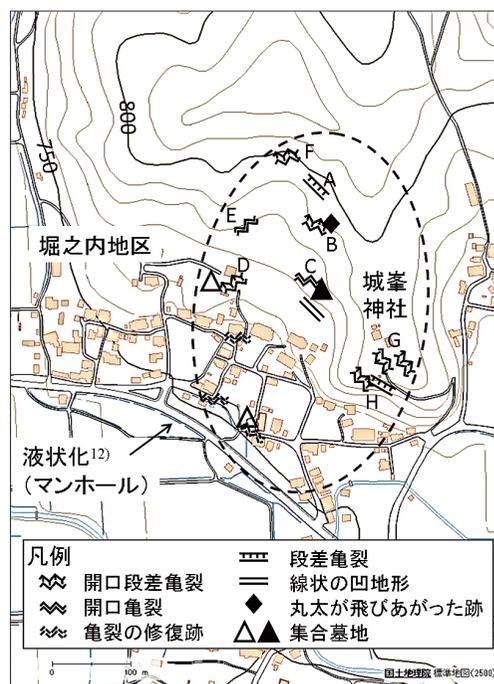
図2 調査地域と調査結果

城峯神社が位置する尾根の西側の崖と堀之内地区背後斜面のほぼ中央に見られる小規模な尾根地形の間にある斜面中央部、標高770-800 mの点A~C(図2)において、走向が南東-北西、または、東南東-西北西の多数の新しい開口・段差亀裂が認められた。

認められた開口亀裂・段差亀裂はおおよそ等高線に沿う方向に分布していることがわかった。

地区の背後斜面の変状は、いずれも等高線にはほぼ沿う方向に見られ、かつ、伸張性の特徴を示した。図2のA点の北東側、標高790-810 mにおいては、滑落崖に似た急崖が見られた。また、図2のC点の南側においては、等高線と平行な北西-南東方向に線状の凹地形が観察され(図2二重線)、その西側延長線上のD点近傍には小さな池が見られた。これらのことから、堀之内地区の背後斜面は、少なくとも、標高差30-40 m程度、長さ150 m程度、幅100 m程度の領域で、地すべり地形の特徴を呈し、本震時に数十 cm 以内の表層すべりを起こしていることがわかった。

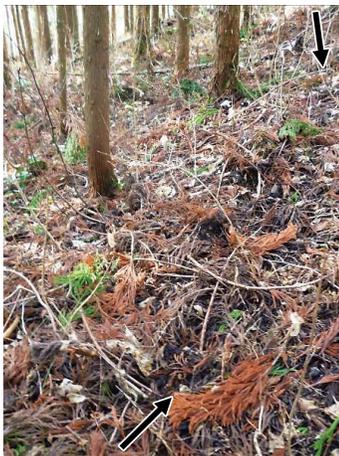
A点における段差亀裂は、比高がおおよそ10 cmで長さ3 m以上の連続性があった(写真1)。B点で認められた開口亀裂(写真2)は開口幅が5 cm程度、長さは2 m以上に及び、その近傍に丸たが跳び上がった可能性が示唆される痕跡(3.1.(3)項参照)が見られた。斜面下方に位置するC点においては、整地された墓地脇の地盤に開口幅5 cm程度、長さ1 m程度の開口亀裂が認められた(写真3)。

写真1 地点Aにおける段差亀裂

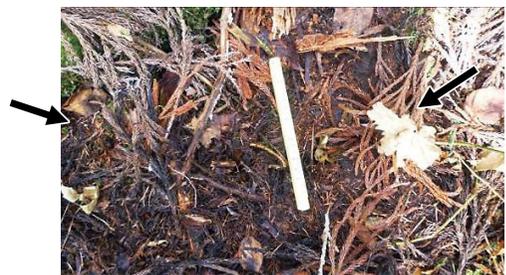
写真2 地点Bにおける開口段差亀裂

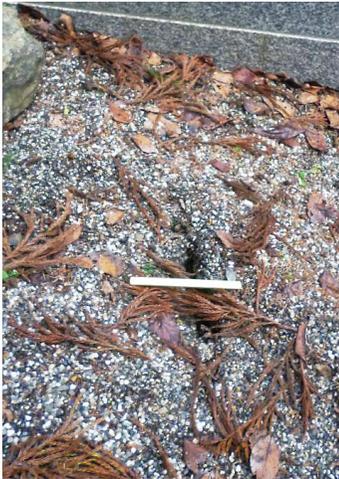
写真3 地点Cにおける開口亀裂

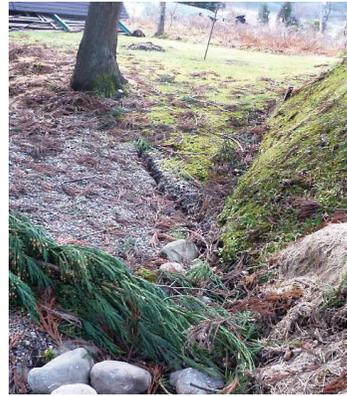
踏査領域西側において、集落の敷地内の斜面(標高765 m)に新しい開口段差亀裂が発生していた(図2のD点、写真4)。この亀裂の幅は5 cm程度、段差は8 cm程度、長さは2 m程度、走向はおおよそ $N60^\circ E$ であった。また、小規模な尾根地形の側方に沿って、標高770-780 m付近に深さ10-50 cm程度の亀裂の中を水が流れている沢が見られた(図2のE点、写真5)。沢の幅は10-50 cmであり、10 m以上の連続性があった。亀裂が地震時にどの程度拡大したか、地震前から水が流れていたかはわからなかった。

写真4 地点Dにおける開口段差亀裂

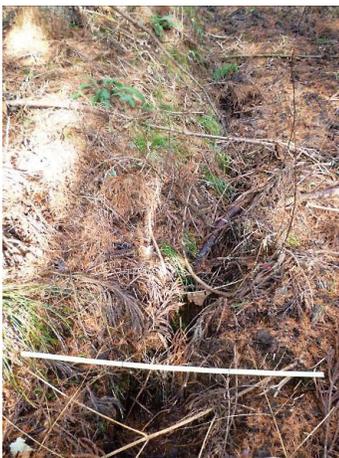
写真5 地点Eにおける沢

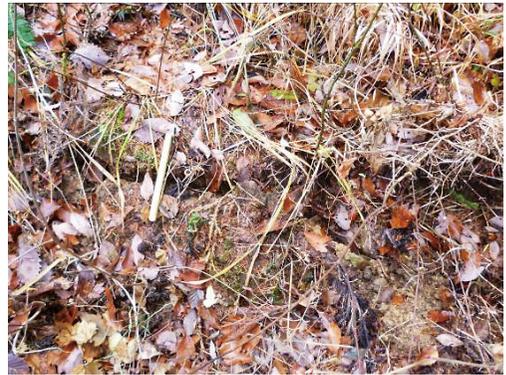
山頂に近い遷緩線付近(図2のF点、標高800 m)においても、新鮮な開口段差亀裂が平行して複数存在した。写真6にその一例を示す。開口幅、段差ともに10 cm程度、長さは2 m程度であり、走向はN80°Eであった。

写真6 地点Fにおける開口段差亀裂

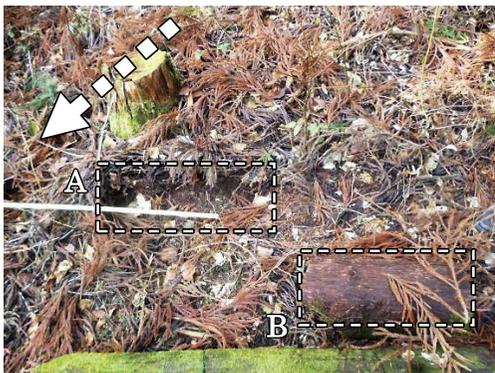
図2のB点では短い丸太が跳び上がった可能性を示す痕跡が見つかった(写真7)。破線四角Bにある丸太とほぼ同じ形状をした窪みが破線四角Aに見られる。丸太と窪みの大きさを現地でも測定したところ、長さ・幅ともにその差が1 cm以内に収まった。また、跳び上がった丸太には、

写真7 跳び上がった可能性がある短い丸太とその痕跡。破線白矢印は傾斜方向を示す。

北側の側面に土が、南側の側面にコケが付着しており、丸太の向きが元あった状態から回転したことを示唆した。よく似た現象として1984年長野県西部地震後に報告された跳び石現象<sup>20)</sup>が挙げられ、この丸太が地震時の地面に対する上下方向の大きな相対加速度によって跳び上がり移動したことが推察される。なお、その痕跡から測定した丸太の水平移動量はほぼ東方向に約80 cmであった。

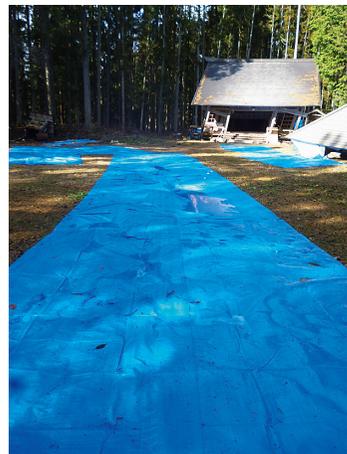
写真8 城峯神社の被災状況と境内の亀裂

写真8は城峯神社の本殿と境内の亀裂の様子である(図2のG点)。本殿は大きく柱が傾き、別棟は全壊であった。境内には長さ10 m以上に及ぶ亀裂が何本もおおよそN30°W-S30°E方向に平行に認められた。ブルーシートの上からではあるが、これらの亀裂による比高を測定したところ、東側が10 cm程度高くなっている亀裂や、西側が20 cm程度高くなっている亀裂があり、その傾向は一定ではなかった。

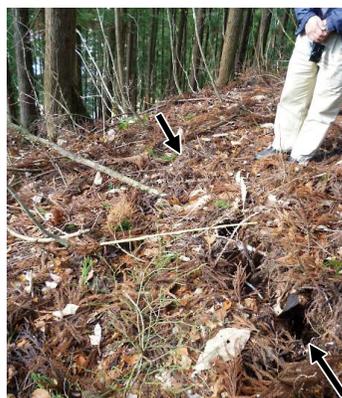
境内の南側は比高40 m程度の急崖になっており、その平均傾斜は45°である。この斜面上(図2のH点)において、複数の平行する開口段差亀裂が認められた(例えば、写真9)。最も長い亀裂は長さ15 m以上にも及び、開口幅は10-20 cm、比高は5-15 cmであった。走向はおおよそS50°Eであり、亀裂の南側が低くなっていた。

写真9 城峯神社南側の急崖における開口段差亀裂

一方、城峯神社境内およびその南側の急崖部は尾根部に位置し、地下水が集まりにくいと予想されることから、この領域で見られた変状と地すべり現象の関連性は低いと考えられる。しかしながら、被害状況から集落と同程度の強い震動に見舞われたと考えられ、急崖部の安定性はかなり低下している恐れがある。

本踏査結果から地盤が非常にゆるんでおり、開口亀裂から雨水などが地下に入りやすい状態であることがわかった。今後の余震・降雨・融雪により大きな表層崩壊・崖崩れを起こす可能性とともに、それに伴う土石流の発生が危惧される。背後斜面、および、城峯神社南側の急崖部のすぐ下には住家が位置しており対策が急務である。
