2015年9月10日に茨城県常総市 で発生した洪水災害の特徴

Characteristics of flood disaster in Joso City of Ibaraki Prefecture on September 10, 2015

ここでは、大規模な洪水災害に見舞われた茨城県常総市を対象に、鬼怒川流域における豪雨の特徴と現地調査に基づく洪水災害の概要、土地利用の変遷等を速報として報告する。

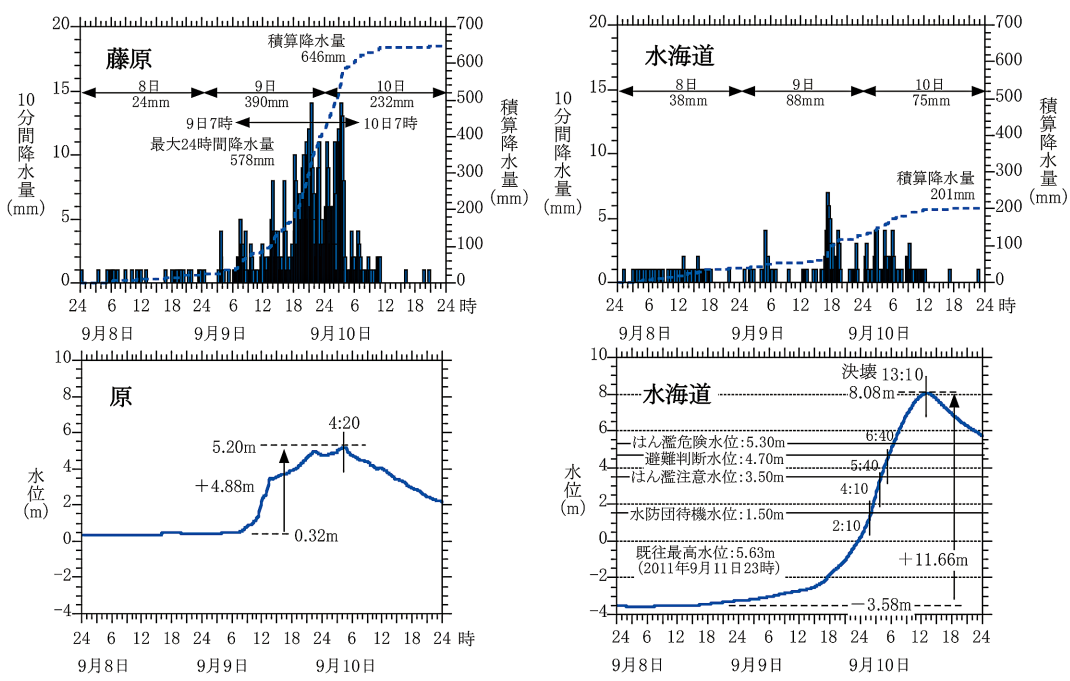
事務所が所管、利根川との合流地点から11 km 上流に位置)で記録された雨量(10分間雨量とその積算値)と鬼怒川の水位の推移を図4に示した。藤原では9月9日の未明から降水強度が高まり始め、昼過ぎから強度が5 mm/10分間を超え、夕方からは10 mm/10分間を超える豪雨に見舞われており、翌10日の早朝まで継続している。このため、9日の日降水量は390 mm、翌10日は232 mmに達し、最大24時間降水量は578 mm(9日7時~10日7時)と猛烈な豪雨となっている。このため、平常時は0.32 mである原水位観測所の鬼怒川の水位は9日昼前から上昇し始め、10日4時20分には5.20 m(+4.85 m)の最高水位を観測し、その後は徐々に低下している。

鬼怒川下流の水海道雨量観測所では降り始めの9月8日には10分間降水量が1 mm から2 mm の少雨は継続しており、この傾向は翌9日も続いている。夕方からは最大7 mm のやや強雨に見舞われているが、9日に日降水量も88 mm と大雨注意報の発令基準となる100 mm にも達せず、翌10日も75 mm で積算降水量も201 mm と上流の藤原

図4 藤原・水海道の降水量，原・水海道の河川水位の推移

雨量観測所の646 mmと比較して約30%の降水に止まっている。このように、上流では集中豪雨に見舞われている反面、下流では少雨傾向にあり、両域で大きく異なる降水状況を示している。水海道水位観測所では、平常時に-3.58 mの低水位であったものが10日2時10分には水防団待機水位1.50 mを超え、11時間後の13時10分に最高水位8.08 mを記録し、左岸に位置する常総市三坂町で堤防の決壊が発生している。

このように、鬼怒川上流と下流の雨量と水位を比較すると、下流域で大規模な洪水災害に見舞われた常総市は豪雨に見舞われていないことから、いわゆる上流で降った雨により下流で洪水が発生した「もらい水害」の状況であったことがわかる。7時45分には茨城県に大雨特別警報が発令されているが、常総市では大雨に見舞われていないことから、大部分の住民は洪水が発生する可能性を意識していなかった可能性が示唆される。本豪雨により観測された水海道での河川水位は、2011年9月11日23時の5.63 mを2 m以上も超えて記録を更新した。

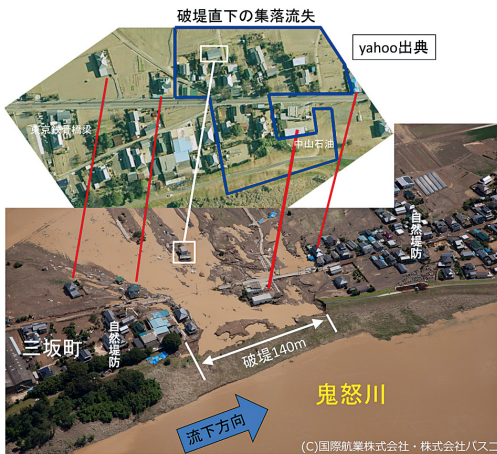
筆者らは、浸水被害が発生した9月10日から5日後の9月15日から3日間、常総市内において堤防の決壊現場等の調査、建物や農地の浸水調査等を実施した。写真1には、鬼怒川堤防の決壊と集落の流失(国際航業株式会社・株式会社パスコ, 2015; Yahoo 地図, 2015に加筆)を示した。決壊した鬼怒川左岸の三坂町は、後述の図7に示したように本地域は自然堤防に位置しており、破堤した140 mの後背地に位置した住家は一部(白枠)を除き流失(青色枠内)している反面、左右(上流と下流)の住宅は流失を免れていることがわかる。

写真1 鬼怒川堤防の決壊と集落の流失(国際航業株式会社・株式会社パスコ, 2015; Yahoo, 2015)に加筆)

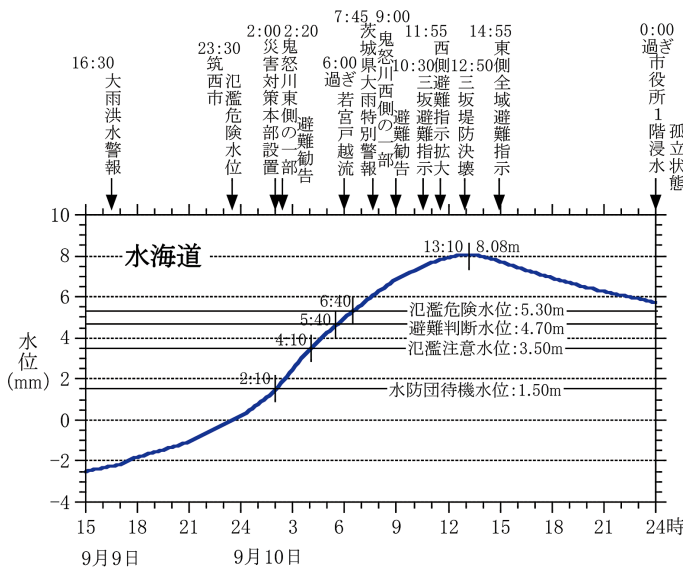
図6には、鬼怒川水海道水位観測所の河川水位の推移と防災情報等の伝達の状況を示した。9日の16時30分に水戸地方気象台において大雨洪水警報を発令し、警戒を呼びかけている。23時30分には上流の筑西市で氾濫危険水位を越えたことから、翌10日2時には常総市は災害対策本部を設置し、2時20分には鬼怒川東側の一部にも避難勧告を発令した。6時過ぎには若宮戸地区では堤防から越流が始まり、鬼怒川西側の一部にも避難勧告が発令された。10時30分には東側の三坂地区に避難指示が発令され、11時55分には鬼怒川の西側の避難指示区域が拡大された。12時50分には三坂地区の堤防が140 mにわたり決壊し、14時55分には東側全域に避難指示が発令された。鬼怒川の水海道水位観測所では、2時10分に水防団待機水位1.50 mを観測し、4時10分に氾濫危険水位3.50 m、5時40分に避難判断水位4.70 mとわずか3時間半で水位が3 m以上も急上昇し、13時10分には最高水位8.08 mを観測している。

図6 水海道水位観測所の河川水位の推移と防災情報等の伝達の状況

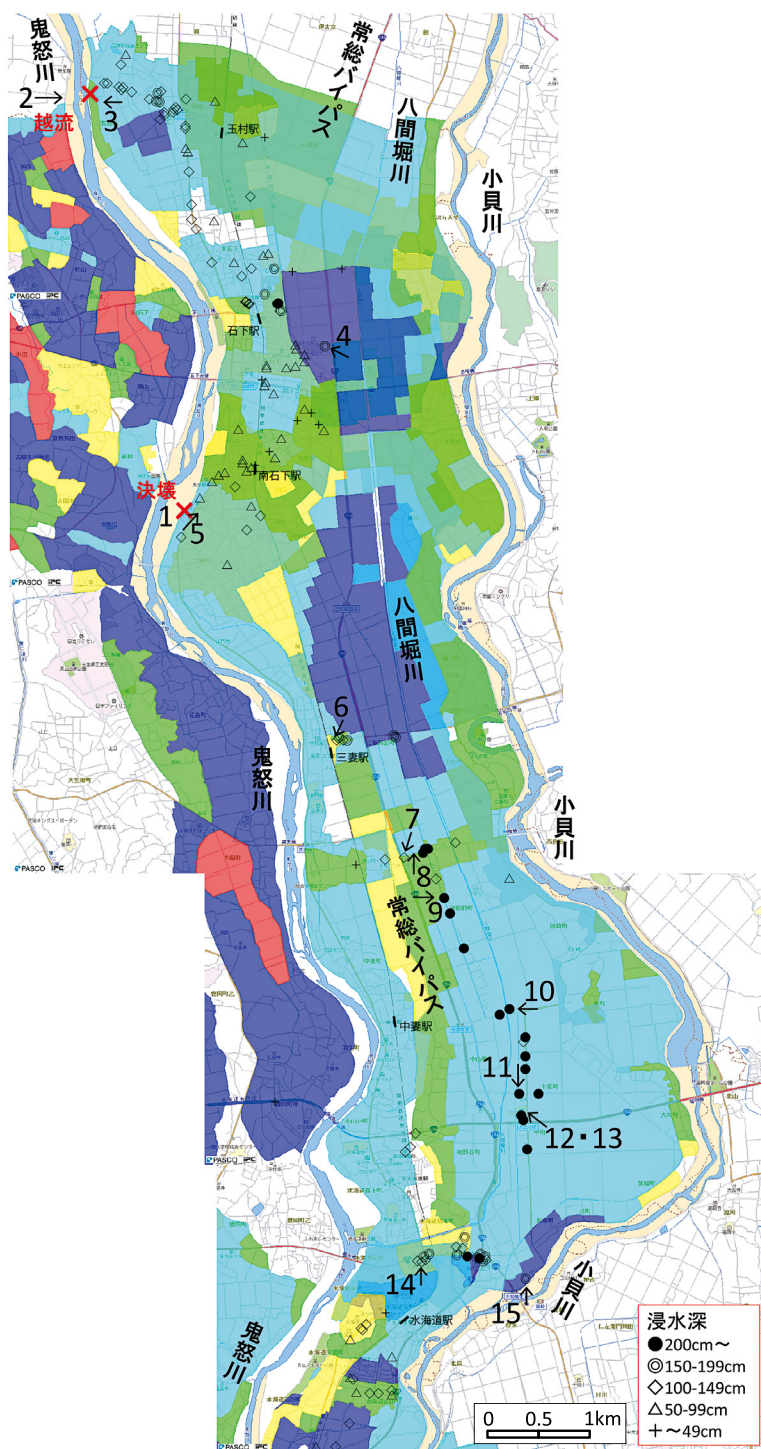
図9 浸水深 (cm) の分布図 (いばらきデジタルマップ (2015) に浸水深を加筆, 図中の数字は写真番号, 矢印は撮影方向を示す)

水調査を実施した。図9には、いばらきデジタルマップ(2015)を基図として、浸水深(cm, 地盤からの浸水の高さ)の分布(図中の数字は写真番号, 矢印は撮影方向を示す)を50 cmごとに記した。

は170 cm前後の浸水被害に見舞われ、運動会を控えた運動場も数十センチの土砂が堆積し、この付近は標高が周辺よりやや低いため浸水被害も大きかった。関東鉄道の玉村駅から石毛駅にかけてもほぼ100~149 cmの浸水被害に見舞われており、石下駅の東部は八間掘川と後述する常総バイパスを挟んで東西で標高が低くなっており、200 cm以上の浸水深も確認されている。

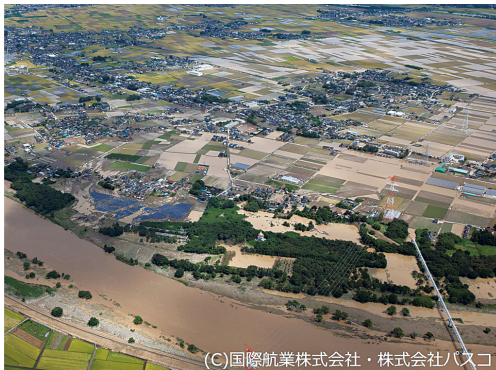
鬼怒川の堤防から越流した若宮戸地区を西から東方向を撮影したものが写真2(国際航業株式会社・株式会社パスコ(2015)を一部拡大して掲載)である。越水箇所は新聞報道等では民間の太陽光発電事業者がソーラーパネルを設置するために、この自然堤防の一部を掘削したことが水害の要因になったのではないかと指摘もされている。写真では、太陽光発電パネルと鬼怒川の間にある自然堤防の丘陵地が幅約150 mにわたって掘削されて、樹木も伐採でなくなっている状況が確認できる。写真3には太陽光発電施設の浸水被害を示した。泥流や流木が施設に流れ込み、基礎を含む太陽光パネルの損傷、パネルの下半分が浸水していることが土砂の痕跡からも確認できる。

写真2 鬼怒川の越流箇所と太陽光発電施設
(国際航業株式会社・株式会社パスコ
(2015)を一部拡大)

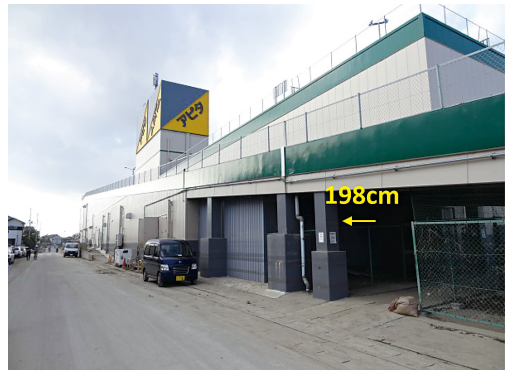
鬼怒川と平行して常総市から筑西市へ南北に走る国道294号は、市街地を通り全線片側1車線のため、慢性的な渋滞が起っていた。この市街地を迂回する形で1995年に渋滞緩和のために低平地の水田地帯を南北に縦断する常総バイパスが開通した。この開通により、バイパス沿いに大型店舗の出店が増加しており、写真4に示したスーパーマーケットも1階と2階部分が店舗、3階は屋上駐車場が建設されている。本洪水により1階部分が約200 cm浸水したが、2階に従業員や来客者は避難したため、人的被害は認められなかった。本店舗は2階部分のみ10月1日より営業を再開し、1階部分の復旧が続けられている。また、隣接するホームセンターも大きな浸水被害を受けて

写真4 スーパーマーケットの浸水被害 (2015
年9月15日撮影)

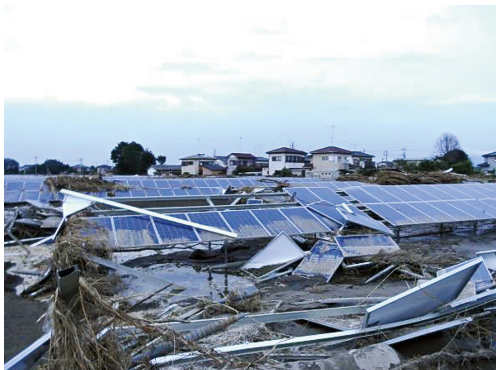
写真3 太陽光発電施設の浸水被害 (2015年9
月15日撮影)

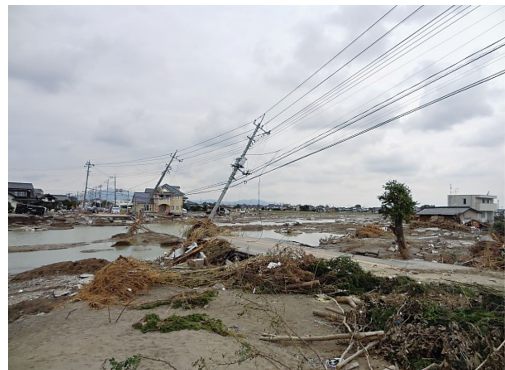
写真5 堤防決壊による三坂町の被害状況
(2015年9月15日撮影)

石下駅から南石下駅かけての市街地は自然堤防の上に形成された古い街区であることから、100 cm 以下の浸水被害 (△, +) となっている。140 m にわたり鬼怒川左岸の堤防が決壊した三坂地区は、写真5 に示したように河川の濁流の直撃を受けた箇所では道路や家屋の流失が認められる。決壊箇所から南北に離れるにつれて自然堤防上に位置する家屋の浸水被害は徐々に軽減している反面、決壊により泥流が流れ込んだ東側の後背地では100~149 cm の浸水被害に見舞われている。

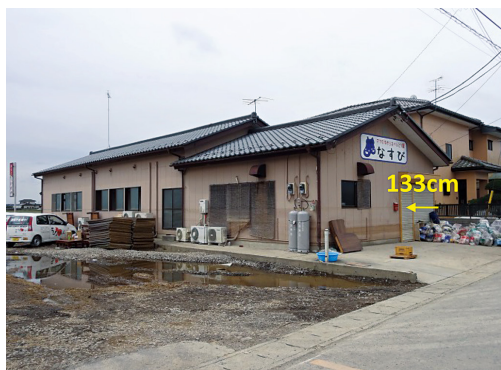
さらに南に下ると、三妻駅周辺も標高が低いため浸水被害の程度が甚大で、写真6 に示した食料

品販売店舗でも133 cm の浸水深が認められ、周辺も150 cm 以上の浸水被害が確認できる。写真7 には、沖新田町にあるJA常総ひかりの精米センターの浸水状況を示している。145 cm の浸水被害によりセンターに集荷されたコメの一部分は水に浸かり、廃棄せざるを得ない状況となっている。

写真6 食品店舗の浸水被害 (2015年9月15日撮影)

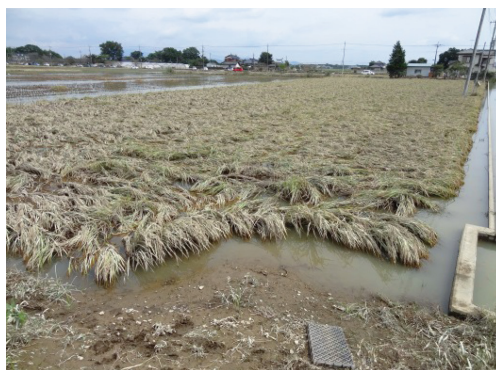
写真8 は、水田(品種: コシヒカリ)の浸水被害の状況である。泥水で水田全体が冠水した後、少しは水が排水されているが、まだ多くの泥水が残っている。水が引いた水田でも田面はぬかるんだ状況となっている。収穫期を迎えた水田は、穂が泥水に浸かったため、籾には乾燥した土壌が付着し、収穫期を大きく遅れた水稲は乾燥し過ぎて

写真8 水田の浸水被害 (2015年9月16日撮影)

胴割れが発生するため、商品価値はなくなっている。このため、浸水地域における水稻生産は大きく減収するものと推定される。また、農業用ハウスにも浸水被害が発生しており、キュウリ、トマトなどの野菜生産に大きな影響を及ぼしている。

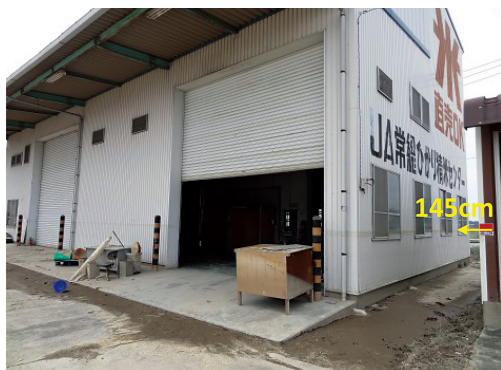
写真7 JA常総ひかり精米センターの浸水被害 (2015年9月16日撮影)

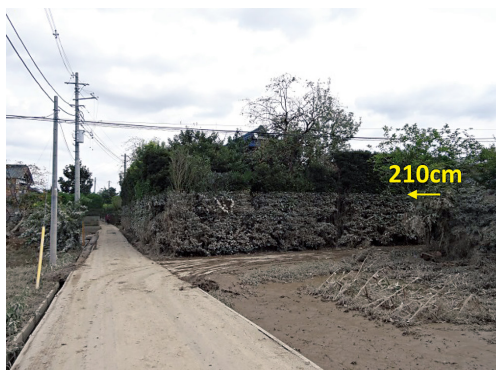
写真9 農家の屋敷林に残る浸水痕跡 (2015年9月16日撮影)

写真9は、八間堀川沿いの川崎町の農家屋敷林における浸水痕跡の状況である。この地域は本洪水災害で最も浸水の被害が甚大であった場所で、200 cm を越える浸水被害が生じている。この地域は、農家の屋敷の周囲を樹木で囲んだ屋敷林が防風、防火のために設けられているが、いずれも200 cm を越える浸水痕跡が確認できる。

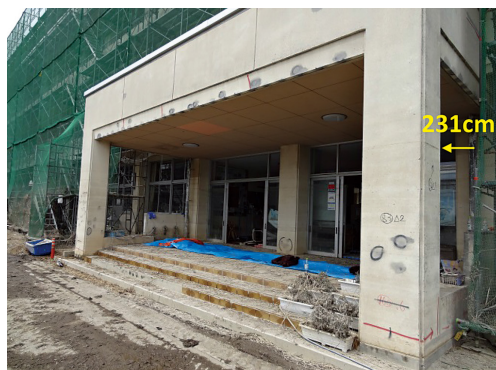
写真12 大生小学校の浸水被害 (2015年9月16日撮影)

影響も認められた。写真12は大生小学校における浸水の状況であり、231 cm の浸水被害に見舞われている。写真13に示した児童が出入りする昇降口も全体が浸水し、泥まみれになっている。本校は耐震改修工事の最中であったことから、作業員も復旧作業に参加し、応急措置に追われており、24日から近隣の五箇小学校を使用して授業が再開されている。

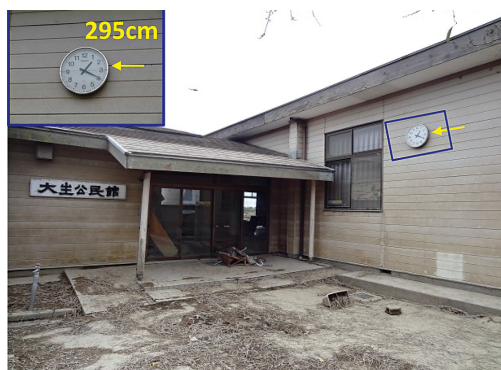
写真11は、避難場所に指定された大生公民館における浸水被害の状況である。外壁に掛かった時計には295 cm の浸水痕跡が残っており、1時20分を指して止まっている。隣接する消防団の1階倉庫も水没する被害が発生し、災害支援作業への

写真11 大生公民館の浸水被害 (2015年9月16日撮影)

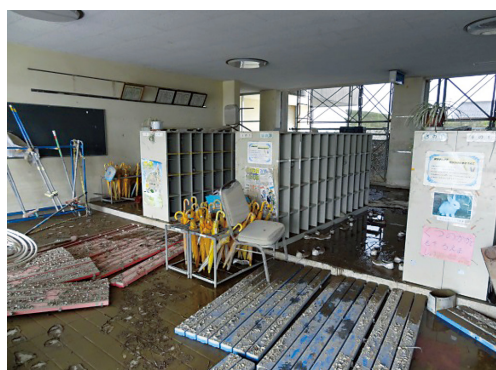
写真13 大生小学校の浸水被害 (2015年9月16日撮影)

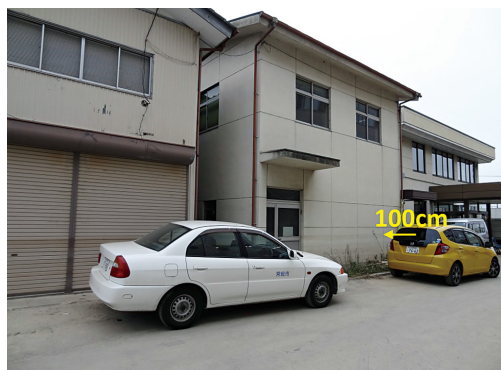
写真14は、常総市役所別棟の浸水痕跡を示している。浸水深は100 cm にも及び、市役所を含む周辺も浸水したことにより、災害救助活動に大きな支障を及ぼした。また、近隣のきぬ医師会病院も浸水したことから、日赤医療班が臨時の診療所を開設し、急患の診療に対応していた。写真15は、小貝川の大和橋北に隣接する集落の浸水被害の状

写真14 常総市役所別棟の浸水痕跡 (2015年9月16日撮影)

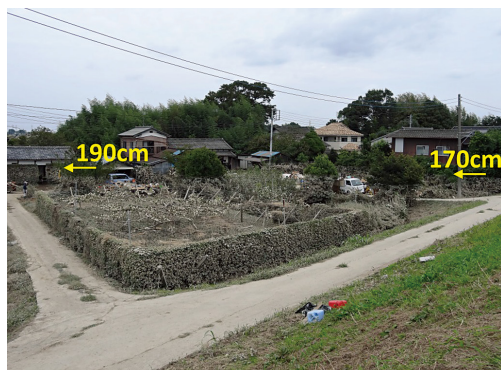
況である。200 cm 近くまで浸水していることが屋敷林に残された痕跡から知ることができる。写真15の新井木町から長助町、兵町、箕輪町、大崎町にかけて小貝川右岸の地域は、常総市北部の越流、破堤の箇所から10 km 以上も離れているが、鬼怒川と小貝川に挟まれた地域では最も標高が低い地域であることから、流れ下った泥流が本地域まで押し寄せ、甚大な浸水被害が生じたものと推察される。

写真15 小貝川に隣接する集落の浸水被害 (2015年9月16日撮影)
