2016年台風16号の気象的特徴と 宮崎県の北川で発生した洪水災害 の概要

Characteristics of Meteorology and Flood Disaster in Kitagawa River of Miyazaki Prefecture by Typhoon No.16 in 2016

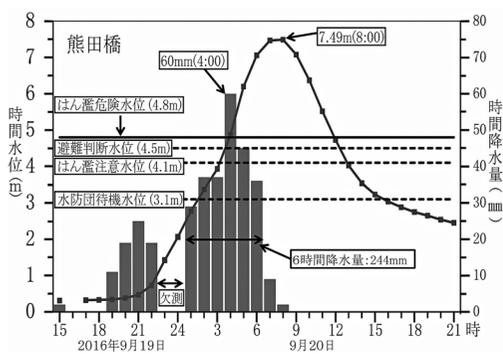
雨量計の時間毎の推移(19日16時・23時と20日 0時は欠測)を示した。19日の日中には少雨状態であったが、19時には時間雨量が10 mmを越えて徐々に雨量強度が高まり、翌20日の4時には60 mmに達し、その後は徐々に強度が弱まり、9時には降りやんでいる。欠測があるため12時間雨量は求められないが、6時間雨量は244 mmとなっている。本豪雨により熊田橋の水位は19日20時頃から徐々に上昇し、翌20日の1時30分には水防団待機水位(3.1 m)を、4時にははん濫危険水位の4.8 mを越え、8時に7.49 mの水位にまで達し、その後は低下している。

図7 北川の熊田雨量局・水位局の推移

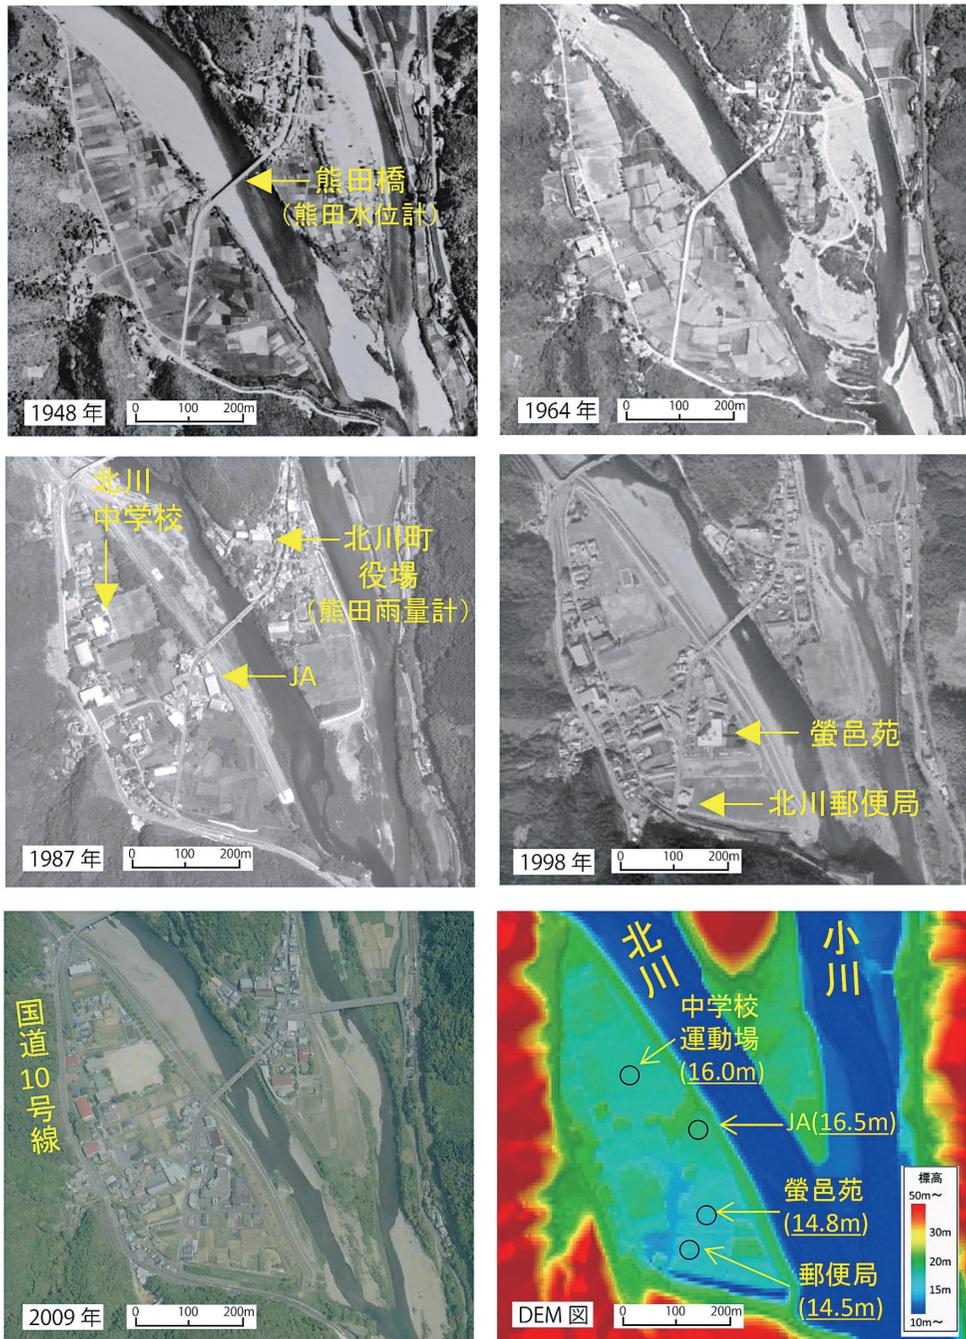
DEM 標高図をみると、特にJAから螢邑苑、北川郵便局にかけての道路は徐々に標高の低い青色になっており、南には水路が東西に走り、北川堤防のポンプ場に通じており、低平地で最も標高が低いことがわかる。このような土地柄から、以前は国道沿いにあった郵便局を現在の場所に移転させる際、住民から浸水被害が頻繁に発生する場所であるとのアドバイスを受けていたが、約1.5mの盛り土をして建設することで、浸水被害を防げるものと考えていたと、現在の郵便局長が述べている。しかし、西側の山際から雨水が大量に

図9 北川の熊田地区における空中写真による土地利用の変遷とDEM標高図 (DEM図におけるカッコ内の数値は標高を示す)

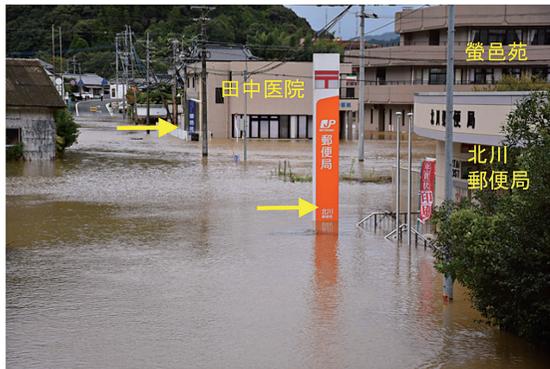
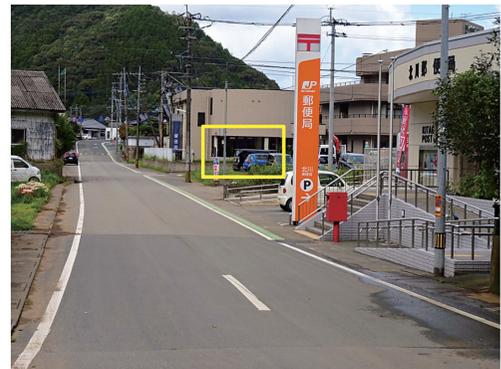
流れ込んで、ポンプ場から内水を北川の水位が上昇しているために排水することができず、写真1(左)に示したように盛り土の高さを大きく超えて建屋では約80cmの内水氾濫による浸水被害が生じた。なお、写真はやや水位が低下した時点で撮影されたものであり、実際の最高水位は矢印で示した高さである。なお、1997(平成9)年の水害の際には、建物の天井まで浸水したことから、今回の浸水被害は、これを約150cm下回ってはいるが、郵便業務が5日間停止する被害となった。

写真1では、郵便局の後方に写っている田中医院やその右手の螢邑苑も浸水被害を受けていることがわかる。田中医院や螢邑苑を管理する施設管理者にヒアリングを行い、被害状況について説明を受けた。これらの施設は1997(平成9)年7月に竣工した後、わずか2か月後の9月16日に台風19号の伴う外水はん濫により被災しており、1階の通所者が利用する施設が水没する甚大な被害に

写真1 熊田地区の北川右岸における浸水被害の状況 (左: 毎日新聞社提供 (2016年9月20日), 右: 山本晴彦撮影 (2016年9月26日)) (左の→は最高浸水高) (右の□の枠は写真3に相当する)

からの河川水の流出により、嵩上げ工事が未着手の住宅で浸水被害に見舞われた。熊田地区は過去20年間で5回も浸水被害に見舞われていることから、抜本的な浸水対策が必要であると考えられる。家田・川坂地区では嵩上げ工事が完了している住宅では浸水被害が認められなかったが、1997年の台風19号の際の観測された豪雨が再現されると浸水被害の発生が予想されるので、今後も洪水災害に対するソフト面の対策が必要であることが改めて示唆された。

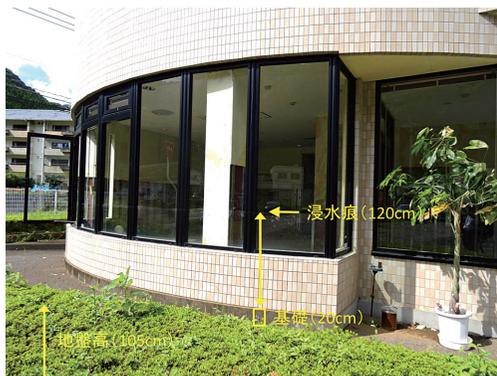
写真2 田中医院における洪水災害の状況 (山本晴彦撮影, 2016年9月26日)

JAから約2 m下った中央の道路に面する田中医院では105 cmの盛り土の上に, さらに20 cmの基礎を設け, その上に建屋を建てているが, それでも写真2に示した窓ガラスに残された浸水痕跡から120 cmの浸水被害を受けていることがわかる。被害後6日目の9月26日の時点で, 壁紙を剥がしても防水・防音ボードに水が浸水高の120

cmよりも上にまでしみこんでいるので, 180 cmまでボードを剥がして復旧する作業が進められていた。

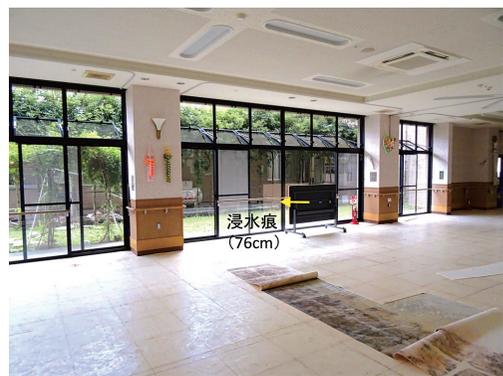
写真3 介護老人保健施設「螢邑苑」における浸水痕跡 (山本晴彦撮影, 2016年9月26日)

田中医院の奥に隣接する螢邑苑でも, 写真3に示したようにガラスに残された浸水痕跡から約76 cmの浸水深が確認できる。調理室では特注の調理機器などの廃棄, ボイラー室でも電子基板の取り換えなども必要となり, 復旧には多くの経費がかかると試算されているが, 10月11日のデイサービス再開を目指して急ピッチで工事が行われていた。なお, 本地域の北側に位置する北川中学校でも, 内水氾濫により1階部分が浸水する被害が発生している。

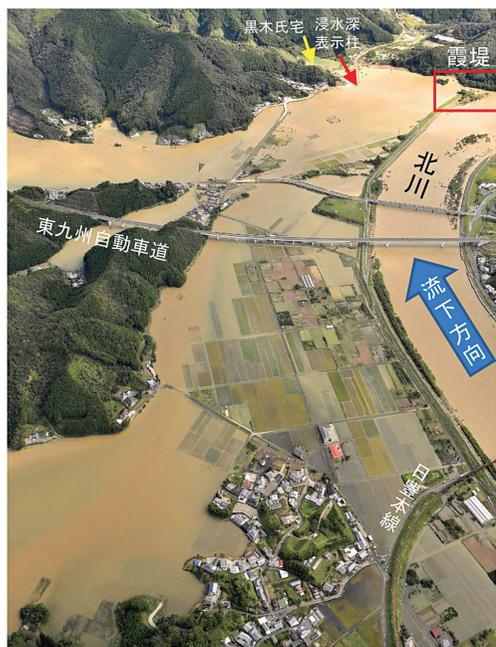
写真4 家田・川坂地区における洪水災害の状況 (毎日新聞社提供)

防内に流れ込み、水田一帯が水没していることがわかる。本地区も幾度となく洪水災害に見舞われており、1997(平成9)年の台風19号の際には北川左岸の堤防が決壊し、家田地区内では70%の家屋に浸水被害が発生した。

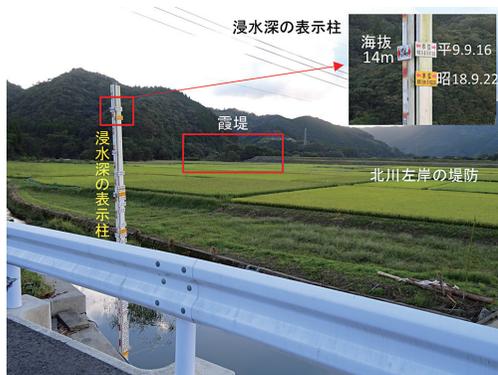
写真5は、家田地区から北川左岸の堤防と霞堤を、さらに郷土史家の黒木重代司氏が作製した過去の水害の浸水深を記した表示柱を示した。「霞堤」とは、堤防のある区間に開口部を設け、上流側の堤防と下流側の堤防が、二重になるようにした不連続な堤防を指している。洪水時には開口部から水が逆流して堤内地に湛水し、下流に流れる洪水の流量を減少し、洪水が終わると堤内地に湛水した水が排水される仕組みになっている。急流河川の治水方策としては、非常に合理的な機能と言われている。霞堤の歴史は古く、戦国時代の武田信玄が考案したと言われている。霞堤と呼ばれる由来は、堤防が折れ重なり、霞がたなびくように見える様子から呼ばれるようになったとされる。

北川には霞堤が6か所あり、家田地区の霞堤(開口地点は河口から11.4 km)は開口幅が60 mで、氾濫面積は21.9 ha(家田・川坂地区)と、旧北川町内では最大の霞堤である(渡邊・杉尾, 2004)。家田地区を始めとする旧北川町での霞堤をめぐる背景については、杉浦(2007)の報告を参考に願

写真5 北川左岸の家田地区の霞堤と郷土史家の黒木重代司氏による過去の水害における浸水深の表示柱 (山本晴彦撮影, 2016年9月26日)

いた。家田・川坂の両地区では、霞堤が洪水防止の効果を発揮して、今回の水害では北川の堤防決壊や外水氾濫は認められなかったが、一部の住家では浸水被害が発生した。

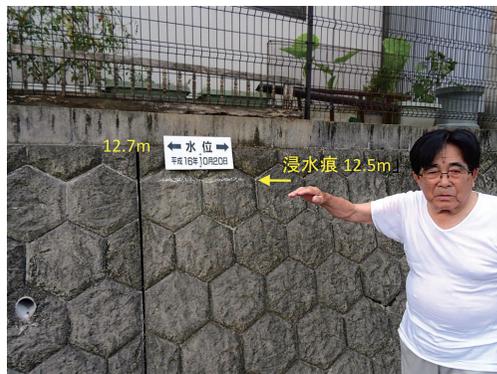
写真6 郷土史家の黒木重代司氏への被害のヒアリング調査と1997年の水害後に嵩上げされた住宅 (山本晴彦撮影, 2016年9月26日)

写真6には、黒木重代司氏への被害のヒアリング調査と1997年の水害後に高上げされた住宅地の浸水高を示した。写真中央の水位痕跡が2004(平成16)年10月20日の台風23号による浸水高(標高12.7 m)であり、今回は12.5 mまで水位が上昇したが、黒木氏の家屋の浸水被害は免れたとのことであった。北川では、1997(平成9)年の台風19号による洪水災害を契機に、約11.7 kmの区間(下流の川島橋から中流の北川大橋)が河川激甚災害対策特別緊急事業(激特事業)に指定され、河川の改修が2004(平成16)年まで実施され、堤防の築堤や浚渫工事が進められた(国土交通省河川局, 2002; 宮崎県, 2005)。

宅地の高上げする基準面とし、住宅をジャッキで上げて、宅地を高上げる工事が進められており、家田地区では約80%の宅地で完了していた。しかし、今回の洪水では未実施の住宅で床上・床下の浸水被害が発生したことから、さらなる工事の進捗が求められている(宮崎県, 2005)。

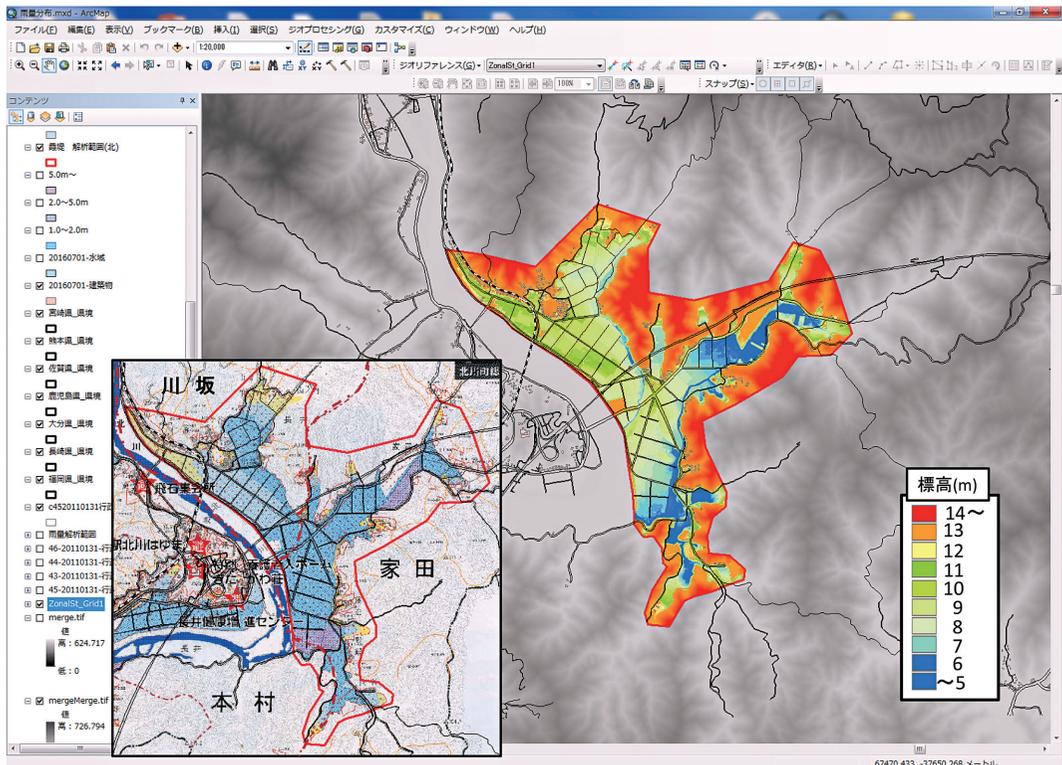
今回の水害で、北川流域に造られた霞堤の洪水抑制効果が取り上げられているが、浸水面積や浸水深等の解析から具体的な効果が示されていない。そこで、浸水範囲の大きかった北川左岸の家田・川坂地区を解析範囲とし、地理情報システム(GIS)において、数値標高モデル(「国土地理院HP 基盤地図情報ダウンロード」より)を用いて、最高水位時の総貯水量を推定した。著者による現地踏査(写真6)により、最高水位が標高12.5 mまで上昇していたことから、数値標高モデルの5 mメッシュ毎の標高値を求め(図10)、最高水位12.5 mとの差を算出することで推定浸水高(m)とした。そして、5 mメッシュの面積である25 m²と推定浸水高(m)を乗じて、その総和を計算することで推定総貯水量(m³)を求めた。その結果、霞堤による推定総貯水量は704.8万 m³と見積もられた。この数値を評価するために、大分県が発表した「平成28年9月19日～9月20日の台風16号の影響による大分県各ダム洪水調節の効果」(大分県, 2016)しており、北川上流域に位置する北川ダムの洪水調節実績と比較した。本資料には、北川ダムにおける総貯水量は1070.8万 m³との計算結果が示されている。このことから、著者により推定された家田・川坂地区における総貯水量は北川ダムにおける総貯水量の約70%に相当しており、霞堤による後背地の家田・川坂地区の水田への貯水は、水害の抑制に大きく貢献していることが示唆された。

図10 家田・川坂地区における GIS 上での数値標高モデル (5 m メッシュ) の展開図
