2015年9月鬼怒川水害の要因に関する考察

土屋 十圀¹

A study on the causes of the flood disaster along the Kinugawa River in September 2015

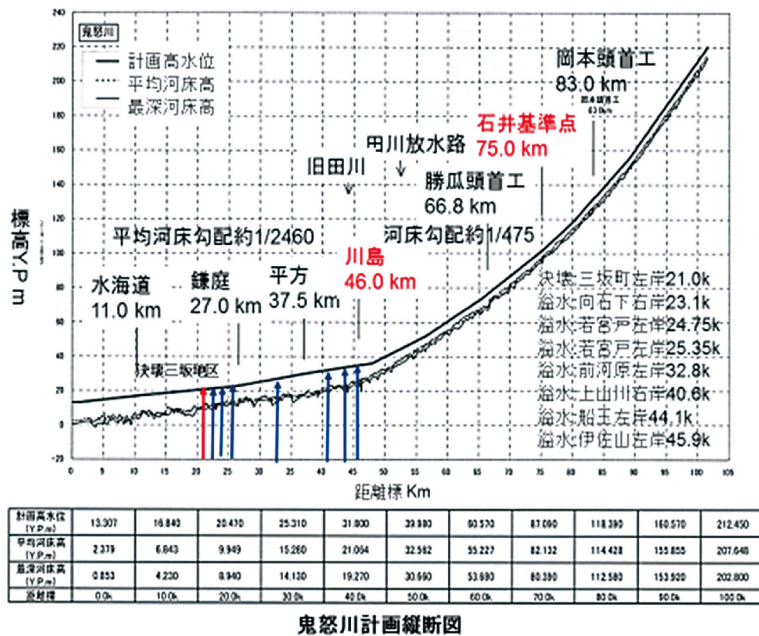
そこで、当該事務所の河川維持管理計画の報告書で言及している内容を参考に、鬼怒川の河川構造の視点から既往文献資料をもとに検討を行った。国土交通省の発表では決壊1箇所、溢水7箇所である。図4は溢水・決壊した箇所を河川縦断面図に示したものである。この溢水箇所は川島地点46kより下流に集中し、特に決壊・溢水規模の大きい箇所は21k~27kに集中している。このうち、大規模な氾濫箇所は、溢水後決壊した左岸三坂地点21kと無堤防区間で溢水した若宮戸左岸24.75k、25.35kである。この3箇所は鎌庭地点27kより下流にあたり平均河床勾配では約1/2500の緩

図 4 鬼怒川の計画縦断と決壊・溢水箇所 (赤色矢印は決壊, 青色矢印は溢水箇所, 既往資料⁹⁾に加筆

勾配区間である。これに対して、川島より上流は、河川幅が約800 mと2倍に広がり、石井基準点までの平均河床勾配は約1/450で急こう配となっている。

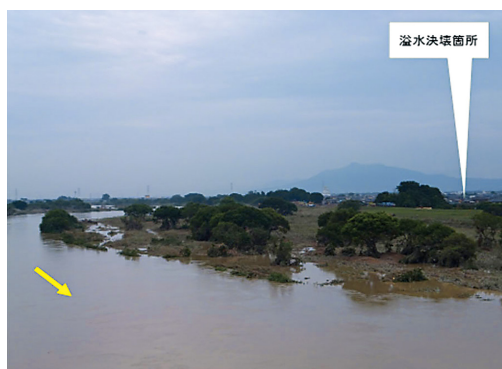
鬼怒川では河道内樹木が、堤防上からの巡視の際に水面が確認できないほど繁茂し、河川区域内に民有地(28.1%)が多く、ゴミの不法投棄の温床となっている。繁茂する樹木は洪水の疎通能力の障害ともなっている¹⁰⁾。写真1, 2は堤防決壊現場の左岸下流に広がる砂州と樹林である。また、大沼らは鬼怒川の河道地形および植生の変遷に関する調査¹¹⁾を行い、「地形については平水位の水面下では深いところが多くなり、陸域では平水位に対する比高が高くなる傾向がみられる。これは砂州が堆積傾向にあるだけでなく、平水位の低下、即ち滞筋の河床低下が進んでいる」と指摘している。更に、「地被については水域や裸地が減少し、草地や樹林は増加傾向がみられる」としている。この研究では20.5 k ~ 26 k の区間について

昭和39年から平成20年まで10回にわたり河川横断形状の変遷を明らかにしている。その一部の20.5 kの横断形状を図5に引用して示した。この横断形状は三坂地区の決壊箇所左岸下流の大規模な砂州である。右岸側の淵の部分は昭和44年から平成20年の約40年間に約4 m河床低下している。一方、河道中央部の河床は一段、二段と階段状になり、堆砂が進んでいることがわかる。この箇所は写真1, 2のように砂州の形成の上に樹林が繁茂している。

写真1 鬼怒川・常総きぬ大橋上流左岸の砂州と樹林（右遠方は堤防決壊箇所，2015.9.13執筆撮影）

一方、鬼怒川は昭和39年，同55年，平成13年に河床変動調査が行われ，河岸侵食，河床低下が激しく，その影響は下流から100 kmの区間にわたっている。その結果，全川で2～3 m低下している¹⁰⁾（図6参照）。しかし，蛇行区間などには瀬と淵が形成され彎曲の水裏部では堆砂が促進され，広大な砂州が形成されている（写真1，2）。そこに実生の定着と発芽，樹林化がさらなる堆砂を作り出していると考えられる。図6の石下床止下流の三坂地区21kが決壊場所である。この前後に設置されている床止である上流の鎌庭，下流の三妻も洗掘低下した状態となっている。この調査報告書¹⁰⁾によれば「平均河床高は，低水路部とみなされる幅における平均河床であり年度により異なる（当該年度の河道形状に1300 m³/s時の水面幅以下の平均河床高）」としている。したがって，この河床変動調査は河道の流水部のみ調査であり堆砂し，陸化している堤外地は除外されている。図7は堤防決壊箇所，三坂地区21.0kの河床変化である。黒色は昭和30年，太赤色は昭和53年，青色は平成5年，細い赤色は平成17年である。低水位の流水部にあたる中央から右岸寄りには経年的に鉛直方向に深掘れしていることがわかる。最深部河床では50年間に約4.5 m以上洗掘されている。一方，河道中央部は昭和30年から平成17年までに2～3 m洗掘され河床は低下している。これに対して500 m下流の断面20.5kでは堆砂が進んで，砂州が発達していることが明瞭であり，決壊箇所と対照的である。

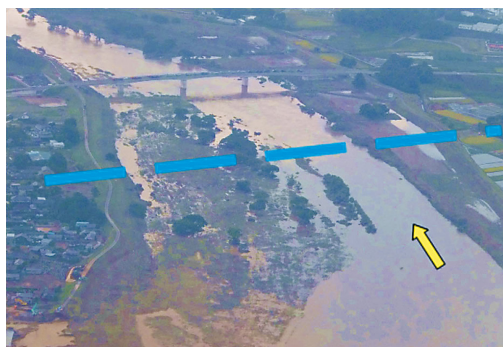
写真2 三坂町堤防決壊箇所の左岸下流に広がる砂州と樹林（ブルー鎖線は図5の横断面20.5k付近，2015.9.12執筆撮影）

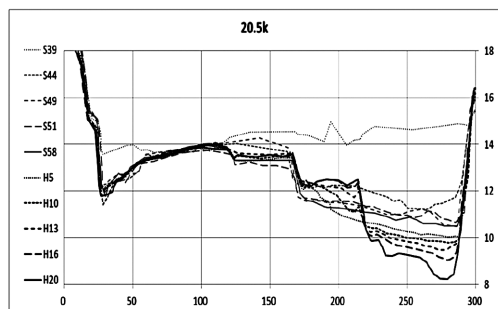
このような蛇行部での砂州は長期にわたる堆砂により固定化が進んだと考えられる。これを促進しているのは右岸側の淵の経年的な洗掘・侵食によるものと推察することができる。後述する1935年に設置した鎌庭捷水路建設後の水理調査を行った安芸咬一は蛇行河川の流れの彎曲部、凸岸部による二次流の影響を強く指摘している⁴⁾。なお、鬼怒川のセグメント2-2(16.5 km, 32.0 km)では、高水敷が畑地に利用され、メダケ、タチヤナギなどがみられる。河道内の樹林対策は全国的傾向であり砂州・高水敷に占める樹林面積は1970年代初

図5 20.5kの河川横断形状の変化（昭和39年～平成20年）（横軸：横断距離（m），縦軸：標高（m），大沼らの論文¹¹⁾から引用）

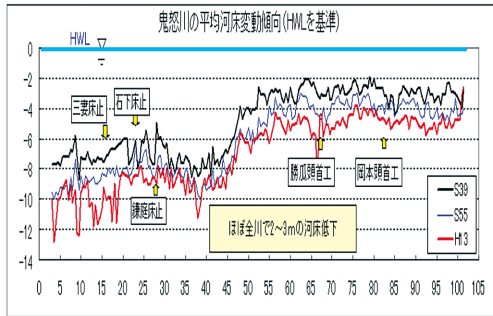
図6 鬼怒川の平均河床変動傾向 (横軸: (km), 縦軸: HWLを基準 (m), 国土交通省資料¹⁰⁾より引用)

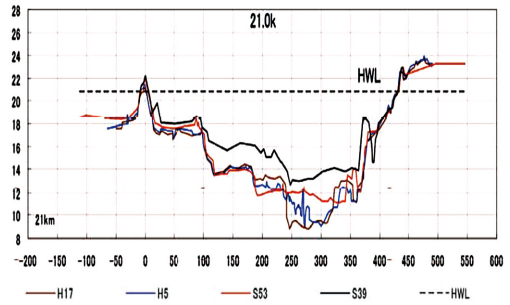
図7 鬼怒川三坂地区21.0 kの河床変化 (昭和30年-平成17年) (横軸: 横断距離 (m), 縦軸: 標高 (Y.P.m), (財) 河川環境管理財団資料¹³⁾より引用)

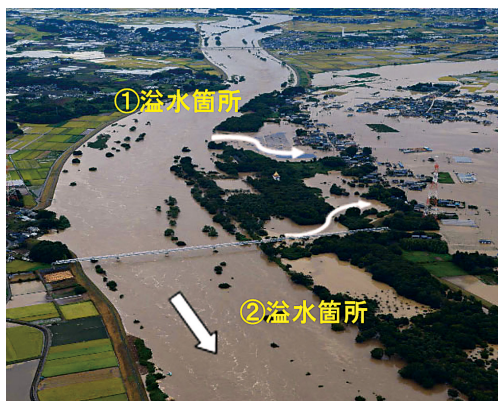
国の鬼怒川河川維持管理計画¹⁰⁾では、堤防によって背後地を守る区間は、田川放水路区間を含む下流から101.5 kmをA区間としている。この区間は民有地(28.1%)の無堤防区間を含むものである。この無堤防区間で氾濫した箇所を写真3に示す³⁾。上流から見て左岸の樹林が無堤防の民有地である。

ここは、河畔砂丘(自然堤防)の微高地であり、堤内地は樹林河岸近くまで事業者による太陽光パネルが設置されていた。自然堤防は前後の堤防より低いため住民・市の要望から事業者と協議し、国が平成26年7月、大型土嚢を積み上げていた。しかし、これらは洪水によって一部を残し跡形もなく流失した。溢水した河岸の法面は笹竹の根茎が絡み付く覆土であったが、これらが洪水で剥ぎ取られ、その下は既設の蛇籠工が設置されていて、それ以上の侵食、決壊を許してなかったことは注目される(写真4)。

写真3 左岸の無堤防区間で氾濫した若宮地区(国土交通省資料³⁾を引用し加筆)

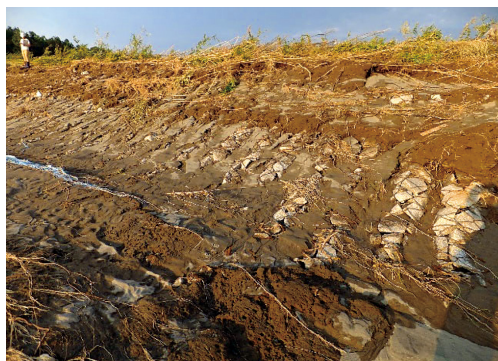
写真4 若宮戸地区の無堤防溢水箇所の表法護岸から出現した蛇籠工(写真3①25.35k付近、筆者撮影)

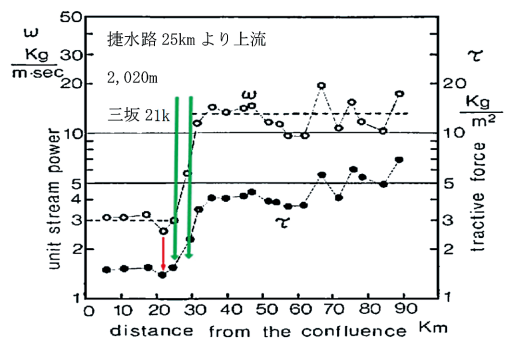
また, 鬼怒川の河道形態に関して掃流力などを検討した泉・井口の研究¹⁴⁾でも同様な見解が述べられている。その解析事例を図9に示した。Unit stream power: ω と掃流力: τ は30 k ~ 21 k にかけて急激に低減し, 三坂地点が最小値の掃流力を示している。このように河川縦断構造上, 過去の捷水路工事によって上流の洪水流を早めることになったが, 三坂地点は貯留しやすくなる構造になったものと考えられる。したがって, 計画規模を上回る大洪水時には鎌庭下流の若宮戸から三坂地点では大規模な溢水が集中する脆弱性をもった箇所であったと考えられる。

図9 鬼怒川における unit stream power ω と掃流力 τ 縦断分布 (赤矢印: 三坂決壊箇所21k, 緑色印: 鎌庭捷水路区間, 文献資料に加筆, 泉・井口による論文, 鬼怒川の河道形態¹⁴⁾より引用)

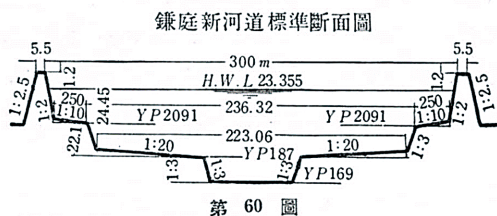
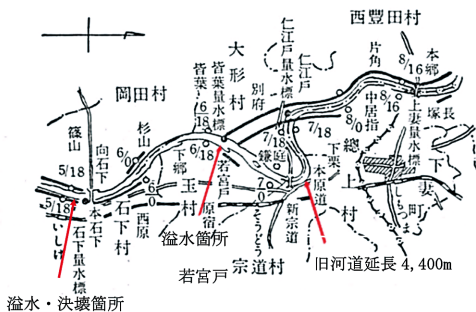
図10 鎌庭捷水路付近平面図，同新河道標準断面図
(安芸咬一著「河相論」⁴⁾鎌庭捷水路工事より引用し加筆)

鎌庭捷水路改修工事⁴⁾(図10)は昭和3年2月~昭和10年3月開削延長2,050m, 河床勾配1/1139, 河道幅(堤防間隔)300m~600m, 低水路(常水路)幅員100m~250mで行われた。カッコ内は著者の表現による。在来河道: 利根川合流地点より上流約25km~30kmの区間を実施した。旧河道延長4,400m, 河床勾配1/2500, 捷水路は流頭部より上流約4kmまで表層は砂, 下層は直径30mm内外の砂利である。流頭部より下流の新河道には砂利はなく, 全部粘土となっていた。また, 敷幅60m, 深さ1.2m~2.0m。流路は53%短縮している。河床勾配は2.2倍急こう配となっている。7年間の安芸による調査⁴⁾は鎌庭捷水路が完成した昭和10年3月の通水の前年から捷水路の上下流端およびそれより上下流の上妻, 石下地先に, 量水標を設置し, 5地点の水位変化の測定を行っている。観測期間は水位観測が昭和9~15年まで, 横

までの年平均水位の変化は次のように報告されている。即ち、捷水路の上流端から3.5 km 上流の上妻量水標は6年後にマイナス0.51 m 水位低下を招き、下流端の菅葉量水標より3.2 km 下流の石下量水標(三坂地点付近)地点の水位は徐々に上昇し、6年後に+0.31 m の上昇になったことが記述されている。

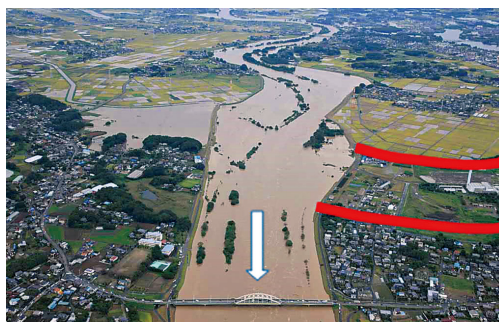
また、捷水路区間は砂川河床のため洗掘が激しく、昭和26、27年度には各々鎌庭第一床止(26.68 k)、第二床止(27.75 k)の工事が行われた^{10,13)}。昭和41年度には台風により床止め工が破壊されたため低水路幅60 m を110 m に拡幅し、護岸基礎鋼矢板7 m の設置、法覆工、根固工、粗朶沈床工など全面工事が行われている。平成3年には石下床止(22.84 k)も追加工事が行われた¹⁰⁾。このように捷水路設置は80年後の今日まで長期にわたり治水技術の課題をもたらしている。現在の鎌庭捷水路上流端にあたる箇所を写真5(朝日新聞デジタル¹⁵⁾)に示した。

写真5 鎌庭捷水路上流端付近(右岸の仁江戸地区は小河川山川が合流し、付近では内水氾濫。写真下の橋梁付近は鎌庭水位観測所。赤いラインは旧河道，朝日新聞デジタル¹⁵⁾より引用し執筆者が加筆)
