2017年7月5日に発生した九州北部における豪雨と災害の特徴

Characteristics of heavy rainfall and disaster in northern part of Kyushu on July 5, 2017

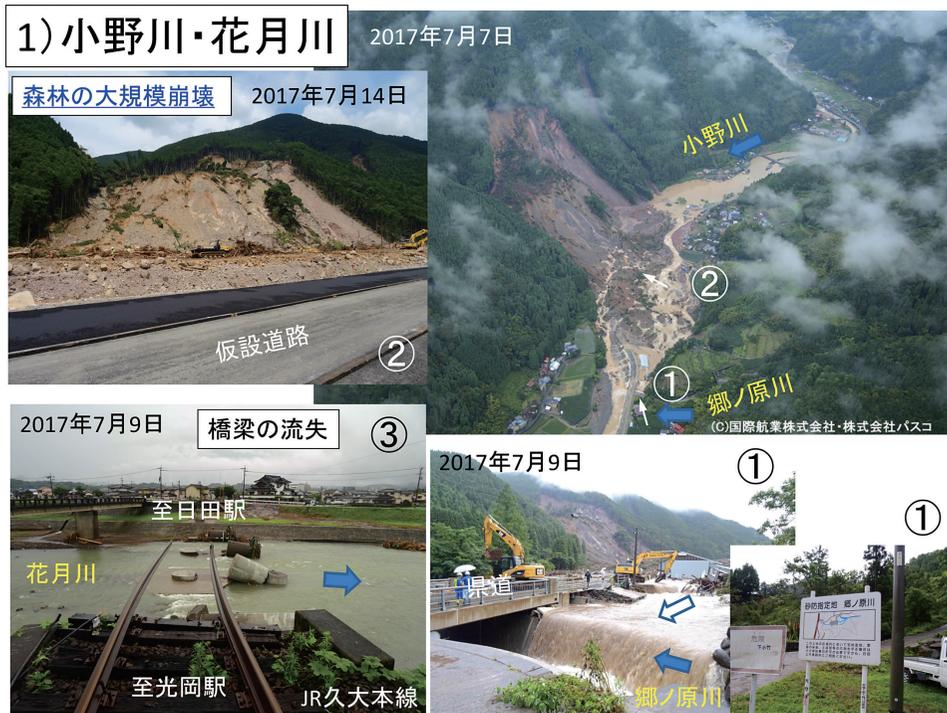
写真1 小野川・花月川流域の被害状況

日田は日本の三大林業地の一つで、スギの人工造林が明治以降、進められてきた。写真1の空中写真は、日田市の小野川で発生した大規模な森林崩壊の状況を示している。7月6日の9時40分過ぎに表層崩壊(2)が発生し、小野川へ流入して上流側には天然ダムが形成された。①の写真は災害発生4日後の7月9日に撮影された状況であるが、従来は県道の西側を流れていた小野川が、大量の水が河道と県道をはさんで東側を流れ下り、①に示した支流の郷ノ原川と合流している。③のJR久大本線では11か所で被害が発生し、光岡・日田間の花月川に架かる花月川橋梁が4本の橋脚が水圧により倒壊して流失している。バスによる

代替輸送を行うとともに、翌年の夏を目途に早期復旧に取り組んでいる（九州旅客鉄道株式会社, 2017）。

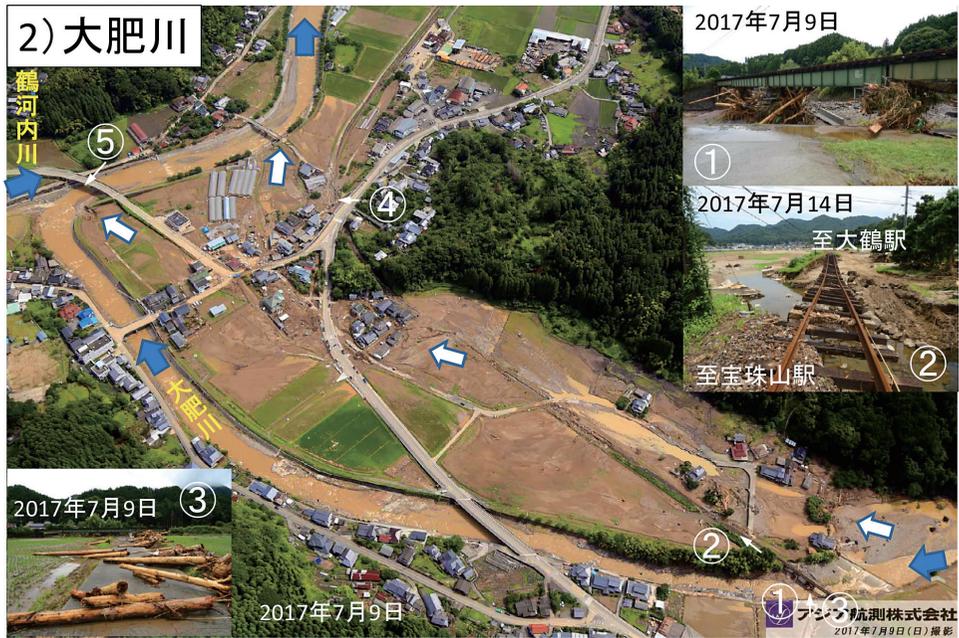
写真2 大肥川流域(大鶴地区)の被害状況

写真2・3には、大肥川と鶴河内川が合流する大鶴地区における被害状況を示している。写真2の空中写真では、右下の大肥川に架かるJR日田彦山線（宝珠山・大鶴間）の橋梁(①)の上流から農地へ泥流が流入し、大鶴地区の中心部一帯に押し寄せていることがわかる。①の橋梁には大量の流木が捕捉されているが、大鶴駅側の盛土は流失(②)しており、周辺にも大量の土砂流入や流木が散乱(③)し、洪水災害の凄まじさを物語っている。④の大鶴駅に近いやや低くなっている中心部には泥流が流れ込み、写真3に示したように農業用ハウスの倒壊や農地への土砂の堆積、鉄道路盤の流失が認められ、消防センターも泥流が押し寄せて約150 cmの浸水被害が発生し、防災活動

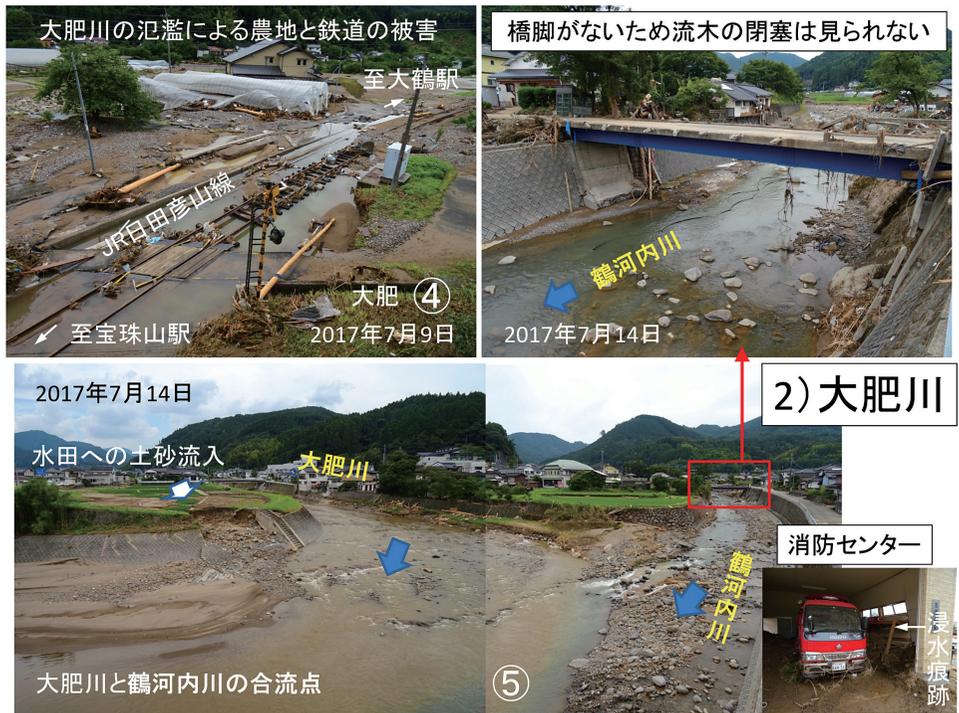
写真3 大肥川流域(大鶴地区)の被害状況

が出来ない状況となっている。⑤の大肥川と支流の鶴河内川が合流点では、水田に流入した泥流が内側から堤防を破壊させている。合流点の上流に位置する鶴河内川の橋梁は平成24年の九州北部豪雨の水害の際に落橋して橋脚がない橋梁を新設したために流木の閉塞は見られないが、欄干や両岸には大量の流木が捕捉されている。

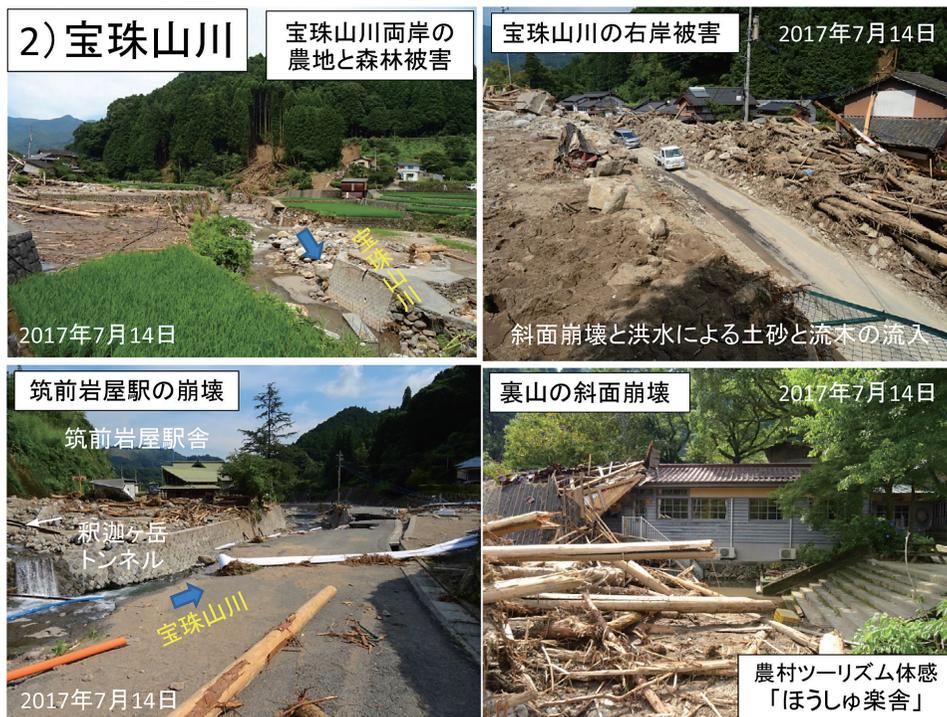
写真4 宝珠山川流域の被害状況

写真4には、大肥川の支流の宝珠山川における被害状況を示している。農村ツーリズム体感「ほうしゅ楽舎」の裏山が崩壊して土石流が発生し、建物等が半壊する被害が発生している。さらに近隣の宝珠山川の右岸に位置する温泉旅館も浸水被害を受けている。宝珠山川両岸では森林の崩壊や河川の洪水により甚大な被害を受けており、筑前岩屋駅では土砂流入による駅舎の崩壊、大行司駅は裏山の崩落による駅舎崩壊、彦山・筑前岩屋駅間の釈迦ヶ岳トンネルでは土砂流入等により鉄道被害が生じている。さらに、釈迦ヶ岳トンネル以北の第二・第三彦山橋梁の損傷もあり、JR日田

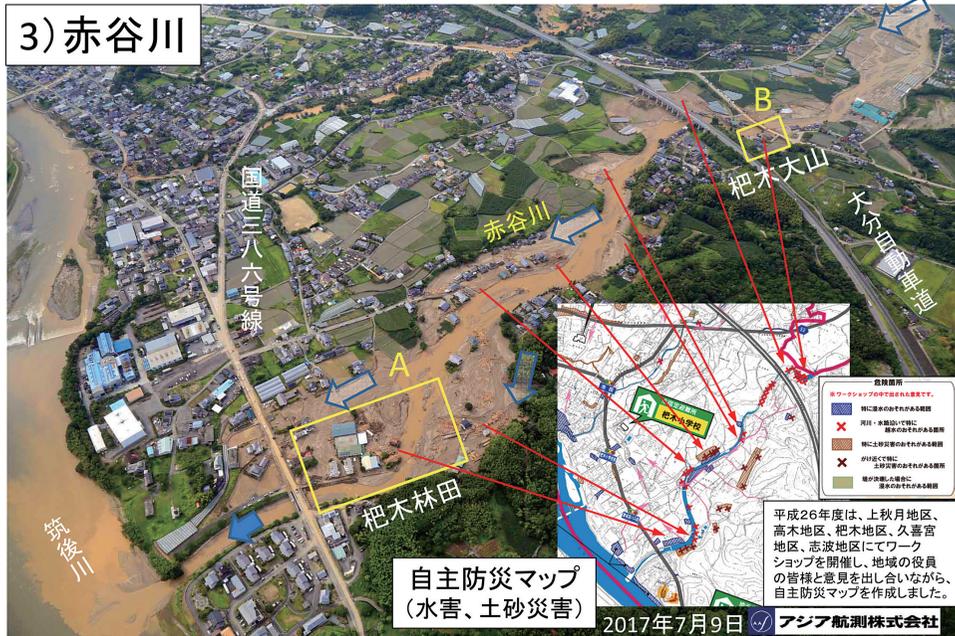
写真5 赤谷川(杷木林田地区)の空中写真の自主防災マップ

写真5は、朝倉市杷木を流れる赤谷川下流の杷木林田地区(A)と杷木大山地区(B)の空中写真と自主防災マップを示した。朝倉市では地区毎にワークショップを開催して、水害・土砂災害ハザードマップを基に地域役員が意見を出し合いながら、「特に浸水のおそれがある範囲」、「河川・水路沿いで特に越水のおそれがある箇所」、「特に土砂災害のおそれがある範囲」、「がけ近くで特に土砂災害のおそれがある箇所」、「堤が決壊した場合に浸水のおそれがある範囲」の危険箇所を記した自主防災マップを作成しており、杷木地区でも平成26年度に自主防災マップが完成している。マップに記された危険箇所と空中写真から判読した被害が一致しており、地域住民が危険を認識していた範囲・箇所で洪水災害が発生していることがわ

かる。Aの赤谷川左岸に位置する杷木浄水場では土砂や大量の流木が流れ込んで堆積し、1,600世帯で断水が生じ、7月28日になりようやく1,400世帯が復旧した。写真6では、右岸に位置する機械加工業の佐藤工作所(①~④)には大量の土砂や流木が工場内や職員用住宅に流れ込み、操業が停止する甚大な被害に見舞われた。大分自動車道の橋梁の上流側に位置する杷木大山地区では、赤谷川が屈曲して流下しているため河道から泥流が溢れ出し、写真7に示したように新興住宅の宅地の基礎が洗掘される被害(①)や農業用ハウスの流木による被害(②~③)が確認されている。

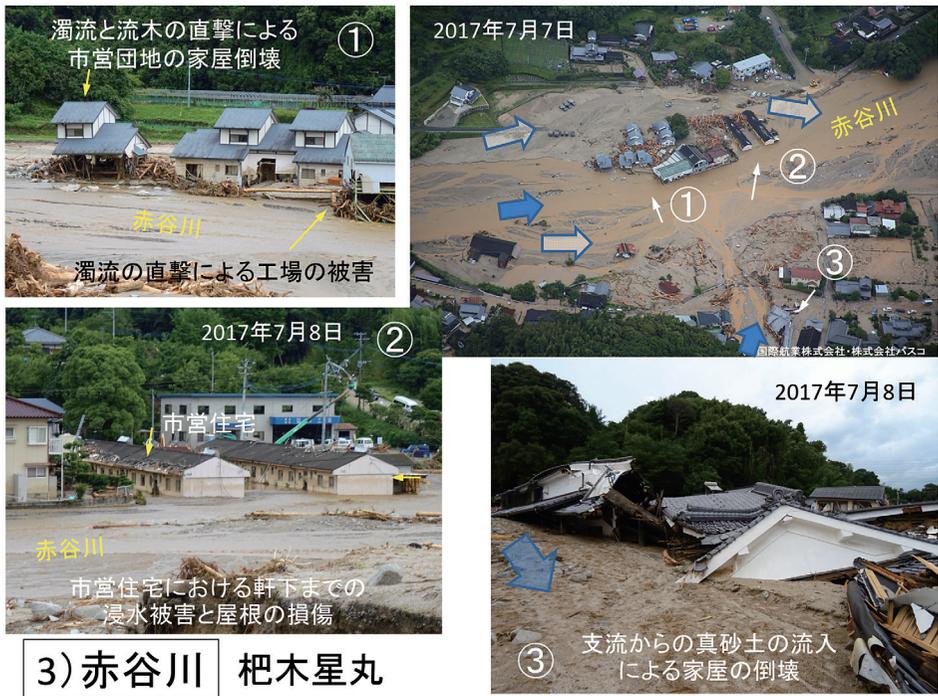
写真8 赤谷川流域（杷木星丸地区）の被害状況

赤谷川の杷木星丸地区の被害を写真8に示した。空中写真から、赤谷川の両岸の谷底平野に新たに河道が形成され、一帯に土砂が堆積して河川水が滞留した箇所には流木が堆積している。左岸(①・②)には市営団地と市営住宅が建設されているが、濁流と流木の直撃により家屋が倒壊し、平屋の市営住宅では軒下まで泥流が押し寄せていることがわかる。また、右岸でも土石流が発生し、

建物を直撃して倒壊する被害が発生している。

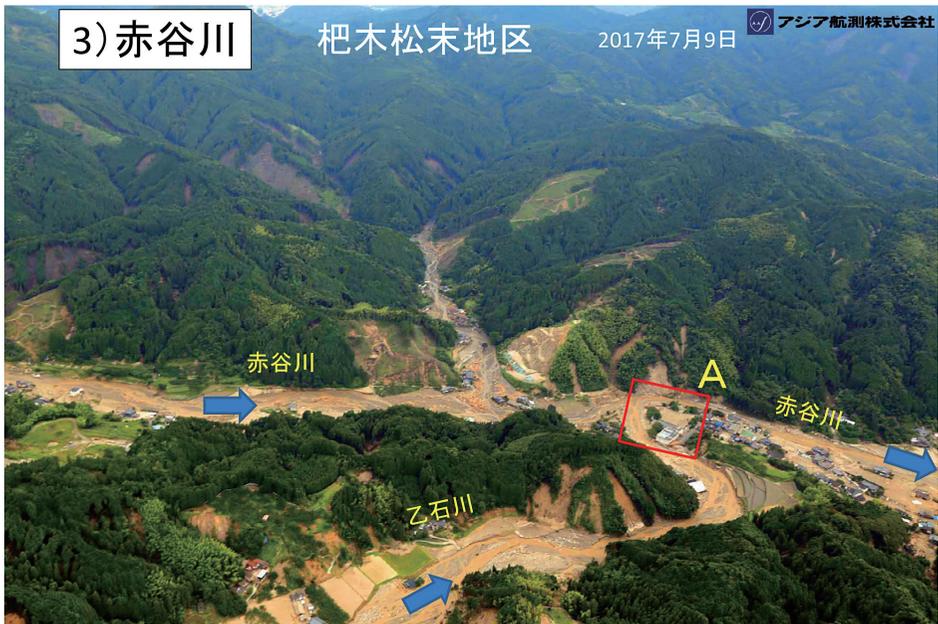
写真9 赤谷川流域（杷木松末地区）の空中写真

赤谷川と支流の乙石川が合流する杷木松末地区における空中写真を写真9に、洪水災害の状況を写真10に示した。赤谷川と乙石川の合流点では橋梁が流失し、赤谷川上流の木村・赤谷地区、支流の乙石川上流の石詰・中村・乙石地区では、ライフラインが寸断されて孤立する住民が数多く認められた。松末小学校では両河川からの土砂や流木が大量に流入し(③)、指定避難所の校舎1階は最大150 cmの浸水被害に見舞われ(②)、3階への避難を余儀なくされた。松末地区一帯では大量の流木や真砂土が堆積(①・③・④)したが、早急に復旧工事が進められた。ここでも、自主防災マップで示された災害のおそれのある場所が被害と一致していた。

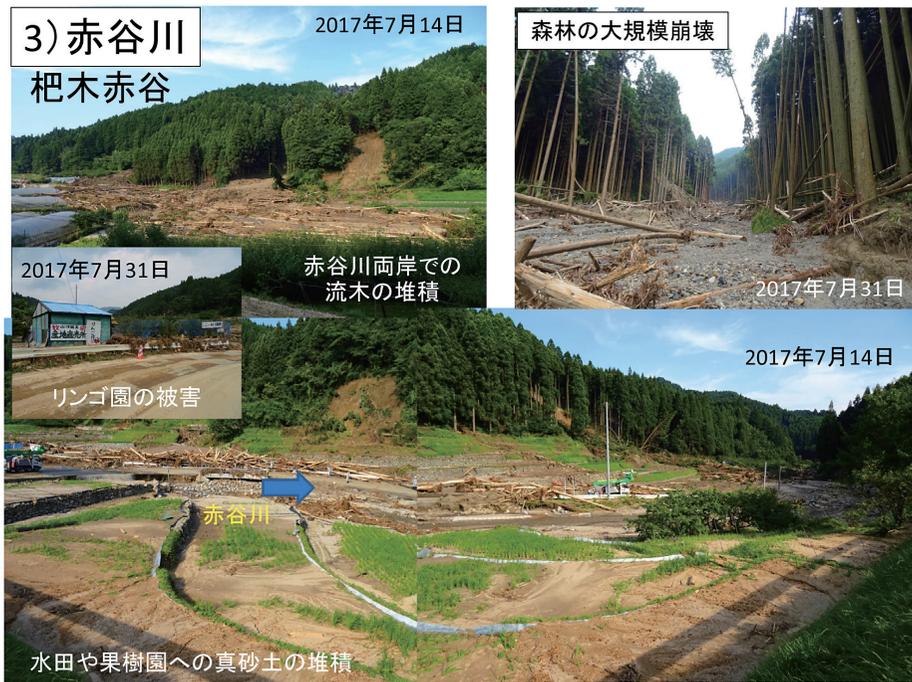
写真11 赤谷川流域 (杷木赤谷地区) の被害状況

赤谷川上流の杷木赤谷地区の被害状況を写真11に示した。本地区は、赤谷川と乙石川が合流する橋梁が落橋し、さらに北側の塔の元からの道路も寸断されて救助や救援に入ることが困難な地域であった。赤谷川の両岸では森林の大規模な崩壊が

多くの箇所では認められ、水田や園地には真砂土や流木や大量に堆積し、ライフラインの復旧が大きく遅れることとなった。

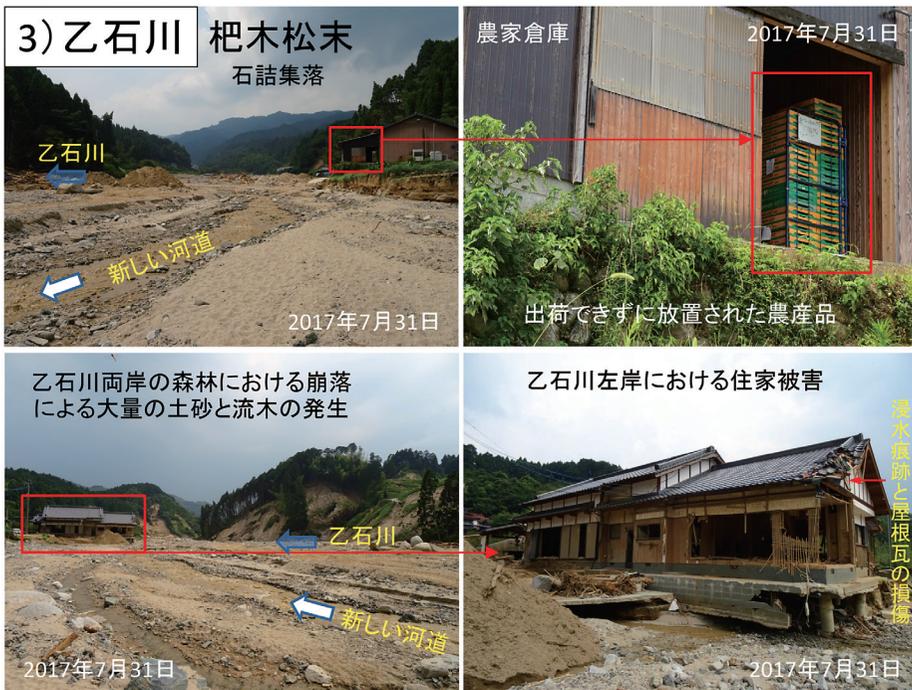
写真12 赤谷川支流の乙石川流域（杷木松末地区の石詰集落）の被害状況

赤谷川支流の乙石川の被害状況を写真12に示した。乙石川流域は後述する佐田川支流の黒川と同様に河川沿いの道路の流失や落橋により救助や救援に入ることが著しく困難な地域で、著者らが調査を行った7月31日時点でも、石詰・中村・乙石地区では迂回道路の工事も着手されておらず、現在も住民は避難を余儀なくされていた。谷底平野には森林の崩落と洪水により大量の土砂と流木が堆積しており、乙石川の流路が消失し、新しい河道が形成されていた。河道近くにあった住家は押し流され、河道から50 mも離れた左岸に位置する住家でも軒下に浸水痕跡が確認でき、屋根も水圧で破損し、基礎部分も洗掘されて、洪水の凄まじさを物語っている。また、農家の倉庫には出荷できないで放置された農産物が積まれており、今後の営農再開のめどが立たない状況となっている。

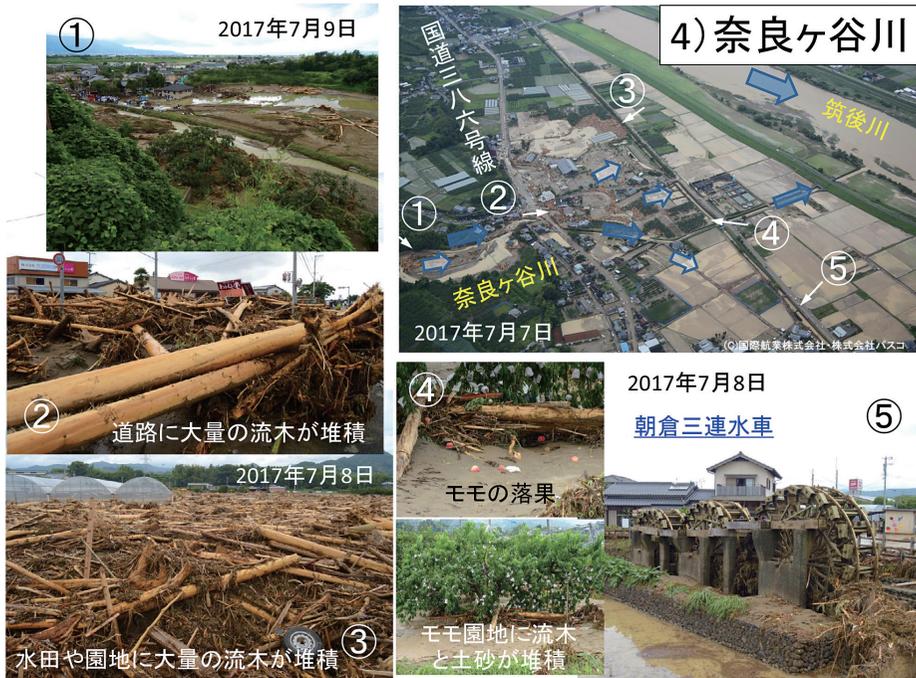
写真13 奈良ヶ谷川下流域の被害状況

写真13には、奈良ヶ谷川下流の国道386号線沿いの山田交差点付近における大量の流木が堆積した被害を示した。上流では大規模な森林崩壊、中流の山の神ため池の堤体崩壊等により、山田地区に泥流や大量の流木が押し寄せ①、住宅や商業店舗②、水田やモモなどの園地③・④に大きな被害が発生した。また、朝倉三連水車⑤も損傷は免れたものの、泥流や塵芥により堀川用水がストップして、観光名所にも影響が生じた。写真14に示したように、大分自動車道の橋梁には大量の流木が捕捉されており、兩岸の谷底平野にはカキ園が形成されているが流木と土砂が堆積し、園地管理が困難な状況となっている。

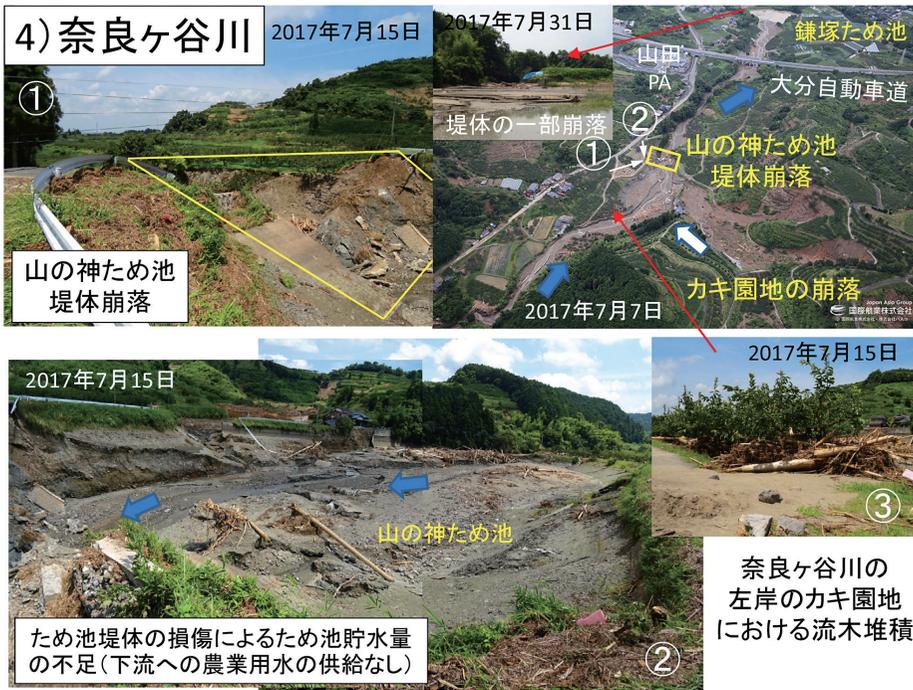
写真15 奈良ヶ谷川中流域の被害状況

写真15に示したように、奈良ヶ谷川中流の「山の神ため池」では上流からの大量の土砂や流木の流入、北側のカキ園地は崩壊し、堤体が崩壊して下流に土砂や流木が流下する被害が生じている。兩岸には杷木名産のカキを生産する園地が広がっているが、流木や土砂が流入して堆積する園地が

数多く認められており、森林崩壊による土砂流入と合せて、最悪の場合は廃園となるケースも予想されている。また、園地に通じる農道が遮断されているところでは、農薬散布等の園地管理が適期に実施できない農家が認められている。

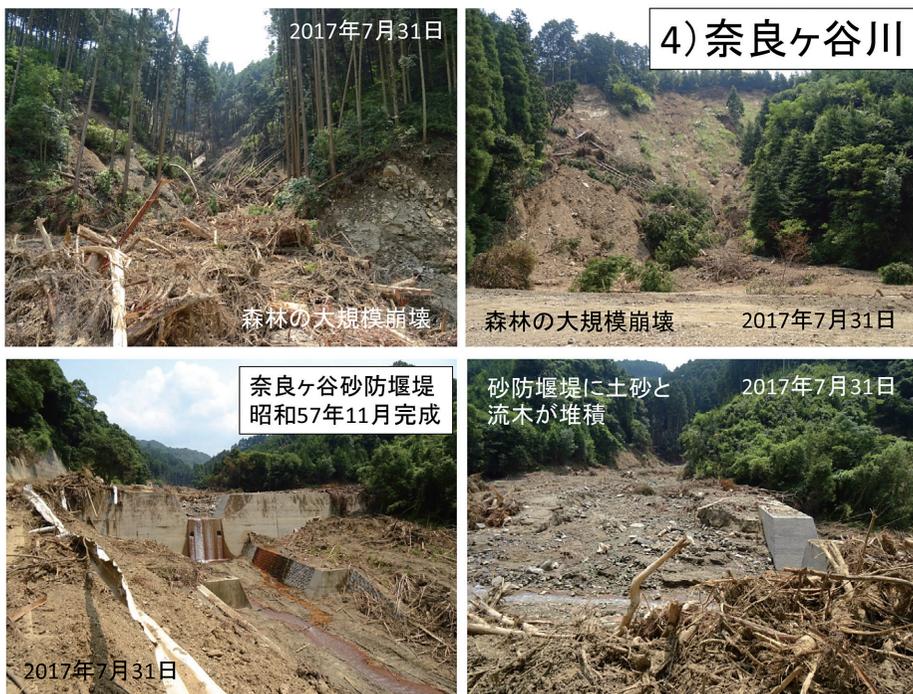
写真16 奈良ヶ谷川上流域の被害状況

写真16に示した奈良ヶ谷川上流では、森林の大規模崩壊が各所で発生し、昭和57(1982)年11月に完成した奈良ヶ谷砂防堰堤では大量の土砂と流木が堆積して満杯となっているが、土砂災害を防止する効果が発揮されている。

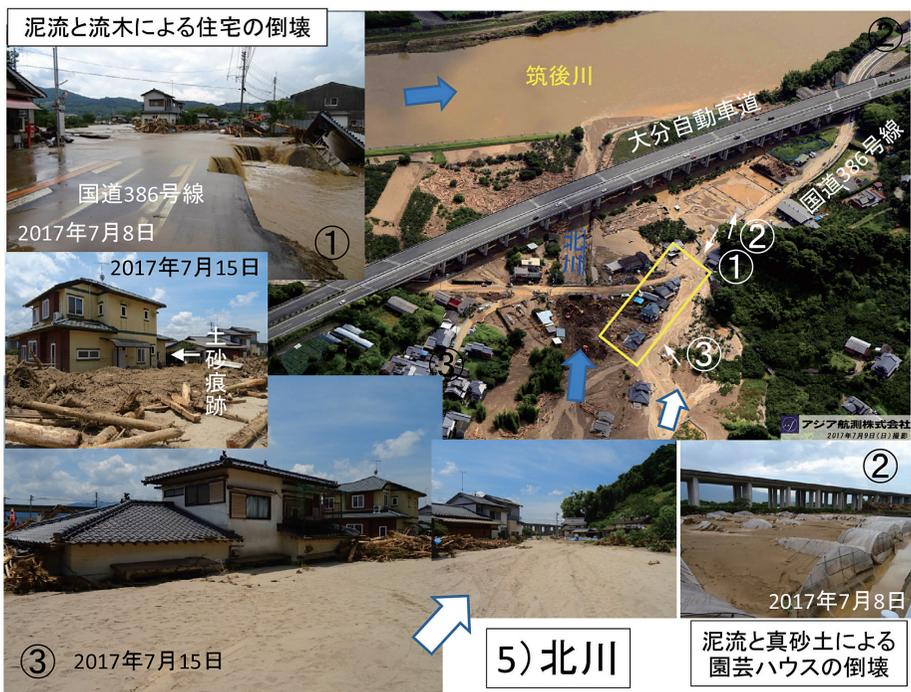
写真17 北川流域の被害状況

写真17には、北川が筑後川に合流する国道386号線沿いの杷木志波地区における洪水被害の状況を示した。災害発生から3日後の7月8日でも国道386号線には大量の泥流が流れており(①)、住宅が押し流されるなどの被害が発生している。空中写真を見ると、①の地点は北川の流路ではなく、右岸に新しく発生した河道であることがわかる。上流で発生した森林崩壊により大量の真砂土や流木

が流れ下り、河道から右手に70 mほど離れた宅地にも関わらず大量の真砂土が1階部分を埋め尽くすように堆積している(③)。北川流域もカキ園地や農業用ハウスが多く分布し、園芸ハウスへの土砂流入(②)や法面崩落等の被害が発生している。

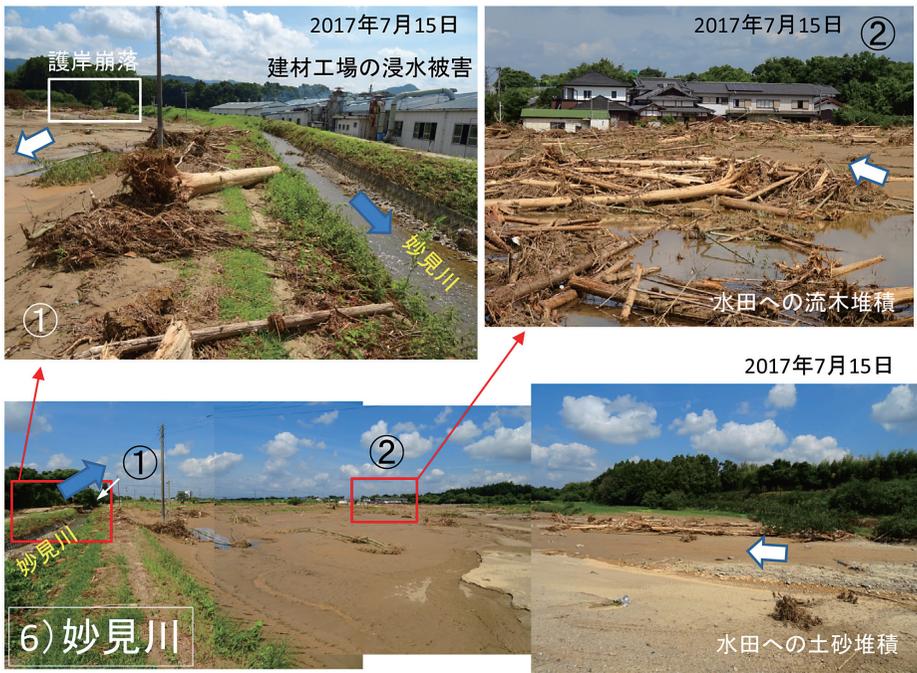
写真18 妙見川流域の被害状況

写真18に示したように、妙見川では右岸の護岸が決壊(①)して、上流から流れてきた真砂土や流木が水田一面に堆積している。左岸の建材工場では越流による浸水被害が発生し、操業の一時停止を余儀なくされた。

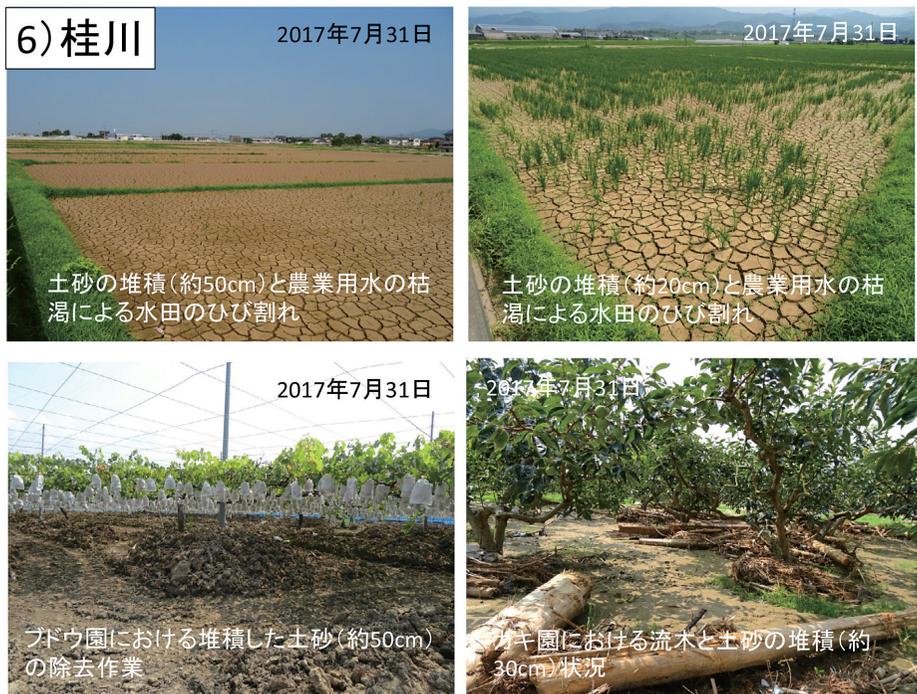
写真19 桂川流域における農地の被害状況

写真19には、桂川流域の広大な低平地に広がる水田における田面の亀裂と干害による水稻の生育不良の状況を示した。桂川の上流と桂川支流の妙見川の流域で降った豪雨が下流の桂川に流れ込んで氾濫を招き、大量の泥流が水田や園地に流入した。農地では、深い箇所では土砂が80 cmほど堆積しており、根圏への酸素供給を行うために一部のブドウ園では堆積した約50 cmの土砂の除去す

る作業が進められていた。

豪雨が発生した7月5日の後は、北冷西暑の影響で朝倉地方では日照りが続き、7月の中旬からは平年を大きく下回る降水量となった。また、河川の護岸の決壊や頭首工の損傷等により、用水路への農業用水の供給が停止し、田面がひび割れする干害が大規模に発生しており、水稻の収量や品質が大きく低下することが懸念されている。

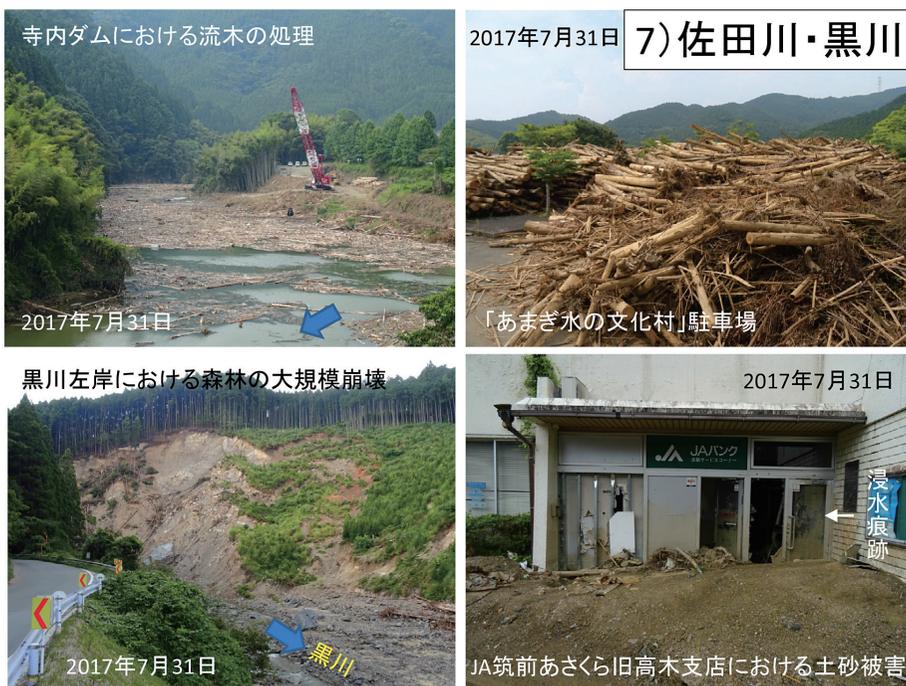
写真20 佐田川・黒川流域の被害状況

佐田川支流の黒川では、馬場地区の北小路公民館に設置された雨量計で図3に示したように12時間で792 mmの猛烈な豪雨を観測している。このため、黒川流域では森林の大規模崩壊が各所で発生し、ライフラインの復旧も大きく遅れている状況にある。馬場地区の中心部にあるJA筑前あさくら旧高木支店では、泥流が建屋を襲って130 cmの高さに痕跡が確認できる(写真20)。
