2017年台風18号により大分県中南部で発生した豪雨と洪水災害の特徴

Characteristics of Heavy Rainfall and Flood Disaster in Central Southern part of Oita Prefecture by Typhoon No.18 “Typhoon Talim” in 2017

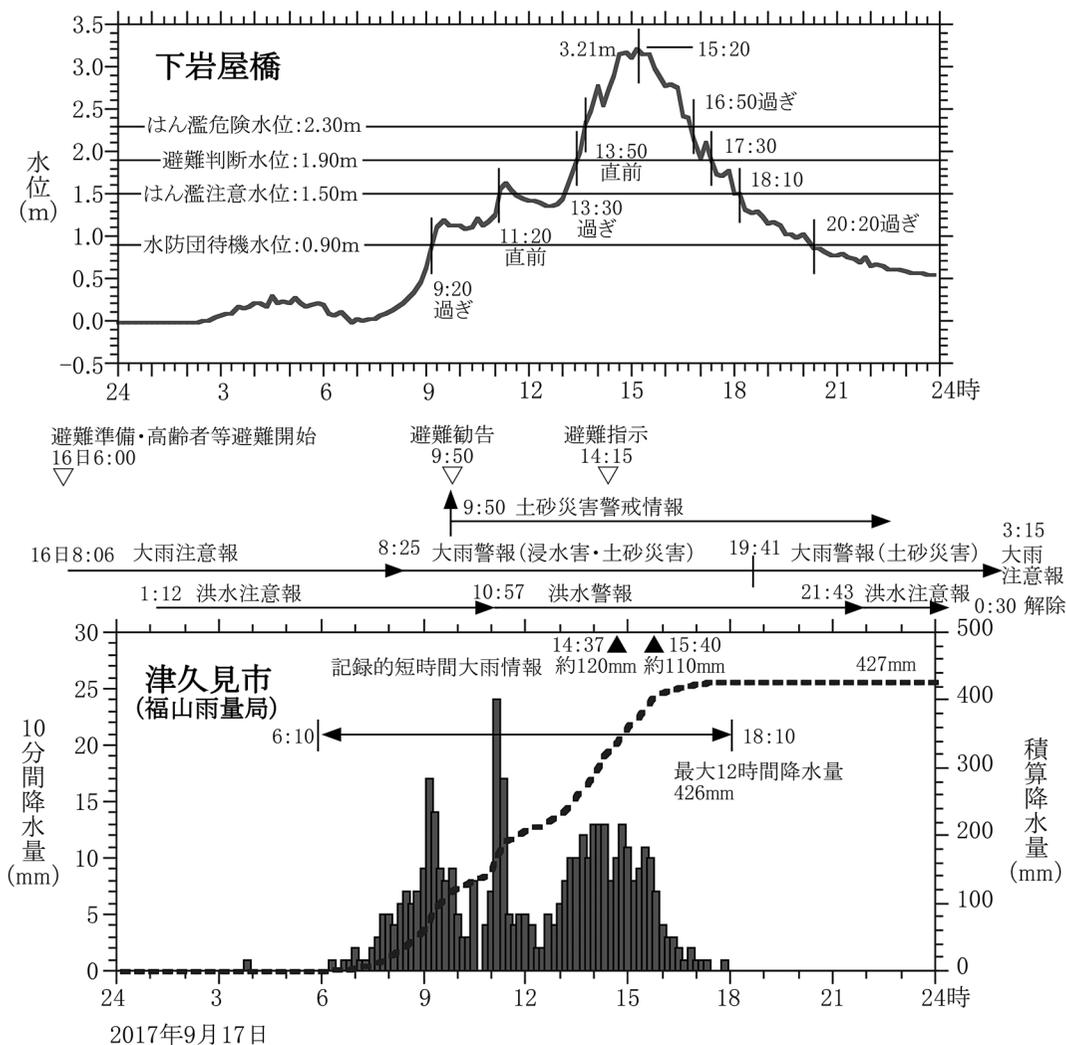
発令された。6時から降り出した雨は強まり始め、8時25分には大雨注意報が警報(浸水害・土砂災害)に切り替えられ、9時50分には土砂災害警戒情報、同時に避難勧告が発令された。10時57分には洪水注意報が警報に切り替えられ、11時20分前には津久見川の下岩屋橋の水位計がはん濫注意水位の1.50mを越えている。12時前後には雨が5mm/10分間前後とやや小康状態となったが、13時を過ぎて雨脚が再び強まり始め、16時前まで10mm/10分間を超える豪雨を観測した。大分地方気象台は14時37分に記録的短時間大雨情報(約120mm)を発令し、1時間後の15時40分にも2回目の記録的短時間大雨情報(約100mm)を発令している。本豪雨により津久見川の水位は再び急上昇に転じ、13時30分過ぎには避難判断水位の

1.9m、13時50分直前にははん濫危険水位の2.3mを超えたことから、14時15分には避難指示を発令しており、15時20分には3.21mの最大水位に達している。16時を過ぎて雨脚が徐々に弱まりを見せ、水位も16時50分にははん濫危険水位を下回り、雨が降りやんだ18時過ぎにははん濫注意水位まで低下した。本豪雨により、6時10分から18時10分までの12時間降水量は426mmと記録的な豪雨を観測し、津久見市の市街地では津久見川とその支流の彦の内川の氾濫により甚大な浸水被害が発生した。

図6 津久見における10分間降水量とその積算値、津久見川下岩屋橋の水位、警報・注意報・避難等の発令の推移

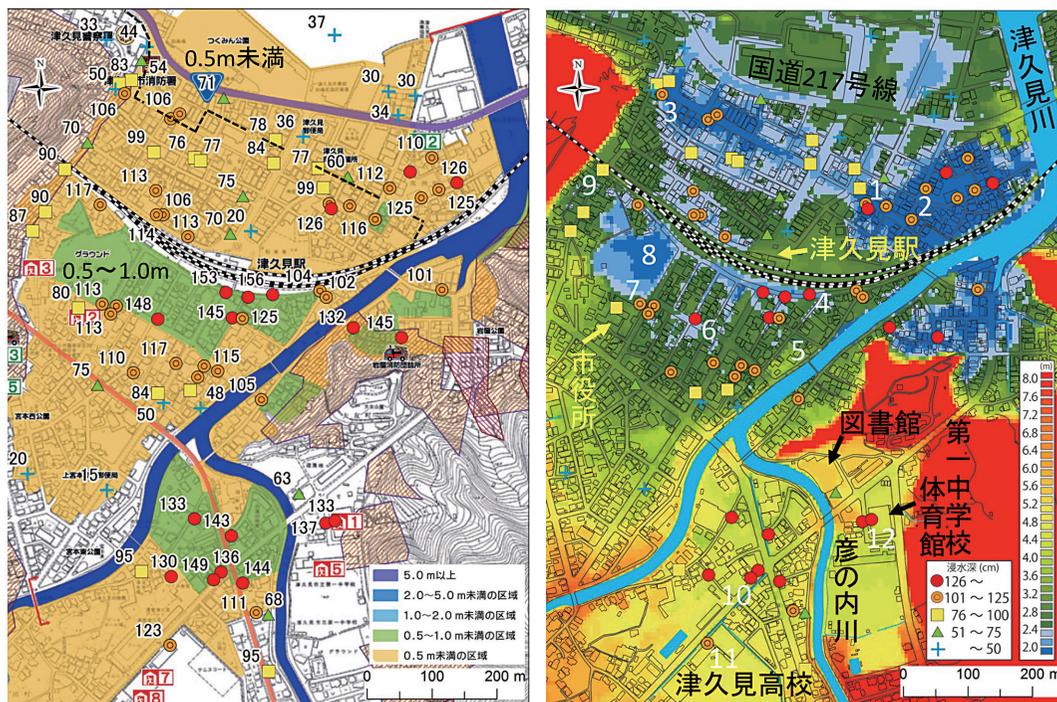
ザードマップ(左)およびDEM(標高地図)・浸水深図(右)を示した。DEM(標高地図)・浸水深図では、国道217号線より南側の旧市街地は標高が低く、特に青色で示された津久見川左岸や駅前通りから北西に位置する一帯はさらに低い標高となっている。なお、これらの地区一帯では100 cmを超える浸水深(地盤から浸水痕跡までの高さ)となっている。

図8 津久見市の市街地における洪水ハザードマップ(左)およびDEM(標高地図)・浸水深図(右)(図中の数字は写真1~12の位置)

以上のように、現地の浸水被害の調査から、洪水ハザードマップに示された浸水想定である0.5 m未滿、0.5~1.0 mを大きく上回る浸水深と、浸水が想定されていなかった地区での浸水被害が確認された。

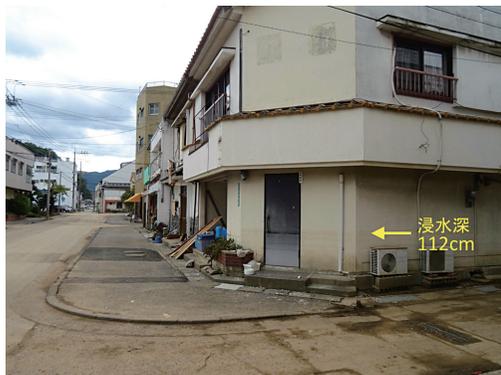
写真1には、店舗における浸水被害の状況を示した(2017年9月28日撮影, 高洲町)。津久見川下流の左岸に位置する高洲町は市街地で最も標高が低い地区で、古くは漁村(岩屋地区)で店舗が立ち並ぶこの一帯は浸水深が120 cm前後と大きな被害を受けている。JR日豊本線と国道217号線に挟まれた地域は、洪水ハザードマップによる浸水想定は0.5 m未満であったが、本洪水では津久見駅前(北側)を除いて100 cm以上浸水する被害が発生している。また、国道217号線より海側の新しい埋立地は標高が高いため、浸水も30 cm前

写真1 店舗における浸水被害(高洲町)(2017年9月28日,山本晴彦撮影)

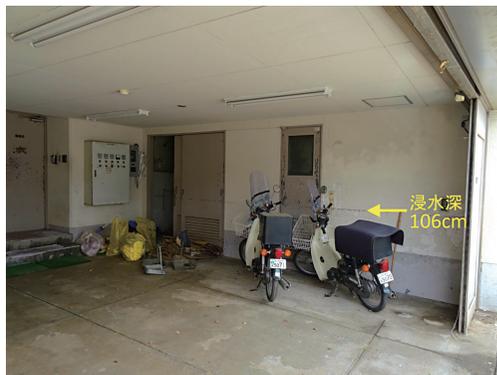
写真3には,市街地にある銀行の駐車場における浸水の痕跡を示す(2017年9月28日撮影,中央町)。この付近も100cm前後の浸水被害に見舞われており,駐車場でも106cmの浸水痕跡が確認できる。写真4は,JR津久見駅南口の線路沿いのフェンスにおける塵芥の状況を示す(2017年9月28日撮影,宮本町)。南口駅前の道路に大量の泥流が流れ,153cmの高さにまで塵芥の痕跡が確認できる。道路を挟んだ南側に立地するタクシー会社では,浸水対策として地盤を高くしてい

写真3 銀行の駐車場における浸水の痕跡(中央町)(2017年9月28日,山本晴彦撮影)

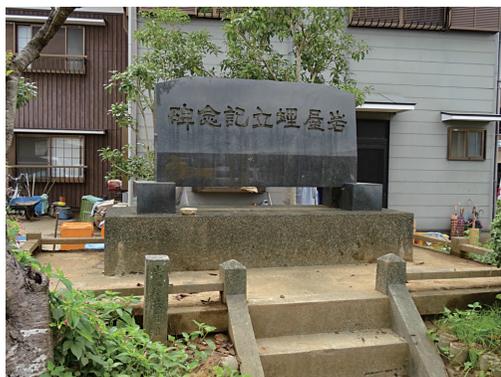
写真2は、高洲町内に建立されている「岩屋埋立記念碑」を示す(2017年9月28日撮影,高洲町)。記念碑には、岩屋は明治時代には半農半漁を業とする約100戸余の小部落であったが明治36(1909)年,大正8(1919)年・同12年(1923),昭和8(1933)年・同41(1966)年と埋立事業が進められ,岩屋港を含む本地区に広大な埋立地が完成したと記されている。図7の1927年の旧版地図では,この記念碑が建立されている道路が従来の海岸(図8(左)の洪水ハザードマップにおいて点線で記載)で,海側に船溜まり,東西に埋立地が確認できる。このように,本地区一帯は海域を埋め立てて造成

されており,今回の洪水災害はもともと高潮や津波による浸水リスクが高い地区であることがわかる。

写真2 岩屋埋立記念碑(高洲町)(2017年9月28日,山本晴彦撮影)

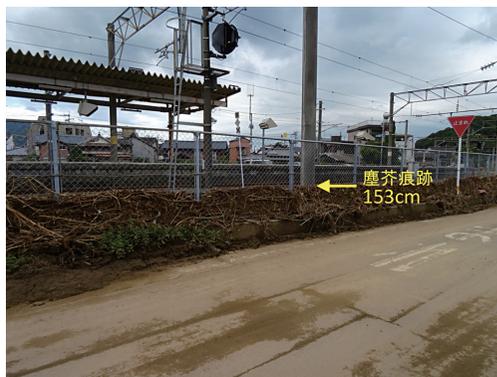
写真4 JR津久見駅南口のフェンスにおける塵芥の状況(宮本町)(2017年9月28日,山本晴彦撮影)

たにも関わらず、駐車していたタクシーが運転席の高さまで冠水し、この付近では地盤から約150 cm 前後の浸水高となっている。

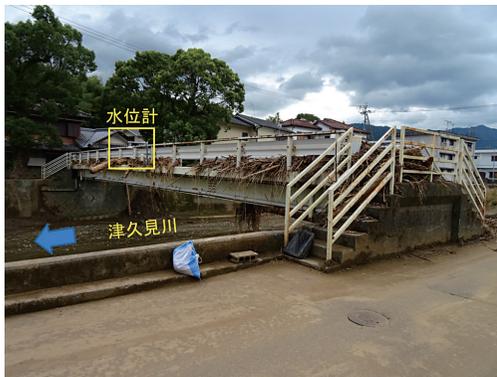
写真5は、津久見川の跨河川橋で捕捉された流木と塵芥の状況を示す(2017年9月28日撮影、宮本町)。欄干の部分に流木や塵芥が挟まれており、この高さにまで水位が上昇したことがわかる。橋梁の中央部に水位計が設置されており、図6(上)に示した下岩屋橋の水位がここで観測された水位に相当する。写真6は、JR津久見駅の南側に位置する店舗における浸水の痕跡を示している(2017年9月28日撮影、宮本町)。この一帯は、図

写真5 津久見川の跨河川橋で捕捉された流木と塵芥(宮本町)(2017年9月28日、山本晴彦撮影)

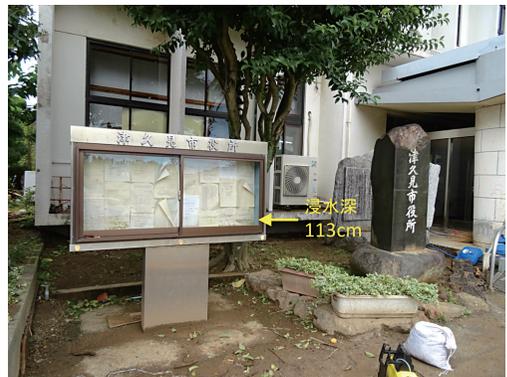
写真7は、津久見市役所の玄関前に設置された掲示板における浸水の痕跡を示しており、庁舎前のグラウンドに駐車していた公用車も水没する被害が発生している(2017年9月28日撮影、宮本町)。この一帯は標高が約2 m と周辺より低いこともあり、0.5~1.0 m の浸水想定となっているが、実際には100 cm を超える浸水被害となっている。写真8に示した庁舎前のグラウンドは、濁流が流れ込んで約50 cm の土砂の堆積が確認できる。写真

写真7 津久見市役所の玄関前に設置された掲示板における浸水の痕跡(宮本町)(2017年9月28日、山本晴彦撮影)

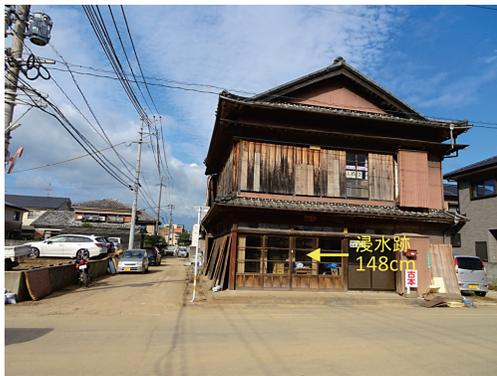
7で示したように1955年の時期までは水田が広がっていた地区であり、100 cm を超える浸水被害が生じている。

写真6 店舗における浸水の痕跡(宮本町)(2017年9月28日、山本晴彦撮影)

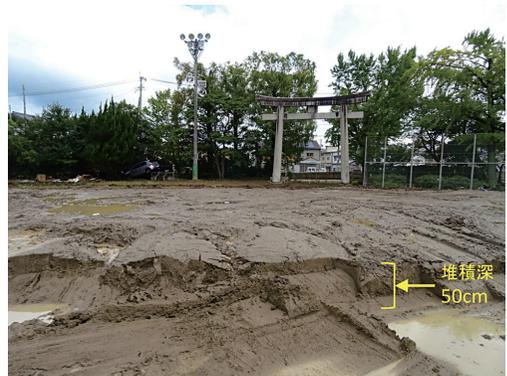
写真8 津久見市役所前のグラウンドにおける土砂の堆積(宮本町)(2017年9月28日、山本晴彦撮影)

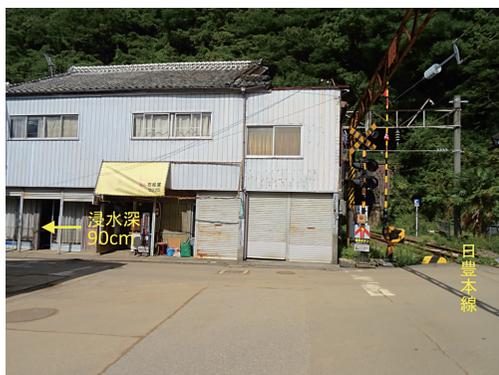
9には日豊線沿いの商店における浸水の痕跡を示しており、山際の旧街道沿いのやや標高が高い位置にあるため、90 cmの浸水に止まっており、微地形により浸水深が異なっていることがわかる(2017年9月28日撮影, 宮本町)。

写真9 日豊線沿いの商店における浸水の痕跡(宮本町)(2017年9月28日, 山本晴彦撮影)

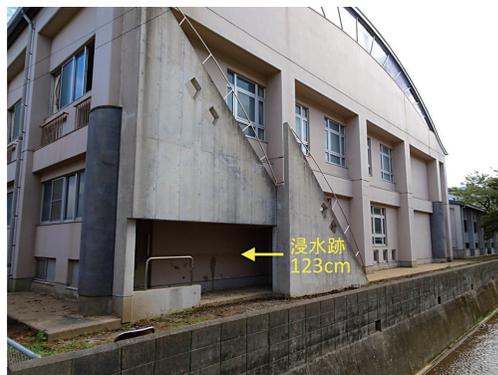
いることがわかる。写真11は、津久見高等学校の体育館における浸水の痕跡を示している。やや低い地盤に建てられていることから、123 cmの浸水深となっており、近接する水路から流れ込んだ濁流により体育館や校舎2棟が床下浸水の被害が発生している(2017年9月28日撮影, 大字津久見)。写真12は、彦の内川の右岸に位置する第一中学校体育館における浸水の痕跡を示している(2017年9月28日撮影, 文京町)。洪水ハザードマップでは彦の内川の右岸では浸水が想定されていなかったにも関わらず、氾濫により130 cm前後の浸水被害が発生していることがわかる。また、体育館

写真11 津久見高等学校の体育館における浸水の痕跡(大字津久見)(2017年9月28日, 山本晴彦撮影)

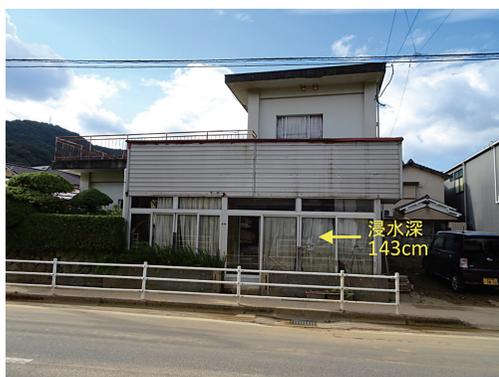
写真10は、津久見川とその支流の彦の内川に挟まれた中田町の店舗における浸水の痕跡を示す(2017年9月28日撮影, 中田町)。この地域は両河川からの氾濫が予想され、標高も中央部でやや低いことから、0.5~1.0 mの浸水想定がなされていた。しかし、実際の浸水深は130~140 cmで、河川の中流域にも関わらず甚大な浸水被害が生じて

写真10 店舗における浸水の痕跡(中田町)(2017年9月28日, 山本晴彦撮影)

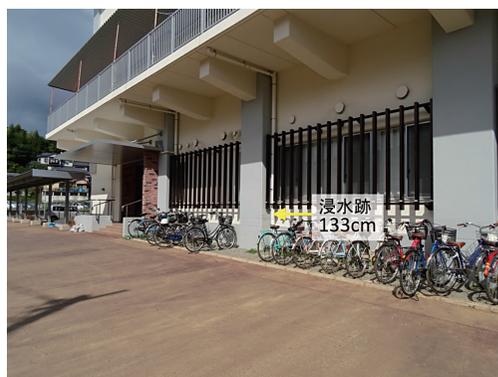
写真12 第一中学校体育館における浸水の痕跡(文京町)(2017年9月28日, 山本晴彦撮影)

に隣接する学校給食共同調理場でも浸水被害が発生している。さらに、標高のやや高い位置に立地している津久見市民図書館でも床上浸水の被害に見舞われ、郷土資料の一部で浸水被害が発生している。
