# 平成28年熊本地震における益城町被害木造住宅の平面計画の再現と調査対象区域の敷地内配置角度に着目した木造住宅の被害に関する一考察

Reproduction of floor plans of damaged wooden houses in the 2016 Kumamoto earthquake in Mashiki Town and the damage of wooden houses based on their cardinal orientation

Yuichi IKEDA<sup>1</sup>

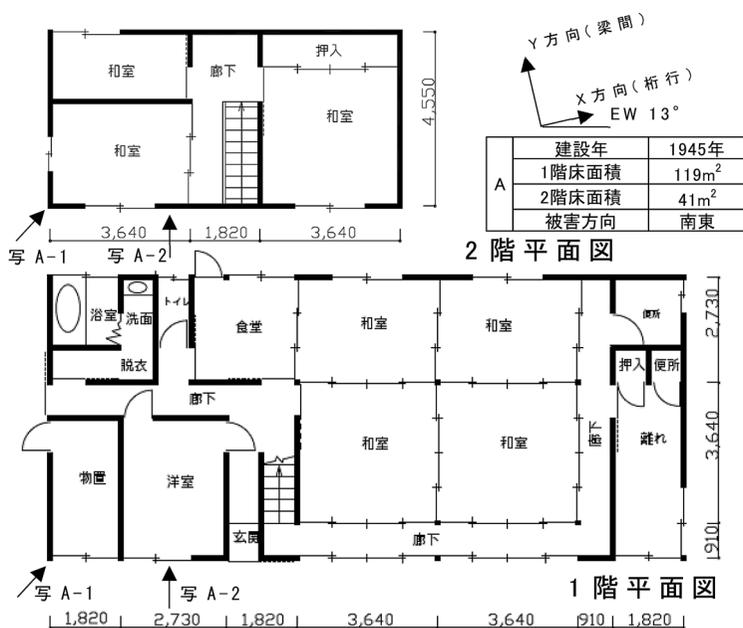
図3-A A氏被害木造住宅平面図

分の増築を行っている。1階中心部には、和室が4つ配置されて、ふすま・障子で間仕切りされて耐力壁が少ない。中心部南側・東側の3つの和室には、廊下が併設している。2階には、和室が3つ配置されている。

1階南側は、廊下・和室の開口部に、サッシ・ふすま・障子を多く使用しているために、開口部が多い平面計画となっている。

屋根は瓦屋根、壁は土壁である。敷地内には、自宅と併設して倉庫もあり、その倉庫も被害を受けた。

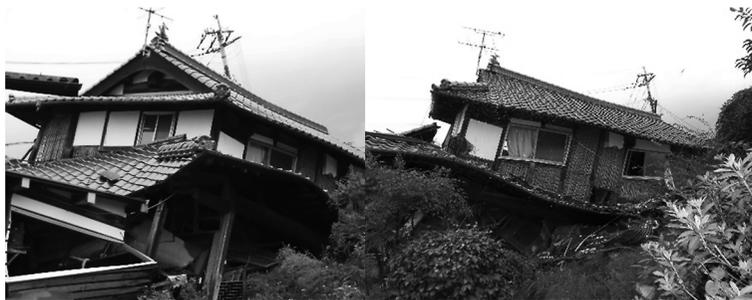
写真A-1

図3-AにA氏邸被害木造住宅の平面図を、またA氏より提供された被害写真を写真A-1・A-2に示す。建設年は、1945年(昭和20年)と7棟のうち最も古い。1992年に屋根瓦の葺き替え改修工事を行っている。さらに2008年に1階東側の離れ部

A氏によると、前震の強震動において、倒壊に

近い全壊被害を受けたとの回答を得ている。

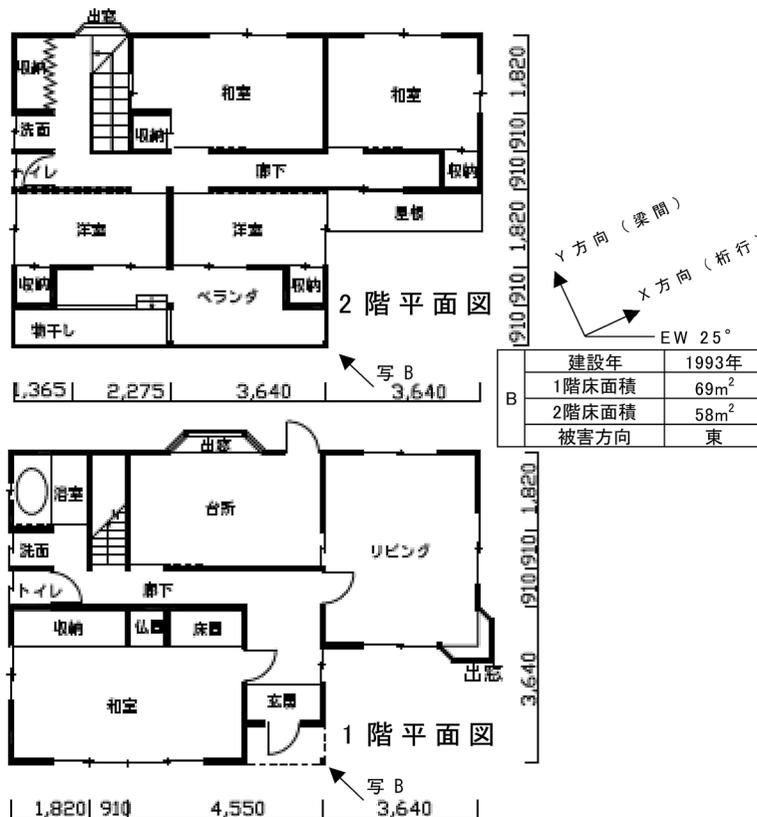
図3-B B氏被害木造住宅平面図

建設年は、1993年と7棟のうちにおいて最も新しい。2000年頃に、瓦と壁の塗装の塗り替えを行っている。2階の床面積がおおよそ1階と同じ程度ある総2階建木造住宅であった。1階玄関近辺には、2階ベランダを支える柱がある。地震時には

この部分の損傷が大きかったと、B氏は述べている。2階にはベランダがあるが、これだけでは面積が不足して、物干しスペースを確保するために、ベランダ近くに物干しを増築している。屋根は瓦屋根、壁はサイディング壁である。

B氏によると、前震の強震動によって大きく被

害を受けた後、本震の強震動によって倒壊に至ったとの回答を得ている。

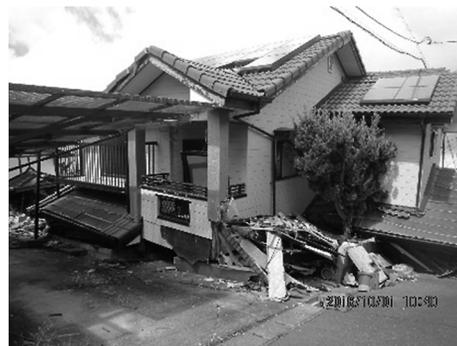
写真B

図3-BにB氏邸被害木造住宅の平面図を、被害写真を写真B(著者撮影)に示す。

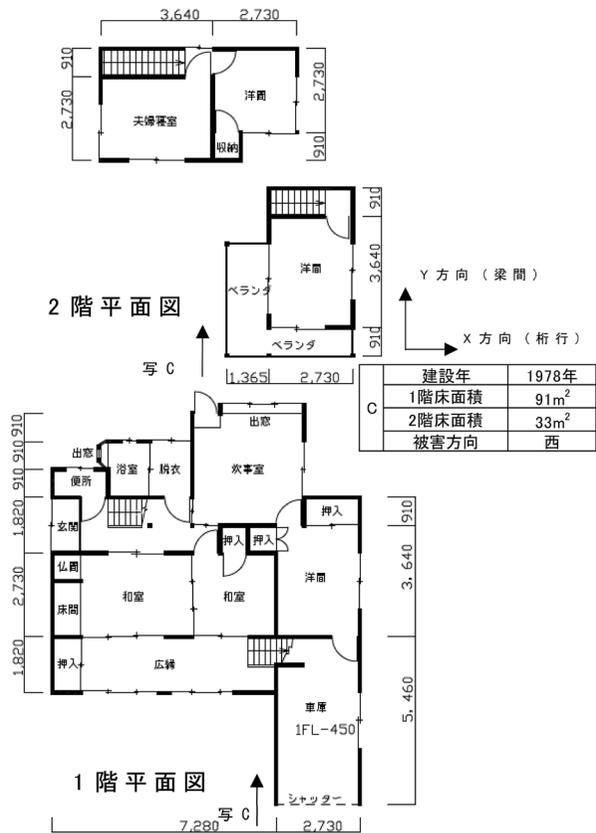
図3-C C氏被害木造住宅平面図

建設年は1978年である。図3-Cの1階車庫部分は、当初、屋外の駐車場であったが、車両を屋内車庫に収庫したいという理由により、1985年に1階に車庫を増築し、その上階に1室を設けた。そのため、1階から2階への階段が2つあり、2階の部屋同士は、2階においては、行き来ができない特殊な2階平面計画となっている。1階の2つの和室には、広縁が併設されている。屋根は瓦屋根、壁はモルタル壁である。

C氏によると、本震の強震動によって、倒壊の被害を受けたとの回答を得ている。

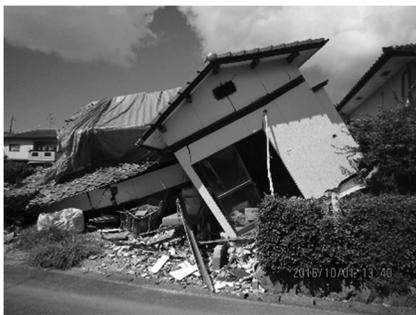
写真C

図3-CにC氏邸被害木造住宅の平面図を、被害写真を写真C(著者撮影)に示す。

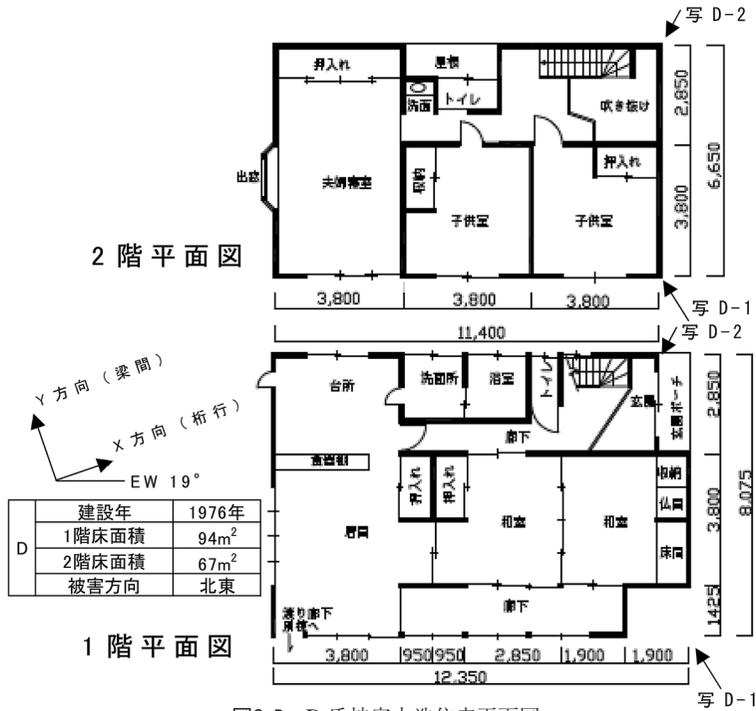
図3-D D氏被害木造住宅平面図

建設年は1976年である。当初は、平屋建であったが、子供の成長に伴って、子供部屋が必要となり、1988年に2階部分を増築した。その2階部分には夫婦寝室、子供部屋2室を増築しているため、2階部分の床面積が大きくなり、総2階建となっている。1階にある2つの和室には、廊下が併設されて、縁側の機能となっている。屋根は瓦屋根、壁はモルタル壁である。

D氏によると、前震の強震動において、倒壊に近い全壊の被害を受けたとの回答を得ている。

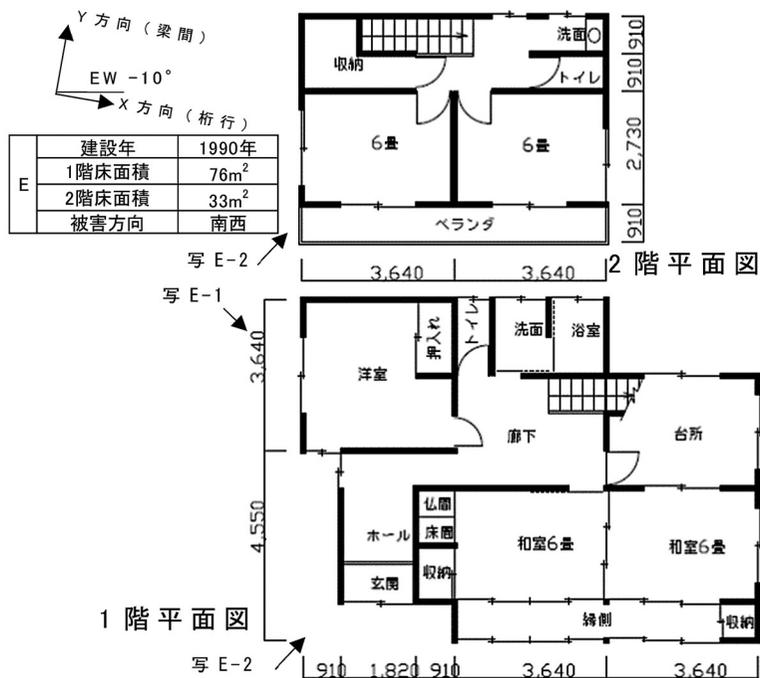
図3-E E氏被害木造住宅平面図

E氏被害木造住宅についても1階の2つの和室には、縁側が併設されている。屋根は瓦屋根、壁はサイディング壁である。壁の材料については写真E-1からも確認できる。

E氏によると、本震の強震動によって、全壊の被害を受けたとの回答を得ている。

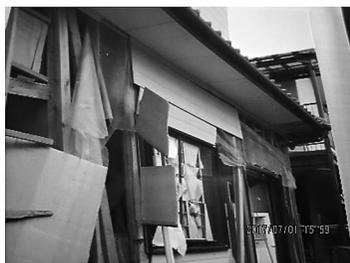
写真E-1

建設年は1990年である。提供された写真には、被害木造住宅全体が撮影されている写真がなかったため、外壁の材料を確認できる写真E-1を示している。また、解体後のE氏敷地写真E-2（著者撮影）を示す。写真E-2よりE氏の敷地は、北側は敷地が広く、南側は敷地が狭くなる逆三角形の

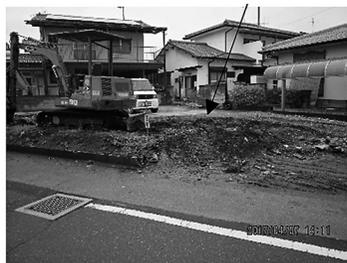
写真E-2

敷地形状をしており、敷地の西側において道路と接している。

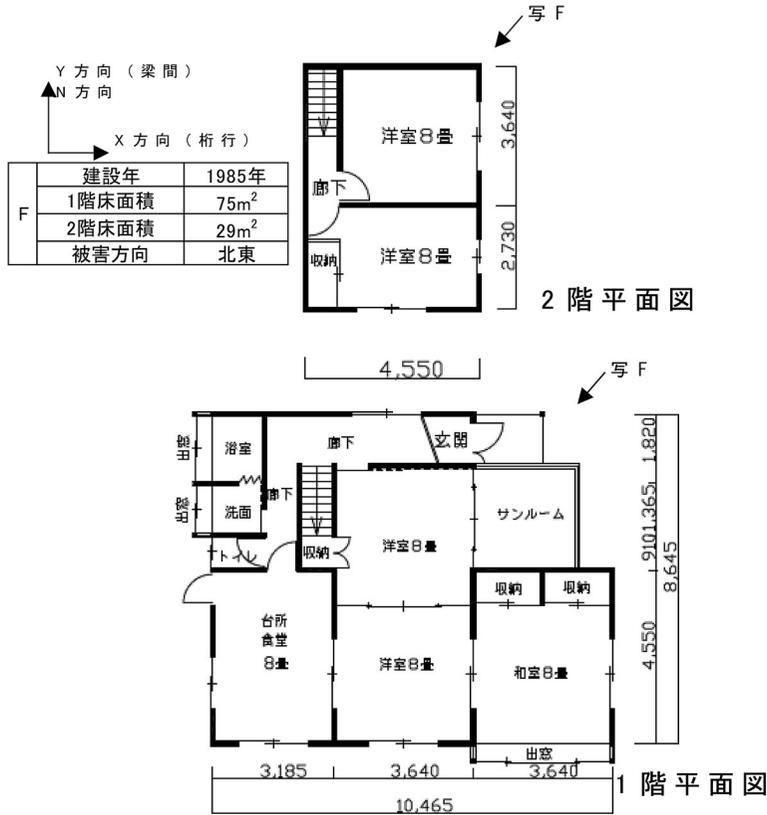
図3-F F氏被害木造住宅平面図

建設年は1985年である。平面図から、1階の中心部には8畳の洋室が2つ上下(北南)に配置計画され、間仕切りはふすまで仕切られている。よって、1階の中心部に耐力壁の少ない平面計画と

なっている。北東側にはサンルームが併設されている。このサンルームは、写真Fからも確認できる。屋根は瓦屋根、壁はモルタル壁である。

F氏によると、本震の強震動によって、全壊の

被害を受けたとの回答を得ている。

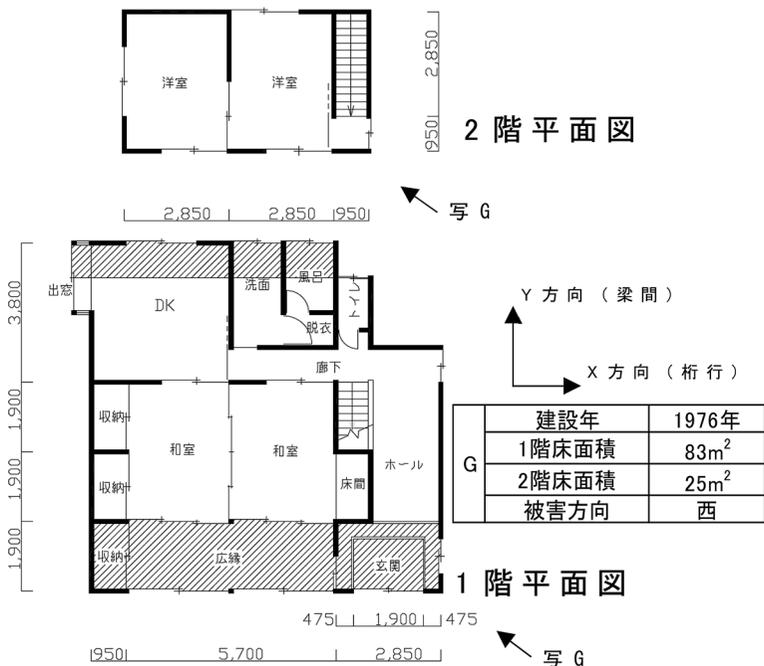
図3-G G氏被害木造住宅平面図

建設年は1976年である。1994年に1階部分の北側一部と南側一部を増築している。その内訳は、北側のダイニングキッチンと洗面・風呂の水回り部分と、南側の広縁と玄関部分を拡張して、その拡張部分が増築部分にあたる。図3-Gの平面図には、その増築分にあたる箇所について、ハッチで示している。

書面によるアンケートでは、G 氏によると本震の強震動によって、全壊の被害を受けたとの回答を得ている。

もに、他の木造住宅と比べると小さくなっている。これは土壁の壁倍率を 1 としているためである。X 方向については、A 氏及び G 氏を除くと他の木造住宅のベースシヤ-係数は  $0.3$  以上となっている。G 氏の X 方向ベースシヤ-係数が  $0.3$  を下回っているのは、先の図 3-6 の 1 階平面図からもわかるように X 方向の壁量が他の木造住宅に比べて、やや少ないためである。

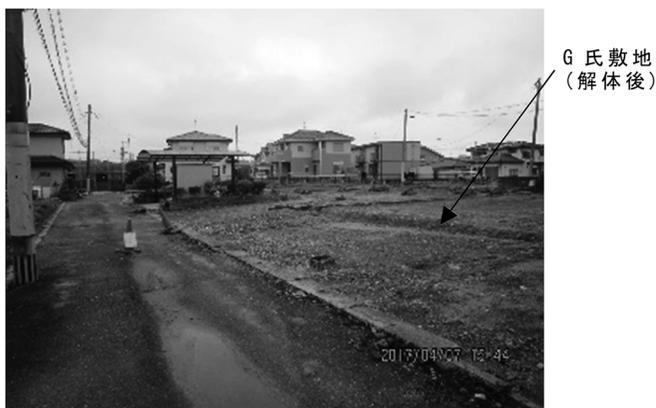
写真G

図3-GにG氏邸被害木造住宅の平面図を示す。G氏の被害写真は著者による調査においても、G氏本人も所持していないため、被害木造住宅解体後の敷地写真を写真G（著者撮影）に示す。G氏からは被害木造住宅の平面図を提供された。これ

写真 G にあるように、G 氏敷地を含めた区画にあった隣接する 5 棟がすべて全壊の被害を受けており、それらの被害木造住宅は解体されて、G 氏敷地周辺には更地が広がっている。
