# 令和元年 8 月豪雨による佐賀県小 城市のため池被害調査報告

## Damage investigation of reservoirs in Ogi city, Saga prefecture caused by the heavy rain event of August 2019

The heavy rain event of August 2019 was record heavy rain mainly in the Northern Kyushu region. In Saga prefecture, the greatest hourly rainfall was observed. Moreover, a number of reservoirs were damaged in Fukuoka and Saga prefecture. There were twenty damaged reservoirs in Saga, Ogi, Takeo and Tosu city, Saga prefecture. In particular, the breakage of embankment of reservoir was occurred in Ogi city. This paper reported field investigation results of damaged reservoirs in Ogi city.

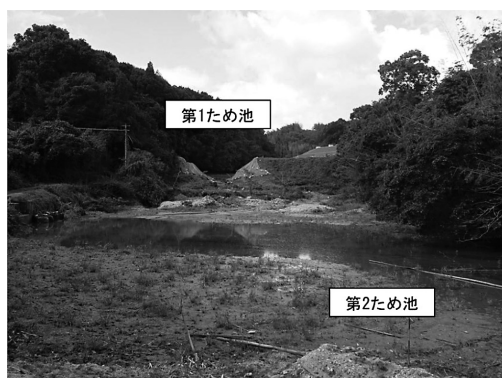
西分第1および第2ため池は、第1ため池が上流側に位置する親子ため池である。ため池台帳によると、第1ため池は堤高7.1 m、堤長65.0 m、貯水量12,500 m<sup>3</sup>、第2ため池は堤高4.1 m、堤長55.0 m、貯水量13,600 m<sup>3</sup>であり、いずれも堤体の型式は均一型である。写真1に、第1および第2ため池の被害状況全景を示す。まず、第1ため池については、写真2に示すように堤体の右岸側アバット（堤体端部）付近が約20 mにわたり決壊し、貯水および崩壊土砂が直下流の第2ため池の貯水

写真1 西分第1および第2ため池の被害状況

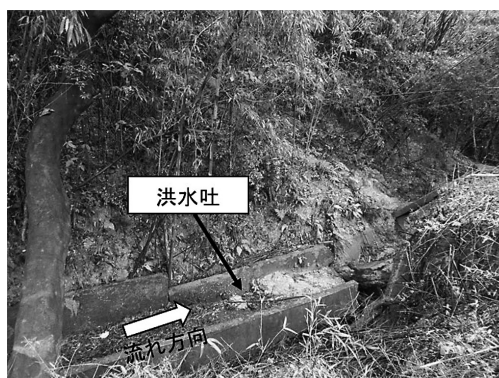
池に流入した。第1ため池の堤頂部には明瞭な越流痕は見られなかったが、写真3に示すように左岸側に設けられたコンクリート製の洪水吐（幅1.3 m × 高さ1.0 m）が激しく損壊していたことから、洪水吐の流下能力を超えるような貯水の流出が生じていたと推察される。なお、第1ため池の堤体決壊部の土質を観察したところ、まさ土（細粒分混じり砂）が分布していた。前述したように当該池の周辺には花崗岩が広く分布していることか

写真3 洪水吐の損壊（西分第1ため池）

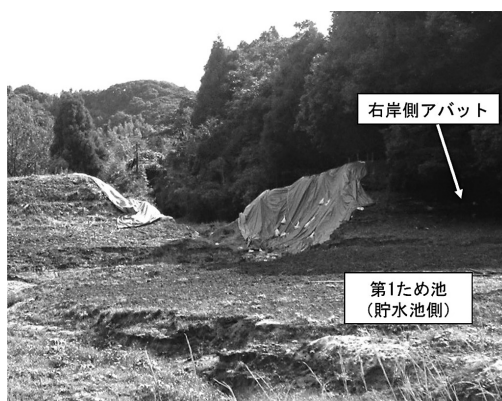
ら、第1ため池の堤体は近隣の土取り場から採取したまさ土により構築されたものであると推察される。

写真2 堤体の決壊（西分第1ため池）

なお、西分第1ため池で確認された堤体の決壊は、現時点ではあくまでも推定であるが、洪水吐の流下能力を超える水が堤頂部を越流し、下流面の浸食に伴う堤体断面の縮小が生じた。縮小の進

行過程において、堤体内の潜在すべり面に作用する浸透力およびせん断応力の和と、せん断抵抗力との均衡が崩れたことが原因で発生したのではないかと考える。

したがって、今後は、降雨観測資料を基に算出した貯水位が堤頂標高を超えているかを確認することで、越流発生の有無を判定する。さらに、本ため池で別途実施した土質調査結果を基に、非定常浸透流解析および浸透力を考慮したすべり安定解析を行うことにより、決壊の発生メカニズムを推定する予定である。

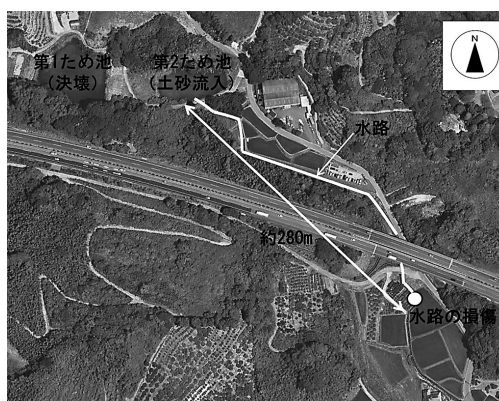
次に、第2ため池については、貯水池に第1ため池から流入した崩壊土砂が厚く堆積していた。なお、第1ため池の堤体決壊時には、その崩壊土砂と貯水が第2ため池の堤体を越流し、下流に広がる農地へ流入した。崩壊土砂および貯水の痕跡は、写真4に示すように第2ため池の堤体から直

写真4 西分第1および第2ため池と下流水路との位置関係（空中写真出典：Google Earth）

線距離で約280 m 下流においても見られ、写真5に示すようにコンクリート製の水路が線形の変化点で損壊し、その背面の農地に土砂が堆積していた。

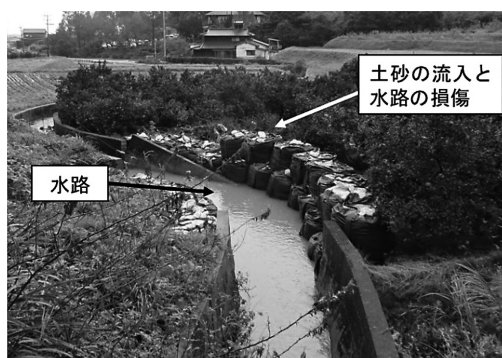
写真5 下流水路の損傷 (西分第2ため池)

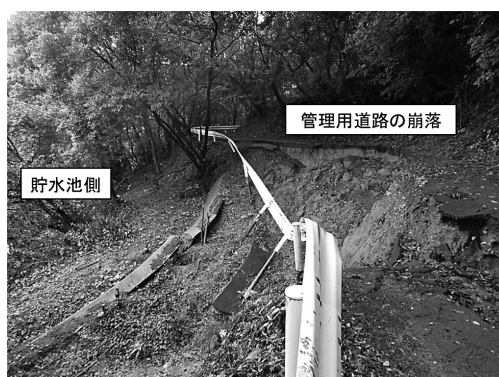
ては、写真7に示すように貯水池左岸側の管理用道路がすべり破壊によって崩落していた。しかし、東分第1ため池および池田ため池ともに堤体に損傷は見られなかった。

写真7 管理用道路の崩落 (池田ため池)

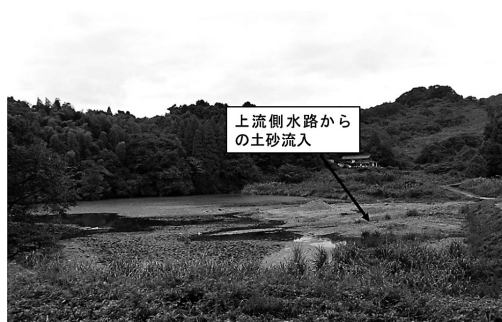
写真6に、東分第1ため池の貯水池の状況を示す。東分第1ため池では、供給源は不明であるものの貯水池に流入する水路を通じて土砂が貯水池に流入・堆積していた。また、池田ため池につい

写真6 貯水池への土砂流入 (東分第1ため池)

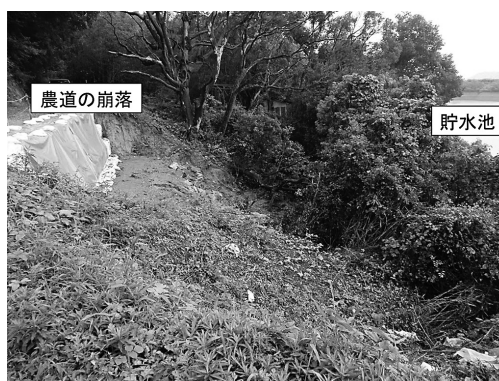
当該ため池では、堤体に損傷は見られなかったものの、写真8に示すようにため池に隣接する農道がすべり破壊によって崩落した。なお、著者らの現地調査時には、崩落箇所は既に大型土のうを用いて仮復旧がなされていた。

写真8 隣接農道の崩落 (北浦ため池)

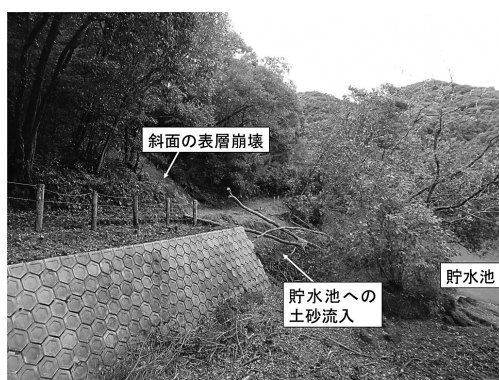
当該ため池では、堤体に損傷は見られなかったものの、写真9に示すように貯水池右岸側の自然斜面に表層崩壊が生じ、その崩壊土砂が貯水池に流入していた。

写真9 貯水池への土砂流入 (永祥庵ため池)
