# 2019年9月22日に宮崎県延岡市で発生した竜巻災害の特徴

## Characteristics of Tornado Disaster in Nobeoka City of Miyazaki Prefecture in September 22, 2019

The tornado occurred at 8:22 am on September 22, 2019 near Hamamachi in Nobeoka City, Miyazaki Prefecture, during typhoon No.17 (Tapah), which was progressing in a northeast direction on the west coast of Kyushu in the East China Sea. It passed through the north side of the JR Minami-Nobeoka station and ran through Asahi-Kasei's factory groups in the Tsunetomi district and Nakashimamachi. Furthermore, the tornado then went across the Gokase-River and passed through Showamachi, on the north side of the JR Nobeoka station, Nakagawaramachi, crossed the Houri-River in Yamatsukimachi and ran through the rice paddy area in Natsutamachi, on the west side of Nobeoka Commercial High School in the Sakuragaoka district at 8:40 am, and then went north and disappeared on the hillside. According to the field investigation, the migration length of the tornado was 7.3 km and the maximum damaged width recorded in Showamachi was 300 m. From film taken by a camera at Nobeoka Office of Rivers and the National Highway, the speed of the tornado was estimated at approximat

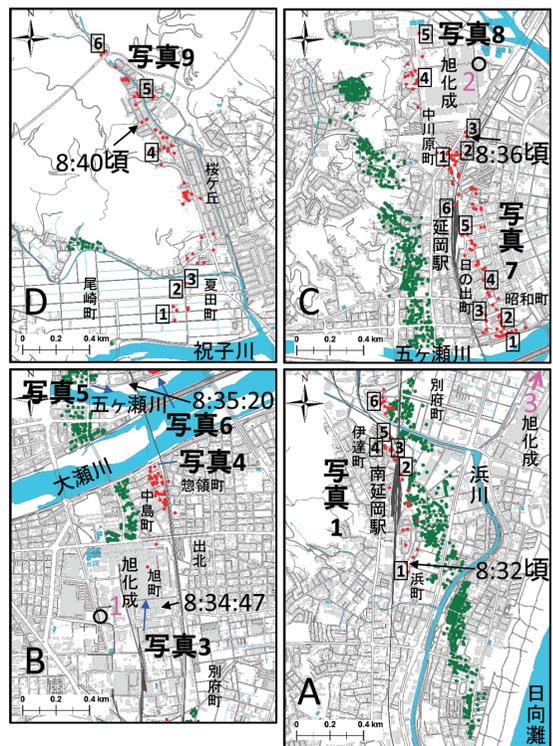
図7 (その2) 2006年9月17日(緑色)と2019年9月22日(赤色)に発生した竜巻による建物被害の分布図(図7(その1)に示したA~Dの拡大図、図中の数字は写真番号と一致)

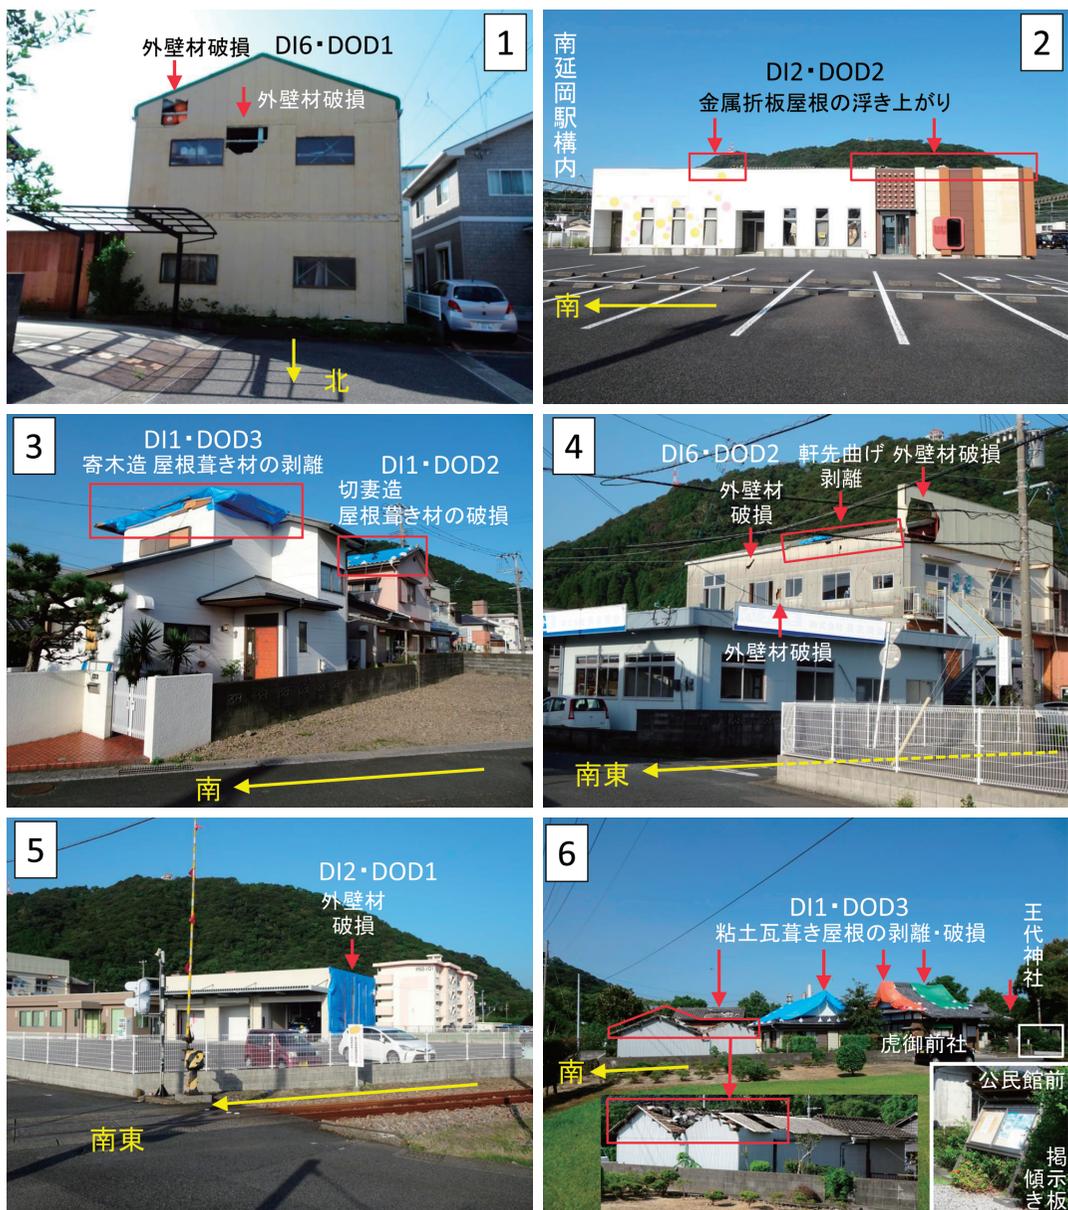
写真1①は、浜町に位置する軽量鉄骨造りの倉庫の北面の外壁材が、飛散物により穴が開いて破損した状況（DI6・DOD1、『日本版改良藤田スケール』（気象庁、2015）に示された「被害指標：DI」、「被害度：DOD」より判定。後掲する「5. 日本版改良藤田スケールに基づく竜巻の判定」で判定基準を記載）を示しており、この付近から竜巻による建物等への被害が確認できる。写真1②は、JR南延岡駅の東側に隣接する遊戯施設の敷地内に建てられた児童用施設で、金属折板屋根の北面と南面の両方の浮き上り（DI2・DOD2）が確認できる。写真1③はJR南延岡駅の北西に立地する街区で、両住宅（前方が寄木造り、後方が切妻造り）とも南東に面した屋根葺き材が剥離や破損（DI1・DOD2～3）する被害が生じている。写真1④は写真1③と同じ街区に位置する建物で、店舗兼倉庫の2階の南東側の波型スレート屋根の軒先が曲がり剥離し、飛散物により外壁材に破損（DI6・DOD2）も生じている。写真1⑤の倉庫は、写真1③の道路を挟んで北側に立地し、北東側に面した外壁材が破損する被害（DI2・DOD1）が生じている。写真1⑥では、虎御前社および隣接する王代神社や住宅において北東から南南西に面した粘

土瓦葺き屋根材の剥離・破損(DI1・DOD3)が確認されており、虎御前社と隣接王代神社に挟まれた別府公民館の前に設置された掲示板は、強風により北方向への支持柱の傾きが確認できる。なお、JR南延岡駅の東側や写真1⑥の別府町の住宅地は、2006年9月の竜巻での被害を受けており、今回と合わせて近年で2度も竜巻の被害に遭遇している。

なお、宮崎地方気象台の現地災害調査報告(宮崎地方気象台, 2020)では、国道388号に面した平原町の店舗における屋根の被害が本竜巻の最初の被害箇所とされている。筆者らの現地調査では、これより以北の被害建物が写真1①で、両者が約600mも離れ、店舗の被害が単独で発生していること、竜巻を見たとの証言が得られなかったことから、写真1①の被害地点を竜巻の始点としている。

写真1 竜巻被害(浜町-JR南延岡駅付近-伊達町1丁目-共栄町-別府町)(DIは被害指標、DODは被害度)  
 ①倉庫における外壁材の被害(浜町)、②施設における金属折板屋根の浮き上がり(浜町)、③住宅における屋根葺き材の剥離(伊達町1丁目)、④店舗における波型スレート屋根の軒先曲げの剥離と外壁材の破損(伊達町1丁目)、⑤倉庫における外壁材の破損(共栄町)、⑥虎御前社および隣接する王代神社や住宅における屋根材の剥離・破損(別府町)

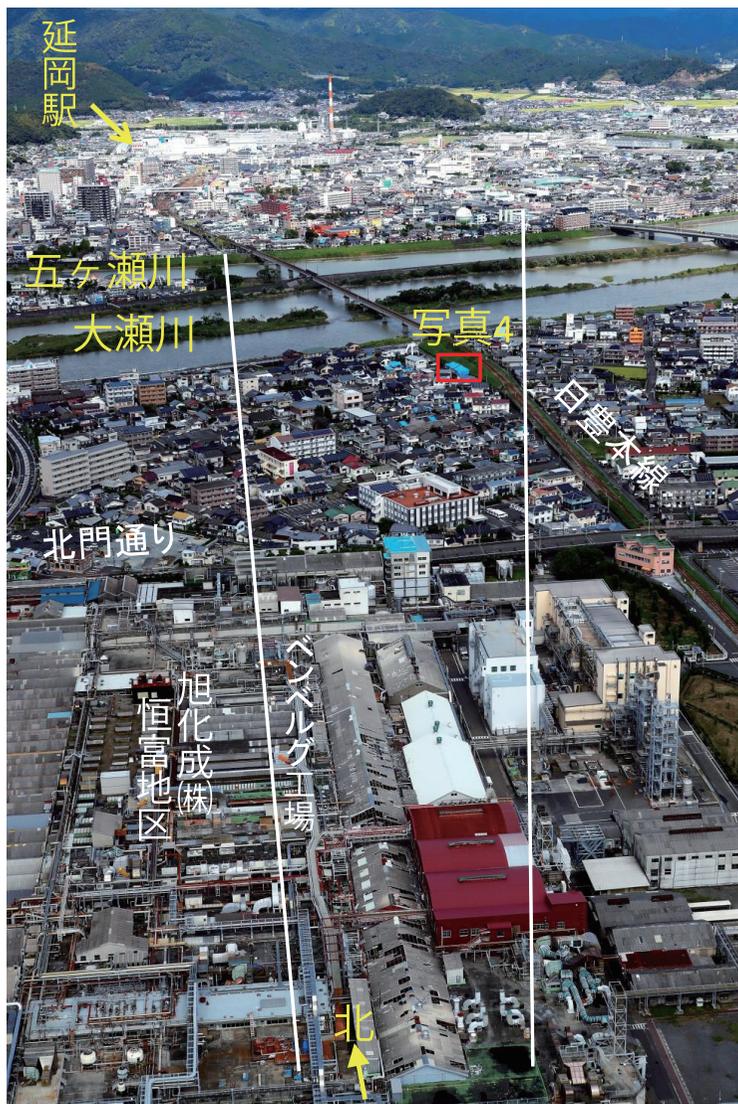
町2～4丁目-昭和町1丁目)を、災害発生の翌日の9月23日に朝日新聞が上空から撮影したものである(朝日新聞, 2019)。写真1[6]の別府町の北側に位置する旭化成(株)の恒富地区(旭町7丁目～4丁目)では、ペンベルグ工場(旭町4丁目)の屋根材が吹き飛び、至る所に大きな穴が屋根に開いていることがわかる。

写真3 旭化成ペンベルグの工場から JR 延岡駅方面における竜巻の被害 (旭町4丁目-中島町2~4丁目-昭和町1丁目, 2019年9月23日, 朝日新聞 (2019, 堀英治撮影)) (白色の2本の線は被害幅で筆者らが加筆)

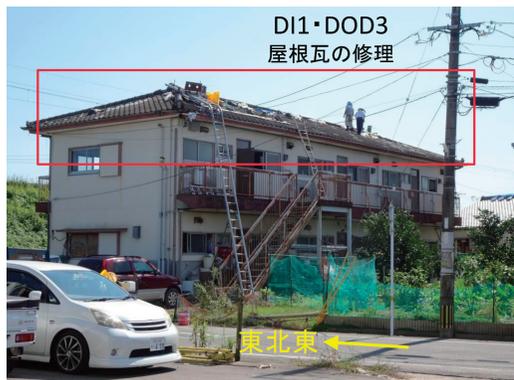
その後、東西に延びる北門通りを越えて北に位置する中島町4丁目～2丁目の街区で建物被害が認められており、JR日豊本線の西側に沿って多くの建物にブルーシートが張られている。写真4には、日豊本線の西側沿いの2階建て集合住宅における粘土瓦葺き屋根の被害状況(DI1・DOD3)を示しており、南西方向の屋根を中心に瓦の剥離や破損が生じている。

写真4 日豊本線の西側沿いの2階建て集合住宅における屋根瓦の修繕状況 (中島町2丁目, 2019年10月5日)

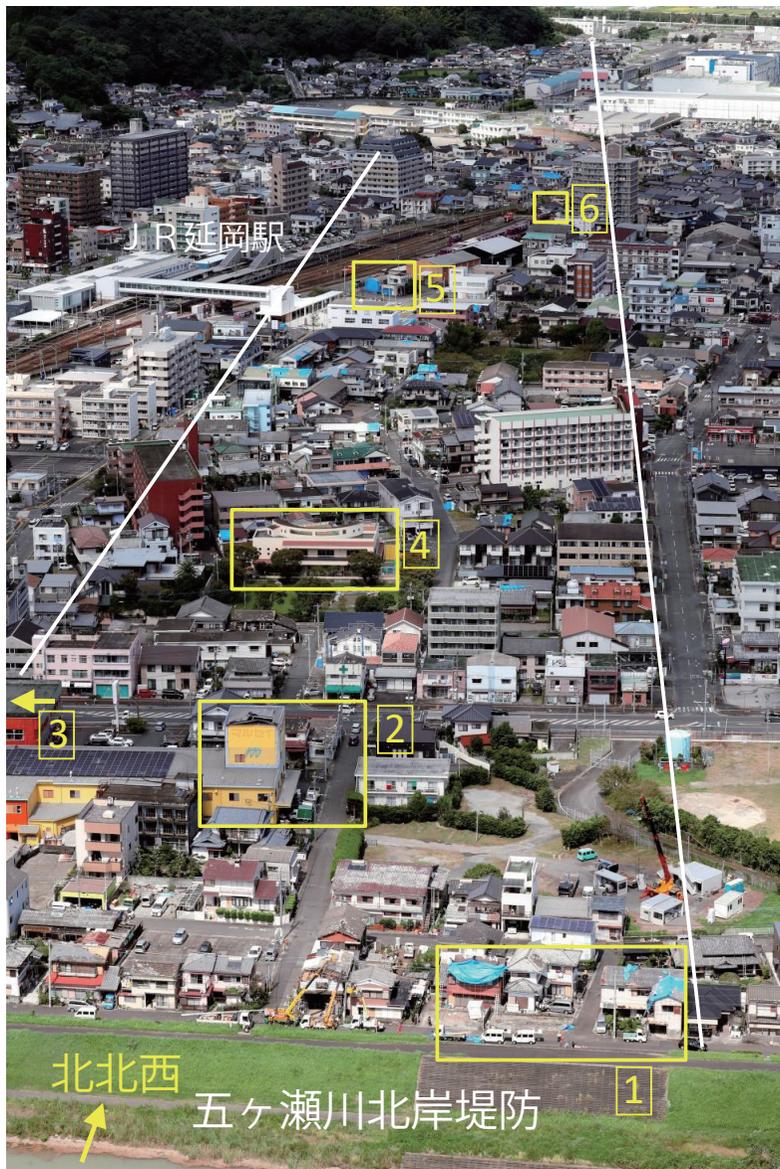
写真6には、五ヶ瀬川北岸から竜巻が進んだ北北西の方向を撮影した朝日新聞の空中写真を示した(朝日新聞, 2019)。ほぼ一直線にブルーシートで覆われた建物が確認でき、JR延岡駅の北側を斜めに横切り北上している。写真7[1]には五ヶ瀬川北岸の堤防に隣接する昭和町1丁目の建物被害を示している。本地区が最も被害幅が広く、住宅の南側の屋根の破損が東西約300mにわたって続いている。写真7[2]は大型店舗における屋根葺き材と南側に面した外壁材の剥離・破損(DI2・DOD2)を示しており、周囲より高く建てられた簡易構造の広告塔であることから、被害を大きくしている。写真7[3]は店舗における南東側のガラスにおいて、中央のガラスのみが破損(DI2・DOD1)しており、飛散物により破損したものと

写真6 五ヶ瀬川北岸から北方向を撮影した竜巻による建物被害の状況(2019年9月23日11時48分, 朝日新聞(堀英治撮影)) (写真内の数字は写真7の①~⑥と一致, 白色の2本の線は被害幅で筆者らが加筆)

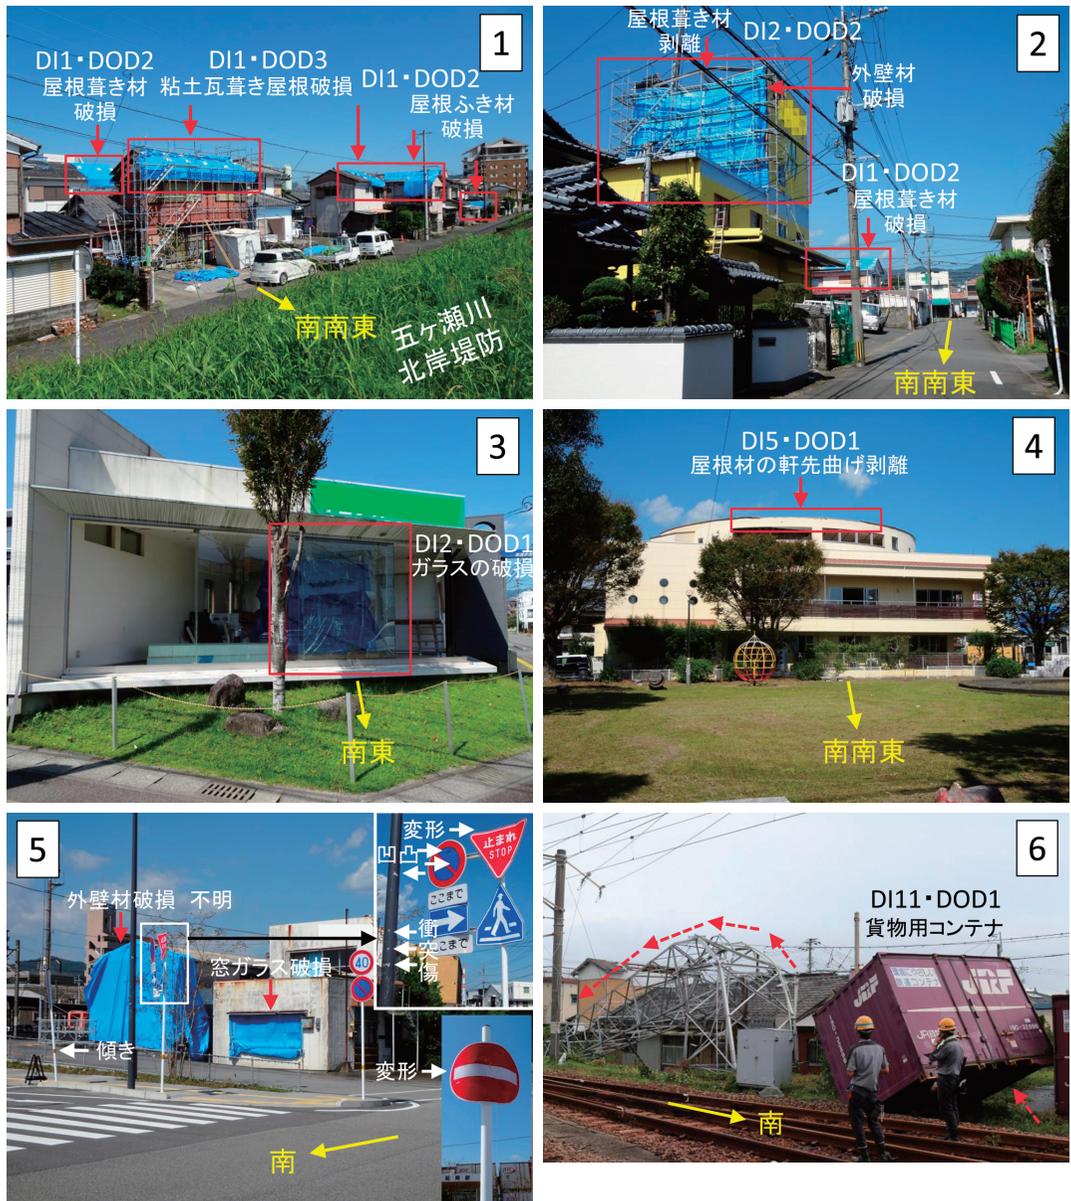
推察される。写真7④は保育園の屋根における軒先の曲げ剥離の状況を示しており、3階部分の屋上の南側に面した箇所のみ被害が確認できる。写真7⑤はJR延岡駅東口の日の出町2丁目に位置する会社の店舗と倉庫において、南に面した窓ガラスと外壁材の破損状況を示しており、竜巻は

駅東口の東側を南から北に縦断し、交通標識にも強風による変形や飛散物の衝突による凸凹が生じている。写真7⑥はJR延岡駅構内(幸町3丁目)において、突風により線路に沿って北側に折れ曲がった高さ30mの照明用鉄塔と飛ばされた貨物用コンテナ(DI11・DOD1)を示している(毎日

写真7 竜巻被害(昭和町1丁目-日の出町1・2丁目-幸町3丁目)(DIは被害指標, DODは被害度)  
 [1]住宅における屋根葺き材の破損(昭和町1丁目), [2]大型店舗における屋根葺き材と外壁材の剥離・破損(昭和町1丁目), [3]店舗における前面ガラスの破損(昭和町1丁目), [4]保育園の屋根における軒先曲げ剥離(昭和町1丁目), [5]JR延岡駅東口の店舗と倉庫における窓ガラスと外壁材の破損(日の出町2丁目), [6]JR延岡駅構内で突風により飛ばされた貨物用コンテナと折れ曲がった鉄塔(幸町3丁目, 2019年9月22日, 毎日新聞(勝野昭龍撮影), 矢印等は筆者らが加筆)

DI5「大規模な庇・独立上家の屋根」, DI6「鉄骨造倉庫」, DI8「園芸施設」, DI11「コンテナ」, DI21「塀」と、7つのDI(被害指標)に対応している。DODは被害度を示し、例えば、写真7①に写っている中央の木造住宅(DI1)は、DOD3(比較的広い範囲で屋根葺き材の浮き上がり又ははく離・粘土瓦葺きの場合)と評価され、風速は代表値45 m/s, 下限値30 m/s, 上限値60 m/sと「日本版改良藤田スケールにおける階級と風速の関係」に記載されており、表2では代表値の45 m/sを記している。このようにして、写真に示した代表的な建物等に対して評価を行った結果、風速代表値の最大値は写真8⑤の55 m/s, 最小値は写真1①・⑤, 写真7③・④, 写真8②, 写真9③の30 m/sとなり、22件の平均値は約40 m/sであった。このように、筆者らの現地調査では、JEF1(39~52 m/s)に相当する被害が多くを認められたが、一部ではJEF2(53~66 m/s)の被害も確認されており、これらの被害評価の最大値(55 m/s)から今回の竜巻を「JEF2」と判定した。なお、建物の被害方向には規則性が認められなかった。

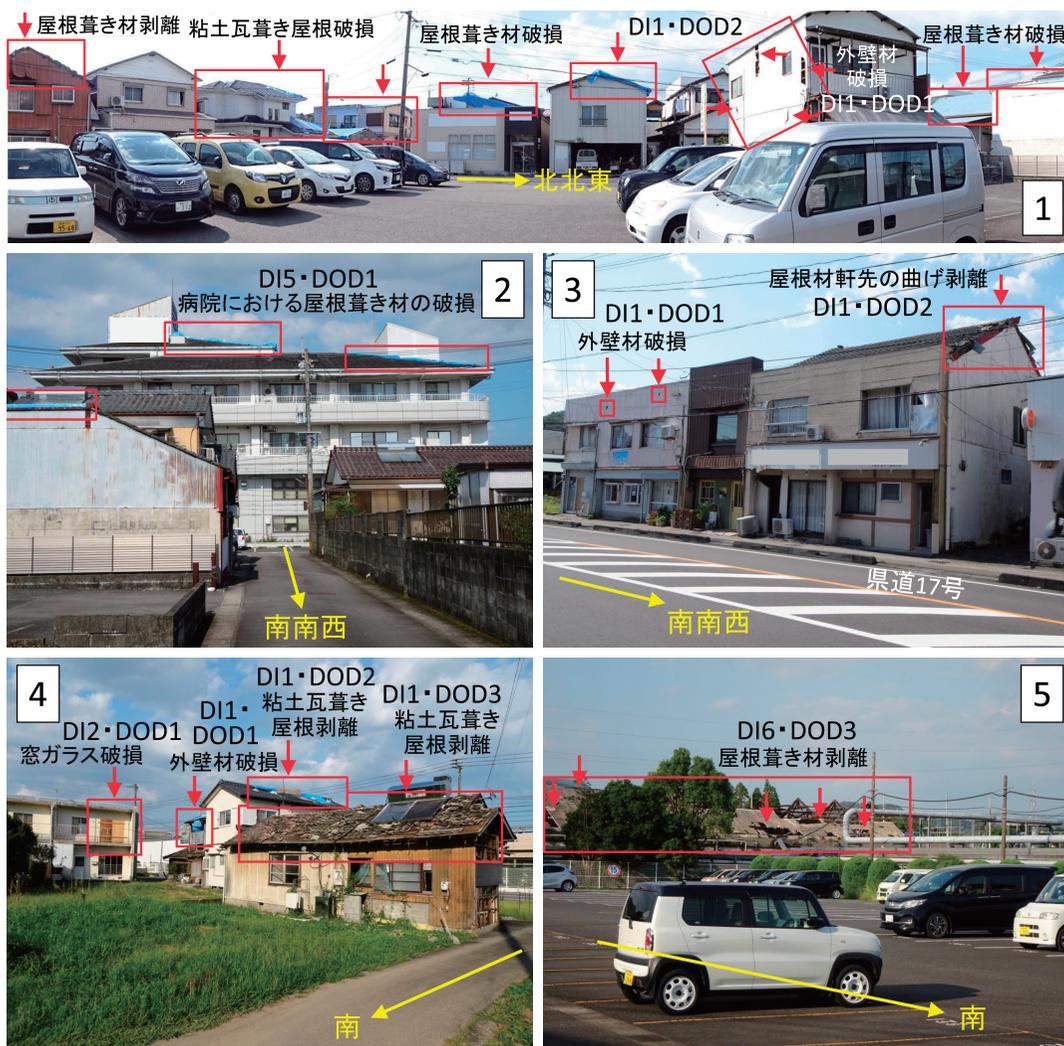
ほぼすべての住宅で粘土瓦葺き屋根や屋根葺き材の剥離や破損、(DI1・DOD2)が生じており、外壁材の破損(DI1・DOD1)も見受けられる。写真8②は4階建ての病院を示しており、屋上の屋根葺き材の南側の箇所に破損が確認できる。写真8③は市内を南北に走る県道16号(旧国道10号)の東側に連なる店舗を示しており、屋根材の南側の軒先の曲げ剥離(DI1・DOD2)や西側の外壁材

の破損(DI1・DOD1)が確認できる。なお、店舗の関係者からは、8時36分に向かいのマックスバリュウ岡富店に居たところ、突風が吹いたとの証言を得ており、この時刻に竜巻が通過したものと推察される。写真8④は山月町3丁目の住宅における粘土瓦葺き屋根の剥離状況(DI1・DOD3)を示しており、集合住宅では窓ガラスが破損する被害(DI2・DOD1)も発生し、被害は東～南側で生

写真8 竜巻被害(中河原町3丁目-山月町3丁目-中河原町5丁目)(DIは被害指標, DODは被害度)

①住宅における屋根材や屋根瓦の剥離・破損と外壁材の破損(中河原町3丁目), ②病院における屋根葺き材の破損(中河原町3丁目), ③店舗における屋根材の軒先曲げ剥離と外壁材の破損(中河原町3丁目), ④住宅における屋根材と集合住宅における窓ガラスの被害(山月町3丁目), ⑤工場における屋根葺き材の剥離(中河原町5丁目)

じている。この北に立地する中原原町5丁目の旭化成株の平屋建ての工場では、屋根葺き材に大きな剥離被害が生じている(写真8[5], DI6・DOD3)。なお、旭化成株式会社は竜巻により大きな被害を

④22件の建物等を対象に、『日本版改良藤田スケール』による階級と風速の評価において、平屋建ての工場における屋根葺き材の剥離(写真8⑤：DI6・DOD3)から風速代表値が55 m/sと推定され、この最大値から今回の竜巻を「JEF2」と判定した。なお、建物の被害方向には規則性が認められなかった。

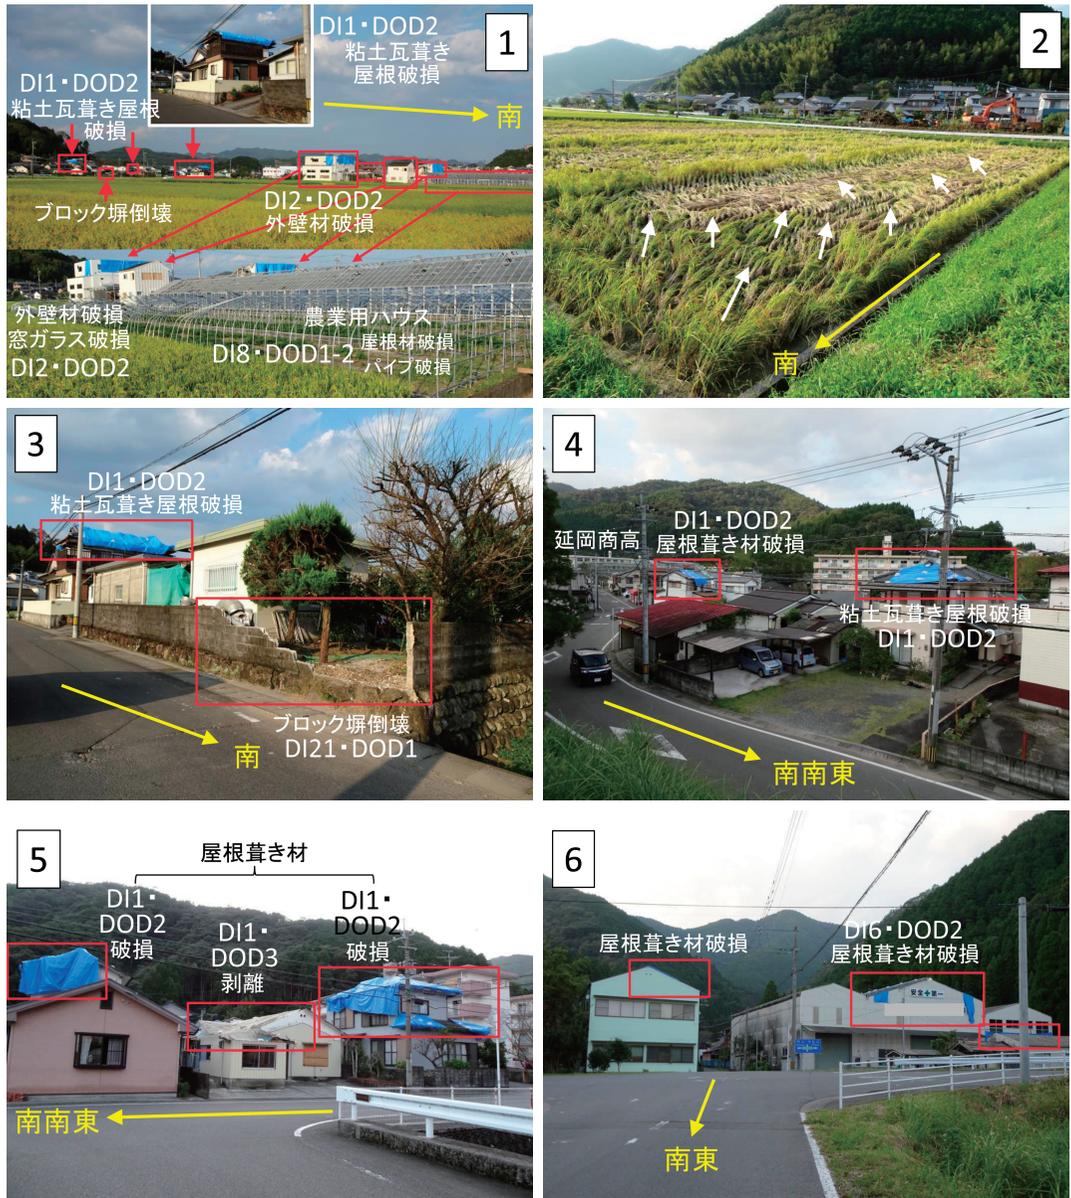
写真9 竜巻被害(夏田町-桜ヶ丘2・3丁目)(DIは被害指標, DODは被害度)

[1]店舗・倉庫, 住宅, 農業用ハウスの強風被害(夏田町), [2]水田における水稻の倒伏被害(夏田町), [3]ブロック塀の倒壊と住宅の屋根瓦の破損(夏田町), [4]住宅における屋根葺き材の破損(桜ヶ丘2・3丁目), [5]住宅における屋根葺き材の剥離・破損(桜ヶ丘3丁目), [6]工場における屋根葺き材の破損(桜ヶ丘3丁目)

中河原町5丁目を北上して祝子川を越えた竜巻は夏田町を北に進み、写真9①に示したように園芸用鉄骨ハウスの屋根材の破損(DI8・DOD1)やパイプハウスの鋼管の変形(DI8・DOD2)も生じている。さらに、店舗と倉庫では外壁材や窓ガラスの破損(DI2・DOD2)などが発生し、甚大な被害となっている。写真9②の水田では、竜巻による強風で中生品種の「ヒノヒカリ」が北寄りに倒伏する被害も認められている。また、写真9③に示した宅地のブロック塀の倒壊(DI21・DOD1)や粘土瓦葺き屋根の破損(DI1・DOD2)も生じている。写真9④は桜ヶ丘2・3丁目を高台から眺めたもので、南から北へ竜巻が移動し、住宅の南側や西側の屋根葺き材に破損(DI1・DOD2)が確認できる。写真9⑤は東西を山に挟まれた谷筋に立地する桜ヶ丘3丁目における竜巻による住宅被害を示している。中央を流れる蛇谷川西側の住宅に屋根葺き材の剥離・破損(DI1・DOD2~3)が東~南側方向で確認されており、被害幅は約100mと狭いが、南北の広い範囲で被害が発生している。蛇谷川上流に立地する工場では、写真9⑥に示したように屋根葺き材の破損(DI6・DOD2)が南側に数か所生じており、これより上流の谷筋には竜巻による被害は確認されなかった。
