2021年5月1日に静岡県牧之原市で発生した竜巻の被害調査

Damage Investigation of Tornado Disaster in Makinohara City of Shizuoka Prefecture on May 1, 2021

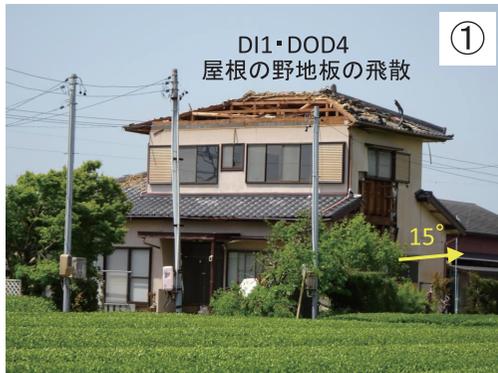
始点と推察される①の木造住宅の被害状況を写真1に示した。住宅2階の屋根瓦が吹き飛んで、屋根の野地板が飛散しており、DI1（木造の住宅又は店舗）・DOD4（屋根の軒先又は野地板の破損又は飛散：風速代表値50 m/s）と推定される被害に見舞われている。南北に走る金谷相良道路を挟んで東側に位置する②の木造住宅（DI1）では、写

写真1 木造住宅における屋根の野地板の飛散（菊川市沢水加）

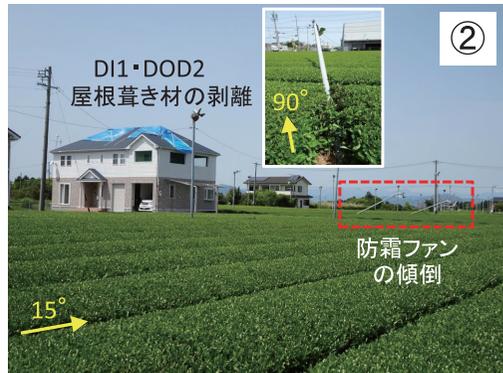
真2に示したように屋根葺き材が剥離するDOD2（比較的狭い範囲での屋根葺き材の浮き上が又は剥離（金属板葺き又は化粧スレート）：風速代表値40 m/s）の被害が生じており、雨よけのブルーシートが掛けられている。住宅の東側に隣接した茶園に設置された凍霜害対策用の防霜ファンも2基が北東と東方向（写真2）に傾倒する被害に見

写真2 木造住宅における屋根葺き材の剥離，防霜ファンの傾倒（菊川市沢水加）

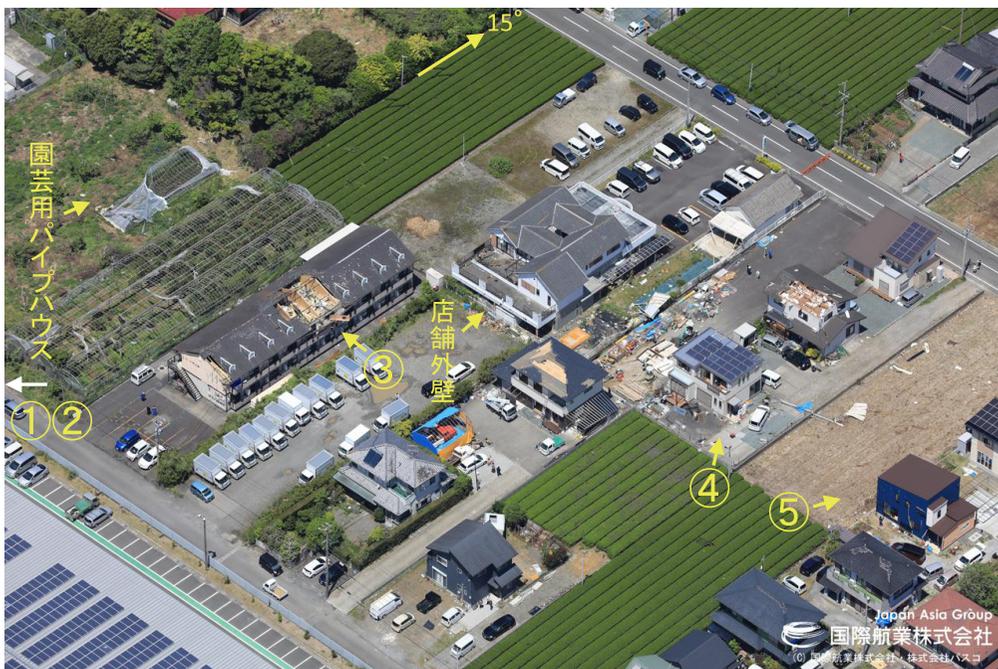
竜巻による被害が大きかった牧之原市の布引原地区について、被害の全容を上空から詳細に把握するため、国際航業株式会社が被災翌日の5月2日に撮影した写真を空中写真2～6に示した(国際航業株式会社, 2021)。空中写真2の左上に写った園芸用パイプハウスは倒壊(DI8・DOD2：風速代表値30 m/s)しているが、北側妻面では被害を受けておらず、竜巻は菊川市沢水加からパイプハウスの南側を東北東の方向に通過したものと推察される。園芸用パイプハウスが設置された農地の東側に隣接してほぼ南北方向に2階建ての木造集合住宅が建っており、屋根の野地板の飛散(DI1・DOD4)と修繕状況を写真3に示した。空中写真2でも明らかなように、南北に並んだ10室の中央

空中写真2 被災翌日の2021年5月2日に撮影された牧之原市布引原地区の空中写真(国際航業株式会社, 2021)(丸数字は写真番号, 黄色の矢印は写真の撮影方向)

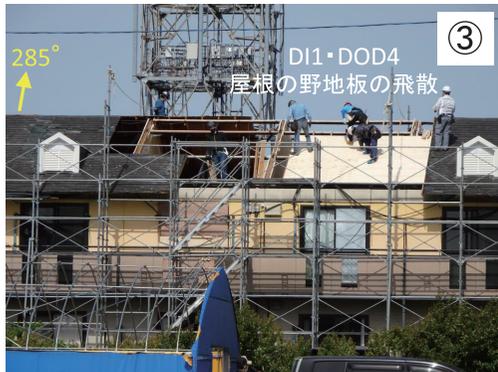
部の5・6室目の箇所のみ被害が発生していることから、この箇所を竜巻の中心部分が左から右に通過したものと推察される。集合住宅の北東方向には2階建ての店舗(医院で閉院)が立地し、写真は省略するが南側の駐車場から見ると建物南面の外壁材には飛来物によると思われる多数の破損(DI1・DOD1：風速代表値30 m/s)が確認できる。店舗の東側には3棟の住宅が南北に建ち並んでおり、写真4に示した南側の鉄骨系プレハブ住宅は南側の窓ガラスやシャッター等の破損(DI2・DOD1：風速代表値30 m/s)のみの被害に止まっているのに対して、奥に写った切妻式の2階建て木造住宅では屋根葺き材の剥離(DI1・DOD2)や外壁材が破損し、足場が組まれてブルーシートが掛けられて修繕工事が進められており、空中写真2でも明らかなように、この住宅付近を竜巻の中心が通過したものと推察される。

写真3 木造集合住宅における屋根の野地板の飛散 (牧之原布引原)

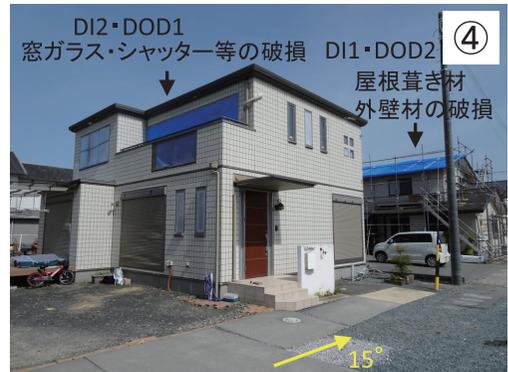
写真4 鉄骨系プレハブ住宅における窓ガラス・シャッター等の破損 (牧之原布引原)

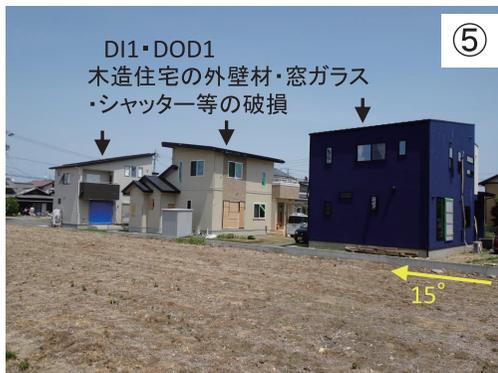
さらに農地を挟んで東側には、写真5に示した南北に3棟の新築の木造住宅が立地しており、いずれも南西方向を中心に外壁材・窓ガラス・

シャッター等の破損 (DI1・DOD1) が確認できるが、新しい住宅であるため比較的軽微な被害に止まっている。写真6は、道路を隔てて北側に位置する木造車庫の倒壊 (DI7・DOD4: 風速代表値40 m/s) の状況を示している。手前に赤色、奥に白色の乗用車が駐車しており、倒壊した木材が覆いかぶさり、損傷する被害が発生している。ヒアリング調査では「『ゴォ』という音で自宅の窓を開けると、外が真っ白だった」と述べており、空中写真3の中央部に写った東西 (写真では上下) に延びる道路を竜巻が左上から右下に通過する際に生じた突風であったものと推察され、東側の茶園では多くの瓦礫が散乱している状況が確認できる。

写真5 住宅における窓ガラス・シャッター、外壁材の破損 (牧之原布引原)

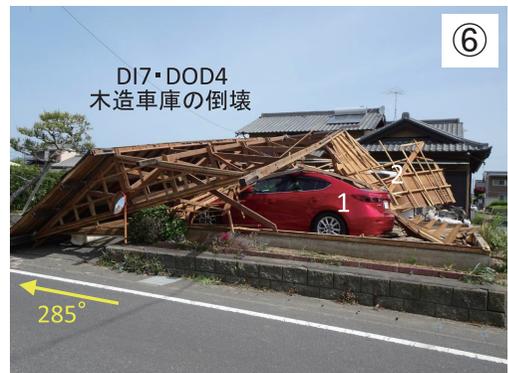
写真6 木造車庫の倒壊と自動車 (1: 赤色, 2: 白色) の被害 (牧之原布引原)

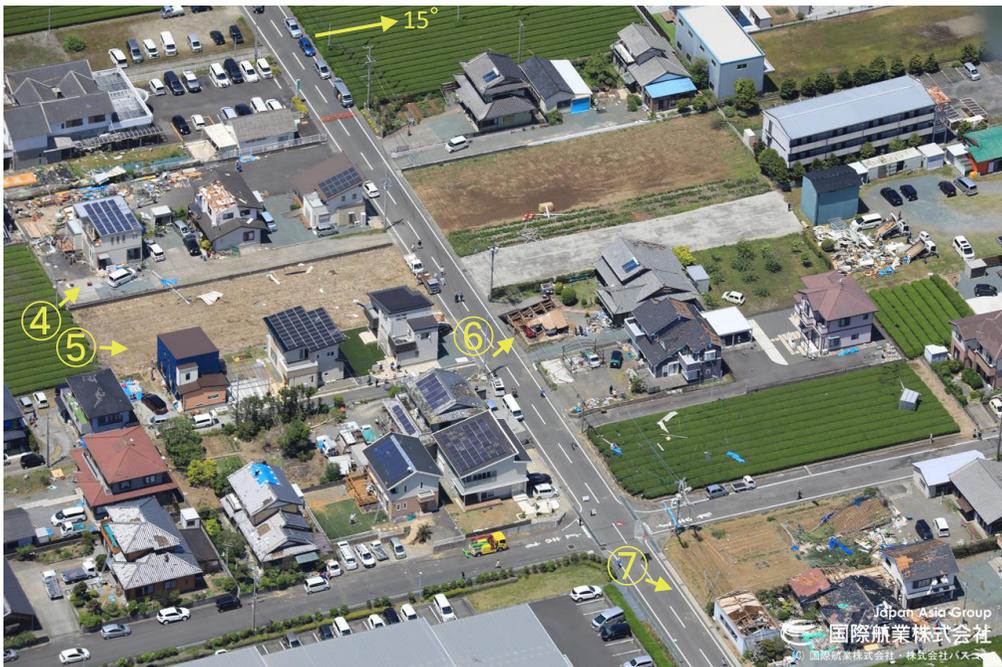
空中写真3 被災翌日の2021年5月2日に撮影された牧之原市布引原地区の空中写真（国際航業株式会社，2021）（丸数字は写真番号，黄色の矢印は写真の撮影方向）

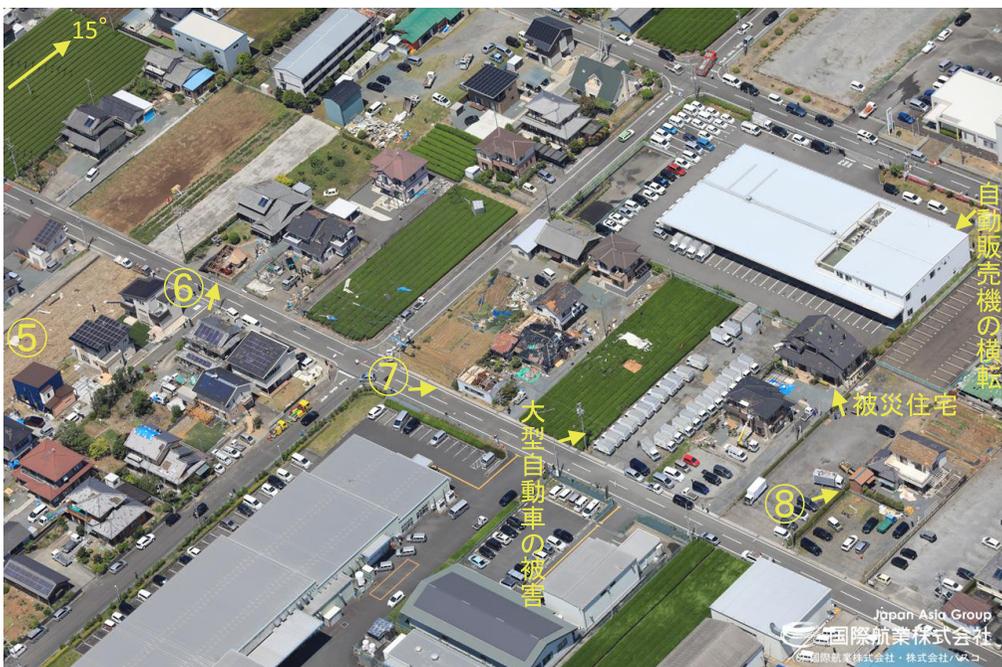
一つ東側の街区でも、空中写真4に示したように中央部の左から右に被害が直線状に認められ、

空中写真4 被災翌日の2021年5月2日に撮影された牧之原市布引原地区の空中写真（国際航業株式会社，2021）（丸数字は写真番号，黄色の矢印は写真の撮影方向）

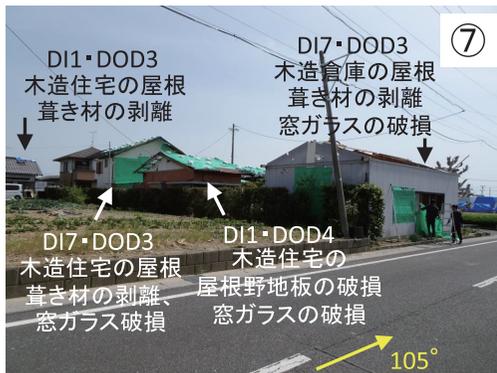
写真7では南北に連なる木造倉庫の屋根葺き材の剥離 (DI7・DOD3: 風速代表値30 m/s) と窓ガラスの破損、木造住宅の屋根葺き材の剥離 (DI1・DOD3: 風速代表値50 m/s) などの甚大な被害が発生している。東隣の駐車場に駐車した大型自動車は損傷 (DI15・DOD1: 風速代表値30 m/s) 後に運転席がブルーシートで覆われており (写真は省略)、駐車した12台の大型自動車の内で手前の1台と最も奥の1台には被害が認められないことから、10台の自動車が駐車した中央付近を竜巻が通過したものと推察される。駐車場の東側に立地する木造住宅では、写真は省略するが屋根葺き材が剥離 (DI1・DOD2) し、敷地内のカーポートのパネルも剥離 (DI20・DOD1) する被害に見舞われている。さらに、駐車場を隔てた東側に位置す

写真7 木造住宅と倉庫における屋根葺き材の剥離と窓ガラスの破損、瓦葺屋根の剥離 (牧之原布引原)

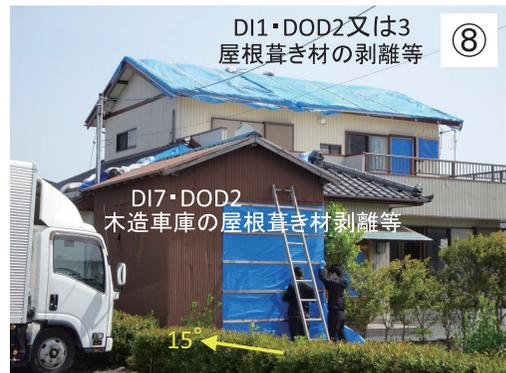
写真8 木造住宅における屋根葺き材の剥離等と木造倉庫の被害 (牧之原布引原)

る写真8の切妻式の木造住宅でも屋根葺き材が剥離 (DI1・DOD2又は3)する被害が発生しており、両者とも急急の修繕工事が進められている。

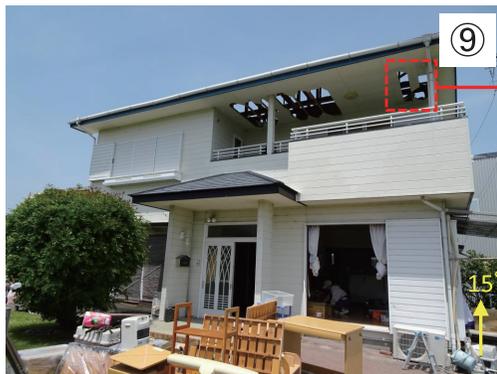
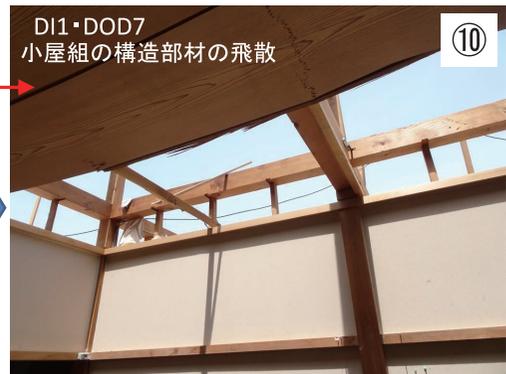
写真9 木造住宅における小屋組の構造部材の飛散、軒天の破損 (牧之原布引原)

写真10 木造住宅における小屋組の構造部材の飛散 (牧之原布引原)

写真9・10には、木造住宅における小屋組の構造部材の飛散と軒天の破損 (DI1・DOD7: 風速代表値65 m/s)を示した。写真9・10の建物の側面部分には竜巻の強風による破損が認められないことから、開口率は小さいものと判断される。泉ら (2016)は、建物模型を用いた風洞実験より、開口率が小さいほど模型内外の差圧力は大きくなることを報告している。このことから、被害を受けた建物も開口率が小さいことから建物内外の差圧力が大きくなり、住民が証言している「家の中が膨らむように感じ、2階に上がると天井や屋根が

吹き飛んでいた」が生じたものを推察される。写真は省略するが、2階建て倉庫の北側に設置された自動販売機は横転 (DI12・DOD1: 風速代表値35 m/s)してあり、地面に固定されてないで置かれていたため、強風で東方向に横転したことがわかる。写真11には鉄骨造の工場における屋根葺き材の剥離と外壁材の破損状況 (DI6・DOD3: 風速代表値65 m/s)を示している。手前の簡易倉庫の屋根等も破損し、東側に隣接する倉庫の屋根葺き材や外壁材にも強風による剥離や破損の被害が認められ、空中写真5でも被害が甚大であることが見て取れる。なお、写真11では倉庫手前の農地の農作物も北東側に倒伏しており、南西の強風が吹いたことが見て取れる。

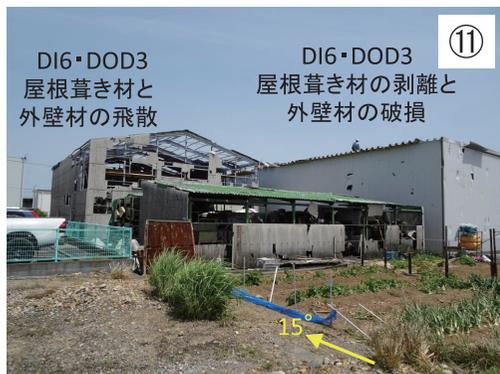
写真11 鉄骨造の工場や倉庫における屋根葺き材の剥離と外壁材の破損（牧之原布引原）

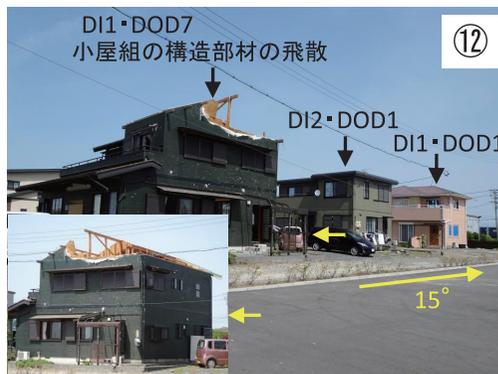
写真12 木造住宅における小屋組の構造部材の飛散（牧之原布引原）

写真12には切妻式の木造住宅における小屋組の構造部材の飛散状況を示しており、北側の構造部材を中心に強風で吹き飛んで消失する甚大な被害（DI1・DOD7）に見舞われている。しかし、北側に隣接する陸屋根式のプレハブ住宅は窓の破損と屋根に設置された太陽光パネルの一部飛散等の被害（DI2・DOD1）に止まっており、空中写真5や

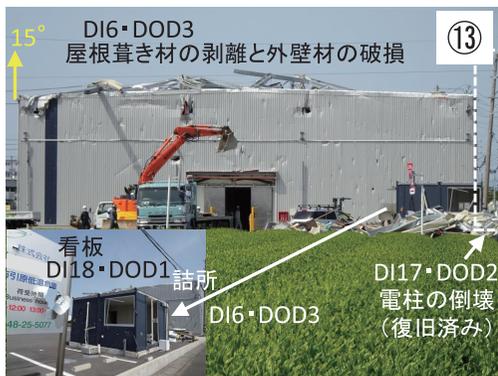
6からも被害の状況が見て取れる。写真13には、鉄骨造倉庫における屋根葺き材の剥離と外壁材の破損（DI6・DOD3（開口部なし）：風速代表値65 m/s）の状況を示しており、駐車場に面した南側の外壁には多数の飛来物による衝突痕も認められ、屋根材は剥離する被害が発生している。また、駐車場に設置された看板の変形（DI18・DOD1：

写真13 鉄骨造倉庫における屋根葺き材の剥離と外壁材の破損，看板の変形，コンテナ詰所の破損（牧之原布引原）

風速代表値45 m/s)，コンテナ詰所の破損（DI6・DOD3（開口部あり）：風速代表値55 m/s），さらには倉庫の南東脇と道路の東に隔てて建てられた2本の電柱が倒壊（DI17・DOD2：風速代表値55 m/s）する被害も発生している。なお，布引原地区における竜巻による被害の幅は，現地調査（写真3～13の範囲）や空中写真（2～6）から最大

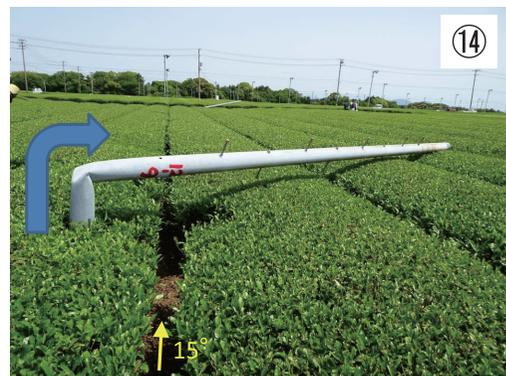
写真14 直角に折れ曲がった防霜ファンの支柱（牧之原布引原）

により塵芥を取り除く作業が懸命に行われていた。また、竜巻による強風で、写真14に示したように防霜ファンの支柱が直角に折れ曲がったり傾倒したりして、先端に取り付けられたファンの撤去作業、支柱の解体作業が行われていた。

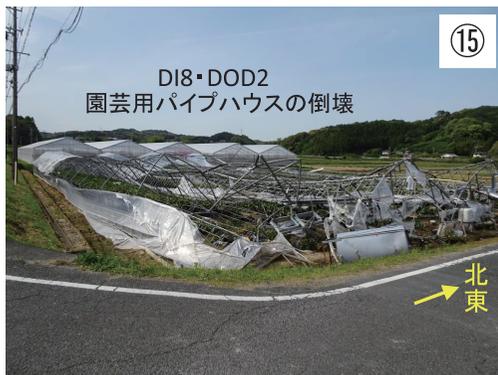
竜巻は布引原地区の茶園を東に進み、勝田・切山地区に達し、住宅・倉庫、園芸用パイプハウス、工場等に被害が発生している（空中写真7）。写真15には、勝田地区におけるイチゴの園芸用パイプハウスの倒壊（DI8・DOD2）の状況を示した。先に記したパイプハウス被害と同様に、道路側の手前の部分は倒壊し、奥の部分は被害を免れている。手前の道路に沿って北東側に設置されている電柱6本も倒壊（DI17・DOD2）しており、西側の山際に位置する木造住家や倉庫も屋根材のはく離、窓ガラスや外壁材の損傷等の被害が発生して

写真15 園芸用パイプハウスの倒壊(牧之原市勝田)

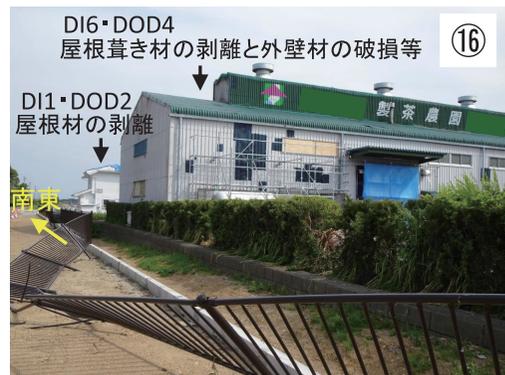
いる（写真省略）。電柱の倒壊現場から東方の切山地区には写真16に示した製茶工場が立地しており、屋根葺き材の剥離と外壁材の破損（DI6・DOD4（開口部あり）：風速代表値55 m/s）等、甚大な被害が発生している。なお、この工場の東側でも木造住宅（DI1）や鉄骨系プレハブ倉庫（DI2）の屋根材の剥離（DOD2）が生じており、これらの被害は西から東の方向に直線状で発生している。なお、切山地区から東方の勝間地区でも、延長上の農園において園芸用パイプハウスの被害が確認できる（写真省略）。

写真16 鉄骨造工場における屋根葺き材の剥離と外壁材の破損等(牧之原市切山)

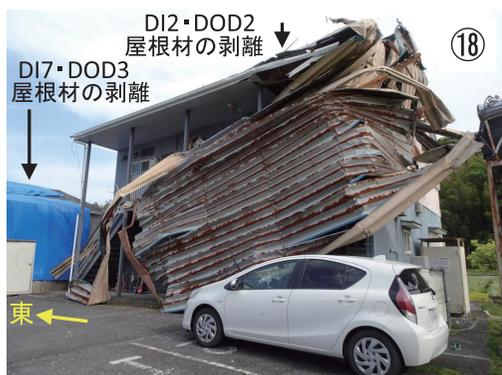
竜巻は勝田・切山、勝間地区から丘陵を東に越えて坂部地区（空中写真8・9）に達し、県道79号沿いの木造住宅や倉庫で、瓦屋根や波形スレート屋根が剥離する被害が発生している。写真17に示した平屋建ての木造倉庫は、金属板屋根葺き材の剥離と飛散（DI7・DOD3）や窓ガラスの破損が発生し、飛散した屋根葺き材は東に80 mも離れた鉄骨系プレハブ集合住宅の北西側外壁に覆いかぶさり止まっており、屋根材の剥離（DI2・DOD2）も確認できる（写真18）。また、手前に駐車している自動車も破損が生じている。なお、飛散した方向が分かりやすきように、写真17を右、写真18を左に配置し、両者の間に矢印で「80 m 飛散」と記している。

写真18 鉄骨系プレハブ住宅への倉庫の屋根葺き材の飛散 (牧之原市坂部)

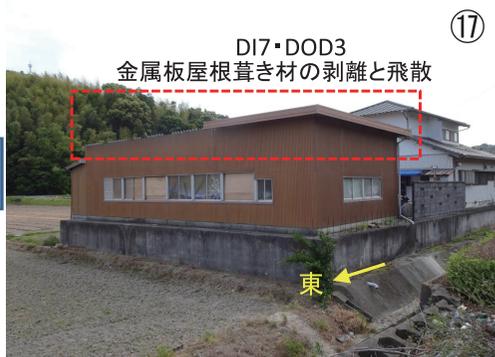
写真17 木造倉庫における金属板屋根葺き材の剥離と飛散 (牧之原市坂部)

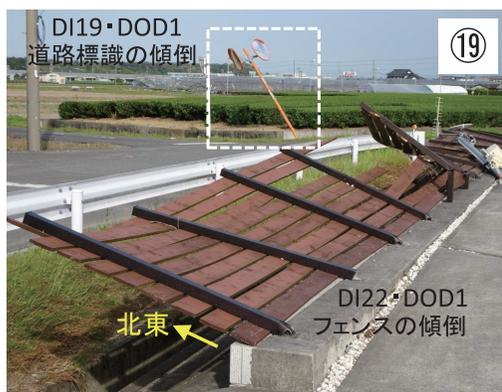
茶園が連なる低い丘陵（空中写真8の奥中央部、空中写真9の手前中央部）を西から東に竜巻が進み、山裾の木造住宅に瓦葺屋根や屋根材が剥離（DI2・DOD2）する被害（写真省略）が生じ、写真19には宅地内のフェンスの傾倒（DI22・DOD1：風速代表値35 m/s）、隣接する道路の標識（カーブミラー）の傾倒（DI19・DOD1：風速代表値45 m/s）が北東方向に発生している。さらに東に向かうと、写真20に示したイチゴの園芸用パイプハウス6棟の内でも4棟が倒壊（DI8・DOD2）・損傷する被害が発生している。特に、一番手前のハウスは竜巻による西からの強風を直接受けたことにより、パイプハウスの基礎のコンクリート部分が地面から抜けて浮き上がっており、農家へのヒ

写真19 フェンスの倒壊と道路標識 (カーブミラー) の傾倒 (牧之原市坂部)

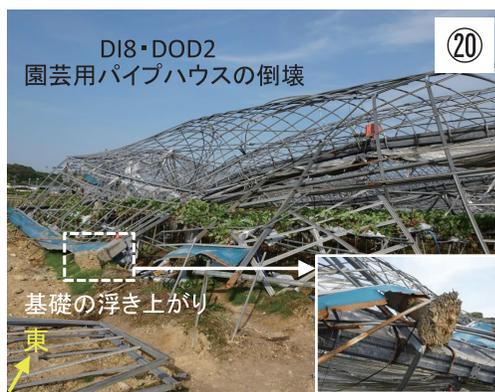
アリングでは「台風でもハウスの骨組みや基礎が被害を受けたことはなかった。竜巻は海外の話だと思っていた」との落胆した想いが伺えた。なお、被害を受けた農業用ハウスの東方に位置する3本の電柱も倒壊していることから竜巻の通過時に発生した被害と推察される。この先の自動車照明部

写真20 園芸用パイプハウスの倒壊 (牧之原市坂部)
