2021年7月の梅雨前線豪雨により静岡県熱海市で発生した土石流災害の被害調査

Damage Investigation of Debris Flow Disaster in Atami City, Shizuoka Prefecture by Heavy Rainfall of Baiu-front of July, 2021

キーワード：熱海市，豪雨，静岡県，土石流災害，梅雨前線

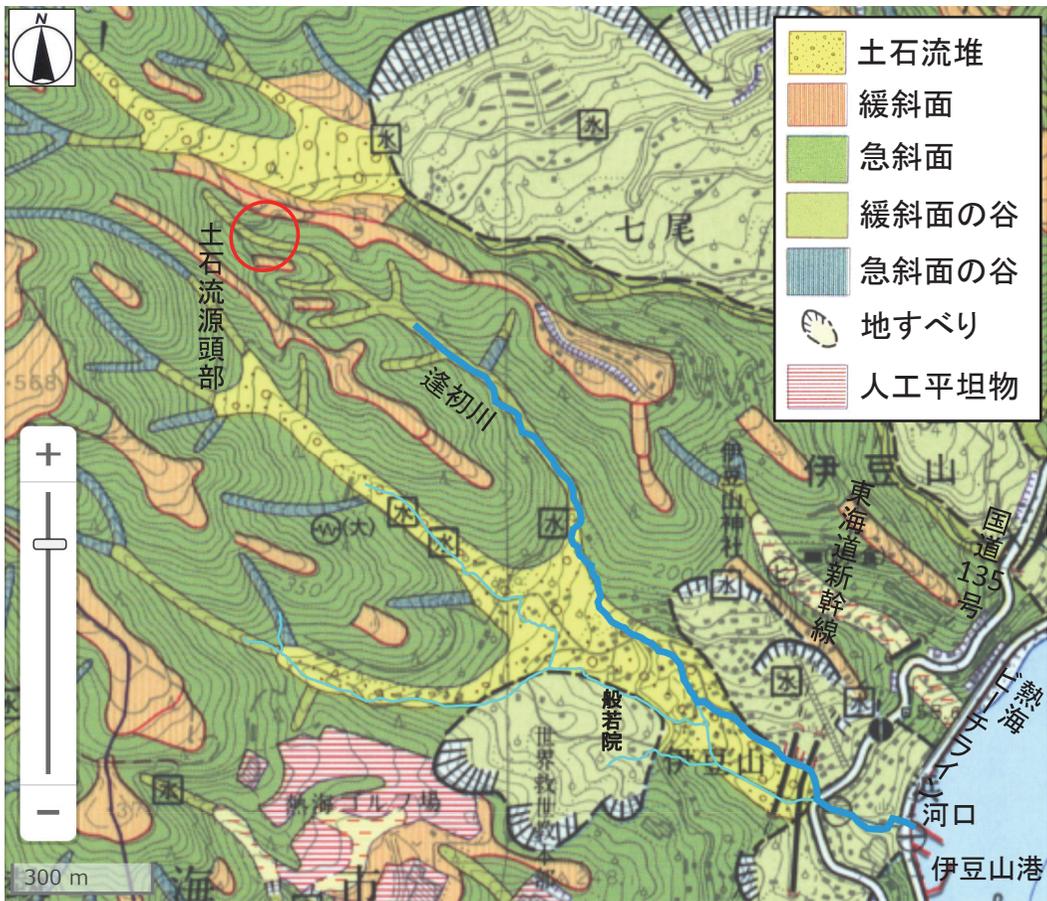
図7 土地条件図(国土地理院, 1992より転載・加筆)

図7には、国土地理院が発行している土地条件図（熱海）の初期整備版（平成2年調査）を示した

（国土地理院，1992）。今回発生した土石流の源頭部は急斜面で、逢初川上流の谷筋は緩斜面の谷となっており、谷筋から伊豆山地区の中心部に下ると、逢初川の2つの支流も含め「土石流堆」の地形を呈しており、「土石流堆」（斜面上方の山崩れによって生じた土石あるいは渓床に堆積していた土石などが大量の水と一緒に溪流に沿って流下し（土石流）、山麓に堆積して形成された地形）が最大200 m の幅で国道135号まで続いている。逢初川兩岸の丘陵部は地すべり地形を呈しており、逢初川の河道へと兩岸に河岸段丘が形成されている。このように、逢初川および支流の兩岸一帯は、以前に土石流の発生により土砂が堆積した地形で、その周辺部も地すべり地形を呈する土砂災害が過

去に発生している地帯であることがわかる。

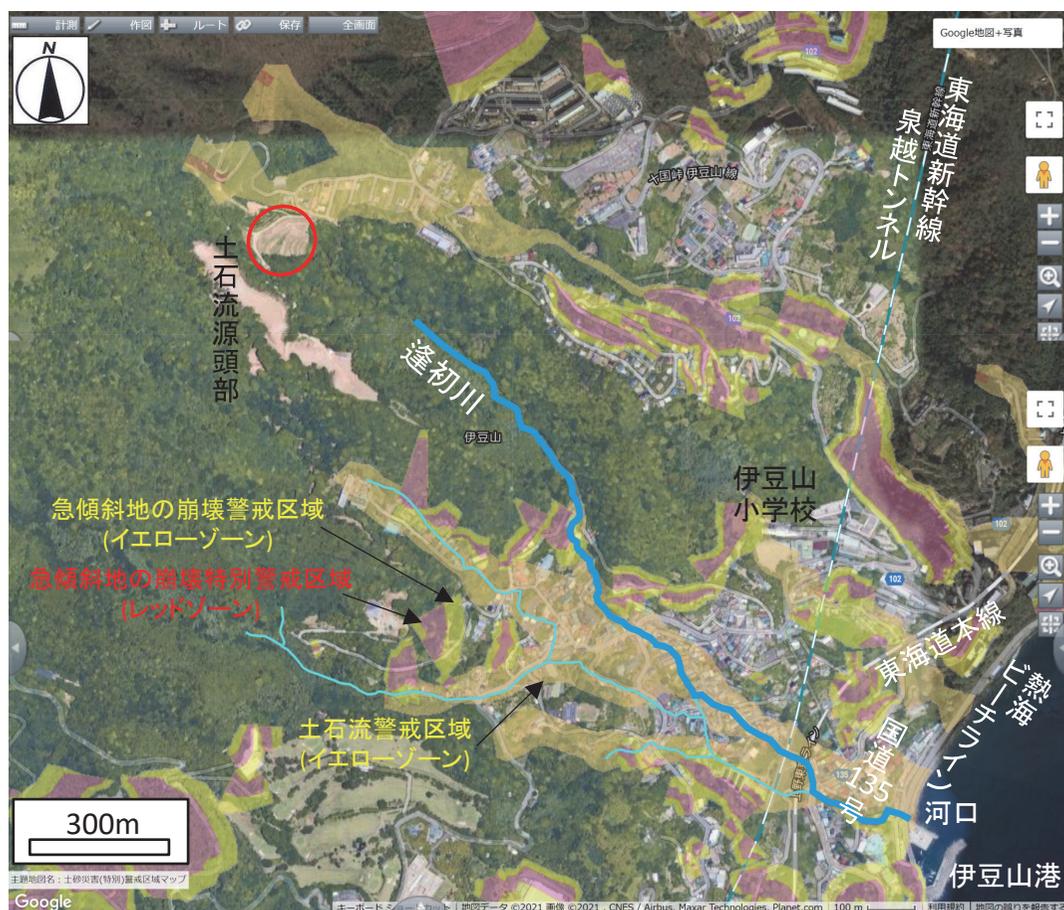
図8 伊豆山地区の土砂災害ハザードマップ（静岡県（2021b）より転載・加筆，地すべり警戒区域は省略）

図8には、静岡県統合基盤地理情報システム (GIS) (静岡県, 2021b) より転載した伊豆山地区の土砂災害ハザードマップを示した (地すべり警戒区域は重なって見づらいので省略)。伊豆山地区で住宅、集合住宅、店舗、保養所などが建設されている地域は、大部分が土砂災害の急傾斜地 (がけ崩れ) の崩壊特別警戒区域 (通称: レッドゾーン)・崩壊警戒区域 (通称: イエローゾーン) と土石流警戒区域 (イエローゾーン) に指定されており、土石流危険渓流 (土石流の発生の危険性があり、人家などに被害を与えるおそれがある渓流) や急傾斜地崩壊危険箇所 (傾斜度30度かつ高さ5 m以上の急傾斜地で人家などに被害を与えるおそれのある箇所) にもなっている (図では省略)。土石流警戒区域は、逢初川とその支流沿いに指定されており、東海道新幹線と東海道本線の架道橋、国道135号、熱海ビーチラインを通り、逢初川河口の伊豆山港まで及んでおり、土石流警戒区域 (イエローゾーン) は前掲した図7の土地条件図の「土石流堆」の範囲とほぼ一致している。

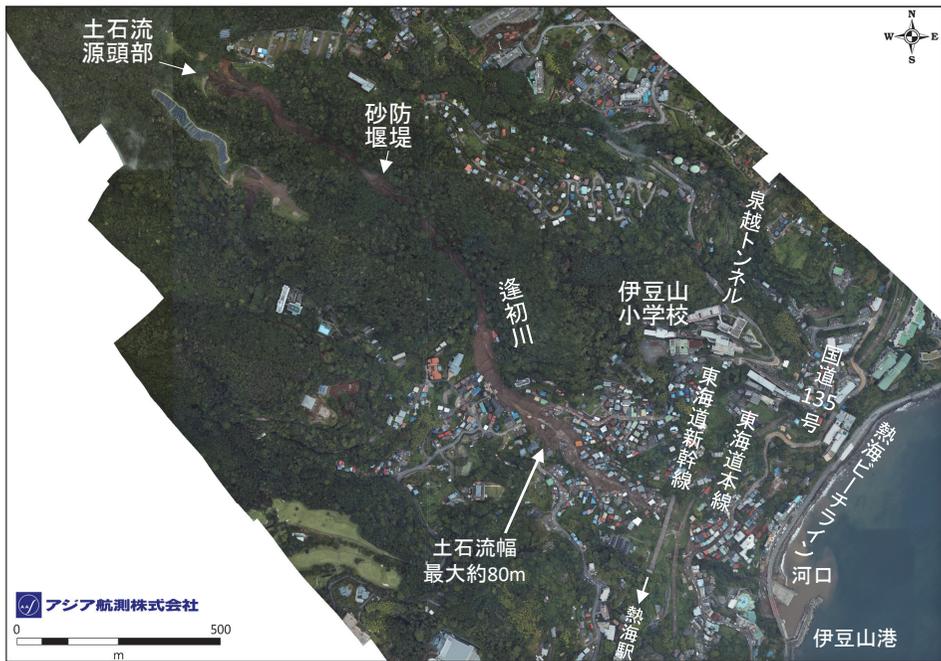
写真1 空中写真（7月6日撮影：アジア航測株式会社，2021より転載・加筆）

写真1には土石流災害が発生した7月3日の3日後の6日にアジア航測株式会社が撮影した熱海市伊豆山地区の空中写真 (アジア航測株式会社, 2021)、図9には国土数値情報により筆者が作成したDEM標高地図に国土地理院が空中写真 (7月6日撮影) より作成した「崩落地等分布図」 (国土地理院, 2021) を重ねた合わせた地図を示した。土石流は標高390 mの源頭部から谷筋を流れ下り、逢初川上流に設置された砂防堰堤 (源頭部から約600 m) を乗り越えて流下している。砂防堰堤は1999年度に竣工し、堤高10 m、堤長43 m、施設効果量は $4,200 \text{ m}^3$ (捕捉量: $4,000 \text{ m}^3$ 、発生抑制量: 200 m^3) となっている (逢初川土石流災害対策検討委員会, 2021ab)。後掲するが発生した土石流は 5.6 万 m^3 であることから、本砂防堰堤で約7.5%の土砂を捕捉したことになり、大部分の土

砂は堰堤を超えて下流へ流れ下っている。その後、土石流は流路を南、南東と河道に沿って変えながら逢初川を流れ下り、真言宗の古刹「般若院」の前の市道伊豆山神社線から下流200 m付近では、土石流の被害を受けた領域の幅は最大約80 mにまで広がっている。逢初川を流れ下った土石流は、地区の中心部を通る下り坂の道路 (逢初川は道路下で暗渠) に入り、東海道新幹線と東海道本線の架道橋をくぐり抜けて、国道135号に架かる逢初橋で土石流先端部は国道135号沿いの上下線に分岐して流れ出ている。さらに、国道の下り線に分岐した土石流は逢初橋から逢初川に流れ込んで熱海ビーチラインの橋梁をくぐり抜け、伊豆山港で相模湾に達している。土石流の拡散範囲は図8に示した土石流警戒区域 (イエローゾーン) の範囲内に含まれており、図9では土石流の最大幅は約100 m (国土地理院, 2021)、静岡県の発表 (静岡県危機管理部, 2021) では120 mと推定されており、筆者の現地調査などにより得られた80 mよりはやや広い幅となっている。

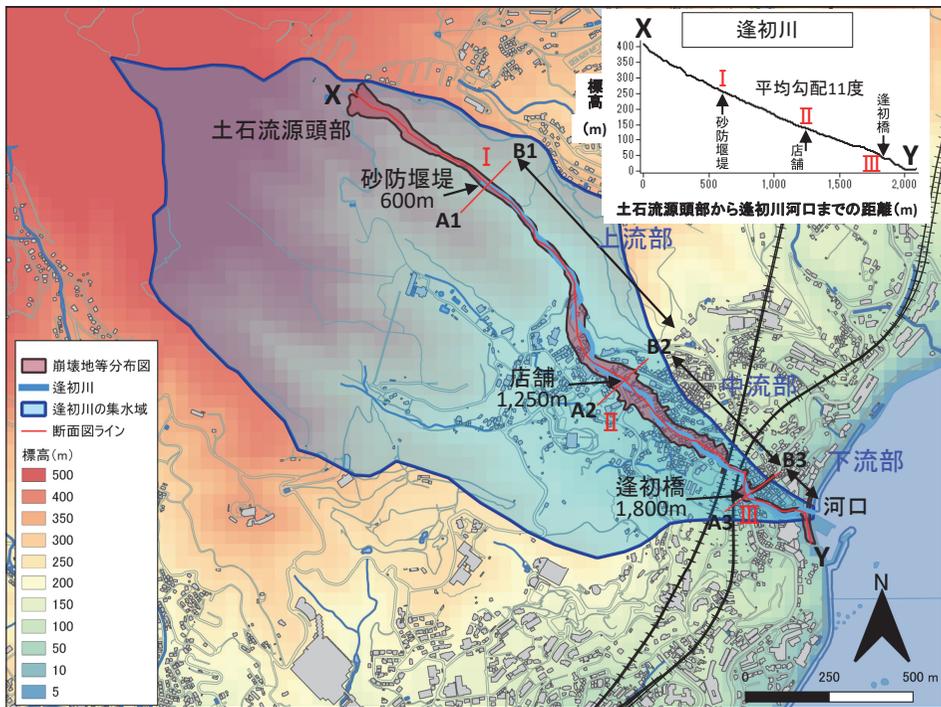
図9 国土数値情報により作成したDEM標高地図に国土地理院が空中写真（7月6日撮影）により作成した土石流の崩落地等分布図（国土地理院，2021）を重ねた地図

図9の右上には、逢初川の縦断図 (土石流源頭部から逢初川河口までの距離と標高の関係) を示している。土石流は源頭部の標高390 mから河口の伊豆山港までの約2,000 mを流れ下っており、勾配はほぼ一定の11度とかなり急傾斜の地形であることがわかる。なお、熱海市は土石流による被害面積を17万 m^2 、被害家屋を128棟 (135世帯) と報告している (熱海市, 2021b)。図10に示した砂防堰堤が設置されているI (源頭部から約600 m)、伊豆山神社線の店舗がある1,250 m地点のII、国道135号の逢初橋が架かる1,800 m地点のIIIの縦断図から、本地区は逢初川 (暗渠を含む) を中心にV字谷のような河岸段丘の形状を呈しており、この谷底部に沿って土石流が周囲に大きく拡散せずに流れ下ったことがわかる。

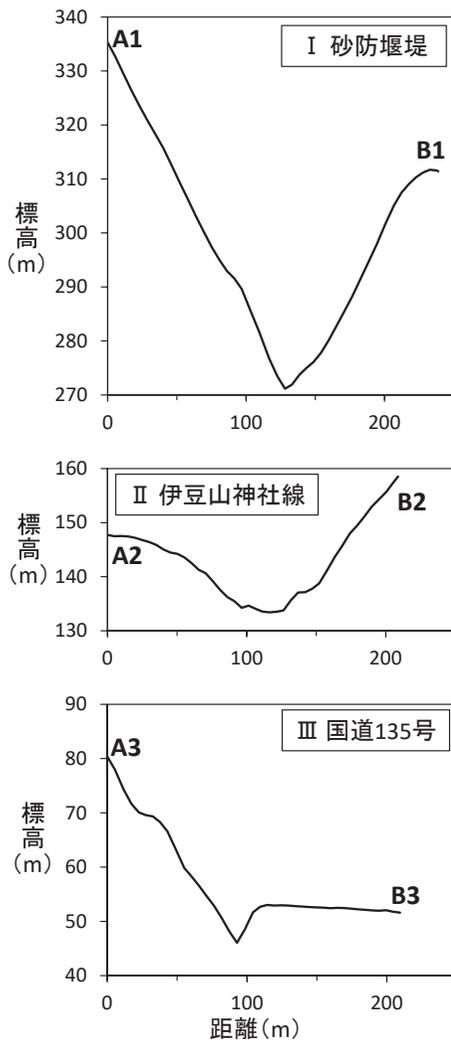
図10 逢初川の I 砂防堰堤, II 伊豆山神社線, III 国道135号の縦断面図

に分類している。なお、前掲した熱海市が公表している被害家屋は128棟(熱海市, 2021a)であり、筆者の被害建物数は倉庫などの小規模な建築物を含んでいることから、市の公表数よりやや多くなっている。土石流の直撃による流失が建物被害の30%を占め、移動や全壊を含めると64棟と全体の半数近くになっており、河岸段丘の谷底地形(図10)を土石流が拡散せずに流れ下ったことにより、建物への土石流の作用力が大きく、被害の程度が大きかったものと推察される。人的被害(死者26人・行方不明者1人, 10月28日現在)は、逢初川の谷出口(C)から国道135号の逢初橋(G)までの約1kmの範囲で発生(伊豆山港で発見された死者2人を含む)している。

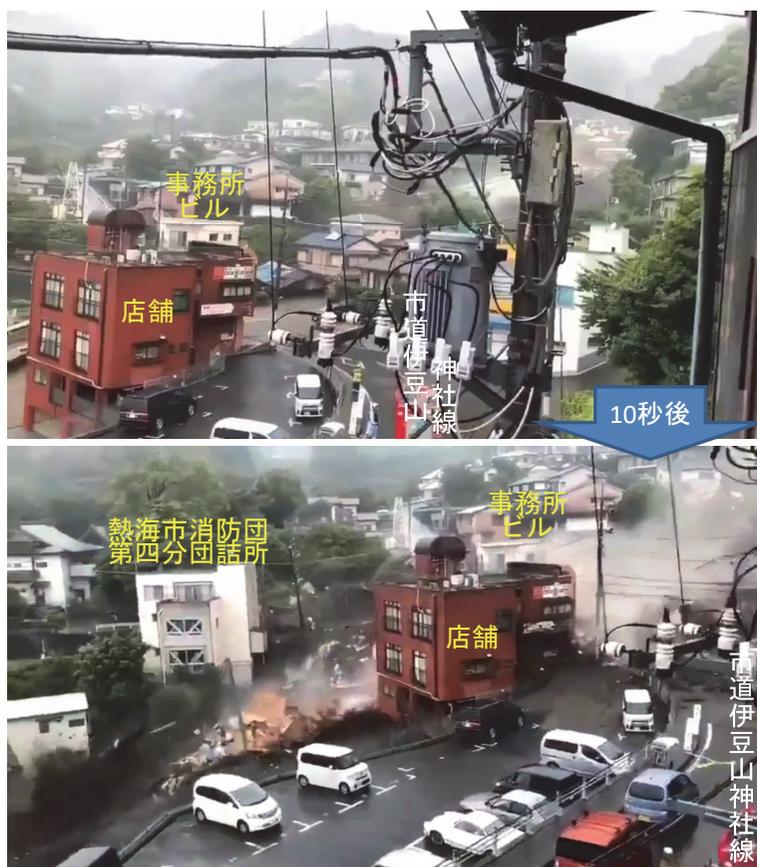
写真2 土石流発生時の映像（石川雄輝氏撮影・提供）

おり、当時の凄まじい様子を物語っている（日本放送協会，2021b；朝日新聞，2021b）。写真2には、twitter に投稿された大規模な土石流発生時の映像（図11のE1から撮影，石川雄輝氏提供）を転載して示した。伊豆山神社線沿いの集合住宅から撮影された動画には、伊豆山神社線や店舗裏の駐車場に赤黄色の土壌が薄っすら堆積している所に、大きな岩石や流木の混入が少なく、微細で黒い色をした土石流が高速で流下する状況が映っており、前掲した2人の消防団員の避難する姿も見て取れる。動画より土石流の先端部は10秒間で約100 m移動していることから、時速は約37 kmと推定される。また、伊豆山神社線を隔てた南側の集合住宅（図11のE2）でも土石流が逢初川を下る動画が10時55分に撮影されており、大規模な土石流が到

達する前に店舗裏の一段低い駐車場には土砂が薄く堆積していることから、ここでも土石流の前兆を見ることが出来る（読売新聞，2021）。

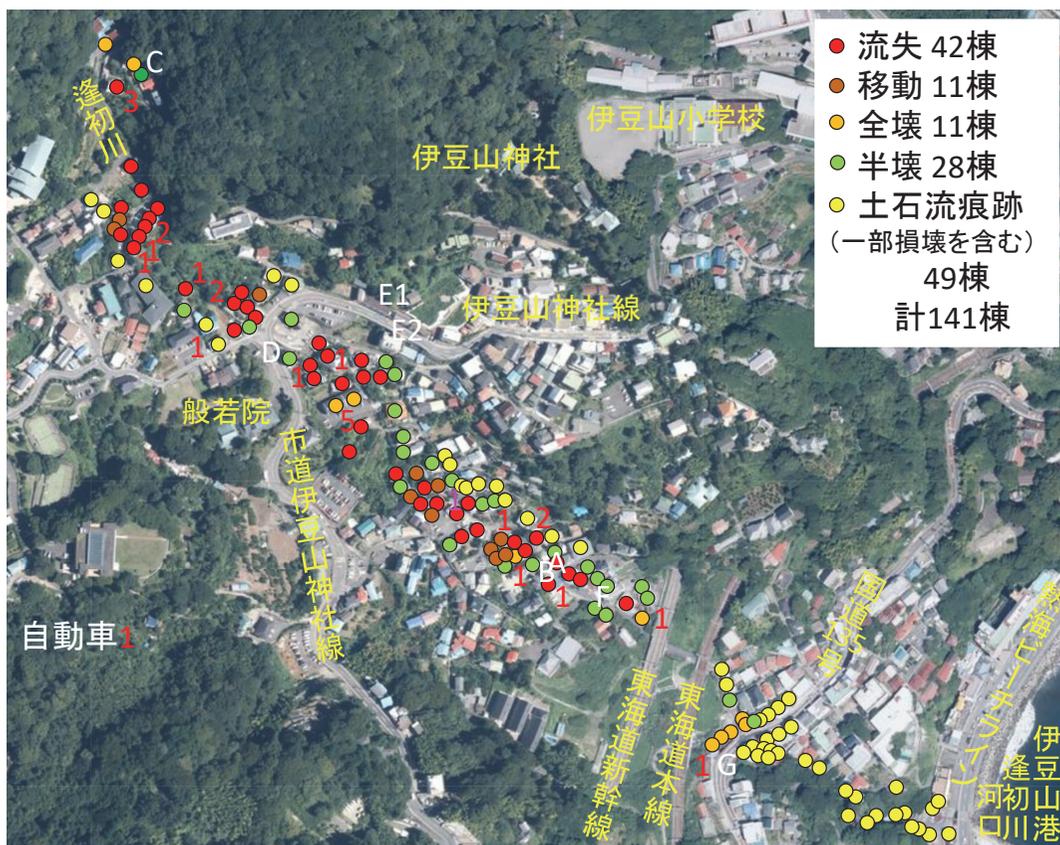
図11 建物被害(流失・移動・全壊・半壊・土石流痕跡(一部損壊を含む)の5段階)と人的被害の分布図(図中の数字は死者(赤:25人),行方不明者(ピンク色:1人)の人数と場所(自動車内で死亡した1人は場所不明)。A~Gは表2に一致)

図11には、後掲する空中写真や筆者の現地調査による目視、新聞記事などから作成した建物被害と人的被害の分布図を示した。建物被害は141棟で、流失(42棟), 移動(11棟), 全壊(11棟), 半壊(28棟), 土石流痕跡(一部損壊を含む:49棟)の5つ

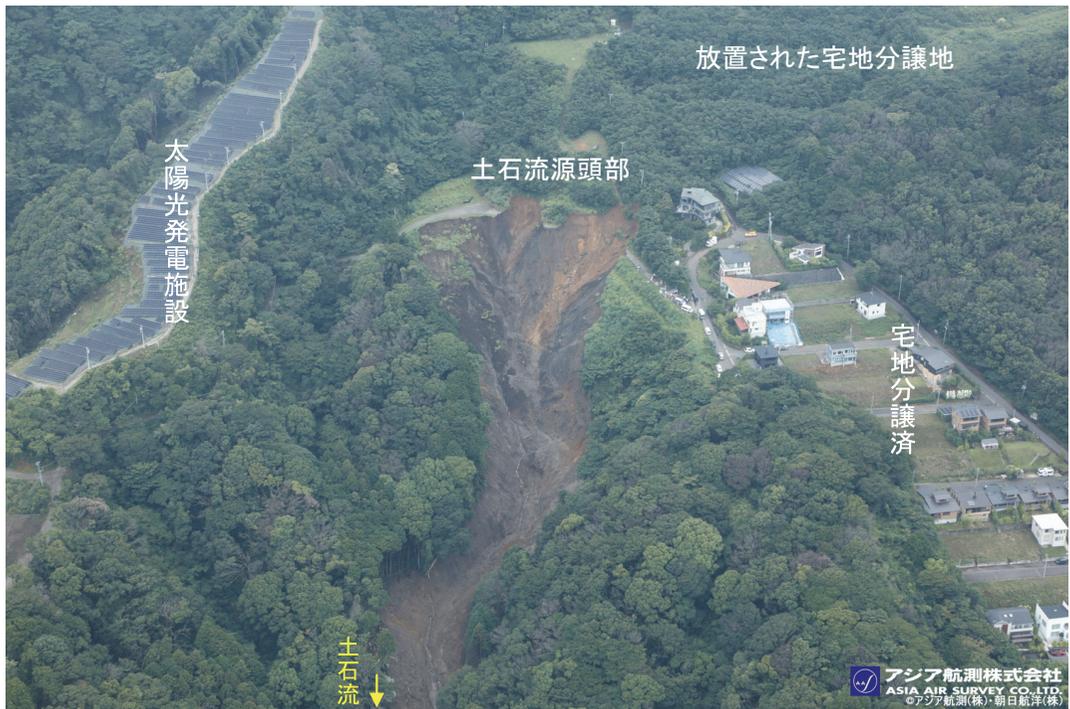
写真3 土石流源頭部の空中写真(7月6日撮影:アジア航測株式会社, 2021年から転載・加筆)

写真3にはアジア航測株式会社により災害発生から3日後の7月6日に撮影された土石流源頭部の空中写真(アジア航測株式会社, 2021から転載・加筆), 写真4には7月7日に筆者が撮影した標高390 m(伊豆山港の海岸から約2,000 m上流)の土石流源頭部の状況を示した。国土地理院が土石流源頭部について航空レーザ測量による3つの時期(2009年6月27日, 2019年12月11日, 発災後の2021年7月6日)の標高値変化量を抽出した結果, 2009年から2019年の10年間で5万6千 m^3 の増加量, 2019年から発災後で5万8千 m^3 の減少量が確認されている(国土地理院, 2021)。また, 静岡県の記者会見(静岡県, 2021c)では, 2011年までに盛土が10段以上に積みれ, 大量の降水(推定1万6千 m^3)により盛土下端部でパイピング現象が発端で, 盛土の排水が悪く盛土内に降水や地下水が満水状態となっていたことで, 盛土下端部の崩落により5万4千 m^3 (国土地理院の5万8千 m^3 とほぼ同量)の盛土が土石流として逢初川の谷筋に沿って流れ下ったものと推察している。

静岡県では学識経験者と難波喬司静岡県副知事ほか発生原因調査チーム構成員からなる「逢初川土石流の発生原因調査検証委員会」を立ち上げ, 9月7日には「第1回逢初川土石流の発生原因調査検証委員会」を開催し, ホームページで資料を公開している(逢初川土石流の発生原因調査検証委員会, 2021)。ここでは, 土の粒度構成や蛍光エックス線分析の結果, 元素の含有割合などから, 源頭部から崩落し土石流となって流下し, 中下流部に堆積した土砂は, 地山(褐色)と盛土の土砂が混ざり合ったものであることを確認している。さらに, 土石流となって流下した土砂の多くを占める源頭部崖面(右岸側)黒色の土砂は, 源頭部付近に元々存在した地山の土質とは異なり, カルシウム成分を自然の土より多く含有していることから, 他所から搬入された土砂(盛土)と推測している。

7月7日の時点で, 源頭部付近には監視カメラ4台(照明車1台), 雨量計1基, 地盤伸縮計2基(サイレン, 回転灯)が設置され, 日中は目視,

夜間は画像による監視が行われている。また, 地盤伸縮計は基準値以上(1時間あたり移動量: 2 mmが2時間継続)になると伊豆山神社付近に設置されたサイレン・回転灯が鳴動するように設定されており, 逢初川流域の3か所(右岸0.9 km, 左岸0.7 km, 逢初橋)にもカメラが設置され, 監視が行われている(逢初川土石流災害対策検討委員会, 2021ab)。

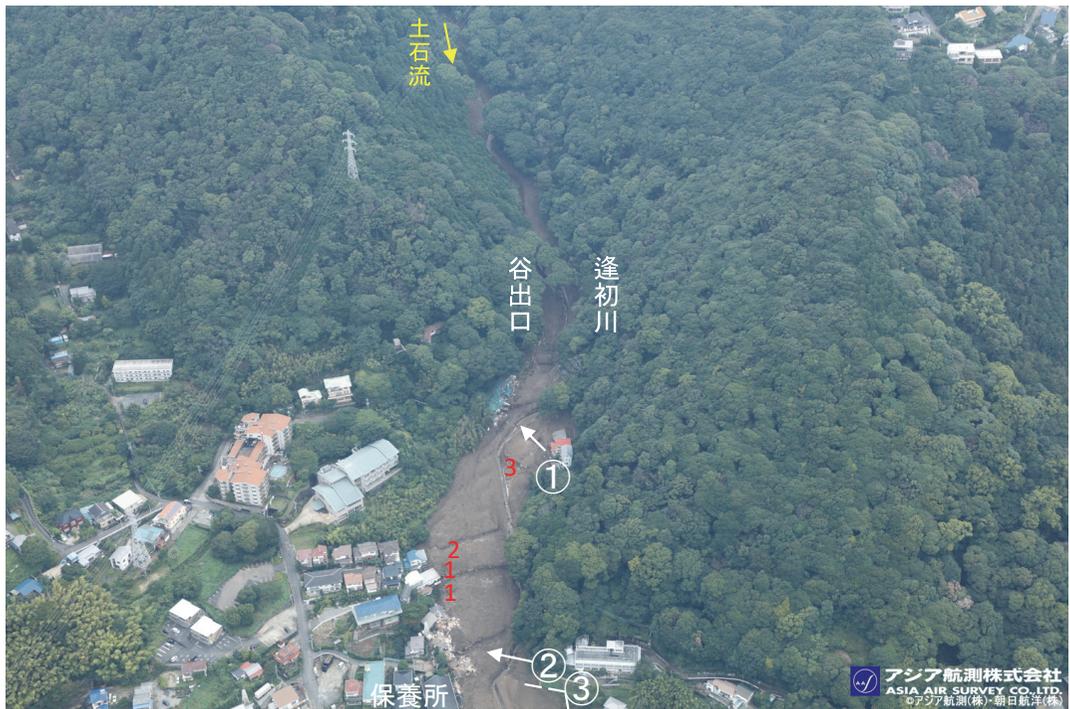
写真5 逢初川上流部の谷出口付近の空中写真 (①～③は写真の撮影場所、数字の赤色は死者数) (7月6日撮影：アジア航測株式会社、2021から転載・加筆)

写真5には逢初川上流部の谷出口付近の空中写真(7月6日撮影: アジア航測株式会社, 2021から転載・加筆), 写真6には逢初川上流域(砂防堰堤から市道伊豆山神社線までを上流部, 伊豆山神社線から東海道新幹線・東海道線の架道橋までを中流域, 架道橋から伊豆山港までを下流域と区分する)における土石流による被災状況を示した(2021年7月7日撮影)。土石流源頭部から流れ下った大量の土砂により, ①では右岸の建設会社の資材倉庫が倒壊し, 直下左岸の住宅を押し流して, 死者3人(2021年9月3日現在, 以下同様)の人的被害が発生している。ここでは, 前掲したように谷出口直下の左岸に立地する住宅(図11のC)から目撃した住民が消防署へ10時28分に「家が跡形もなく流され土砂で埋まっている」と通報(表2)しており, 10時55分に大規模な土石流に襲われた写真2の伊豆山神社線よりも約250 m上流で, 30分ほど前に土石流による住宅の流失が生じている。このことから, 大規模な土石流発生に関する情報が, 下流の住民に迅速に伝達できていれば, 人的被害を防げた可能性も示唆される。

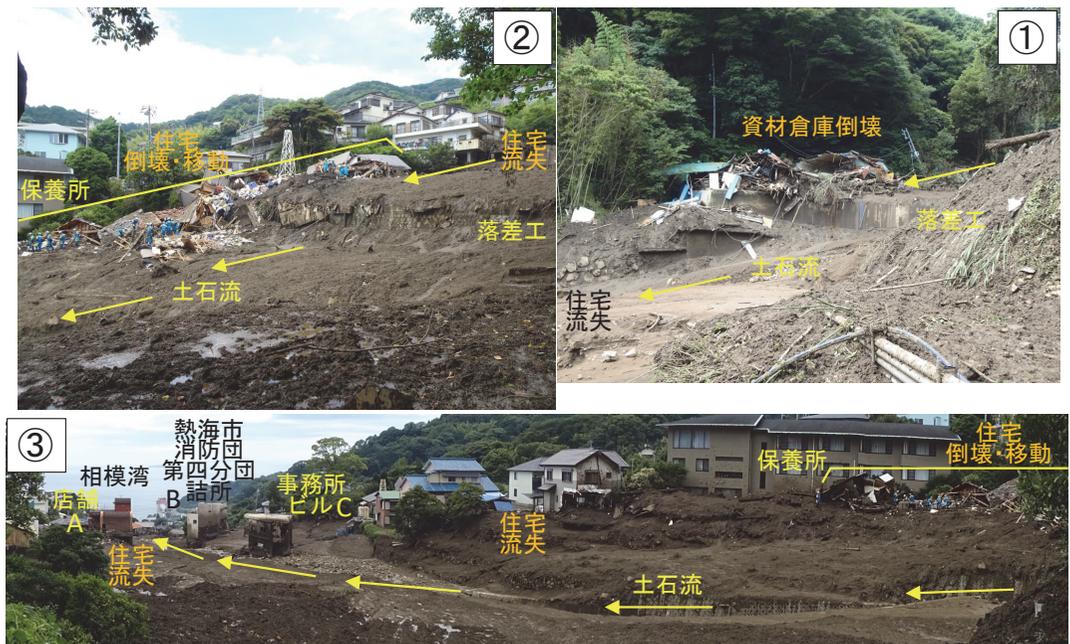
写真6 土石流による逢初川上流部の被災状況 (2021年7月7日撮影)

逢初川では河床勾配を安定させるため落差工が設けられているが, 写真6の①や②では土砂が河床に残っているものの, ②の落差工は土石流の圧力で一部が損傷する被害が生じている。逢初川はこの地点から河道がやや屈曲しており, この地形的要因から土石流は右岸を直撃して9棟の住宅が流失し, 2軒の住宅が破壊されながら流下しており, 死亡4人の人的被害も発生している(図11参照)。土石流はさらに流れ下り, ③では保養所の側壁に泥流の痕跡や流失した住宅の残骸が確認で

き、頑丈な建物の側壁により北から流れ下ってきた土石流は南東方向に流路を変えて、伊豆山神社線へと流れ下っている。

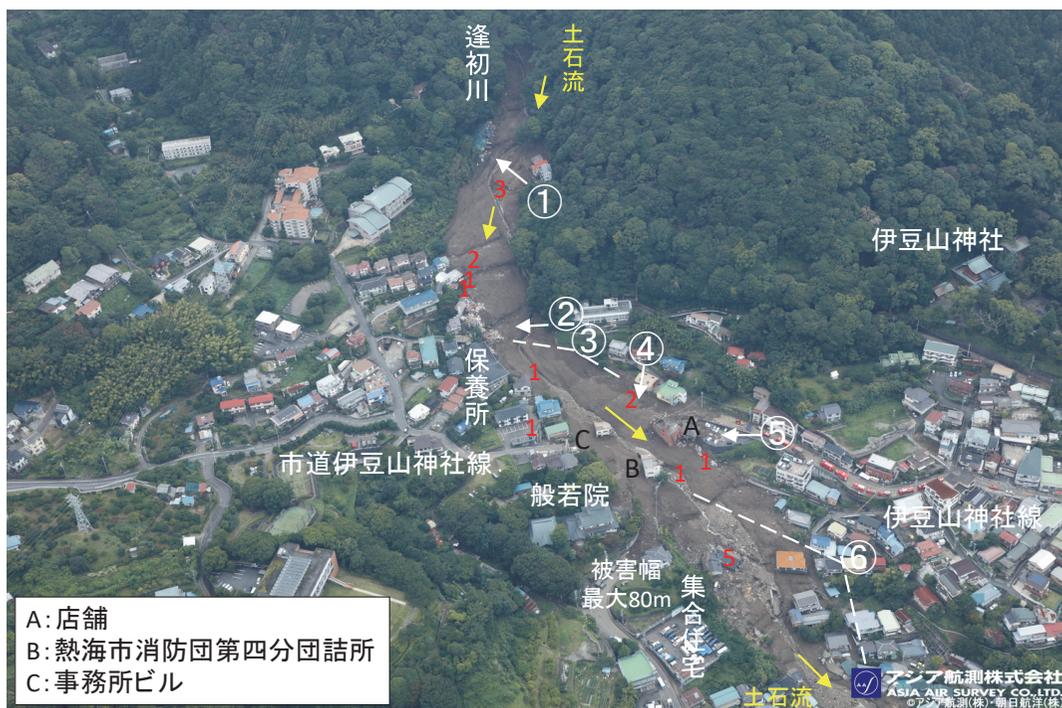
写真7 逢初川上中流部の空中写真(①～⑥は写真の撮影場所、数字の赤色は死者数)
(7月6日撮影：アジア航測株式会社，2021から転載・加筆)

写真7には逢初川上中流部の空中写真(7月6日撮影:アジア航測株式会社,2021から転載・加筆)、写真8には逢初川上中流部における土石流による被災状況を示した。(2021年7月7日撮影)。写真8の④では土石流は伊豆山神社線の逢初川左岸の店舗をかすめ、右岸のRC造の3階建ての建築設計事務所の建物や熱海市消防団第四分団の建物をほぼ直撃しているが、強固な2つの建物は倒壊せず、上流側の側壁には土石流の泥流痕跡が確認できる。⑤で左岸(手前)の伊豆山神社線の土流に立地する4棟の住宅は土石流の直撃により流失(死者2人)し、残りの1棟は直撃を免れたが、写真中央に写っているように約40m下流に建物全体が押し流されて移動しており、土石流の凄まじさを物語っている。なお、⑤の写真は写真2(図11E1)とほぼ同じ位置から撮影されたものである。⑥は左岸から逢初川を撮影したパノラマ写真で、土石流の直撃により中央に見られる右岸に立地する2階建ての集合住宅(死者5人)は原型を留めずに倒壊しており、両岸に位置する周辺の住宅も流失する被害に見舞われているが、この付近の被害を受けた領域の幅は最大でも80mと比較的狭く、土石流の威力は衰えることなく左手の下流へと流れ下っている。なお、この伊豆山神社線付近では、死亡11人と多くの人的被害が確認されている。

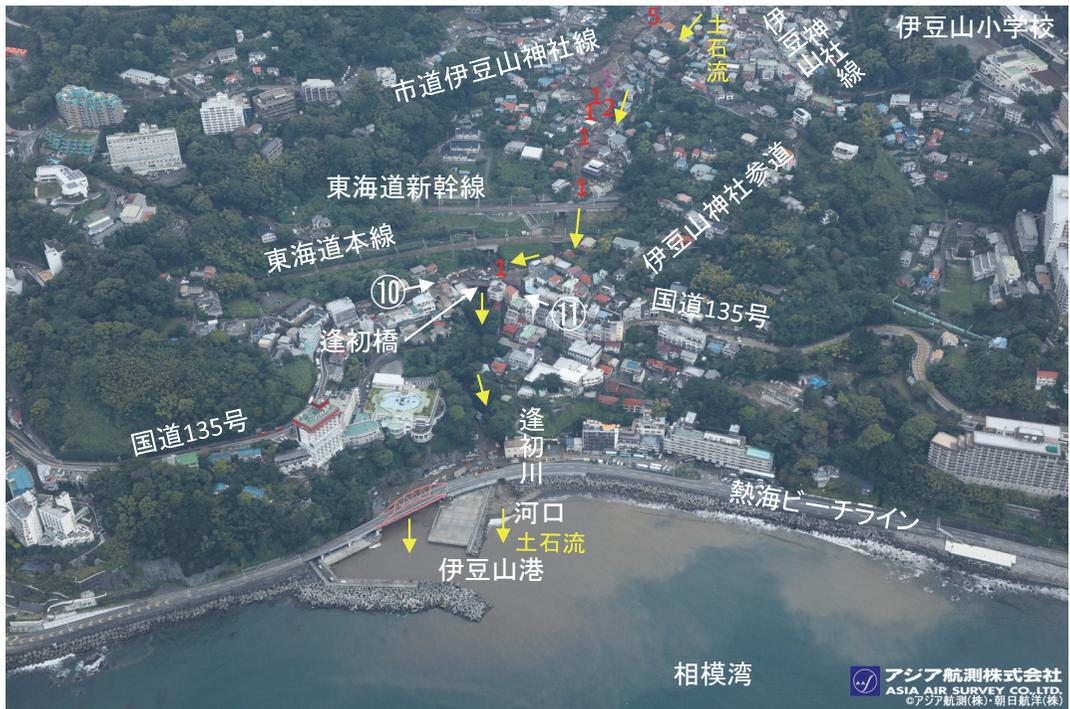
写真11 逢初川下流部の空中写真(⑩～⑪は写真の撮影場所、数字の赤色は死者・ピンク色は行方不明者) (7月6日撮影：アジア航測株式会社、2021から転載・加筆)

写真11には逢初川下流部の空中写真(7月6日撮影:アジア航測株式会社,2021から転載・加筆)、写真12には逢初川下流部における土石流による被災状況を示した(2021年7月6日・7日撮影)。土石流は東海道新幹線と東海道本線の架道橋の下部をくぐり抜けて流下し、写真12の⑩や⑪に示した国道135号に架かる逢初橋の左岸に流れ出ている(図11G付近)。ここでは勾配が緩やかになっているため、逢初川と直角に交わる国道135号の上下線の両側に泥流が分岐して流出している。土石流が直撃した国道沿いの住宅や集合住宅(死者1人)では、建物が倒壊する被害に見舞われているが、国道135号の上り線へ流れ出した土石流の勢いは比較的弱いため、比較的軽微な被害に止まっているが、国道沿いのビルの2階部分にも泥流の痕跡が確認できる。国道に架かる逢初橋から逢初川に流入した土石流は伊豆山港に位置した河口で熱海ビーチラインの橋梁をくぐり抜けて相模湾まで達しているが、国道で土石流が上下線の路面に拡散したため、流れ下った土石流は上流より少なく、頑丈な建物には土石流の痕跡が確認される程度で、大きな被害は発生していない。土石流が伊豆山港に流入したことで河口は泥流で茶色に濁り、伊豆山港付近の海域で土石流により流された2人の死亡が確認されている。
