令和元年東日本台風による世田谷区・大田区における浸水災害時の浸水の進行や人々の行動に関する考察

三上貴仁¹・伊藤和也¹・田中剛¹・末政直晃¹

Progression of Inundation and People's Behavior During the Inundation Disaster in Setagaya and Ota Wards Caused by 2019 Typhoon Hagibis

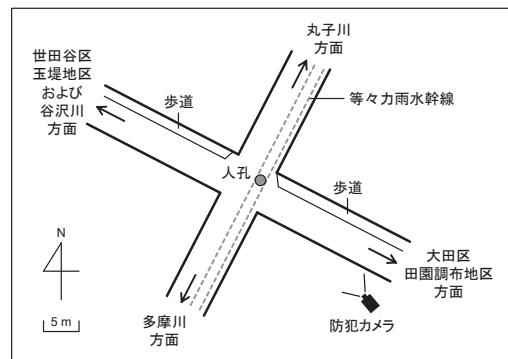
図2 防犯カメラで撮影された地点の状況

まれている地点を撮影していたものである。図2に、この地点の詳しい状況を示す。この地点は、等々力雨水幹線が直下を通る交差点を含んでいる。この交差点は、西側と東側にある局所的に標高の低い場所をつなぐ道路が通っている交差点でもある。この道路は、西から東へ向かって約1/1000の勾配で緩やかにくだっており、災害発生時にはここを通じて浸水が西から東へ広がっていったと考えられている(三上・他, 2021)。東京都下水道局の下水道台帳によれば、この交差点内にある等々力雨水幹線上の人孔の地盤高は9.44 mである。

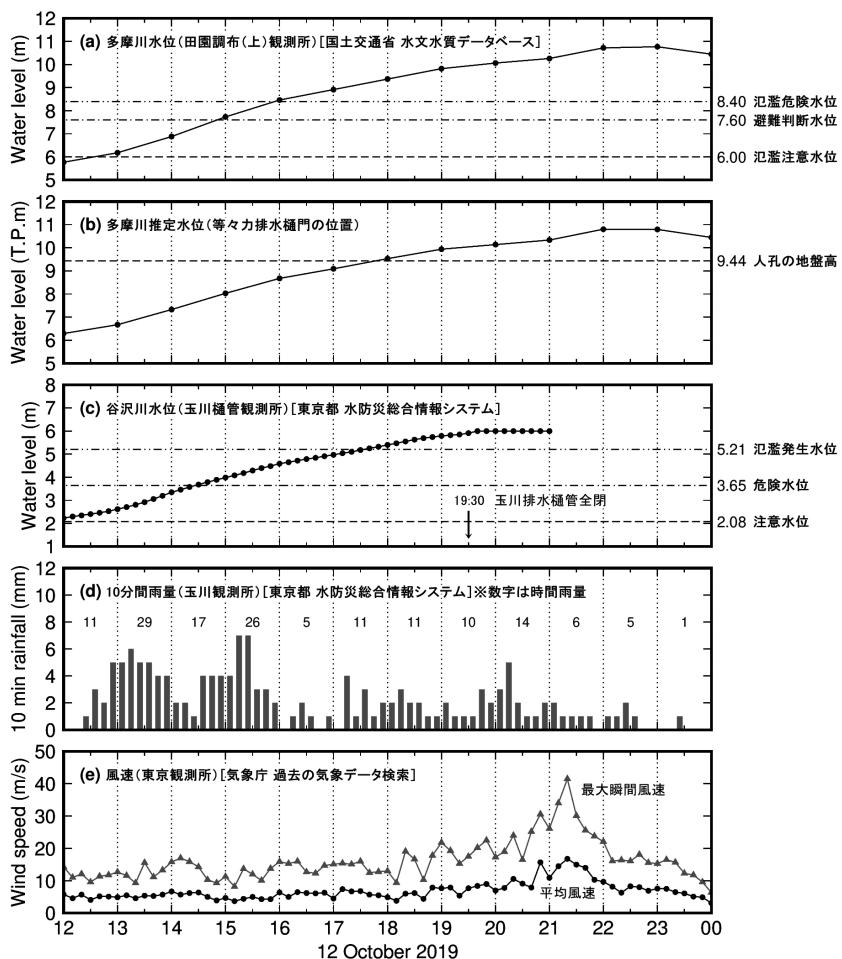
図3 2019年10月12日午後の各種観測データ:(a)田園調布(上)観測所での多摩川水位, (b)等々力排水樋門の位置での多摩川推定水位, (c)玉川樋管観測所での谷沢川水位, (d)玉川観測所での10分間雨量, (e)東京観測所における風速

10月12日の午後の各種観測データを示す。これらのデータは、国土交通省・水文水質データベース、東京都・水防災総合情報システム、気象庁・過去の気象データ検索のWebサイトからダウンロードしたものである。多摩川の水位観測所のうち本地域の最も近くに位置する田園調布（上）観測所の水位は、13時には氾濫注意水位を、15時には避難判断水位を、16時には氾濫危険水位をそれぞれ超えていたことがわかる（図3(a)）。田園調布（上）観測所とそのひとつ上流側の玉川観測所で観測された水位を用いて、それぞれの観測所からの距離に応じた線形補間により推定した等々力排水樋門の位置での多摩川の水位（T.P.換算値）を見ると、18時頃には前述した交差点内の人孔の地盤高を超えていたことがわかる（図3(b)）。谷沢川の水位観測所のうち最も下流側に位置する玉川樋管観測所の水位を見ると、17時から18時のあいだに氾濫発生水位（護岸天端高さ）を超えており、それ以後、谷沢川から水があふれる状態になっていたことがわかる（図3(c)）。本地域から最も近くに位

置する観測所での雨と風の状況を見ると、雨は13時から16時にかけて時間雨量が20mm前後と激しくなっており、風は20時から22時にかけて特に強くなっていたことがわかる（図3(d), (e)）。

本研究において対象とした交差点では、18:00頃より水たまりが徐々に広がっていくようなかたちで浸水が始まっていた。これは、同じ頃に等々力排水樋門の位置での多摩川の水位が交差点の人口の地盤高を超えていたことから、等々力雨水幹線を通した雨水の排水が難しくなり、さらに多摩川の水位の上昇が続いたことで逆流が始まったためと考えられる。一方、本地域の西側に位置する谷沢川の下流では17時から18時のあいだに水位が護岸天端高さを超え、本地域への氾濫が始まっていた(三上・他(2021)においても谷沢川下流の左岸での浸水痕跡が天端よりも高いと報告されている)。この氾濫水は本地域の西側の窪地を経て道路を介して交差点へ到達したものと考えられる。氾濫水の交差点への到達時刻は明確にはできないが、交差点を通過していく漂流物から、19:00頃には氾濫水が到達し始めており、20:30以降には顕著な水の流れとなっていたことがわかった。

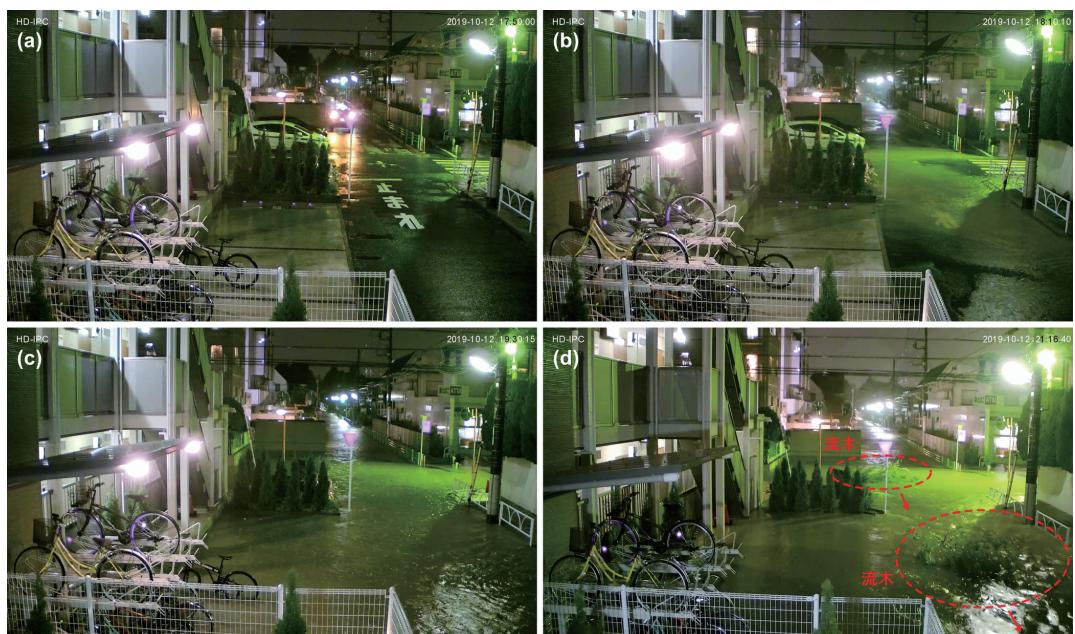
図4 映像のスナップショット：(a)浸水開始直前の交差点の様子（17:50頃）、(b)浸水開始直後の交差点の様子（18:10頃）、(c)交差点とその周囲が浸水している様子（19:30頃）、(d)交差点を西から東へ流れいく2つの流木（21:16頃、図中の矢印は流木の流れていく方向を示している）

図5(b)に、交差点での浸水深を示す。浸水深は、交差点周辺のガードレールや電柱の部材など、高さが特定できる位置に水面が達したかどうかを基にして計測した。18:00頃より交差点で浸水が始まり、その後、水たまりが徐々に広がっていく様子が確認できた(図4(a), (b)参照)。浸水開始後、浸水深は1時間あたり10 cm程のペースで上昇し

図5(e)に、交差点を西から東へ通過していく漂流物の30分ごとの数を示す。19:00を過ぎた頃にはじめて交差点の水面上をゆっくりと東へ流れしていく漂流物を確認できた。その後、映像の中断期間を挟み、20:30以降、多数の漂流物が西から東へ流れしていく様子が確認できるようになった。これは、19:00頃には西側からの氾濫水がこの交差点に到達しており、遅くとも20:30以降にはこの道路を介して西から東への顕著な水の流れが生じていたことを示している。漂流物の中には、ソファや枝葉のついた流木など比較的大きいものも見られた(図4(d)参照)。

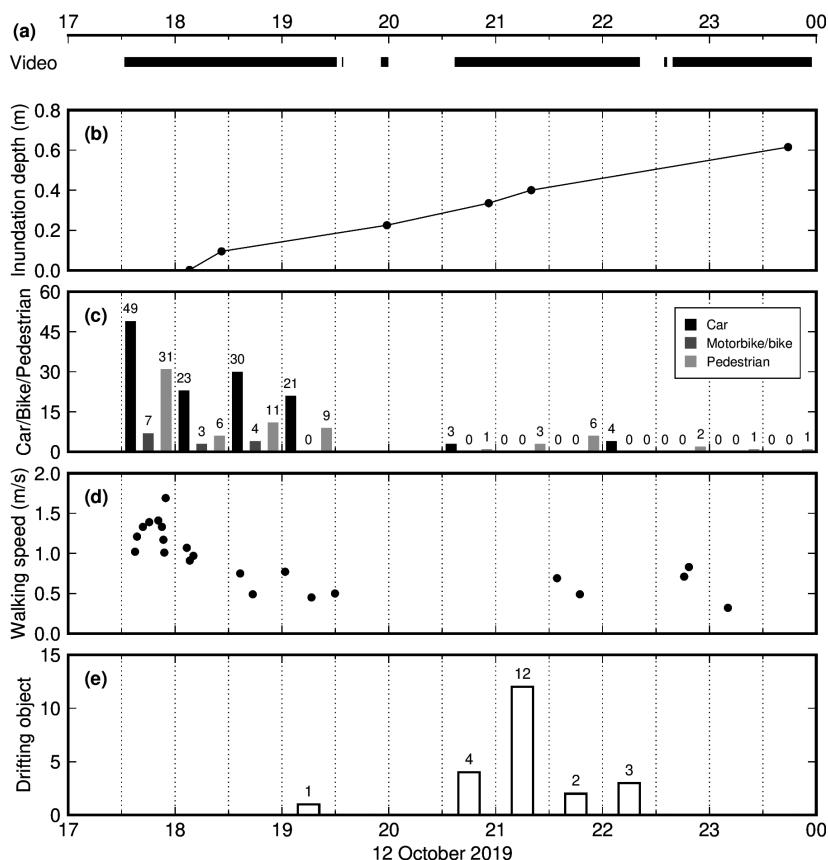
図5(c)に、交差点を通過した自動車／バイク・自転車／歩行者の30分ごとの数を示す(ただし、交差点の様子を確認できなかった19:30～20:30の時間帯を除く)。交差点で浸水が始まる直前の17:30～18:00の時間帯から、浸水深が10 cmを超えていた19:00～19:30の時間帯まで、自動車／バイク・自転車／歩行者の往来があり、特に自動車の往来が多かった。住宅街ということもあり、車のタイプはセダンやハッチバック、ステーションワゴンなどが中心であった。20:30以降は、往来はほとんどなくなり、30分あたり数件程度となった。

図5 映像から得られた各種データ：(a)映像中で交差点の様子を確認できた時間帯、(b)交差点での浸水深、(c)交差点を通過した自動車／バイク・自転車／歩行者の30分ごとの数、(d)交差点を南北方向に通過した歩行者の歩行速度、(e)交差点を西から東へ通過した漂流物の30分ごとの数

図5(d)に、交差点を南から北へあるいは北から南へ通過した歩行者の歩行速度を示す。歩行速度は、映像をコマ送りして各歩行者が交差点を渡るのに要した時間を求め、交差点の南北方向の幅である5.0 mをそれで除することで算出した。歩行速度は、浸水開始前は1.0~1.7 m/s程度であったが、浸水開始後は1.0 m/sを超えることはなく、0.3~0.8 m/s程度であった。

交差点における浸水深の上昇速度は、浸水開始以降、谷沢川からの氾濫水が到達しても大きな変化はなく、1時間あたり10 cm程のペースのままであった。水害時の浸水深の上昇速度については、過去の他地域の水害において次のようなデータが得られている。栗城・他(1998)は、関川水害(1995年)の際の上越市北部では支川からの越水や内水により浸水が発生し、その上昇速度は1時間あたり8 cmであったと報告している。末次(2002)は、内水氾濫にあたる福岡水害(1999年)では10分あたり20 cm(博多駅前)や10分あたり9~25 cm(御笠川氾濫)、外水氾濫にあたる小貝川水害(1986年)と西日本水害(1953年)ではそれぞれ1時間あたり1 m(下妻)と1時間あたり1.4~2 m(久留米市)であったと報告し、外水氾濫では内水氾濫に比べて上昇速度が速いと述べている。これらのうちの内水氾濫の事例と比較すると、交差点での浸水深の上昇速度は緩やかな方であったと言える。交差点は水の通り道ではあったものの、地形的には周囲から水が集まって湛水していくような場所ではないため、浸水深が上昇しにくい場所であったと考えられる。

交差点を南北方向に通過した歩行者の歩行速度は、浸水の開始を境に、1.0~1.7 m/s から0.3~0.8 m/s に低下していた。これは、水に足をとられていたこととともに、横方向からの水の流れがあったこと、水の濁りで足下が見えなかつたこと、風雨にさらされていたことが影響していたものと考えられる。浸水中の歩行速度については、過去のいくつかの水害においても具体的なデータが得られている。吉本・他（1988）は、長崎大水害（1982年）を含む昭和50年代の3つの水害を対象としたアンケート調査の結果に基づき、浸水中の歩行速度は概ね40~70 cm/s であると報告している。栗城・他（1998）は、関川水害（1995年）を対象にアンケート調査を行い、浸水中を避難した人の歩行速度は、膝より下の浸水深で約1.6 km/時（=0.44 m/s）、膝から腰までの浸水深で約1.1 km/時（=0.31 m/s）であったと報告している。今回の事例で得られた結果は、交差点の横断という短い距離の歩行のみを対象としたものではあるが、これらの過去の水害時のデータに概ね符合するものであったと言える。

一方で、浸水中の歩行の限界となる条件については、次のようなことが報告されている。高橋・他（1960）は、伊勢湾台風（1959年）の際に平均風速20 m/s 前後の中を歩いて避難することができた浸水深として、大人の男性で70 cm 以下、大人の女性で50 cm 以下、子供（小学5~6年生）で20 cm 以下であったと報告している。須賀・他（1994）と西畠・他（2005）は、水路を用いて水深・流速の異なる水流に対する歩行実験を行い、それぞれ、0.4 m/s と0.5 m/s が水中の歩行速度の限界の目安であると報告している。さらに、水野・二瓶（2016）は、履物、水の濁り、明るさなどの周辺環境が歩行速度に与える影響を同じく歩行実験により調べ、これらの影響がある場合の歩行速度は、影響がない場合の50~60%程度になると報告している。これらの知見を踏まえると、今回の事例において、少なくとも21:00頃以降の交

差点では、浸水深が30 cm を超えていたこと、水が濁っていたこと、夜間であったこと、風が強かったことから、浸水中の歩行の限界に迫っていたあるいは超えていたと言える。歩行についても、前述の自動車移動と同様に、時間に余裕をもった移動の開始や、通行を考えている経路で想定されている浸水深の確認が重要であると考えられる。加えて、浸水中の歩行では、段差、ガードレール、車止め、駐輪されている自転車などが障害物となり得るという報告（後藤・他、2019）もあることから、経路上の障害物の有無の確認と撤去できるものについては事前の撤去も重要であると考えられる。

道路冠水時の自動車移動に関しては、実験により次のような知見が得られている。馬場・他（2009）は、実物大の自動車（セダン）を用いた実験より、浸水深が70~80 cm を超えると水没した自動車からの退避が難しくなると報告している。押川・他（2011）は、模型実験より、横から2.0 m/s 程度の流れがある場合、小型車では脛程度の水深（31 cm）、SUV車では膝上程度の水深（57 cm）で自動車は流され得ると報告している。これらの知見を踏まえると、今回の事例における交差点での浸水状況は、自動車移動に関して危険な状況に迫っていたと言える。本地域では、自動車移動中の被害は見られなかったものの、牛山・他（2021）は、令和元年東日本台風による全国での人的被害を調べ、屋外での犠牲者（51人）の半数以上である28人が自動車移動中の遭難であり、この比率は1999年以降の主な風水害事例中で最も高かったと報告している。浸水災害時に自動車移動を要する人々がいるという現状を踏まえて、安全な移動のためには、時間に余裕をもって移動を開始することや、ハザードマップなどを通じて通行を考えている経路で想定されている浸水深を前もって確認しておくことを、地域の人々に広く周知しておく

ことが重要であると考えられる。
