令和元年東日本台風による世田谷区・大田区における浸水災害時の浸水の進行や人々の行動に関する考察

三上貴仁¹・伊藤和也¹・田中剛¹・末政直晃¹

Progression of Inundation and People's Behavior During the Inundation Disaster in Setagaya and Ota Wards Caused by 2019 Typhoon Hagibis

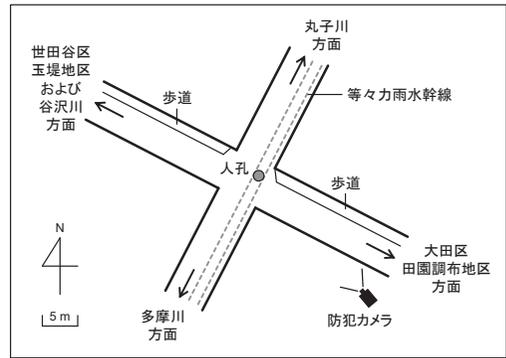
まれている地点を撮影していたものである。図2に、この地点の詳しい状況を示す。この地点は、等々力雨水幹線が直下を通る交差点を含んでいる。この交差点は、西側と東側にある局所的に標高の低い場所をつなぐ道路が通っている交差点でもある。この道路は、西から東へ向かって約1/1000の勾配で緩やかにくだっており、災害発生時にはここを通じて浸水が西から東へ広がっていったと考えられている(三上・他, 2021)。東京都下水道局の下水道台帳によれば、この交差点内にある等々力雨水幹線上の人孔の地盤高は9.44 mである。

図2 防犯カメラで撮影された地点の状況

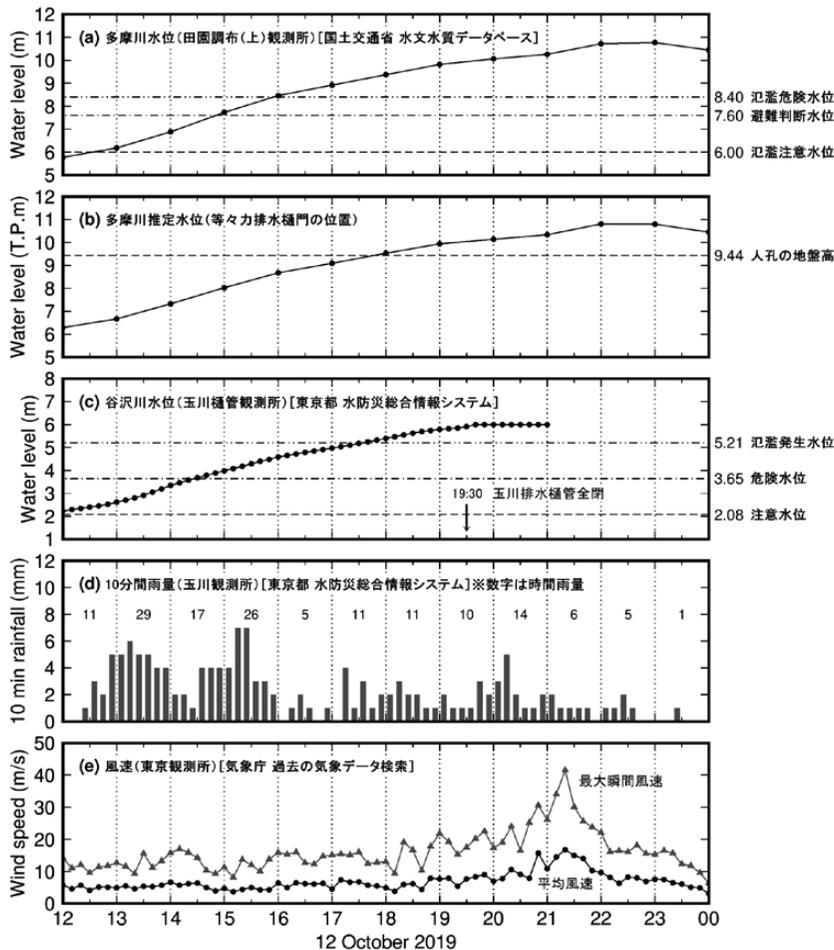
図3 2019年10月12日午後各種観測データ：(a)田園調布(上)観測所での多摩川水位、(b)等々力排水樋門の位置での多摩川推定水位、(c)玉川樋管観測所での谷沢川水位、(d)玉川観測所での10分間雨量、(e)東京観測所における風速

10月12日の午後の各種観測データを示す。これらのデータは、国土交通省・水文水質データベース、東京都・水防災総合情報システム、気象庁・過去の気象データ検索のWebサイトからダウンロードしたものである。多摩川の水位観測所のうち本地域の最も近くに位置する田園調布(上)観測所の水位は、13時には氾濫注意水位を、15時には避難判断水位を、16時には氾濫危険水位をそれぞれ超えていたことがわかる(図3(a))。田園調布(上)観測所とそのひとつ上流側の玉川観測所で観測された水位を用いて、それぞれの観測所からの距離に応じた線形補間により推定した等々力排水樋門の位置での多摩川の水位(T.P.換算値)を見ると、18時頃には前述した交差点内の人孔の地盤高を超えていたことがわかる(図3(b))。谷沢川の水位観測所のうち最も下流側に位置する玉川樋管観測所の水位を見ると、17時から18時のあいだに氾濫発生水位(護岸天端高さ)を超えており、それ以降、谷沢川から水があふれる状態になっていたことがわかる(図3(c))。本地域から最も近くに位

置する観測所での雨と風の状況を見ると、雨は13時から16時にかけて時間雨量が20mm前後と激しくなっており、風は20時から22時にかけて特に強くなっていたことがわかる(図3(d),(e))。

本研究において対象とした交差点では、18:00頃より水たまりが徐々に広がっていくようなかたちで浸水が始まっていた。これは、同じ頃に等々力排水樋門の位置での多摩川の水位が交差点の人孔の地盤高を超えていたことから、等々力雨水幹線を通した雨水の排水が難しくなり、さらに多摩川の水位の上昇が続いたことで逆流が始まったためと考えられる。一方、本地域の西側に位置する谷沢川の下流では17時から18時のあいだに水位が護岸天端高さを超え、本地域への氾濫が始まっていた(三上・他(2021))においても谷沢川下流の左岸での浸水痕跡が天端よりも高いと報告されている)。この氾濫水は本地域の西側の窪地を経て道路を介して交差点へ到達したものと考えられる。氾濫水の交差点への到達時刻は明確にはできないが、交差点を通過していった漂流物から、19:00頃には氾濫水が到達し始めており、20:30以降には顕著な水の流れとなっていたことがわかった。

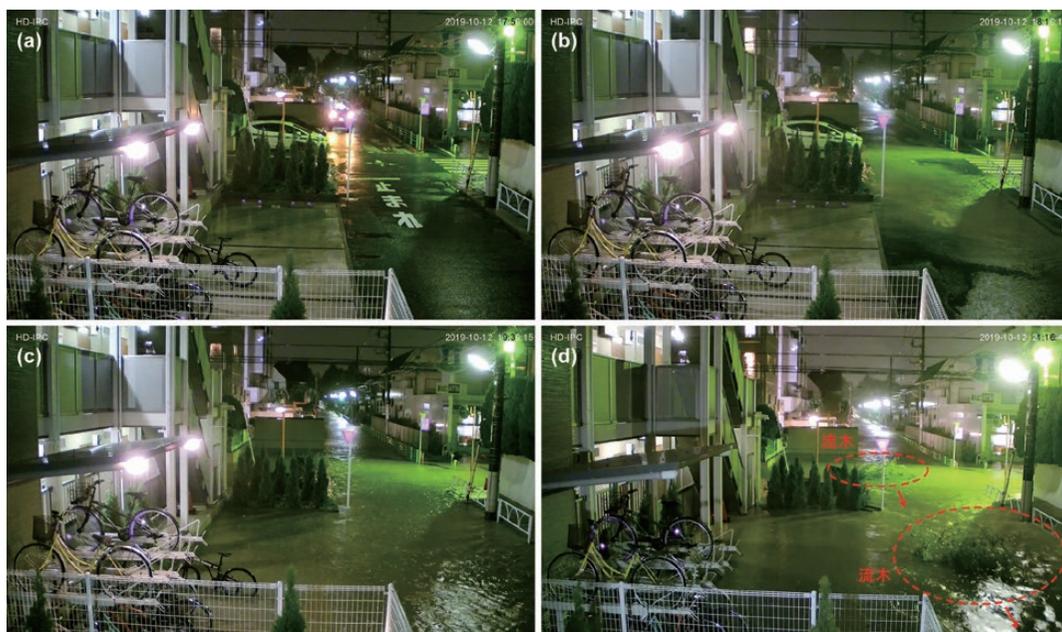
図4 映像のスナップショット：(a)浸水開始直前の交差点の様子(17:50頃)、(b)浸水開始直後の交差点の様子(18:10頃)、(c)交差点とその周囲が浸水している様子(19:30頃)、(d)交差点を西から東へ流れていく2つの流木(21:16頃、図中の矢印は流木の流れていく方向を示している)

図5(b)に、交差点での浸水深を示す。浸水深は、交差点周辺のガードレールや電柱の部材など、高さが特定できる位置に水面が達したかどうかを基にして計測した。18:00頃より交差点で浸水が始まり、その後、水たまりが徐々に広がっていく様子が確認できた(図4(a), (b)参照)。浸水開始後、浸水深は1時間あたり10 cm程のペースで上昇し

図5(e)に、交差点を西から東へ通過していった漂流物の30分ごとの数を示す。19:00を過ぎた頃にはじめて交差点の水面上をゆっくりと東へ流れていく漂流物を確認できた。その後、映像の中断期間を挟み、20:30以降、多数の漂流物が西から東へ流れていく様子が確認できるようになった。これは、19:00頃には西側からの氾濫水がこの交差点に到達しており、遅くとも20:30以降にはこの道路を介して西から東への顕著な水の流れが生じていたことを示している。漂流物の中には、ソファや枝葉のついた流木など比較的大きいものも見られた(図4(d)参照)。

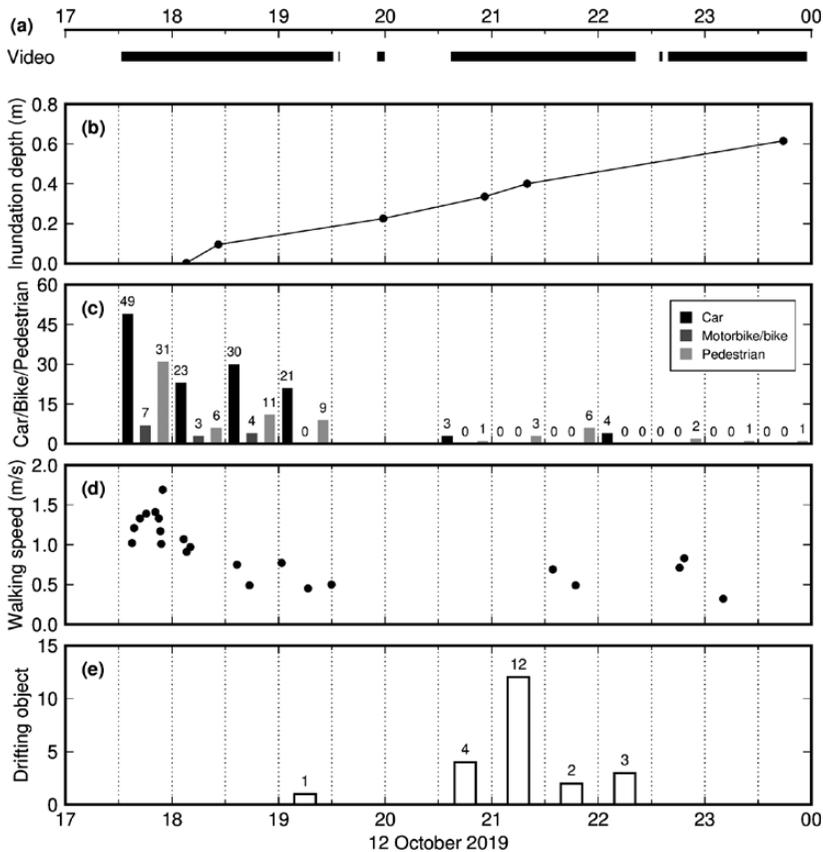
図5(c)に、交差点を通過した自動車/バイク・自転車/歩行者の30分ごとの数を示す(ただし、交差点の様子を確認できなかった19:30~20:30の時間帯を除く)。交差点で浸水が始まる直前の17:30~18:00の時間帯から、浸水深が10 cmを超えていた19:00~19:30の時間帯まで、自動車/バイク・自転車/歩行者の往来があり、特に自動車の往来が多かった。住宅街ということもあり、車のタイプはセダンやハッチバック、ステーションワゴンなどが中心であった。20:30以降は、往来はほとんどなくなり、30分あたり数件程度となった。

図5 映像から得られた各種データ：(a)映像中で交差点の様子を確認できた時間帯，(b)交差点での浸水深，(c)交差点を通過した自動車/バイク・自転車/歩行者の30分ごとの数，(d)交差点を南北方向に通過した歩行者の歩行速度，(e)交差点を西から東へ通過した漂流物の30分ごとの数

図5(d)に、交差点を南から北へあるいは北から南へ通過した歩行者の歩行速度を示す。歩行速度は、映像をコマ送りして各歩行者が交差点を渡るのに要した時間を求め、交差点の南北方向の幅である5.0 mをそれで除することで算出した。歩行速度は、浸水開始前は1.0~1.7 m/s程度であったが、浸水開始後は1.0 m/sを超えることはなく、0.3~0.8 m/s程度であった。

交差点における浸水深の上昇速度は、浸水開始以降、谷沢川からの氾濫水が到達しても大きな変化はなく、1時間あたり10 cm程のペースのままであった。水害時の浸水深の上昇速度については、過去の他地域の水害において次のようなデータが得られている。栗城・他(1998)は、関川水害(1995年)の際の上越市北部では支川からの越水や内水により浸水が発生し、その上昇速度は1時間あたり8 cmであったと報告している。末次(2002)は、内水氾濫にあたる福岡水害(1999年)では10分あたり20 cm(博多駅前)や10分あたり9~25 cm(御笠川氾濫)、外水氾濫にあたる小貝川水害(1986年)と西日本水害(1953年)ではそれぞれ1時間あたり1 m(下妻)と1時間あたり1.4~2 m(久留米市)であったと報告し、外水氾濫では内水氾濫に比べて上昇速度が速いと述べている。これらのうちの内水氾濫の事例と比較すると、交差点での浸水深の上昇速度は緩やかな方であったと言える。交差点は水の通り道ではあったものの、地形的には周囲から水が集まって湛水していくような場所ではないため、浸水深が上昇しにくい場所であったと考えられる。

交差点を南北方向に通過した歩行者の歩行速度は、浸水の開始を境に、1.0~1.7 m/s から0.3~0.8 m/s に低下していた。これは、水に足をとられていたこととともに、横方向からの水の流れがあったこと、水の濁りで足が見えなかったこと、風雨にさらされていたことが影響していたものと考えられる。浸水中の歩行速度については、過去のいくつかの水害においても具体的なデータが得られている。吉本・他（1988）は、長崎大水害（1982年）を含む昭和50年代の3つの水害を対象としたアンケート調査の結果に基づき、浸水中の歩行速度は概ね40~70 cm/s であると報告している。栗城・他（1998）は、関川水害（1995年）を対象にアンケート調査を行い、浸水中を避難した人の歩行速度は、膝より下の浸水深で約1.6 km/時（=0.44 m/s）、膝から腰までの浸水深で約1.1 km/時（=0.31 m/s）であったと報告している。今回の事例で得られた結果は、交差点の横断という短い距離の歩行のみを対象としたものではあるが、これらの過去の水害時のデータに概ね符合するものであったと言える。

一方で、浸水中の歩行の限界となる条件については、次のようなことが報告されている。高橋・他（1960）は、伊勢湾台風（1959年）の際に平均風速20 m/s 前後の中を歩いて避難することができた浸水深として、大人の男性で70 cm 以下、大人の女性で50 cm 以下、子供（小学5~6年生）で20 cm 以下であったと報告している。須賀・他（1994）と西畑・他（2005）は、水路を用いて水深・流速の異なる水流に対する歩行実験を行い、それぞれ、0.4 m/s と0.5 m/s が水中の歩行速度の限界の目安であると報告している。さらに、水野・二瓶（2016）は、履物、水の濁り、明るさなどの周辺環境が歩行速度に与える影響を同じく歩行実験により調べ、これらの影響がある場合の歩行速度は、影響がない場合の50~60%程度になると報告している。これらの知見を踏まえると、今回の事例において、少なくとも21:00頃以降の交

差点では、浸水深が30 cmを超えていたこと、水が濁っていたこと、夜間であったこと、風が強かったことから、浸水中の歩行の限界に迫っていたあるいは超えていたと言える。歩行についても、前述の自動車移動と同様に、時間に余裕をもった移動の開始や、通行を考えている経路で想定されている浸水深の確認が重要であると考えられる。加えて、浸水中の歩行では、段差、ガードレール、車止め、駐輪されている自転車などが障害物となり得るという報告(後藤・他, 2019)もあることから、経路上の障害物の有無の確認と撤去できるものについては事前の撤去も重要であると考えられる。
