2011年東日本大震災で起きた津波火災 の発生メカニズムについて —名取市閑上7丁目ならびに気仙沼湾岸地域を事 例として—

Possible Mechanism of Tsunami Fires That Occurred in the 2011 Great East Japan Earthquake: Case Studies of Yuriage 7-chome, Natori and Kesenuma Bay Area

Tens of minutes after the 2011 Great East Japan earthquake, blackened tsunamis hit wide areas of the Sanriku coast, causing fires and devastating fire disasters. Although various research studies have been reported on this disaster, the potential mechanism of the tsunami induced fires remains unclear. Therefore, in this study, we examined the time series of information and studies that contribute to the clarification of the tsunami-fire mechanism that occurred in Natori City, Yuriage 7-chome and Kesenuma City, Shishiori district. Based on our previous research on the tsunami-fire that occurred in the Aonae harbor of Okushiri Island during the 1993 Hokkaido Nansei-Oki earthquake, we proposed a new model that the tsunami-fire occurred in the following process.

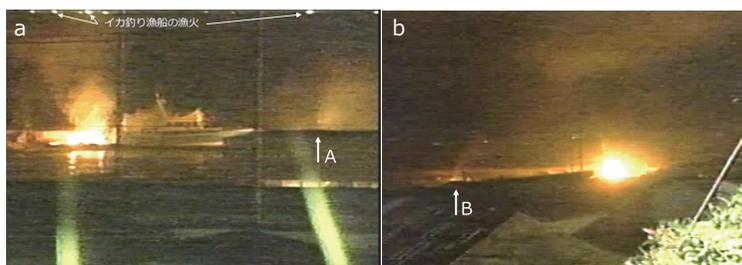
さらに検証のためのラボ実験をもと津波火災の原因を論究した。その結果、「はじめに」で述べたメタンの静電気着火モデルを提唱した(図1)^{16,17)}。そのモデルの根拠となったNHKによる撮影映像の2コマを写真1a, bに示す。津波第1波が青苗湾に回り込んできて防波堤に激しく衝突したとき停泊中の漁船の甲板から激しい火焰が立ち昇ったが、ここで注目すべきは漁船の右側(↑A)の白く光るミストが立ち昇った光景と、漁船の左側(↑B)にもミストが立ち昇り、その根元に炎が見える光景である。これらは防波堤の角場にメタンの泡が滞留し、立ち昇った正帯電のミストによる静電気着火でメタンが燃えたに違いないと説明した。一方漁船の激しい火焰は、津波が運んだ多くのメタン泡が防波堤を越えて漁船甲板に堆積されたため、漁船の燃料であるC重油が燃えたわけではないようだ。というのも船用エンジンはC重油の発火点(140℃)以上に空気を圧縮して加熱したところで重油を噴霧し燃えだすと稼働するが、現地消防署での聞き取りでは停泊中の

写真1 1993年北海道南西沖地震における奥尻島青苗港に停泊する一隻の漁船の津波火災 (NHK スペシャル「大津波が襲った奥尻島からの報告」, 1993年7月16日20:00-20:50放映の録画から), aとbは時系列順で↑Aと↑Bは防潮堤に衝突して立ち昇る光るミストとその元に見える炎を示す。

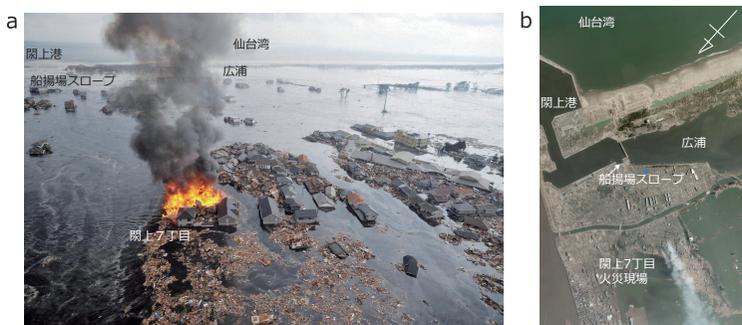
写真2 a 名取市関上7丁目の津波火災の空撮映像、撮影日時：2011年3月11日16:08 (毎日新聞社提供), b 震災翌日(3月12日)の火災現場付近の航空写真 (国土地理院提供)。

社ヘリから手塚耕一郎氏が撮影した関上7丁目の津波火災で、地震発生から1時間22分後の写真である。この写真は、翌12日毎日新聞朝刊に掲載され、また週刊朝日「緊急復刊アサヒグラフ東北関東大震災全記録」¹⁹⁾にも載録された。一方、写真2bは国土地理院が震災翌日の2011年3月12日に撮影した航空写真で、火災現場ではまだ白煙が立ち昇っている。なお写真2bは図2aと位置・方位をほぼ合わせて示している。

上述した陸上自衛隊東北方面隊やNHKが撮影した白い津波の映像は、関上港の南隣りの名取海岸に押し寄せているので関上7丁目の火災現場を直撃していない。しかし、図2に見るように関上港の沖合にも海底が削り取られた地形変化があるから関上港に向かった白い泡津波もあったであろう。さらに、関上港の防波堤の内側や広浦の海底も津波で削られ深くなっているようだから、こちら辺りにもヘドロに混じるメタンが賦存して白い泡を火災現場に運んだであろう。津波火災写真2aの左上あたりに見える広浦に白い泡津波が映っている。そこに40m幅の船揚場スロープがあり(写真2b)、障壁のないそのスロープから白い泡津波がまさに流れ込もうとしている光景が見てとれる(写真2a)。そしてその流れの先に火災現場が位置している。名取市関上港への津波第一波の到達時刻は15:52、黒い津波がやってきたのが15:59。その頃に白い泡津波すなわちメタン泡が次々と運ばれてきて、16:02に陸上自衛隊東北方面隊の撮影機が関上大橋から少し海岸方向に離れた場所にたつ火災・煙を映すことに至った(写真3a)。

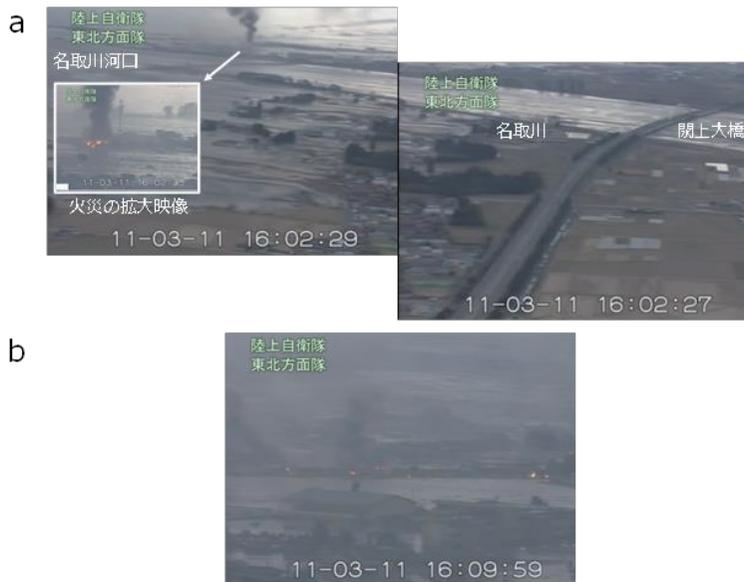
16:02:29 [関上7丁目・津波火災] 同上機が関上大橋から少し海岸方向に離れた場所に発生した黒い煙(火焰)を映す(写真3a)。

写真3 a 名取市関上7丁目の津波火災の空撮写真と火災個所の拡大写真、撮影日時：2011年3月11日16:02。b 名取川岸ちかく（画面のなかほど）に見えるいくつもの小さな火焰（陸上自衛隊東北方面隊提供）。

機が名取川岸近くに発生した複数の小さな火炎を映す (陸上自衛隊東方面隊撮影機: 写真3b)。

上述した赤間米穀燃料店に尋ねたところ、地震後に元栓を締めてまわった場所は関上1丁目あたりの顧客であったこと、また当時この地区ではボンベからガス漏れが起きたときガスメータのところで栓が締まる機構になっていてボンベの元栓につながるホースが外れたとき元栓で締まる機構になっていなかったとのことだから、プロパンガス漏れは起きたはずである。ただ、プロパンボンベからのガス噴出や着火の投稿動画がいくつかあって、それはガレキの直接的な発火要因となりえる¹⁴⁾。ただ「ガスに引火し火災を生じたものの、数秒後には自然鎮火している」¹⁴⁾。写真3の火災映像は津波第一波から16分経過しているので、プロパンガスの燃焼の勢いが継続しているとは考えにくい。そこで、ほかの可燃物の関与、すなわち上述したメタンを含む白い泡の存在に着目してみた。

しかし写真3bに見る名取川岸の小さな炎は、別の発火要因が関与している可能性がある。というのもYouTube映像「3月11日関上中学校からみた津波」³⁸⁾を見ると名取川河口付近を遡上するガレキ群のところどころで小さな火炎が上がって

いる。これらの炎はガレキの隙間から上がっており、それは名取川の岸近くであって川の中央ではない。川の流れと同様にガレキの動きも岸の近くでは遅く、中央に近くなると速くなる。このため遅いガレキと速いガレキの間で激しい摩擦が起きる。そこで考えられる一つの可能性は帯電列の異なる異物質との摩擦による隙間放電である。トライボロジーの分野では“トライボエミッション”として知られる現象で、摩擦を生じる真実接触面では電氣的に中和しているが摩擦面が乖離した瞬間、電荷分離が発生しそのときパッシェンの法則に従った火花放電が起きる³⁹⁻⁴¹⁾。この放電でガレキの底面に滞留するメタン泡やほかの可燃物を着火させる可能性があるが、静電気着火させるだけ

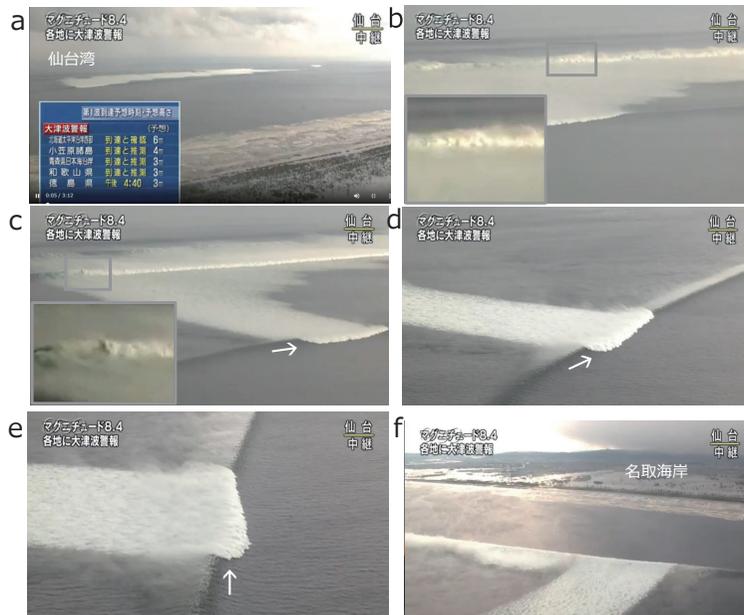
写真4 名取市沖合の白く泡立つ津波，撮影日時：2011年3月11日16:10～（NHK 東日本大震災アーカイブス「名取川河口に津波の第二波、第三波」から）²⁴⁾。b, c 内の枠の白い泡の湧き出しと見られる部分を拡大しそれぞれの写真左下に掲示，c-e の矢印は津波が運ぶメタン泡と考えられる白い泡の塊を示している。

このことから、図2の局所的な海底地形変化はメタンが混じるヘドロ堆積層が脆弱であるために津波により削りとられた地形変化と推察する。砂混じりのヘドロを巻き上げた黒い津波はヘドロに胚胎するメタンバブルをも巻き上げるため白い泡津波も発生するはずで、それがまさにNHK東日本大震災アーカイブス「名取川河口に津波の第二波、第三波」²⁴⁾の映像(写真4)や陸上自衛隊東北方面隊が撮影した映像(写真5)にある白く泡立つ津波だったと考えられる。なお写真4c, dに見るような横一線の津波ラインが部分的に白く泡立っていることからメタンが局所的に賦存していたことが推測される。

白い泡には段波がつくる空气の泡も含まれようが、映像のなかに見られる勢よく噴き出す泡(写真4b, c中の四角い枠で囲んだ箇所を拡大した挿入図の泡)は段波の波頭が崩れ空气を巻き込んでできる泡とは異なっている。

津波が立ち上がると津波の進行方向に空气を押し出す作用が働くために津波風を誘起する³¹⁾。メタン泡は空气より軽いので津波風によって沿岸に運ばれる。写真4c-eに矢印で示している‘津波

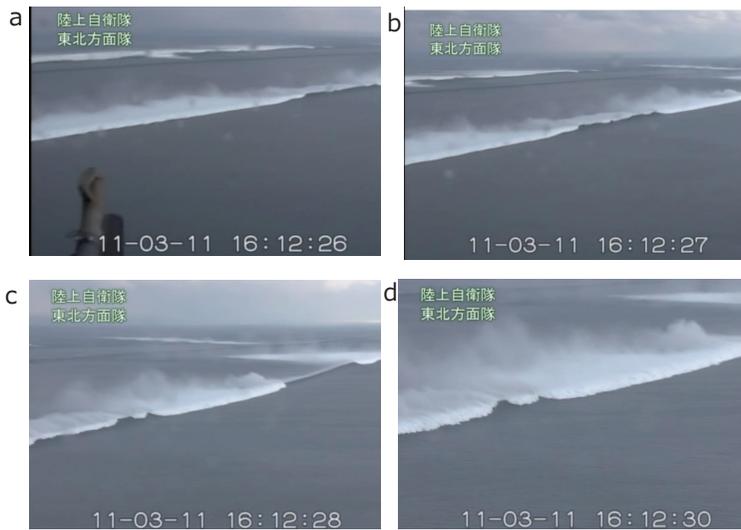
写真5 名取市沖合の白く泡立つ津波, 撮影時刻: 2011年3月11日16:12 (陸上自衛隊東北方面隊提供)。

16:12:24 陸上自衛隊東北方面隊撮影機, 水煙をあげながら名取海岸に迫る大きな白い津波を撮る (写真5 a-d)。

そして写真5dに見るように、津波波頭の上付近には泡が弾けて生じたミスがもうもうと立ち昇っている。このミスはBlanchard効果³²⁾として知られていて、ミスは正帯電している。筆者らもラボ実験でこのことを確認した¹⁷⁾。既述したように、舞い上がった正帯電のミスにより発生する静電気エネルギーはメタンを静電気着火させるに必要な最低エネルギー 0.3 mJ ³³⁾を越えると静電気着火する。

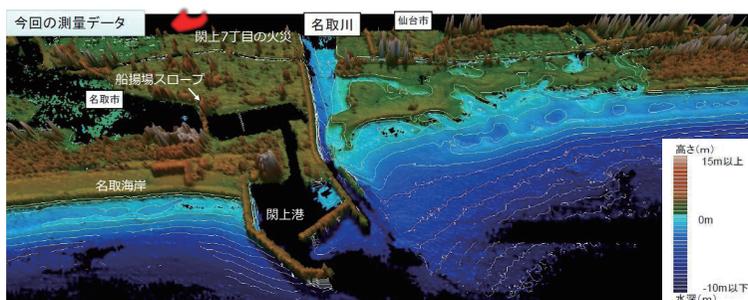
地震から3か月後, 海上保安庁と国土交通省は航空レーザーを使った仙台湾の海底地形調査を行った²⁸⁾。その結果 (図2), 名取川河口付近で「海岸線から沖合約60-100 m の海底に幅約100-350 m のくぼみが数か所あった。周囲の水深は2-2.5 m だが, くぼみの最深部は3.2-3.8 m だった。」²⁹⁾これらのくぼみは津波によって巻き上げられたヘドロ堆積層の痕跡に違いない。そのことは図2の関上港内の右端に港内の他のところとは色相 (濃い青) の異なった元の海底面と思われる色相 (明るい青) のところがあることから推察できる。

図2 海上保安庁・国土交通省水管理・国土保全局連携による東北地方太平洋沖地震による津波後の海底地形測量の実施結果²⁸⁾(海上保安庁：<https://www.kaiho.mlit.go.jp/info/kouhou/h23/k20110721/k110721-2.pdf>に火災発生場所、地名を記載)。

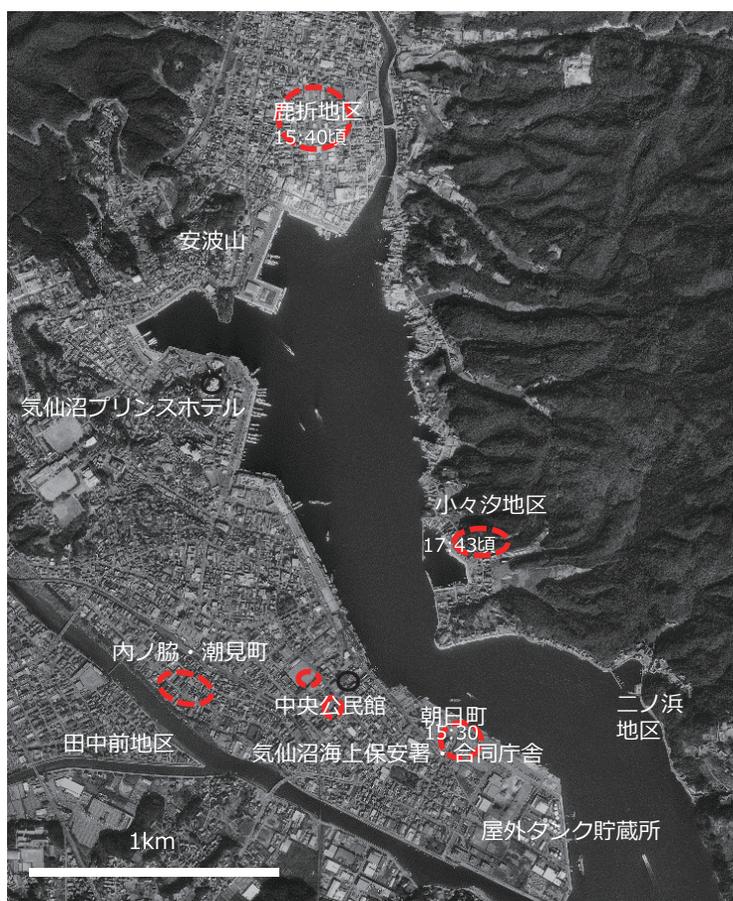
写真6 気仙沼湾沿岸で起きた津波火災（赤い点線内：括弧内は火災発生時刻¹⁴⁾発生個所などを国土地理院撮影の航空写真に追記。

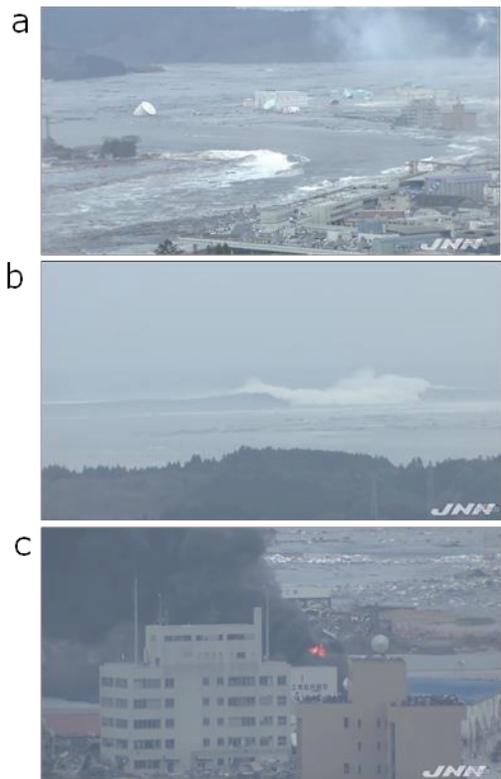
写真7 a 津波で流される燃料タンク, b 白く泡立った津波, c 朝日町の朝超冷気仙沼商港冷蔵工業で津波火災 (JNN アーカイブ「[3.11]津波で大きなタンクが流される宮城・気仙沼市」から:映像提供 tbc 東北放送)。

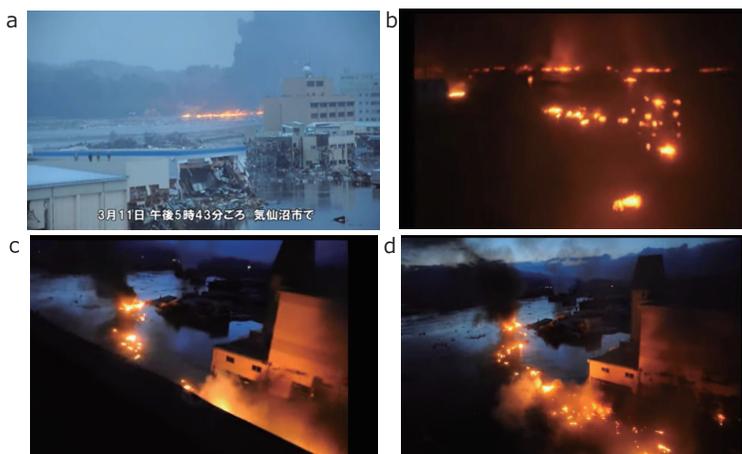
写真8 a 小々汐地区でおきた津波火災，撮影時刻：2011年3月11日17:43頃，b 海上に浮かぶ燃えるガレキ，c 気仙沼市中央公民館隣の阿部長商店の超低温冷蔵庫付近に立つ津波しぶき，d 直後の火災（中根圭一氏撮影・提供）。

17:43頃～小々汐地区付近の津波火災(写真8a)

18:03～海面に浮かぶ燃えるガレキ(写真8b)，阿部長商店の超低温冷蔵庫の建屋近傍で起きた津波火災(写真8c, d)(気仙沼市中央公民館から中根圭一氏撮影)

中根氏が中央公民館屋上から撮影した映像は、17:43頃から撮影がはじまり小々汐方面の津波火災が映され、そのあと18:03頃から海面に浮かぶガレキ火災が写されていた。そしてカメラは西方向（南郷・本郷地区の方角）に向けられ、「阿部長商店の超低温冷蔵庫」建屋近傍で起きた津波火災の発生の光景をとらえている（写真8c, d）。すなわち津波によるしぶきが舞い上がり（写真8c）、その直後あたりは炎に包まれた（写真8d）。この光景は、写真1a, bに示した津波の衝撃で炎をともなったしぶきがあがる光景と類似のイベントと推測する。すなわち舞い上がったミストの帯電によるメタンの静電気着火であると考えられる。なお、西の空および海面の青白い色は、日没時に見られるブルーモーメント（ブルーアワーともいう）の空の自然光とその海面反射である。

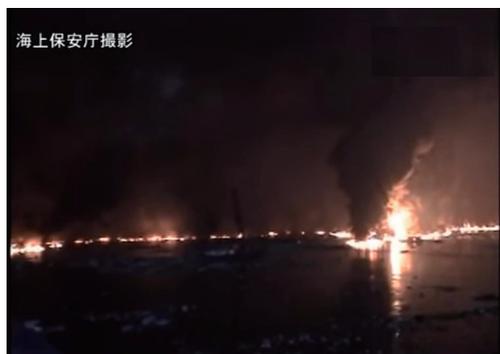
写真8や上述した時系列の記事の海上に浮かぶガレキ火災に関連した情報に注目してみる。（気仙沼市鹿折地区）「内湾の黒い海に無数の火が浮き、文字通り火の海だった。花火のような爆発が起き海上の大型船から火柱が上がった。内湾沿い集落も燃えていた。炎は波に揺られながら少しずつ工場に近づいてきた。」⁴⁷⁾。その様子と思える映像を気仙沼海上保安署が撮影している（写真9）⁴⁵⁾。

写真9 気仙沼湾小々汐地区付近の海上で発生した爆発：一瞬立ち昇った炎（映像提供第二管区海上保安本部）。

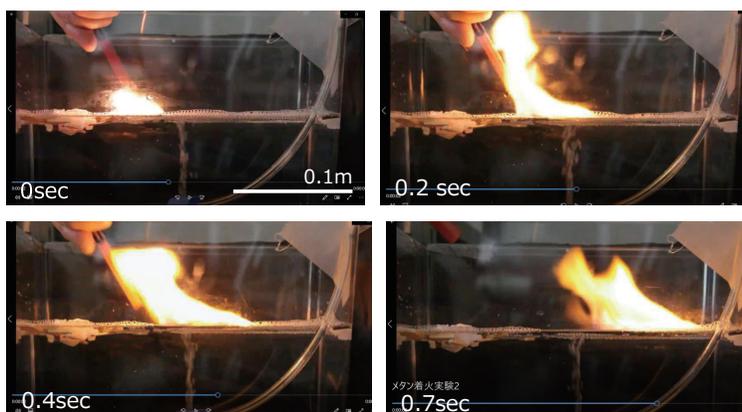
その疑問に答えることにかもしれないと、海水を入れた水槽に模擬ガレキを浮かせ、水槽底面のバブルストーンからメタンの泡を発生させてBAM（ドイツ連邦材料試験所）式着火試験に準じた着火・延焼実験を試してみた⁴⁸⁾。この実験で、火災の伝播の様子を写真10に示す。火災の伝播速度は0.2 m/sであった。なお、NHKの番組では「火はわずか10分ほどで3 kmにまで延びていました」と紹介されていたので、伝播速度は約5 m/sになる。室内実験よりもかなり早い、湾内では大量のメタン泡が海上に浮かび弾けていたため、ラボ実験より早い伝播が可能だったのであろう。大気中のメタン濃度が5%を超えると爆発が起き、約8%を越えると爆轟が起き衝撃波が発生する。上述の「花火のような爆発が起き上の大型船から火柱が上がった」という証言は、甲板に溜まった大量のメタン泡が爆轟したからであろう。

写真10 海水で満たした水槽中でのメタン泡 / モデルガレキ系のピストル型ライターによる着火 (0 sec) と火焰伝播の時系列変化 (0.2 sec → 0.7 sec)。
