# 令和元年東日本台風による世田谷区・大田区の浸水被害に関する分析 ー防犯ビデオによる浸水位・流向流速の変化ー

伊藤和也<sup>1</sup>・三上貴仁<sup>2</sup>・田中剛<sup>1</sup>・末政直晃<sup>1</sup>

## Analysis of Inundation Damage in Setagaya and Ota Wards by 2019 Typhoon Hagibis: Flood Flow Velocity, Direction and Inundation Depth Estimation Method Using Security Video

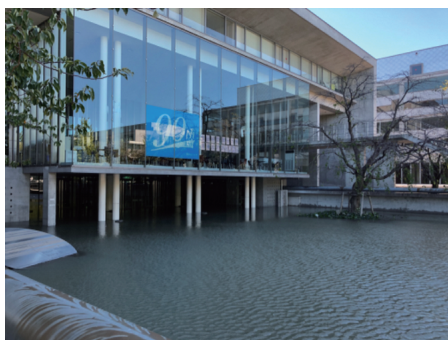
(a) SAKURA センター

著者らの所属する東京都市大学(世田谷キャンパス)も約3万トンの水がキャンパスに流れ込み、複数の建物で1階床上まで浸水するとともに、地下階を有する棟のドライエリアに流れ込み、図書館地下階書庫、地下教室、地下階の研究設備の一部に加えて地下階に設置されていた受電設備が被害を受けた<sup>10)</sup>。当該地区は風致地区に指定されており、建築物の高さは15m以下とする制限があった。そのため、研究・教育の空間を確保するために多くの棟が地下階を有しているが、その多くが浸水被害を受けた(写真1)。

浸水状況 (10/13撮影)

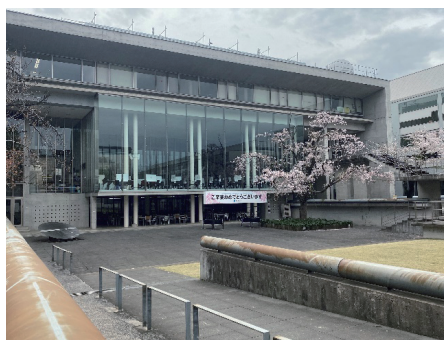
復旧後

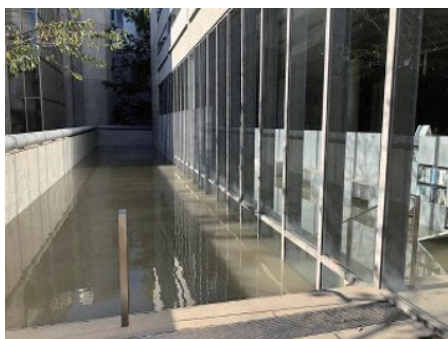
(b) 図書館

地下浸水状況

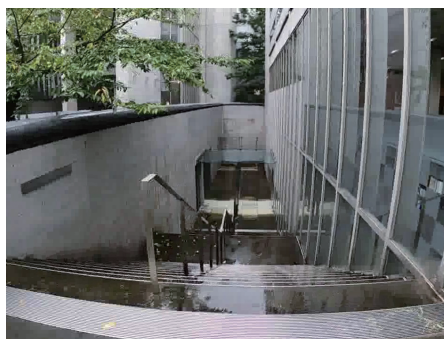
復旧後 (左の線が当時の水位線)

なお、当該地域の住民へのアンケート調査<sup>7,8)</sup>では、大学に防災拠点として期待することとして、「避難場所の提供」が最も多く、次いで「ボランティアの派遣」、「技術情報の提供」となっている。さらに実際の避難では避難場所が混雑していたため、車中泊した例も挙げられている。東京都市大学では、浸水被害当時、キャンパス再整備事業の計画段階であったが、被害後に、1階の地盤面を丸子川の想定最大規模降雨の浸水予想区域図（令和元年6月想定最大規模降雨に改定）<sup>27)</sup>から大学周辺の浸水位の地盤高であるTP 11.0 mに嵩上げた建築計画に変更して建設を再開した。今後、地域社会との交流面に加えて地域の避難先の1つとしての機能を含んだ防災面における拠点機能の強化に取り組んでいく予定である。

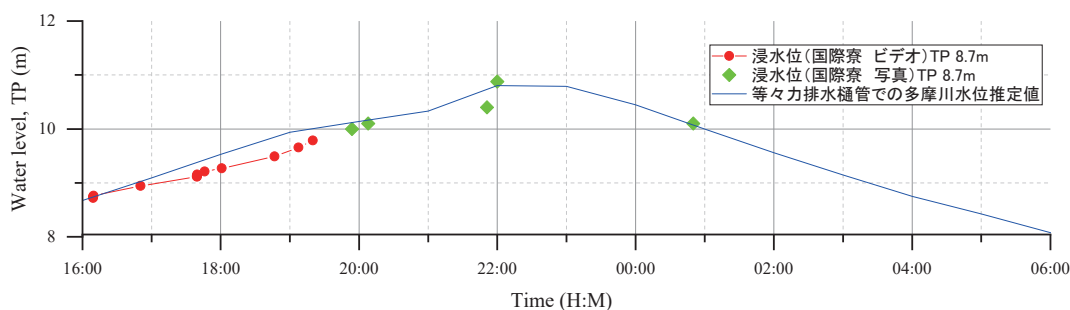
(b) 東京都市大学国際寮付近の浸水位と等々力排水樋管での多摩川水位推定値

して、基準点の標高に浸水深を加えて浸水位 (TP) としたものである。なお、災害発生当日は世田谷区玉堤地区では停電が発生したため国際寮前の防犯カメラ映像は19:20以降欠測している。しかし、国際寮の寮生や海外からサバティカルでショートステイしていた客員教授<sup>11)</sup>が撮影した写真等からそれ以降の浸水位を特定している。図2を見ると玉川排水樋管を全閉する19:30前から国際寮前では浸水が始まっている。これは、国際寮付近がこ

の周辺では最も標高が低い窪地であるため道路上の雨水が集水されているに加えて等々力排水樋門につながる等々力雨水幹線上の人孔のうち、国際寮に近い箇所が標高 TP 8.5 m と低くなっているため、多摩川の河川水位が TP 8.5 m を超えた16:00くらいから逆流してきたものと考えられる。その後の浸水位は等々力排水樋管での多摩川水位推定値と整合しており多摩川水位が低下すると浸水位も低下している。これは、国際寮周辺が

窪地状となっているためだと考えられる。一方、コンビニ前にも等々力雨水幹線上の人孔があるが、TP 9.5m程度と標高が比較的高かったため、18:00以降から浸水が始まった。

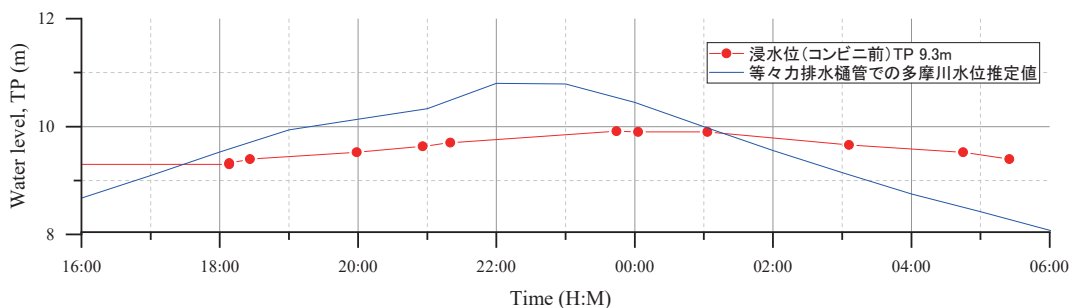
(c) コンビニ前付近の浸水位と等々力排水樋管での多摩川水位推定値

特に速度が速くなる時間帯としては10/12 20:00～10/13 1:00であり、多摩川水位が上昇している時間帯と一致する。その後、10/13 2:00には、浮遊物は田園調布側から谷沢川側に移動しており、10/12と逆方向に移動している。合成速度は10/13 2時～3時に約0.5 m/sであるが、4時台になると0.1 m/s程度となった。また、水も引いており、等々力排水樋門での多摩川水位推定値とコンビニ前の浸水位の関係（図2(c)、図5）では10/13 1時くらいに水位差が逆転している。田園調布側から谷沢川側に水が流れ始めたのは10/13 2時くらいからであり、等々力排水樋門が全開だったため、水位差によって多摩川に排水されたことが一因として考えられる。

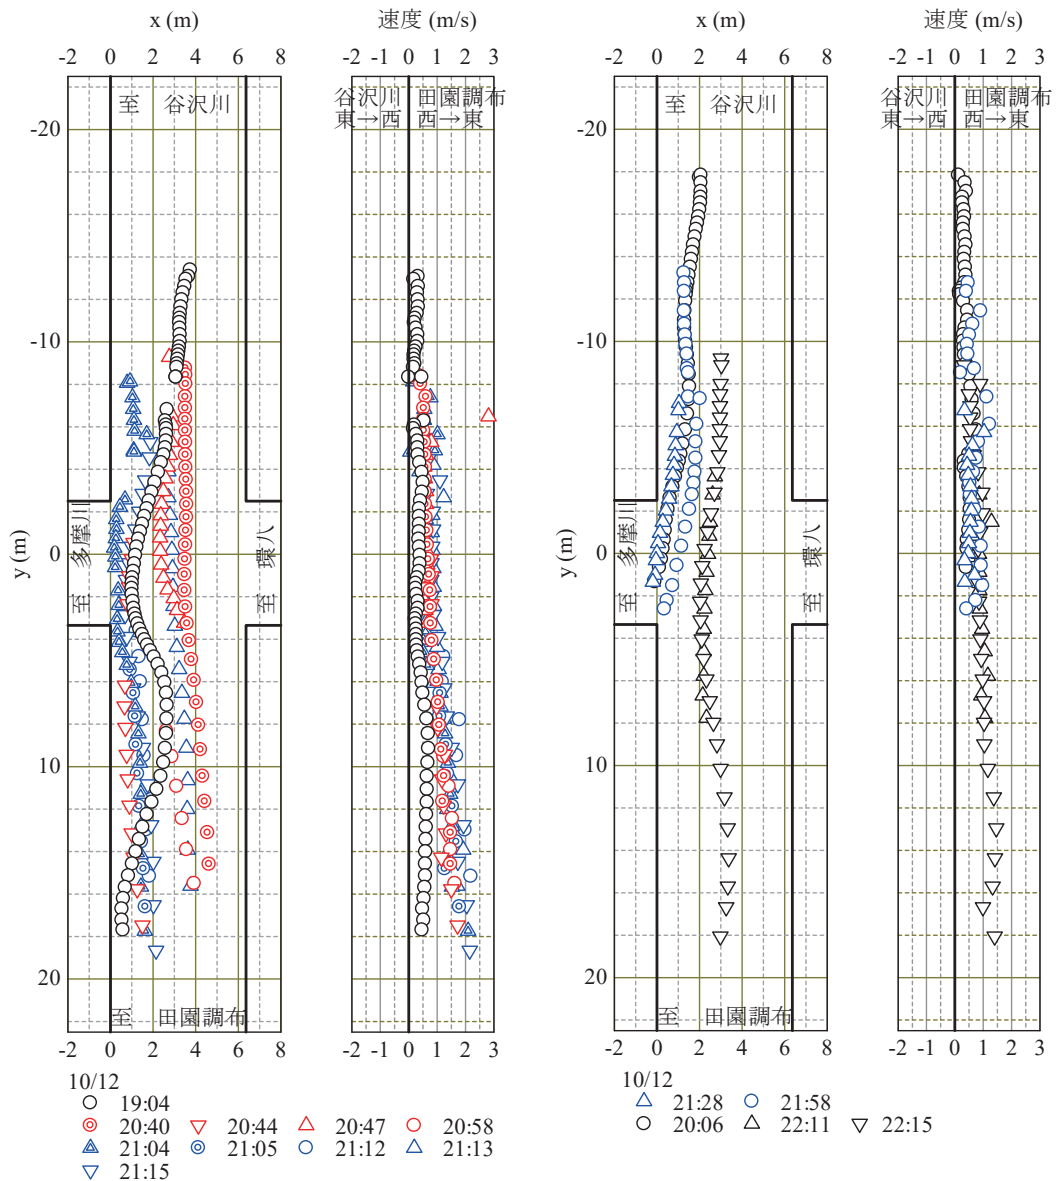
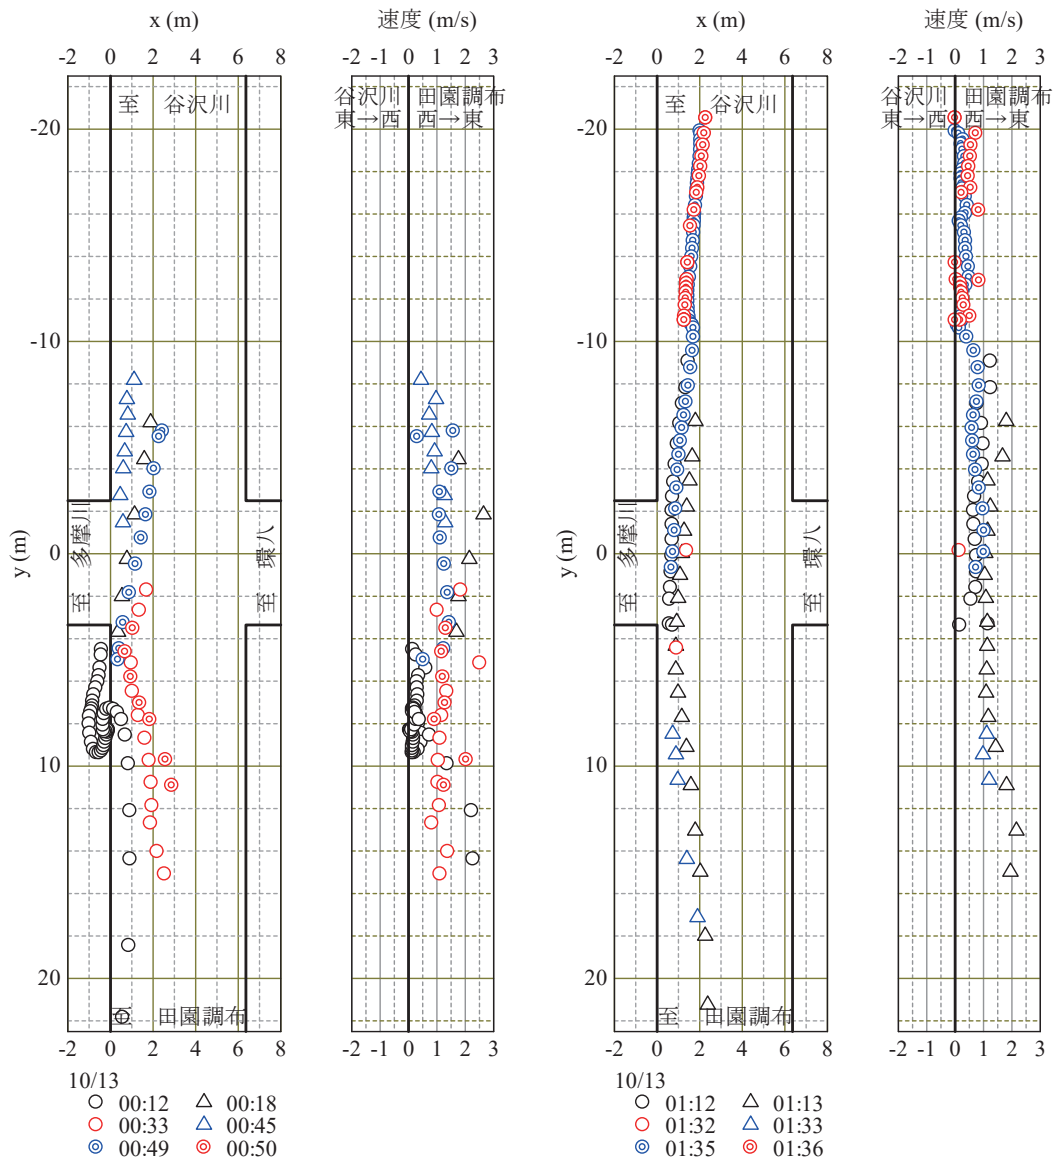
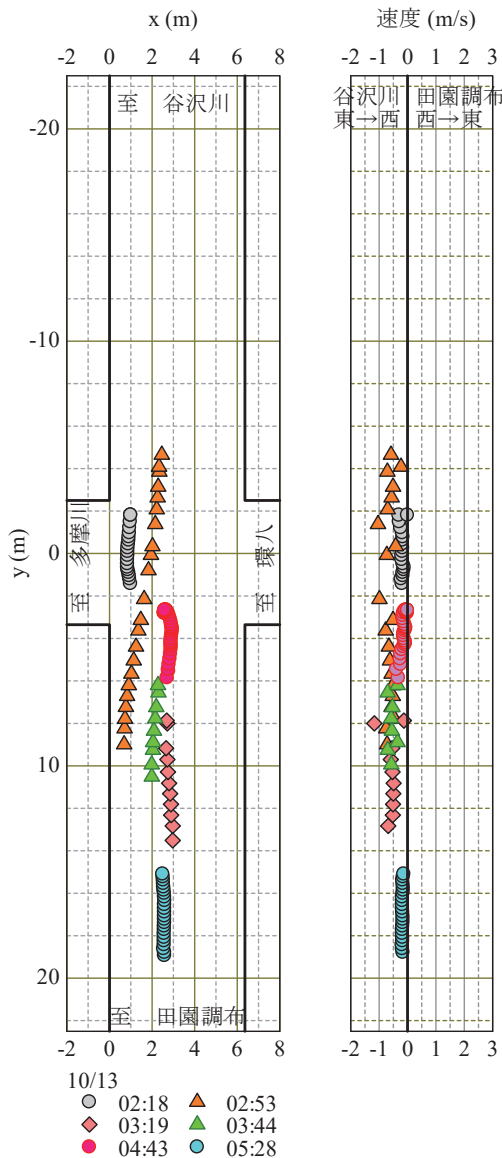
図3 ビデオ映像からの画像解析結果(左:軌跡, 右:y座標と合成速度の関係)(1)

ため、合成速度は谷沢川（西側）から田園調布（東側）へ流下する方向を「正」と考えても問題はない。図3の凡例については、白抜きを谷沢川から田園調布へ、色塗りを田園調布から谷沢川へ流れていることを示している。また、図4は計測箇所周辺での標高と傾斜勾配の関係を、図5には浸水位（図2(c)）に画像解析から得られた平均速度とマンニング式にて得られる速度を追加したものをそれぞれ示す。当該箇所は約1/1000の勾配で緩やかに谷沢川方面から田園調布へ下っている場所である。まず、10/12 19:04に最初の浮遊物が谷沢川方面から田園調布方面に流れている。10/12に計測した軌跡の多くで交差点にて一旦多摩川側に流れる傾向がみられる。環八側と多摩川側では多摩川側の標高が低く、加えて環八側の坂上から流下してくる水もあり、水の流れとしては多摩川側と田園調布側への流れがあるものと言える。10/12の間の合成速度の多くは交差点までは約0.5 m/sであるが交差点を過ぎると速度が加速度的に増加して最大2.35 m/s程度まで速くなる。

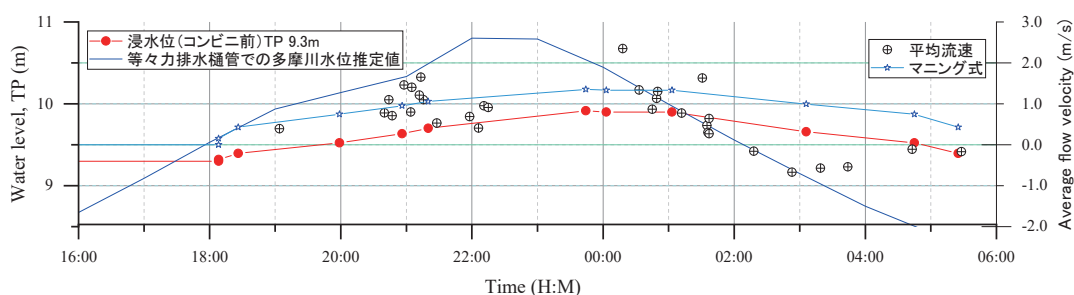
図5 浸水位と平均速度の時間変化

ここで、浸水時の流れを1/1000勾配の開水路を流れる等流とみなしてマンニング式で計算した結果を図5にプロットしている。ここで、道路幅員6.3 m、勾配1/1000の幾何学情報に加えて道路の粗度係数は浸水解析<sup>20)</sup>に用いられる値のうち最もスムーズに流れる値(0.015)として、各時間の浸

水深をパラメーターとしたところ、最大でも1.35 m/s 程度であった。10/13 2:00以降は等々力排水樋門全開が影響して田園調布側から谷沢川側に水が流れ出しているため、それ以降については議論出来ないと思われるが、それ以前の速度については画像解析結果では最大2.35 m/s であり、計算値よりも大きいものが散見される。速度が大きくなった要因としては、強風により特に表面で流速が大きくなった事などが考えられる。しかし、局所的かつ瞬間的ではあるが、等流状態を仮定した流れより速くなること、直線状の同じ道路でも流れが一樣ではないことが分かった。
