2011年東日本大震災で起きた津波火災 の発生メカニズムについて —名取市閑上7丁目ならびに気仙沼湾岸地域を事 例として—

Possible Mechanism of Tsunami Fires That Occurred in the 2011 Great East Japan Earthquake: Case Studies of Yuriage 7-chome, Natori and Kesenuma Bay Area

Tens of minutes after the 2011 Great East Japan earthquake, blackened tsunamis hit wide areas of the Sanriku coast, causing fires and devastating fire disasters. Although various research studies have been reported on this disaster, the potential mechanism of the tsunami induced fires remains unclear. Therefore, in this study, we examined the time series of information and studies that contribute to the clarification of the tsunami-fire mechanism that occurred in Natori City, Yuriage 7-chome and Kesenuma City, Shishiori district. Based on our previous research on the tsunami-fire that occurred in the Aonae harbor of Okushiri Island during the 1993 Hokkaido Nansei-Oki earthquake, we proposed a new model that the tsunami-fire occurred in the following process.

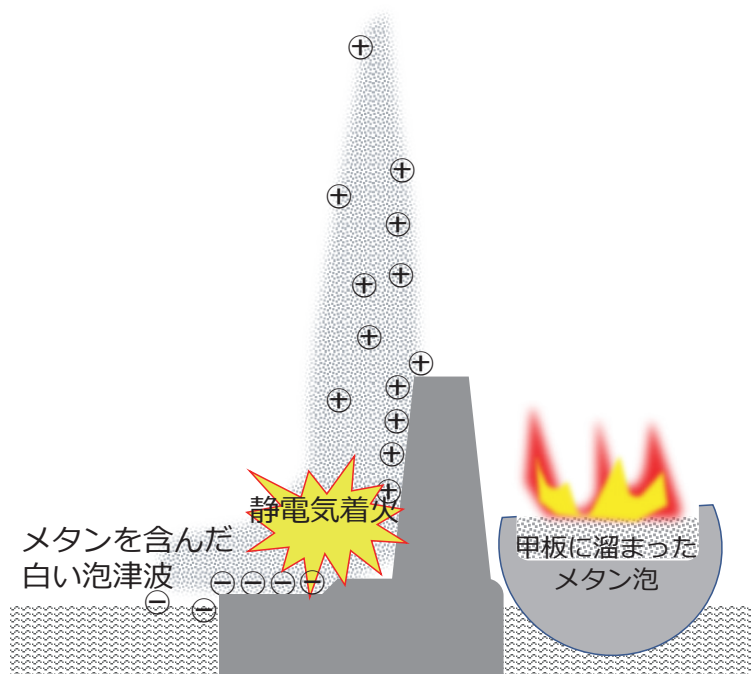
さらに検証のためのラボ実験をもと津波火災の原因を論究した。その結果、「はじめに」で述べたメタンの静電気着火モデルを提唱した(図1)^{16,17)}。そのモデルの根拠となったNHKによる撮影映像の2コマを写真1a, bに示す。津波第1波が青苗湾に回り込んできて防波堤に激しく衝突したとき停泊中の漁船の甲板から激しい火焰が立ち昇ったが、ここで注目すべきは漁船の右側(↑A)の白く光るミストが立ち昇った光景と、漁船の左側(↑B)にもミストが立ち昇り、その根元に炎が見える光景である。これらは防波堤の角場にメタンの泡が滞留し、立ち昇った正帯電のミストによる静電気着火でメタンが燃えたに違いないと説明した。一方漁船の激しい火焰は、津波が運んだ多くのメタン泡が防波堤を越えて漁船甲板に堆積されたため、漁船の燃料であるC重油が燃えたわけではないようだ。というのも船用エンジンはC重油の発火点(140℃)以上に空気を圧縮して加熱したところで重油を噴霧し燃えだすと稼働するが、現地消防署での聞き取りでは停泊中の

図1 メタンを含む泡だった津波が岸壁に衝突して起きた静電気火災のモデル¹⁶⁾。

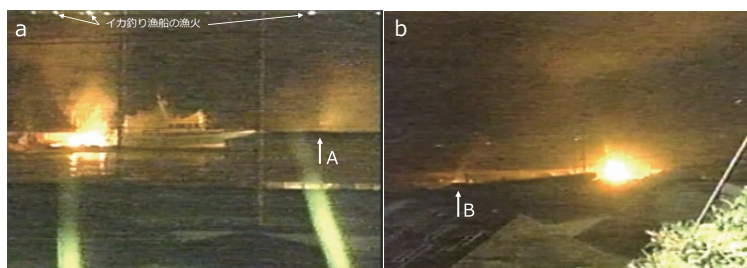
写真1 1993年北海道南西沖地震における奥尻島青苗港に停泊する一隻の漁船の津波火災 (NHK スペシャル「大津波が襲った奥尻島からの報告」, 1993年7月16日20:00-20:50放映の録画から), aとbは時系列順で↑Aと↑Bは防潮堤に衝突して立ち昇る光るミストとその元に見える炎を示す。

漁船に人はいなかったということなので、エンジンは停止していた。この状態で重油が津波を受けて自然着火することはない。

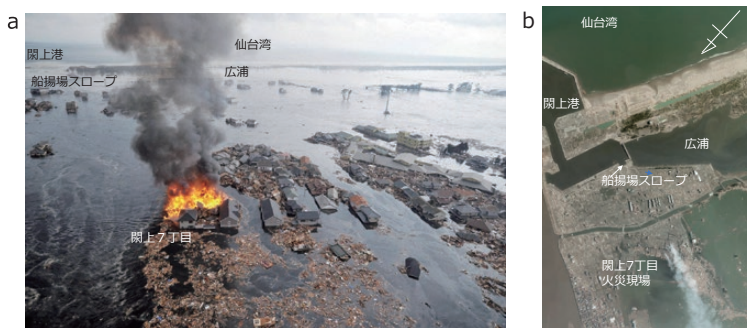
写真2 a 名取市関上7丁目の津波火災の空撮映像、撮影日時：2011年3月11日16:08 (毎日新聞社提供)、b 震災翌日(3月12日)の火災現場付近の航空写真 (国土地理院提供)。

社ヘリから手塚耕一郎氏が撮影した関上7丁目の津波火災で、地震発生から1時間22分後の写真である。この写真は、翌12日毎日新聞朝刊に掲載され、また週刊朝日「緊急復刊アサヒグラフ東北関東大震災全記録」¹⁹⁾にも載録された。一方、写真2bは国土地理院が震災翌日の2011年3月12日に撮影した航空写真で、火災現場ではまだ白煙が立ち昇っている。なお写真2bは図2aと位置・方位をほぼ合わせて示している。

上述した陸上自衛隊東北方面隊やNHKが撮影した白い津波の映像は、関上港の南隣りの名取海岸に押し寄せているので関上7丁目の火災現場を直撃していない。しかし、図2に見るように関上港の沖合にも海底が削り取られた地形変化があるから関上港に向かった白い泡津波もあったであろう。さらに、関上港の防波堤の内側や広浦の海底も津波で削られ深くなっているようだから、こちら辺りにもヘドロに混じるメタンが賦存して白い泡を火災現場に運んだであろう。津波火災写真2aの左上あたりに見える広浦に白い泡津波が映っている。そこに40m幅の船揚場スロープがあり(写真2b)、障壁のないそのスロープから白い泡津波がまさに流れ込もうとしている光景が見てとれる(写真2a)。そしてその流れの先に火災現場が位置している。名取市関上港への津波第一波の到達時刻は15:52、黒い津波がやってきたのが15:59。その頃に白い泡津波すなわちメタン泡が次々と運ばれてきて、16:02に陸上自衛隊東北方面隊の撮影機が関上大橋から少し海岸方向に離れた場所にたつ火災・煙を映すことに至った(写真3a)。

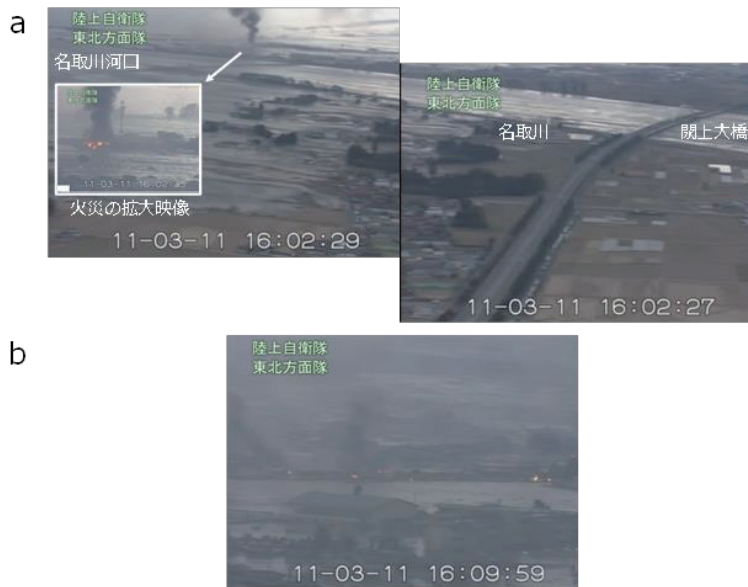
16:02:29 [関上7丁目・津波火災] 同上機が関上大橋から少し海岸方向に離れた場所に発生した黒い煙(火焰)を映す(写真3a)。

写真3 a 名取市関上7丁目の津波火災の空撮写真と火災個所の拡大写真、撮影日時：2011年3月11日16:02。b 名取川岸ちかく（画面のなかほど）に見えるいくつかの小さな火焰（陸上自衛隊東北方面隊提供）。

機が名取川岸近くに発生した複数の小さな火炎を映す(陸上自衛隊東方面隊撮影機: 写真3b)。

上述した赤間米穀燃料店に尋ねたところ、地震後に元栓を締めてまわった場所は関上1丁目あたりの顧客であったこと、また当時この地区ではボンベからガス漏れが起きたときガスメータのところで栓が締まる機構になっていてボンベの元栓につながるホースが外れたとき元栓で締まる機構になっていなかったとのことだから、プロパンガス漏れは起きたはずである。ただ、プロパンボンベからのガス噴出や着火の投稿動画がいくつかあって、それはガレキの直接的な発火要因となりえる¹⁴⁾。ただ「ガスに引火し火災を生じたものの、数秒後には自然鎮火している」¹⁴⁾。写真3の火災映像は津波第一波から16分経過しているので、プロパンガスの燃焼の勢いが継続しているとは考えにくい。そこで、ほかの可燃物の関与、すなわち上述したメタンを含む白い泡の存在に着目してみた。

しかし写真3bに見る名取川岸の小さな炎は、別の発火要因が関与している可能性がある。というのもYouTube映像「3月11日関上中学校からみた津波」³⁸⁾を見ると名取川河口付近を遡上するガレキ群のところどころで小さな火炎が上がって

いる。これらの炎はガレキの隙間から上がっており、それは名取川の岸近くであって川の中央ではない。川の流れと同様にガレキの動きも岸の近くでは遅く、中央に近くなると速くなる。このため遅いガレキと速いガレキの間で激しい摩擦が起きる。そこで考えられる一つの可能性は帯電列の異なる異物質との摩擦による隙間放電である。トライボロジーの分野では“トライボエミッション”として知られる現象で、摩擦を生じる真実接触面では電氣的に中和しているが摩擦面が乖離した瞬間、電荷分離が発生しそのときパッシェンの法則に従った火花放電が起きる³⁹⁻⁴¹⁾。この放電でガレキの底面に滞留するメタン泡やほかの可燃物を着火させる可能性があるが、静電気着火させるだけ

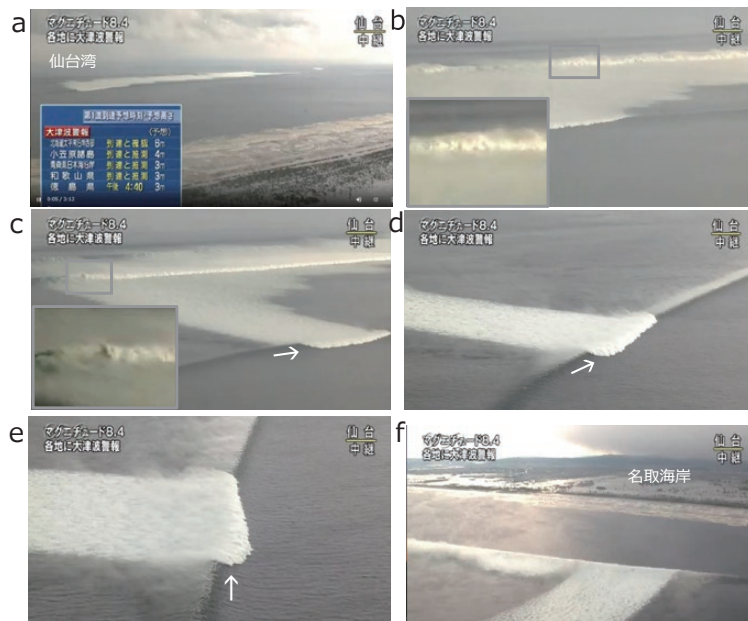
写真4 名取市沖合の白く泡立つ津波，撮影日時：2011年3月11日16:10～（NHK 東日本大震災アーカイブス「名取川河口に津波の第二波、第三波」から）²⁴⁾。b, c 内の枠の白い泡の湧き出しと見られる部分を拡大しそれぞれの写真左下に掲示，c-e の矢印は津波が運ぶメタン泡と考えられる白い泡の塊を示している。

16:10~[白く泡立つ津波]NHK 東日本大震災アーカイブス「名取川河口に津波の第二波, 第三波」²⁴⁾に, 名取海岸に接近する白く泡立つ津波を映している(写真4 a-f)。

このことから、図2の局所的な海底地形変化はメタンが混じるヘドロ堆積層が脆弱であるために津波により削りとられた地形変化と推察する。砂混じりのヘドロを巻き上げた黒い津波はヘドロに胚胎するメタンバブルをも巻き上げるため白い泡津波も発生するはずで、それがまさにNHK東日本大震災アーカイブス「名取川河口に津波の第二波、第三波」²⁴⁾の映像(写真4)や陸上自衛隊東北方面隊が撮影した映像(写真5)にある白く泡立つ津波だったと考えられる。なお写真4c, dに見るような横一線の津波ラインが部分的に白く泡立っていることからメタンが局所的に賦存していたことが推測される。

白い泡には段波がつくる空气の泡も含まれようが、映像のなかに見られる勢よく噴き出す泡(写真4b, c中の四角い枠で囲んだ箇所を拡大した挿入図の泡)は段波の波頭が崩れ空气を巻き込んでできる泡とは異なっている。

津波が立ち上がると津波の進行方向に空气を押し出す作用が働くために津波風を誘起する³¹⁾。メタン泡は空气より軽いので津波風によって沿岸に運ばれる。写真4c-eに矢印で示している‘津波

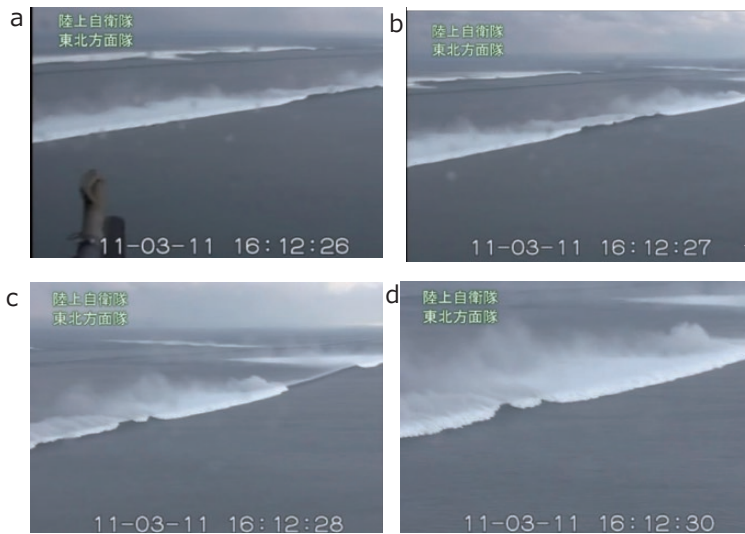
写真5 名取市沖合の白く泡立つ津波, 撮影時刻: 2011年3月11日16:12 (陸上自衛隊東北方面隊提供)。

16:12:24 陸上自衛隊東北方面隊撮影機, 水煙をあげながら名取海岸に迫る大きな白い津波を撮る(写真5 a-d)。

そして写真5dに見るように、津波波頭の上付近には泡が弾けて生じたミスがもうもうと立ち昇っている。このミスはBlanchard効果³²⁾として知られていて、ミスは正帯電している。筆者らもラボ実験でこのことを確認した¹⁷⁾。既述したように、舞い上がった正帯電のミスにより発生する静電気エネルギーはメタンを静電気着火させるに必要な最低エネルギー 0.3 mJ ³³⁾を越えると静電気着火する。

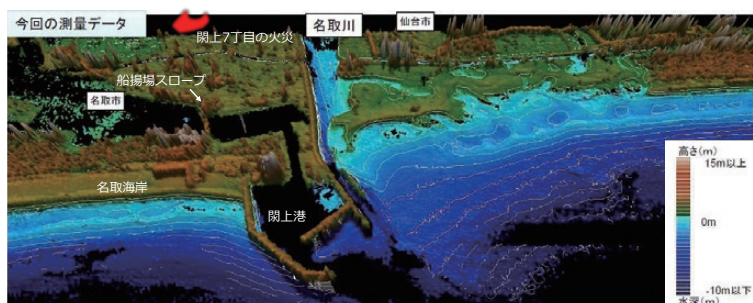
地震から3か月後, 海上保安庁と国土交通省は航空レーザーを使った仙台湾の海底地形調査を行った²⁸⁾。その結果(図2), 名取川河口付近で「海岸線から沖合約60-100mの海底に幅約100-350mのくぼみが数か所あった。周囲の水深は2-2.5mだが, くぼみの最深部は3.2-3.8mだった。」²⁹⁾これらのくぼみは津波によって巻き上げられたヘドロ堆積層の痕跡に違いない。そのことは図2の関上港内の右端に港内の他のところとは色相(濃い青)の異なった元の海底面と思われる色相(明るい青)のところがあることから推察できる。

図2 海上保安庁・国土交通省水管理・国土保全局連携による東北地方太平洋沖地震による津波後の海底地形測量の実施結果²⁸⁾(海上保安庁：<https://www.kaiho.mlit.go.jp/info/kouhou/h23/k20110721/k110721-2.pdf>に火災発生場所、地名を記載)。

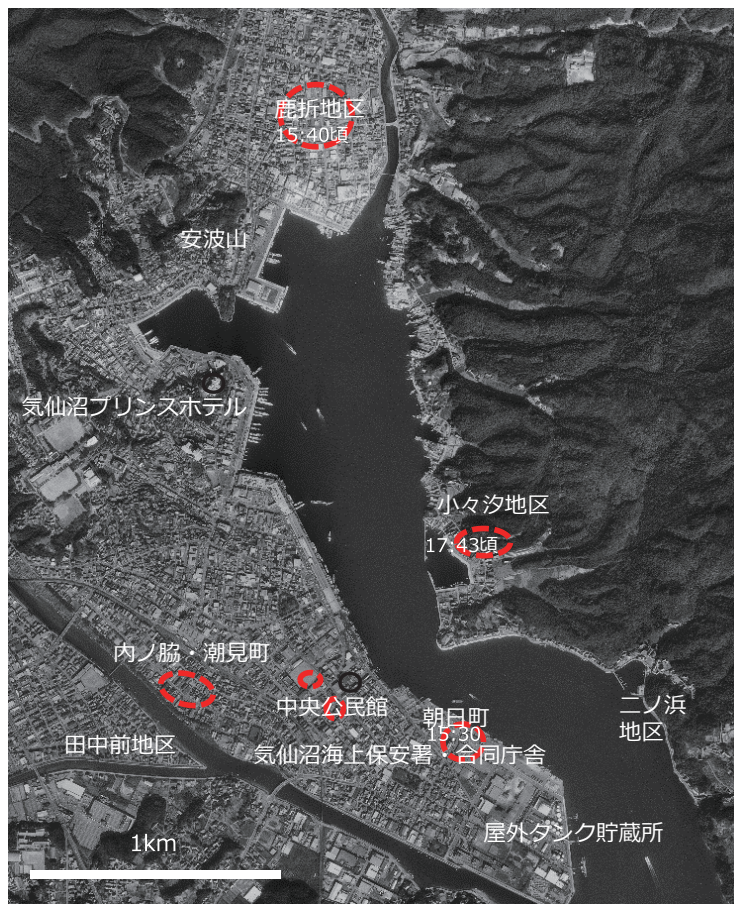
宮城県気仙沼市の火災は大島を含み13か所で発生したが、なかでも鹿折地区での火災は焼失面積約10 haに及び、三陸沿岸の各地で起きた津波火災のなかでもっとも規模が大きく壊滅的な被害を受けた¹⁴⁾。「岸壁に打ち上げられた船が燃え、津波で破壊されたガレキ、林野へと延焼」あるいは「海面上でガレキが燃えていた。炎が波で移動していた」¹⁸⁾などの報告がある。気仙沼湾でおきた津波火災に関連する情報を写真6に示した。この写真では津波火災のおよその発生個所と時刻を示

写真6 気仙沼湾沿岸で起きた津波火災（赤い点線内：括弧内は火災発生時刻¹⁴⁾発生個所などを国土地理院撮影の航空写真に追記。

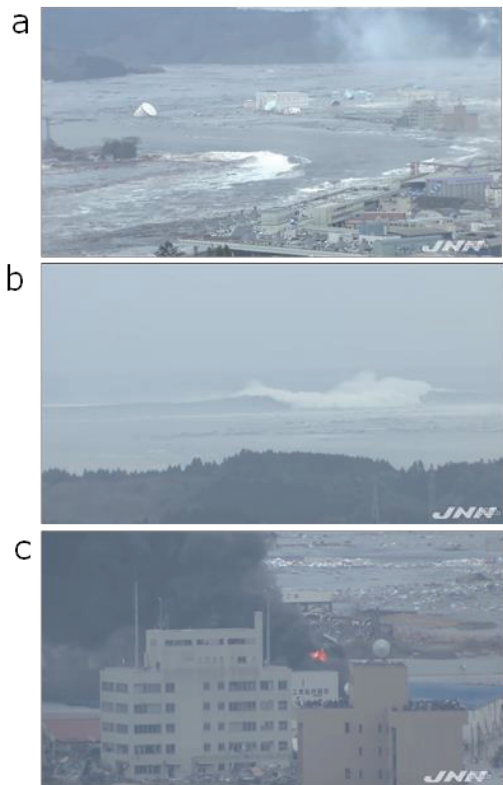
写真7 a 津波で流される燃料タンク, b 白く泡立った津波, c 朝日町の朝超冷気仙沼商港冷蔵工業で津波火災 (JNN アーカイブ「[3.11] 津波で大きなタンクが流される宮城・気仙沼市」から:映像提供 tbc 東北放送)。

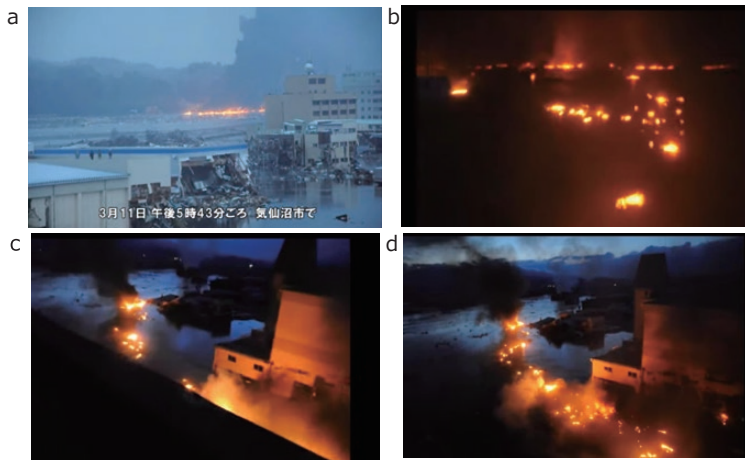
写真8 a 小々汐地区でおきた津波火災，撮影時刻：2011年3月11日17:43頃，b 海上に浮かぶ燃えるガレキ，c 気仙沼市中央公民館隣の阿部長商店の超低温冷蔵庫付近に立つ津波しぶき，d 直後の火災（中根圭一氏撮影・提供）。

17:43頃～小々汐地区付近の津波火災(写真8a)

18:03～海面に浮かぶ燃えるガレキ(写真8b)，阿部長商店の超低温冷蔵庫の建屋近傍で起きた津波火災(写真8c, d)(気仙沼市中央公民館から中根圭一氏撮影)

中根氏が中央公民館屋上から撮影した映像は、17:43頃から撮影がはじまり小々汐方面の津波火災が映され、そのあと18:03頃から海面に浮かぶガレキ火災が写されていた。そしてカメラは西方向（南郷・本郷地区の方角）に向けられ、「阿部長商店の超低温冷蔵庫」建屋近傍で起きた津波火災の発生の光景をとらえている（写真8c, d）。すなわち津波によるしぶきが舞い上がり（写真8c）、その直後あたりは炎に包まれた（写真8d）。この光景は、写真1a, bに示した津波の衝撃で炎をともなったしぶきがあがる光景と類似のイベントと推測する。すなわち舞い上がったミストの帯電によるメタンの静電気着火であると考えられる。なお、西の空および海面の青白い色は、日没時に見られるブルーモーメント（ブルーアワーともいう）の空の自然光とその海面反射である。

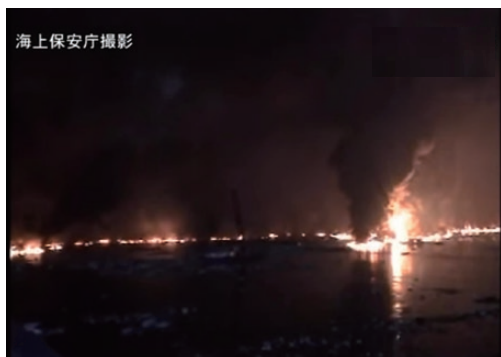
写真8や上述した時系列の記事の海上に浮かぶガレキ火災に関連した情報に注目してみる。（気仙沼市鹿折地区）「内湾の黒い海に無数の火が浮き、文字通り火の海だった。花火のような爆発が起き海上の大型船から火柱が上がった。内湾沿い集落も燃えていた。炎は波に揺られながら少しずつ工場に近づいてきた。」⁴⁷⁾。その様子と思える映像を気仙沼海上保安署が撮影している（写真9）⁴⁵⁾。

写真9 気仙沼湾小々汐地区付近の海上で発生した爆発：一瞬立ち昇った炎（映像提供第二管区海上保安本部）。

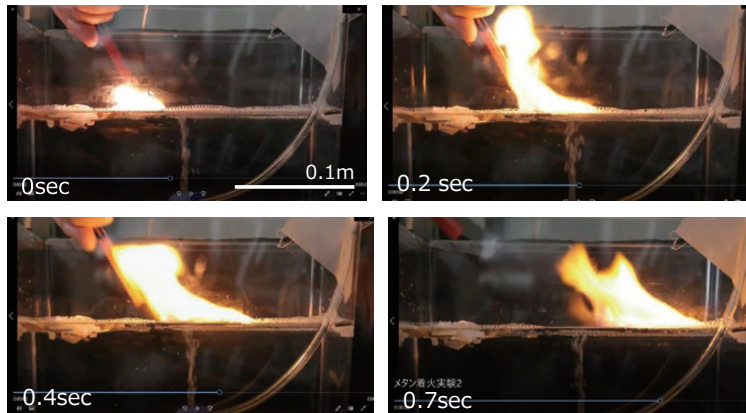
その疑問に答えることにかもしれないと、海水を入れた水槽に模擬ガレキを浮かせ、水槽底面のバブルストーンからメタンの泡を発生させてBAM（ドイツ連邦材料試験所）式着火試験に準じた着火・延焼実験を試してみた⁴⁸⁾。この実験で、火災の伝播の様子を写真10に示す。火災の伝播速度は0.2 m/sであった。なお、NHKの番組では「火はわずか10分ほどで3 kmにまで延びていました」と紹介されていたので、伝播速度は約5 m/sになる。室内実験よりもかなり早いのが、湾内では大量のメタン泡が海上に浮かび弾けていたため、ラボ実験より早い伝播が可能だったのであろう。大気中のメタン濃度が5%を超えると爆発が起き、約8%を越えると爆轟が起き衝撃波が発生する。上述の「花火のような爆発が起き上の大型船から火柱が上がった」という証言は、甲板に溜まった大量のメタン泡が爆轟したからであろう。

写真10 海水で満たした水槽中でのメタン泡 / モデルガレキ系のピストル型ライターによる着火(0 sec)と火焰伝播の時系列変化(0.2 sec → 0.7 sec)。
