令和5年6月2日に発生した愛知県豊橋市における中小河川の氾濫について

The Field Survey of Flooding of Yagyu and Umeda Rivers in Toyohashi City, Aichi Prefecture, on June 2, 2023

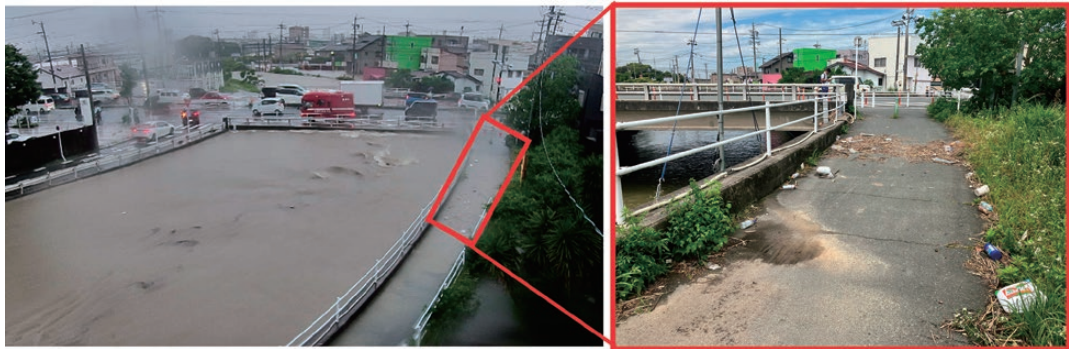
愛知県による水位観測によると(図5)³⁾、6月2日には2回の大きなピークが観測されており、1回目は8時、2回目は16時50分である。2回目のピーク時には、16時30分に水位が堤防高(4.10 m)を上回り、氾濫が発生し、その後最大水位4.62 mにまで達した(写真1左)。水位が堤防高を下回ったのは18時10分であり、約1.5時間越水が発生していたと推察される。6月3日に実施した現地調査の結果(図6)、植生の倒伏方向と周辺の漂流物分布より、越水箇所は観測所付近の境橋上流の2か所、境橋下流の1か所であったことが推察される(写真1右)。いずれも右岸側からの越水であった。水の痕跡高調査と地域住民への聞き取りの結果、浸水範囲は越水箇所を中心

写真1 柳生川のリアルタイムカメラ（花田観測所）による氾濫時刻付近のスナップショット（左）と現地調査開始時点の漂流物の散乱状況（右）

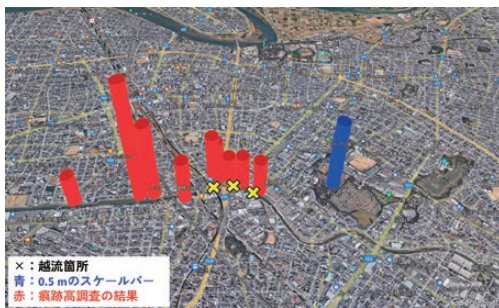
図6 柳生川における痕跡高調査の結果（青：0.5 mのスケールバー，×印：越水箇所）
Google Earthの背景画像に描画

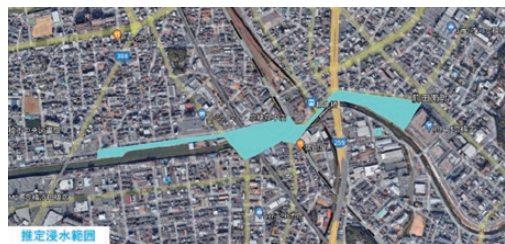
図7 柳生川における推定浸水範囲の結果（痕跡高調査，住民への聞き取りを元に描画）
Google Earthの背景画像に描画

とした約5.5 haであり（図7），最大浸水深は越水地点よりも500 mほど下流のドラッグストア駐車場で84 cmであった。このエリアは周辺よりも地盤高が低くなっており，大量の水が流れ込みやすい地形的特徴を有しているため，浸水深も大きくなったものと考えられる。越水箇所付近では住宅街を中心に20～30 cm程度の浸水深があったことを確認した（写真2）。

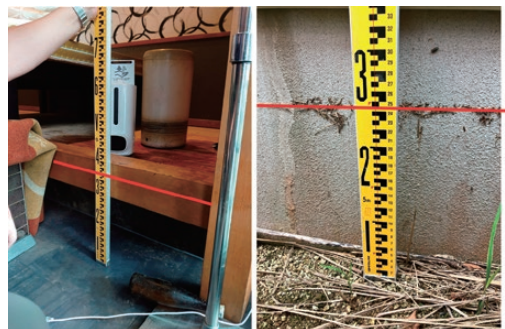
写真2 柳生川沿いの住宅敷地内における痕跡高調査の様子（水の到達点に赤線を追加）
（左）飲食店内の浸水痕跡高，（右）越水地点周辺の住宅における浸水痕跡高

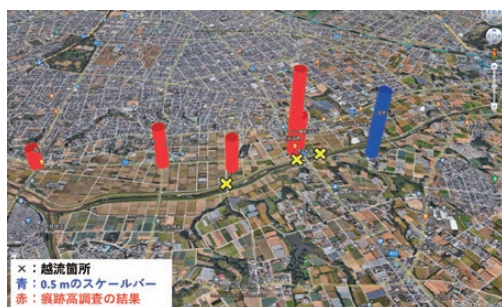
図8 梅田川における痕跡高調査の結果(青：0.5 mのスケールバー，×印：越流箇所) Google Earthの背景画像に描画

愛知県による水位観測によると(図5)³⁾，梅田川では計3回のピークが観測されており，内2回は柳生川と同じく朝と夕方であり，3回目は23時10分に観測された。3回目のピークは，大雨の中心部は隣接する豊川市付近であったが，南西から北東に向かう雨雲による降雨影響と考えられる。16時20分には4.52 mとなり，堤防高を超過し越水が発生した。最大水位は17時20分の4.70 mであり，堤防高を超過していた時間は計2.5時間である。6月3日から4日にかけて実施した現地調査の結果(図8)，植生の倒伏方向と周辺の漂流物分布より，越水箇所は観測所付近の御厩橋上流の1か所，御厩橋下流の2か所であったことが推

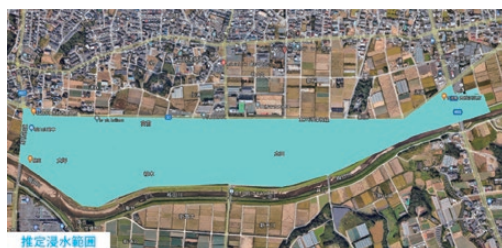
図9 梅田川における推定浸水範囲の結果(痕跡高調査，住民への聞き取りを元に描画) Google Earthの背景画像に描画

察される。水の痕跡高調査と地域住民への聞き取りの結果，浸水範囲は越水箇所を中心とした約50 haであり(図9)，最大浸水深は越水地点近くの自動車ディーラー敷地内で63 cmであった(写真3)。梅田川では，越水継続時間が柳生川よりも長いことで，より広範囲で浸水が確認された。浸水域は主に田畑として利用されており，人的な被害は確認されていないものの，商業施設の浸水や東三河環状線において多数の自動車が水没した(写真4)。水位のピークが夕方の帰宅ラッシュ時と重なったことも，水没車数の増加に影響していると考えられる。越水から近い地点では浸水深は約30 cmであり，最も遠い西高師南の交差点付近では15 cmであった。また梅田川沿いの道路では，越水により地盤が崩れ，通行止めとなる道路も発生した(写真5)。

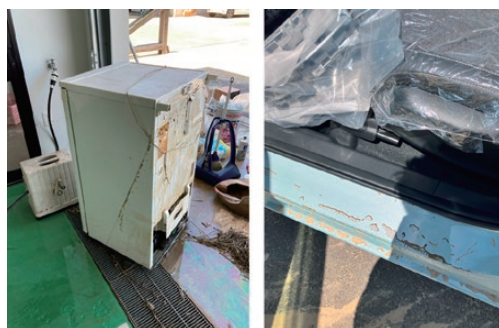
写真3 梅田川沿いの自動車ディーラー敷地内における浸水被害の様子(左)整備工場内で漂流した冷蔵庫，(右)納車直前で浸水被害に遭った新車の車内

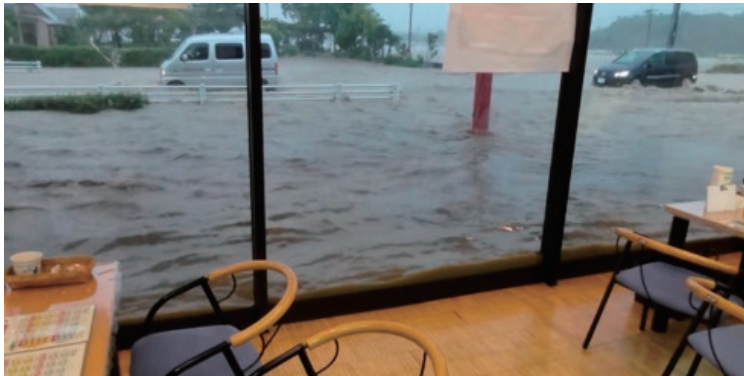
写真4 梅田川の氾濫直後に自動車ディーラーの店内から目の前の道路を撮影した写真（現地調査時に自動車ディーラー店長より提供）

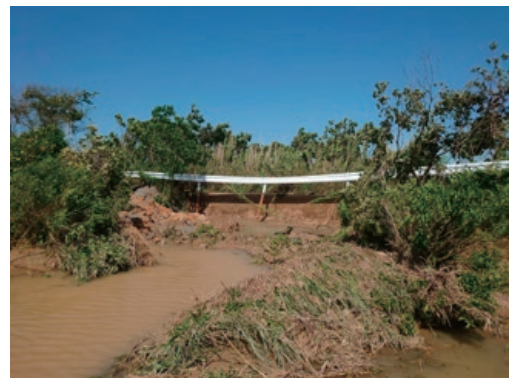
写真5 梅田川沿いの浸水により冠水・崩壊した道路周辺の様子

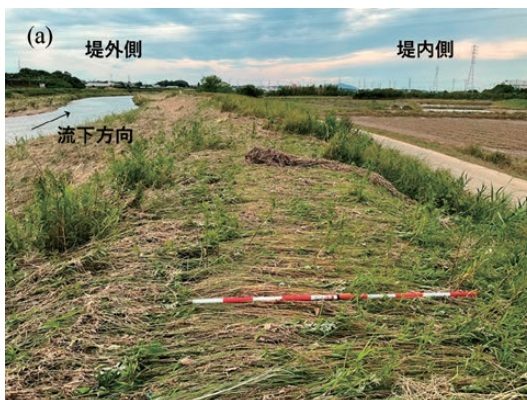
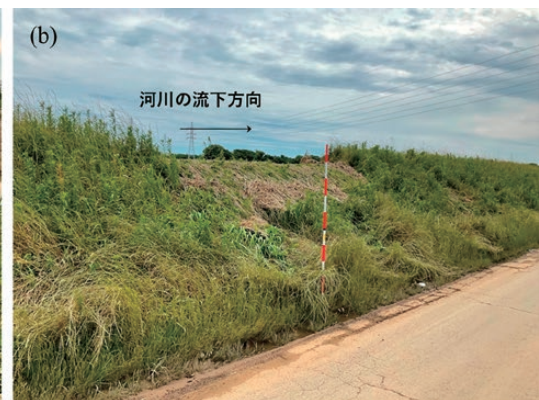
写真6は図7に示す越水箇所の写真である。堤防にはイネ科のセイバンモロコシ等が植生しており，写真に示す通り，植生が部分的に堤内側へ倒伏している様子が伺える。これらの痕跡から，植生が倒伏箇所でも越水が生じたものと判断される。越水が生じた箇所については，これまでの河川堤

防の越水被害調査でも指摘されているような河川が蛇行している箇所や橋梁の前後で発生している。

堤体の損傷状況を確認したが、大きな損傷は見られなかった。福島ら⁷⁾は2019年東日本台風により決壊した河川堤防の調査結果を踏まえ、越水による河川堤防の壊れ方について考察している。福島らの分析結果を踏まえ、今回、越水が発生したにも関わらず堤体に損傷が生じなかった理由を考察すると、まず、河川堤防に植生が生い茂っていることで摩擦速度が低減し、耐侵食力が高かったことが挙げられる。加えて、堤内側における堤防側近に道路舗装がされており、越水による裏法尻付近の侵食を防ぐことができたと考える。

写真6 梅田川の越水箇所における堤防状況
(a) 右岸側の堤防天端より流下方向を望む、(b) 右岸側の堤防の裏法尻付近の様子
