# 令和6年能登半島地震に伴う土砂災害による人的被害について

## Human Damages from the Sediment Disaster Caused by the Noto Peninsula Earthquake of 2024

Motoyuki USHIYAMA<sup>1</sup>

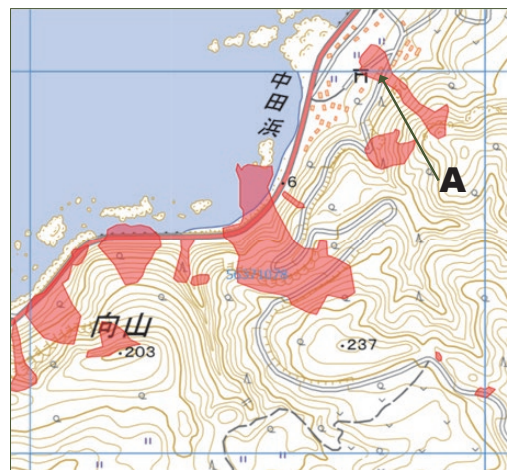
図2 「斜面崩壊・堆積分布データ」と地理院地図の重ね合わせ表示例。珠洲市仁江町付近

図の地形図(標準地図)を重ね合わせて概ね1kmメッシュごとに表示し、斜面崩壊・堆積範囲として示された範囲内に存在する地形図上の建物記号を判読した。図2の表示例の場合、ちょうどメッシュの境界部付近にあたるが図中A地点付近に建物記号が判読できる。

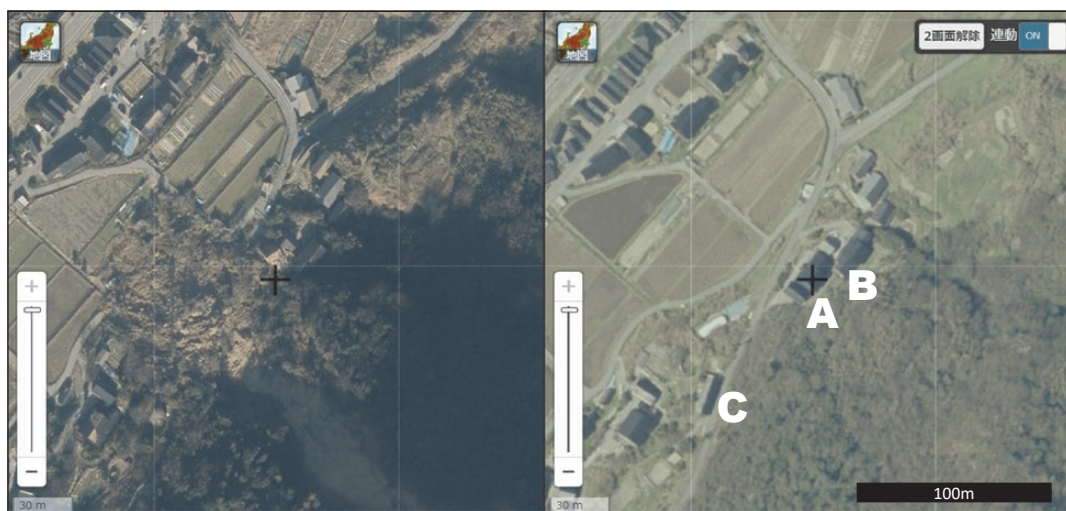
図3 図2中A地点付近の災害後(左)と災害前(右)の空中写真(地理院地図より)

図3の地点の場合、図中A地点付近に近接して2、3棟の建物が存在していたとみられるが、その一部が完全に埋没または流失し、一部は図中左上方向に倒壊していると読み取れる。住宅地図などから、これら2、3棟の建物群は同一敷地内にあると判断されたので、この場所で倒壊等建物1箇所と判読した。B地点には別の家屋が見られるが、空中写真や報道の映像などからはこの家屋は明確な倒壊の被害は読み取れず、倒壊等建物とは判読していない。C地点にも建物が見られ、土砂により埋没または流失していると読み取れるが、この建物は住宅地図に番地や世帯・事業所名等の記載がなく、ストリートビューからも居住に用いられている建物のように見えなかったため、この建物は非住家と判断し、判読対象外とした。

まず、図3に示した珠州市仁江町では、今回の地震による土砂移動現象により倒壊等建物1箇所が判読され、この場所で1月末時点では7人が死亡、2人が安否不明のままであると推定される。死者および安否不明者9人のうちこの倒壊等建物（倒壊していない隣接建物の可能性もある）の居住者と推定される人は4人で、他の5人は正月のため帰省していた親族であったとみられる。

この死者7人は石川県が氏名公表した死者に含まれているとみられるが、石川県は死因として、うち4人を「建物倒壊」、3人を「土砂」としている。災害前の空中写真やストリートビューから、7人が被災した建物は連続する一つの建物である可能性が高いと思われ、被災後の空中写真や報道の映像からこの建物は土砂移動現象により倒壊した可能性が高いように思われる。同一の建物で被災したとみられる死者を「建物倒壊」と「土砂」に分けた事情はよく分らない。自然災害に伴う死者の「死因」（筆者の調査では「原因外力」と称している）の分類法は確立されているわけではなく、筆者の既往の地震災害時の調査では「火災」、「倒壊」、「土砂」、「その他」に分類しており、風水害時の分類ではそもそも「倒壊」という分類を設けていない。一般的に、被災状況についてはあまり多くの情報が得られないケースも少なくないので、筆者の調査の中では、地震起因、大雨起因のいずれの場合も土砂移動現象それ自体に巻き込まれた

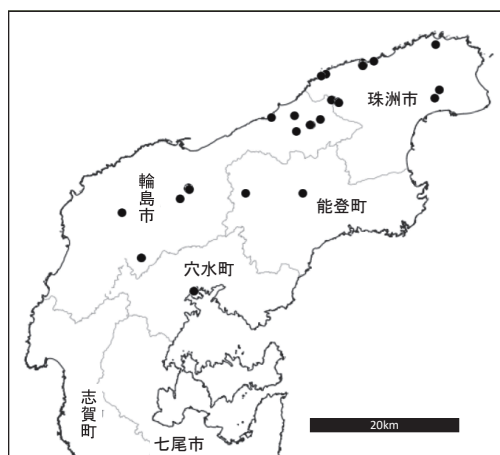
図4 判読された倒壊等建物の分布図。●が倒壊等建物の位置。背景は地理院地図の白地図に加筆

判読された倒壊等建物の分布を図4に示す。全体で37箇所が判読された。図1に見るように、「斜面崩壊・堆積分布データ」では極めて多くの

(箇所数の表示は見当たらない) 斜面崩壊等が判読されているが、家屋の倒壊・流失・埋没・変形に至った箇所は限定的だったとみられる。市町別では輪島市18箇所、珠洲市14箇所、穴水町3箇所、能登町2箇所、判読範囲に含まれる七尾市、志賀町では確認されなかった。あくまでも空中写真から判読できた土砂移動現象による倒壊等建物であり、このような被害箇所が全部で37箇所であるということではない。

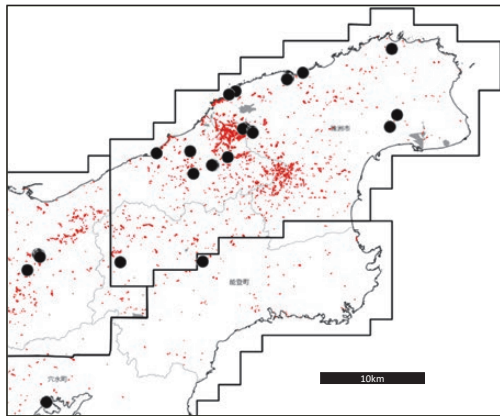
図5 倒壊等建物の位置と「斜面崩壊・堆積分布データ」

倒壊等建物が比較的多かった能登半島北東部を拡大し、倒壊等建物の位置と「斜面崩壊・堆積分布データ」を重ねた図が図5である。図の南側の能登町付近では斜面崩壊等の箇所数自体が少なく、倒壊等建物数も相対的に少ない。おおまかに見れば斜面崩壊等が相対的に多いところで倒壊等建物も多く発生しているとみられる。一方、特に図の北側の能登半島内陸部では、多数の斜面崩壊等が判読されているが、あまり倒壊等建物が生じていないようにも見える場所がある。図6は、斜面崩壊等の位置と2020年国勢調査の250 m メッシュ人口を重ね合わせた図である。メッシュの色が塗られていない箇所は人口がゼロの場所である。すなわち、多数の斜面崩壊等が判読されているが倒壊等建物が判読されていない付近の多くは、山間部でほとんど人が居住しておらず、土砂移動現象が多数生じてそれが家屋の被害につながっていない可能性が考えられる。

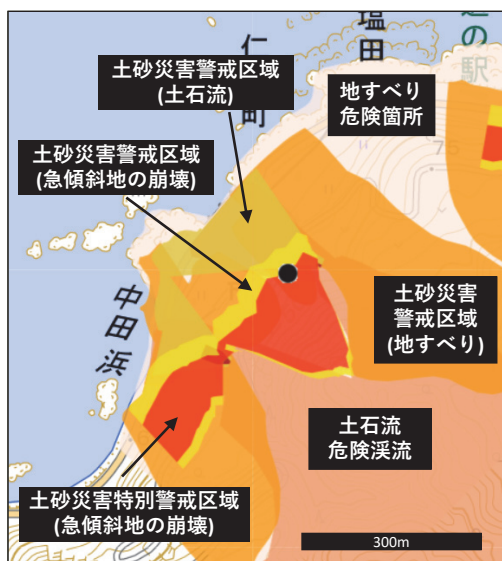
図7 倒壊等建物の位置(●)と土砂災害関係の災害リスク情報。土砂災害警戒区域(特別警戒区域を含む、以下同じ)、土石流危険溪流、地すべり危険箇所を表示。珠洲市仁江町付近

表示例として、図2で例示した珠洲市仁江町付近を図7に示す。この倒壊等建物は一見して土砂災害警戒区域等の範囲内であることがわかる。個別に情報を表示すると、土砂災害警戒区域(急傾斜地の崩壊)、土砂災害警戒区域(地すべり)、土石流危険渓流、地すべり危険箇所の範囲内となっている。

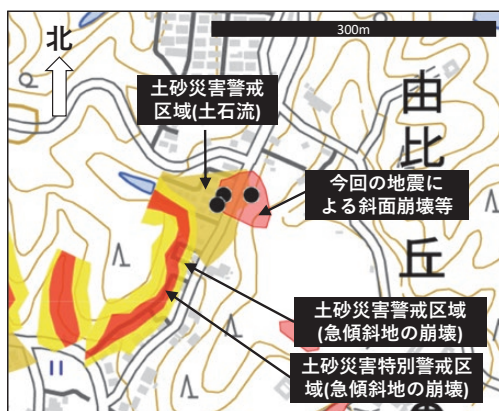
図8 斜面崩壊等の位置と土砂災害関係の災害リスク情報。土砂災害警戒区域、土石流危険溪流(本図範囲内には無し)、地すべり危険箇所(本図範囲内には無し)を表示。●は判読された倒壊等建物の位置。穴水町由比ヶ丘付近

付近(図8)では倒壊等建物が3箇所判読され、いずれも土砂災害警戒区域等の範囲内と判読した。今回の地震では、倒壊等建物の南東側にある斜面が崩壊して被害が生じたものだが、この斜面が崩壊することを想定して土砂災害警戒区域が指定されていたものではなく、今回崩壊した斜面の反対側小溪流での土石流を想定した土砂災害警戒区域が指定され、この範囲内となっているものである。結果的に想定された現象とは異なる発生源、異なる現象で被害が生じてはいるが、災害情報としてハザードマップを利用する視点から見れば、「ハザードマップで色が塗られているかどうか」が重要な情報であると筆者は考えるので、このような判読方法としているものである。

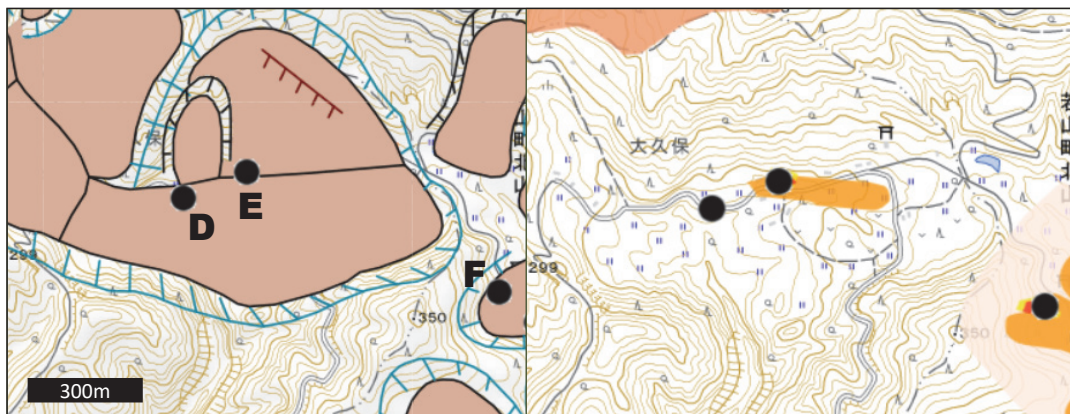
図9 土砂災害警戒区域等の範囲外と判読された倒壊等建物（●）の例。土砂災害警戒区域，土石流危険渓流，地すべり危険箇所を表示。輪島市町野町寺山付近。左：地すべり地形分布図（地理院地図より），右：土砂災害警戒区域等

次に，範囲外と判読された輪島市町野町寺山の1箇所付近の状況を図9に示す。図中Dが範囲外と判読された倒壊等建物だが，近隣に複数の倒壊等建物が判読されており，図中Eは土砂災害警戒区域（急傾斜地の崩壊），土砂災害警戒区域（地すべり），急傾斜地崩壊危険箇所の範囲内，Fは土砂災害警戒区域（急傾斜地の崩壊），土砂災害警戒区域（地すべり），急傾斜地崩壊危険箇所，地すべり危険箇所の範囲内である。この付近について防災科学技術研究所の「地すべり地形分布図」を表示してみると（図9左），D，E，Fともに地すべり移動体と表記されている箇所の中にあり，Dも地形的に見れば地すべりの影響を受けうる場所のようにも思われる。ただ，住宅地図やスト

リートビューから推測すると，Dは近年では空き家だった可能性が否定できない家屋のようにも見られた。住家ではないために，土砂災害警戒区域等に指定されていなかった可能性も考えられる。なおこの付近では今回の地震に伴い大規模な地すべりが発生しており（図10），DやEは，建物の形を空中写真で確認することができない状況で，かなり激しい被害が生じている可能性がある。

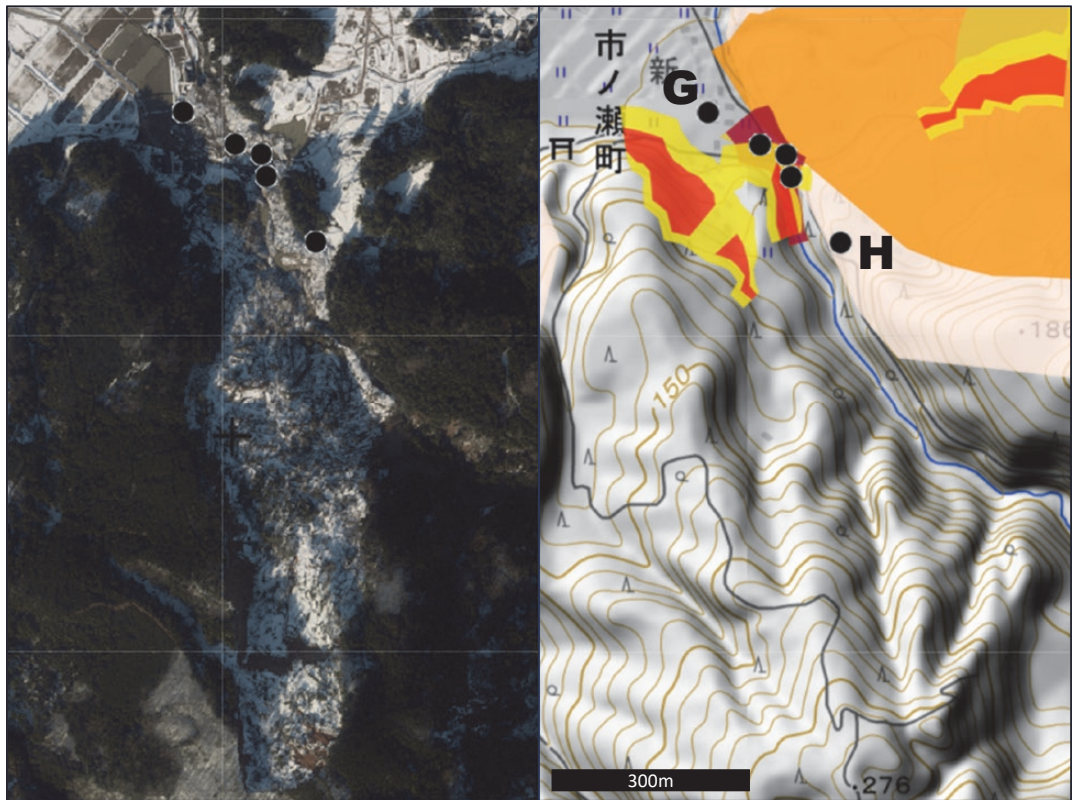
図11 土砂災害警戒区域等の範囲外と判読された倒壊等建物(●)の例。土砂災害警戒区域、地すべり危険箇所を表示。輪島市市ノ瀬町付近。左：災害後の空中写真(地理院地図より)、右：土砂災害警戒区域等(重ねるハザードマップで陰影起伏図を表示)

輪島市市ノ瀬町で範囲外と判読された1箇所の状況を図11に示す。この付近では5箇所の倒壊等建物が判読された。うち3箇所（図11で文字を付記していない●の位置）は，土砂災害警戒区域（急傾斜地の崩壊），土砂災害警戒区域（土石流），急傾斜地崩壊危険箇所，土石流危険渓流の範囲内で，地すべり危険箇所についても範囲内または範囲近傍（範囲から約30 m以内）だった。また1箇所（図11中H地点）は土砂災害警戒区域の範囲外だが，地すべり危険箇所の範囲と判読された。

この箇所では大規模な地すべりが発生し（図11左），下流側では土石流化して土砂が流出したようである。図11中のG地点が土砂災害警戒区域，土砂災害危険箇所のいずれも範囲外となっているが，この場所には流出した土石流の末端が到達したようである。地形図からG地点付近の斜面勾配を判読すると約1.8度となった。土砂災害警戒区域（土石流）の目安となる勾配2度よりはやや

緩いが、ほぼ同程度とも言える。地すべりの規模が大きく、土石流化して流出した土砂量が多かったことも考えられる。

図11で挙げた輪島市市ノ瀬町では、1月末現在で死者は確認されていないが、この土砂移動現象により同地区内の倒壊等建物2箇所、3人が安

否不明となっているものとみられ、搜索活動が続いている。なおこれら2箇所の倒壊等建物はいずれも土砂災害警戒区域または土砂災害危険箇所の範囲内に所在していた。

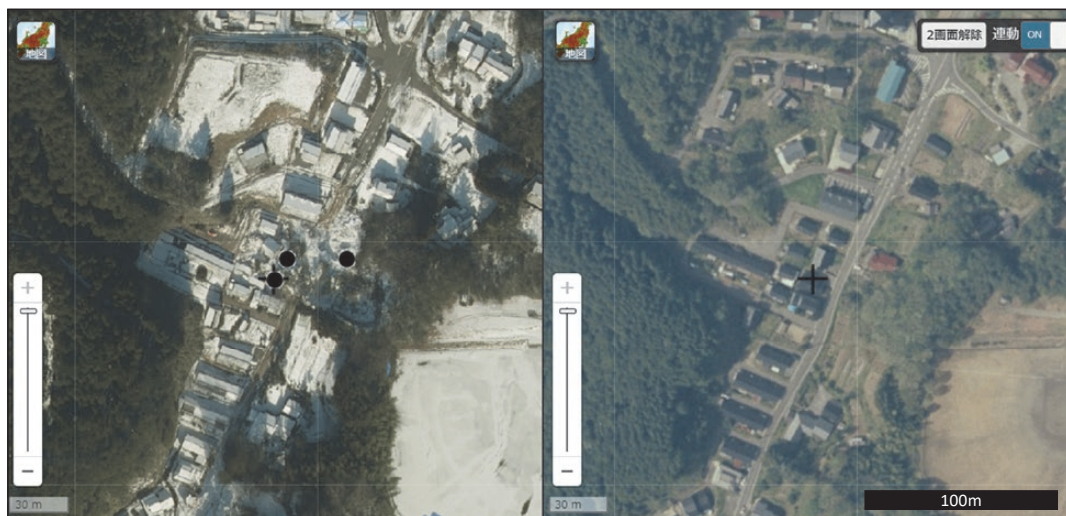
図12 穴水町由比ヶ丘付近の災害後(左)と災害前(右)の空中写真(地理院地図より)。**●**は判読された倒壊等建物の位置

図8に示した穴水町由比ヶ浜付近では、3箇所倒壊等建物が判読された（図12）。このうち1箇所では10人が死亡、1箇所では4人が死亡したとみられる。10人が死亡した倒壊等建物の居住者は2人で、8人は正月で帰省していた親族とみられる。空中写真からの判読では、この3箇所は同一の土砂移動現象（おそらく斜面崩壊）に起因して生じた被害と判断される。
