令和6年能登半島地震における水管橋の被害と損傷モード分類

Damage to Water Pipe Bridges and Its Mode Classification

Abstract

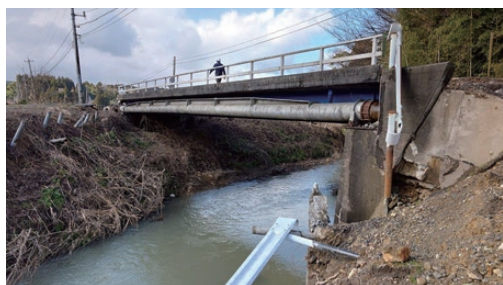
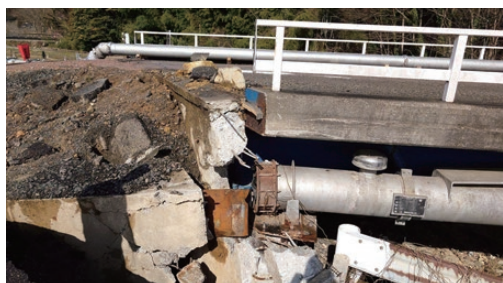
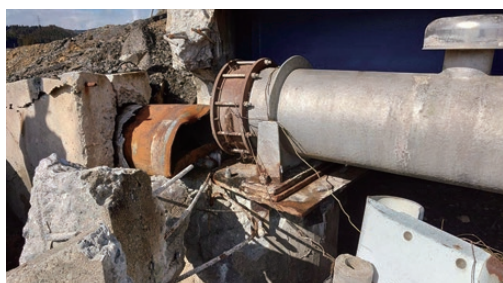
図5 単純支持独立水管橋（珠州市宝立町柏原、新橋に並列）

(a) 水管橋全体

(b) 橋台後方部分の破損

(c) 脱管した円筒摺動型継手

手が設置されている。一端を固定支承，他端を可動支承とした単純支持形式の構造であり，口径450 mmの通水管が河川を横過している。橋台の損傷モードとしては背面アプローチ部が大きく70 cm程度沈下するとともに河川の法面が崩壊することで橋台背面が破損した。これに伴い水管橋前後の管路にせん断力と張力が作用し，可動支承側の伸縮可撓継手が脱管することで管路機能の喪失に至った。脱管した伸縮可撓継手には管路変位として管軸直角方向に320 mmの偏心と管軸方向に150 mmの抜け出しが生じた。

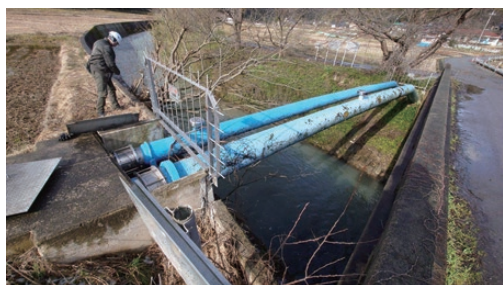
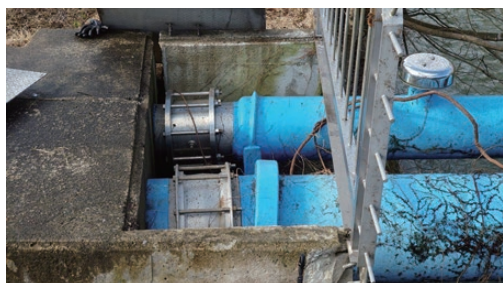
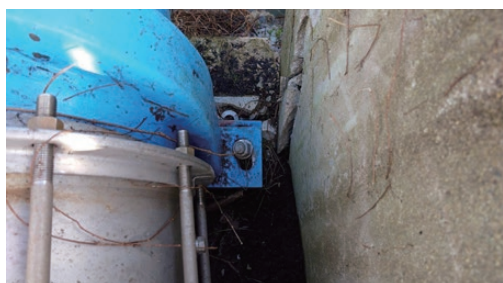
図6 一端固定一端自由支持独立水管橋（珠州市宝立町柏原，枝倉橋に並列）

(b) 曲げと圧縮を受ける円筒摺動型継手

(c) 支承アンカーボルト破断

図6は一端を橋台で固定し他端に円筒摺動型伸縮可撓継手と可動支承を設けた口径250 mmおよび400 mmの送水管からなる2条の独立水管橋である。固定側の橋台が沈下しつつ，橋台間の距離が近付くことで円筒摺動型継手には曲げと圧縮の複合的な変位が生じた。また，この変位は支承の可動域を超過しアンカーボルトの破断に至った。継手側の橋台コンクリートにも亀裂が生じていた。

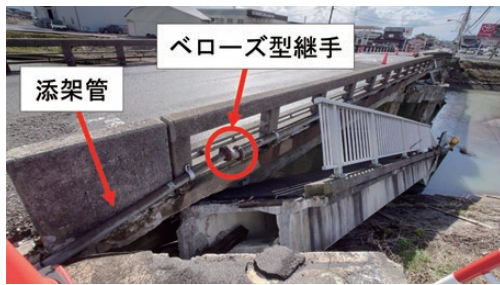
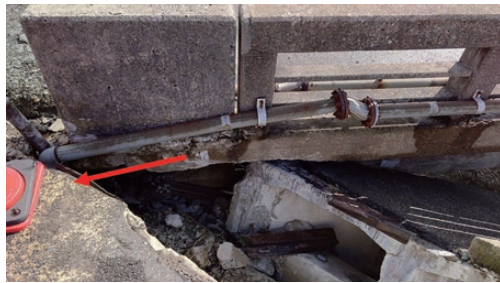
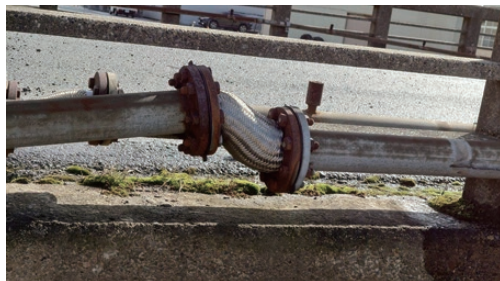
図7 鶴飼大橋添架水管橋(珠州市宝立町鶴飼)

(b) 橋台背面沈下による添架管の変位

(c) 偏心したベローズ型継手

75 mm の送水管が添架され、ベローズ型伸縮可撓継手が設置されている。この継手はフレキシブルチューブと呼ばれる形式であり、管施工時の芯ずれ調整用途として10 mm 程度の偏心を吸収する目的で設置されたと推定される。管路被害として、橋台背面の破損に伴い送水管が撓むことで継手部に約50 mm の偏心を生じているものの、破断には至らなかった。また橋梁には歩道橋が崩落し道路橋の桁がずれる被害が生じた。

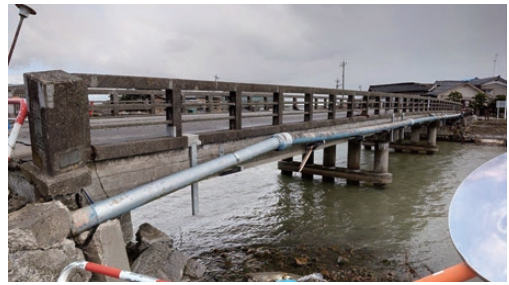
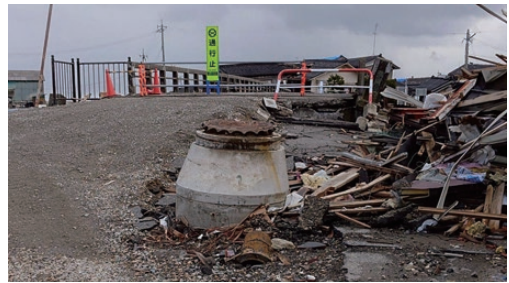
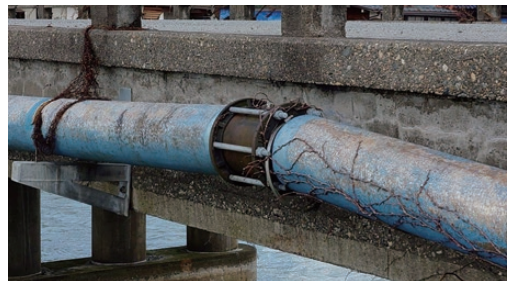
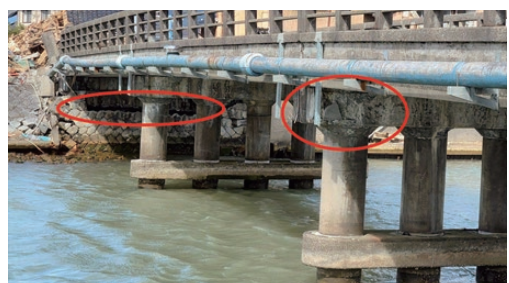
図8 港橋添架水管橋(珠州市宝立町鶴飼)

(b) 橋台背面地盤の沈下と突出したマンホール

(c) 屈曲した円筒摺動型継手

(d) 橋台、橋脚の損傷

る(図8)。橋梁周辺の地盤が大きく沈下しており橋台背面が破損した。橋台近傍のマンホールが60 cm ほど突出しているように見えるが、橋桁とマンホール蓋の位置が同じ高さであるため、同程

度地盤が沈下したものと考えられる。それに伴い管路も偏心し、円筒摺動型継手に過剰な曲げ変位が生じた。道路橋の被害として橋台と橋脚が部分的に損傷した。

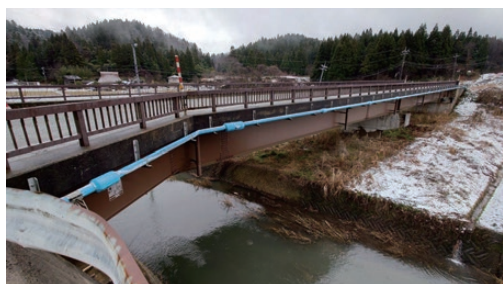
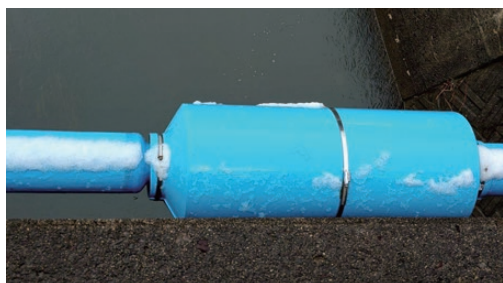
図9 井蓋橋添架水管橋（輪島市三井町市ノ坂）

(b) 曲管部近傍の伸縮可撓継手

橋長約60 mの道路橋側面の添架管に保温カバーを備えた伸縮可撓継手が設置されている（図9）。送水管は口径約100 mmであり、道路橋の形状に合わせて一方の橋台付近で45°の曲管部を有している。橋台背面の沈下、破損に伴う管の偏心は曲管部近傍の伸縮可撓継手に集中的に作用し過剰な曲げと伸長変位が生じた。橋台背面のアプローチ部に沈下による段差を生じたが道路橋自体には目立った損傷はなかった。

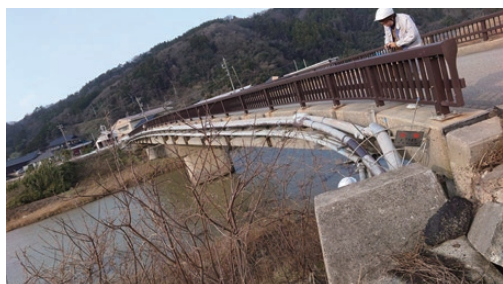
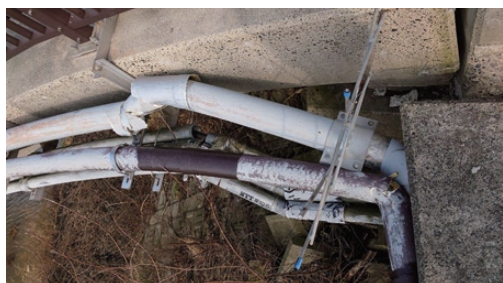
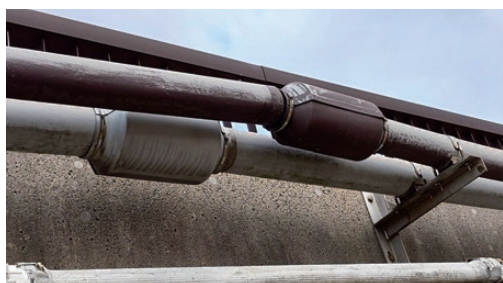
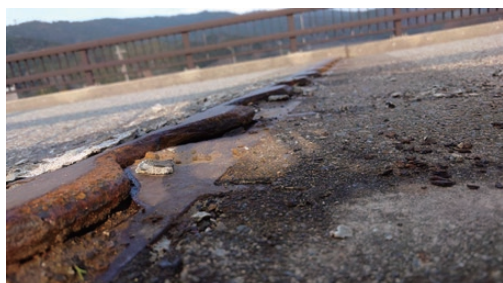
図10 鹿磯橋添架水管橋（輪島市門前町道下）

橋長約65 mの道路橋側面に口径100 mmの送水管2条と通信管が添架されている（図10）。橋台は管軸圧縮方向に移動し、左岸側橋台近傍の曲管部に座屈が生じた。また右岸側橋台から管巻立て部が分離して沈下し伸縮可撓継手に過剰な伸長と曲げ変位が生じた。道路橋も橋軸方向へ圧縮さ

(b) 左岸側曲管部座屈

(c) 右岸伸縮可撓継手

(d) 道路橋フィンガージョイントの損傷

れフィンガージョイントが食い込んだ。

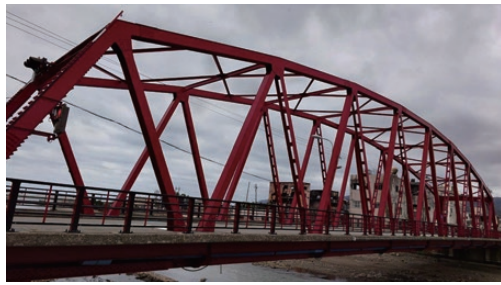
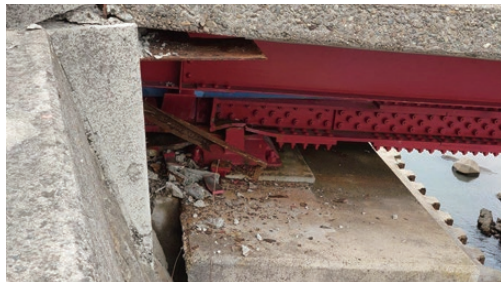
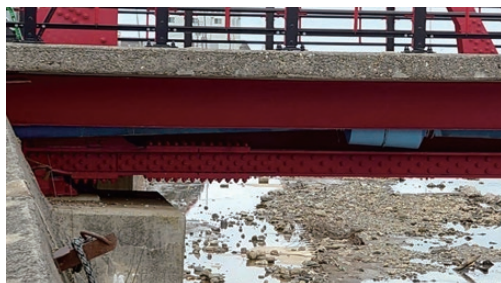
図11 以呂波橋添架水管橋（輪島市河井町）

(b) 道路橋支承部破損

(c) 添架管伸縮可撓継手

橋軸圧縮方向に移動することで道路橋自体の支承が破損し、添架管路の傾きによって伸縮可撓継手に偏心が生じた。

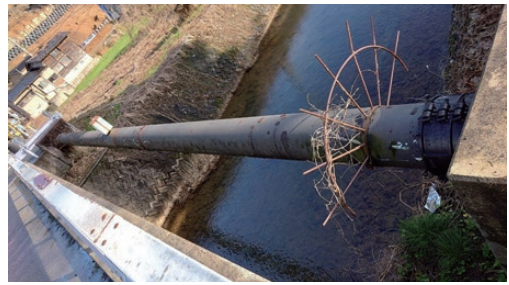
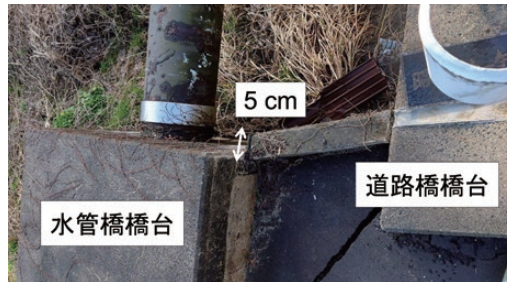
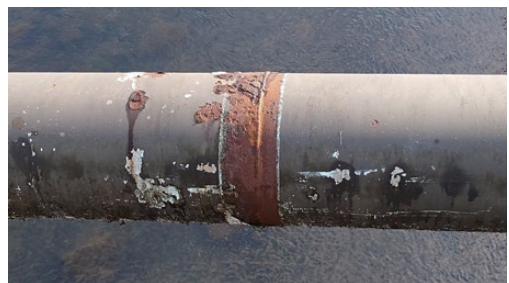
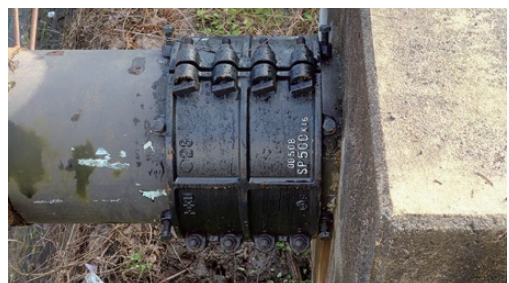
図12 両端固定独立水管橋（鳳珠郡穴水町字川島，上野橋に並列）

(b) 道路橋橋台に対する水管橋橋台のずれ

(c) 溶接部現地塗装範囲の腐食

図12は口径500 mm の送水管両端が直接橋台によって固定された両端固定形式で橋長約15 m の独立水管橋である。並列する道路橋橋台に対して水管橋橋台が管軸伸長方向に約50 mm ずれた痕跡が見られることから、送水管に張力が作用することで橋台による管拘束部の近傍から漏水を生じたものと考えられる。調査時には漏水箇所は管外

(d) 漏水補修箇所

面から補修がなされ通水可能な状態となっていたが、管路道中の溶接部は周囲の塗装が剥離しており露出した管表面には全面腐食の進行が見られた。

この腐食範囲は布設時の溶接の現地塗装範囲であり、漏水を生じた箇所も同様に溶接部の腐食が進行していたものと推測される。

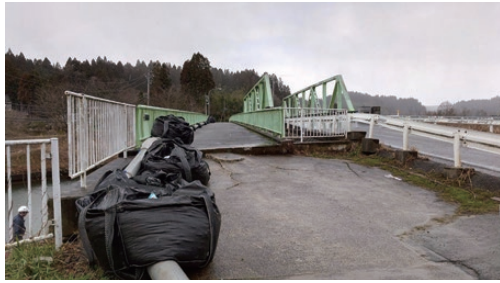
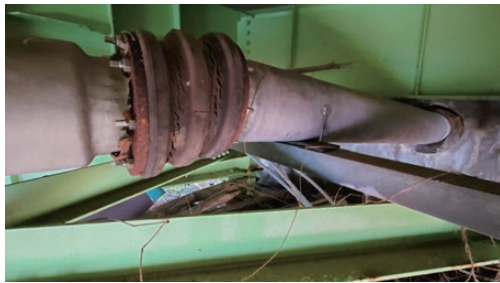
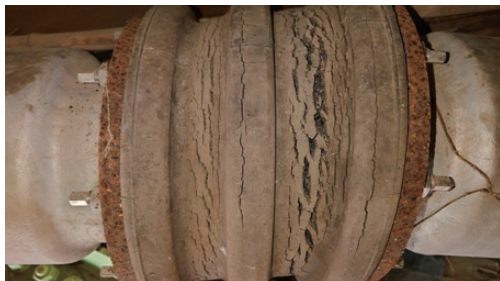
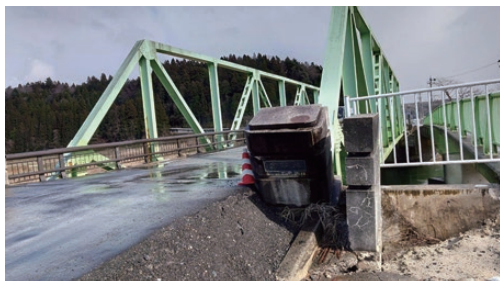
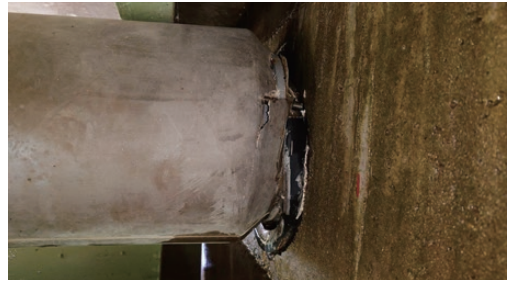
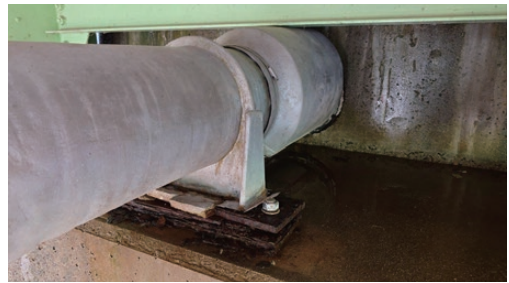
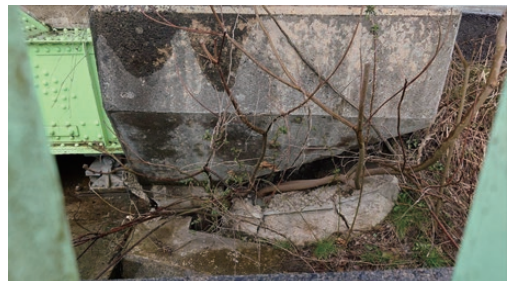
図13 白沔橋添架水管橋（鳳珠郡穴水町字中居）

(e) 橋台に衝突した円筒摺動型継手

(b) 屈曲したゴム型継手

(f) 腐食した支承の破損

(c) ゴム型継手のひび割れ

(g) 道路橋橋台の破損

管路には異種の伸縮可撓継手が混用されており、左岸側橋台近傍にはゴム型継手、右岸側橋台近傍には円筒摺動型継手が設置されている。左岸側橋台は周辺地盤の沈下に伴い背面方向に傾斜し、それに伴いゴム型継手には曲げ変位が作用した。この変位によってゴム型継手には全周に渡ってひび割れが生じた。右岸側では橋台背面が620 mm 沈下するとともに管軸圧縮方向に移動し、添架管端部の円筒摺動型継手が過剰に圧縮され橋台に衝突した。橋台上の支承では腐食が進行し、部分的に底面プレートが破断した。また道路橋自体の損傷モードとして、兩岸ともに橋台が破損し、橋軸圧縮方向へ移動していた。

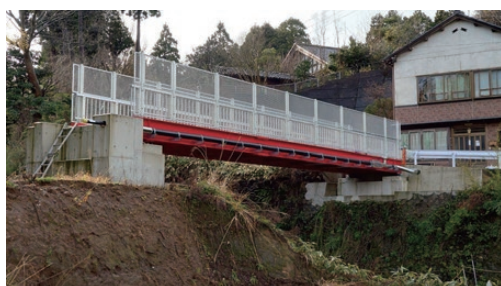
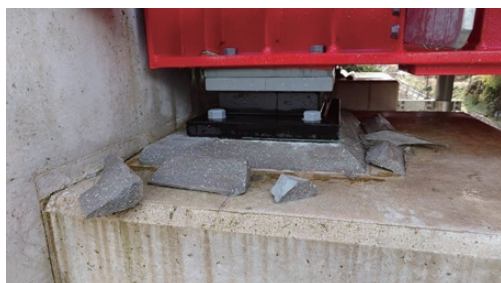
図14 出町跨線橋添架水管橋 (鳳珠郡穴水町字大町)

(b) 歩道橋柁座モルタル破損

鉄道軌道上を横過する歩道橋側面に口径75 mm の樹脂管が添架されているが、供用前施工途中の橋梁であり管端は管網に接続されていない (図14)。添架管に損傷はないが、歩道橋支承部の柁座モルタルに割れが見られた。

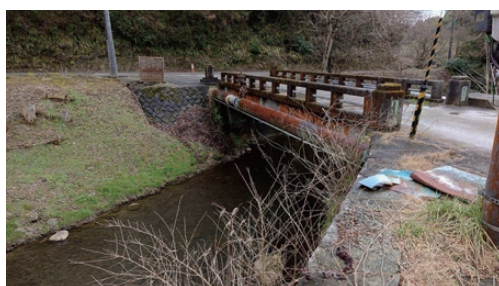
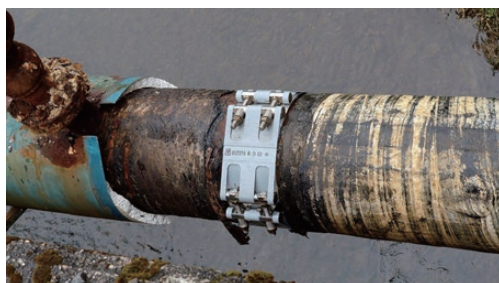
図15 両端固定独立水管橋 (鳳珠郡能登町字矢波、水道橋に並列)

(b) 漏水補修箇所

図15は橋長約10 m の両端固定形式独立水管橋であり、橋台の管軸伸長方向への数 cm の移動によって口径約200 mm の管に亀裂、漏水を生じたものと推測される。漏水部には管外面から補修がなされていた。

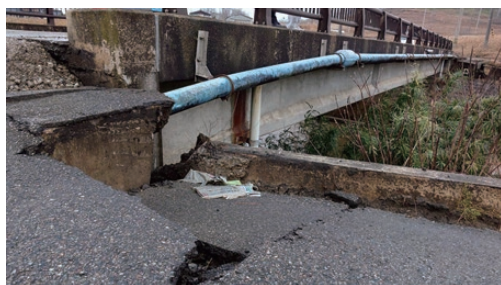
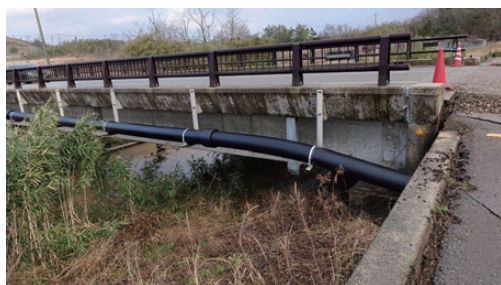
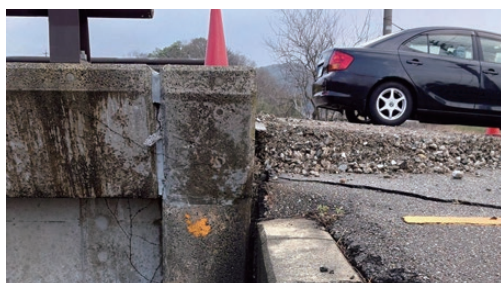
図16 山王橋添架水管橋(羽咋郡志賀町富來高田)

図16は橋長約30 m の道路橋の両側面に口径150 mm の送水管が添架された水管橋である。管路は一方が伸縮可撓継手を含む鋼管、他方は樹脂管が添架されており、いずれも橋台背面の破損により橋台背面の埋設管路と添架管の固定点との間に偏心を生じた。鋼管路の伸縮可撓継手には保温カバーが施工されており構造や型式は不明であるが、添架支持形式から軸方向伸縮のみを吸収する仕様であり、管の偏心による継手の曲げ変形は継手性能を超過しているものと推定される。また、樹脂管路では管自体の塑性変形によって偏心方向変位を吸収した。道路橋自体には目立った損傷は

(c) 道路橋アプローチ部の段差

なかったが橋台背面地盤の沈下によるアプローチ部に20 cm程度の段差を生じた。

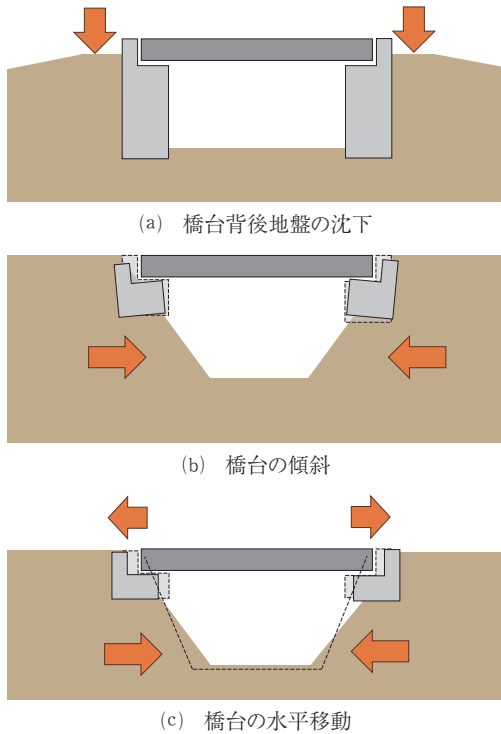
図17 橋台の損傷モード

著者らが現地を確認した水管橋の被害は必ずしも多くはないが、一か所ずつ丁寧に橋台の変位や周辺の河川盛土のすべり形状を調査し、能登半島地震における橋台の損傷モードを図17の(a)橋台背後地盤の沈下、(b)橋台の傾斜、(c)橋台の水平移動に分類した。(a)の橋台背後地盤の沈下は、橋台と支承部での相対変位はなく、橋台背後の地盤が地震動によって沈下もしくは盛土背面側に移動することによって橋台背後に段差が生じているものである。橋台背後の地盤施工上締固めにくいこともあり、水管橋に限らず、通信添架管でも被害が確認されている。水管橋の橋台は、道路橋と共用のものが多く、橋台そのものに変形や沈下などの被害はみられない。一方、水管橋の継手に背後地盤の沈下による伸びが生じる。伸縮余裕を超えると脱管する被害が生じる。

(b)の橋台の傾斜は、河川盛土が河川側にすべると一緒に橋台は背後側に傾くメカニズムである。管路単独水管橋や添架管の橋台は、道路橋ほど高さはなく、基本的にはコンクリート保護工につながるもので、河川堤防の天端近くに施工される。奥能登地域には河川幅は狭いため、河川堤防のす

べりとともに橋台が傾斜するケースが多い。橋台が傾斜すれば、添架管の継手で回転量、伸縮量を吸収するために変形が生じる。伸縮可撓継手がなく、一般の継手だけの場合には継手の伸縮余裕は直管部の管長の1%になっているため、橋長の1%を

超える地盤変位が発生すれば継手は引き抜ける。

さらに、(c)の橋台の水平移動のメカニズムとしては(b)と類似しているが、河川盛土の天端に近くの橋台が河川にすべるのに合わせて天端が背後側に後退する、または河川側に移動することによって生じた場合が多い。(b)ほど明瞭な橋台の回転がないものは(c)に分類した。この場合も、橋台の変位分を添架管の継手で吸収する。

現行の水管橋、添架管の耐震設計では橋梁応答加速度から慣性力を主とした耐震計算法がベースになっているが、それ以上に橋台まわりの地盤変状が能登半島地震では顕著であり、今後、地盤変状に対する地震対策について注意が必要である。とくに、口径の大きい市町の基幹管路である場合には継手の伸縮余裕を持たせる、離脱防止機能がある継手にする、水管橋の前後の管路にバルブを配置し、継手で離脱しても水管橋の区間を停止し、地上配管で仮設復旧するなど、復旧しやすい工夫をすることが挙げられる。
