新潟県上越市における津波河川遡上による はん濫被害および沿岸部の津波被害調査

Investigation of Tsunami Damages in Joetsu, Niigata Pref. Caused by 2024 Noto Peninsula Earthquake

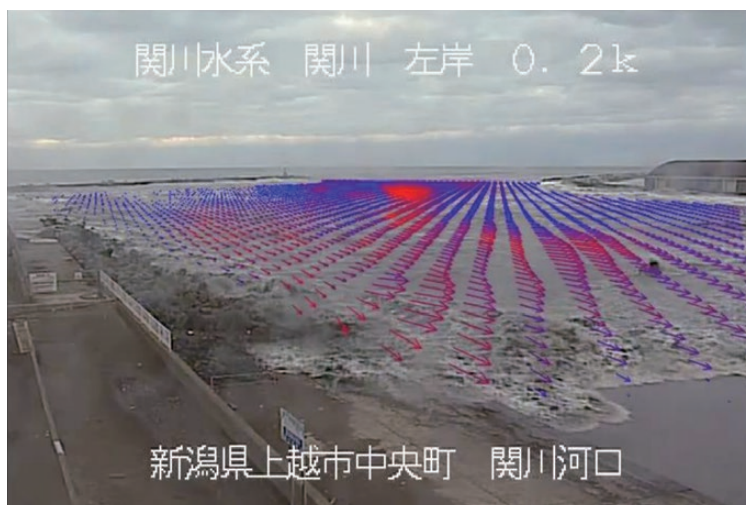
図4 PIV解析の一例(関川河口)

図4において、河岸(左岸)近くの流速ベクトルが大きくなっている様子が見られる。この範囲は図5内に円で示すエリア付近に該当する。この範囲で流速が大きくなった要因としては、沖側の導流堤に沿って河口へと入射した津波が河口部左

岸側に集中し、その結果として流速が大きくなったものと考えられる。図6は関川河口の全解析点の平均流速の時間変化である。津波到達時の第1波では最大7 m/s程度の遡上速度であることがわかる。

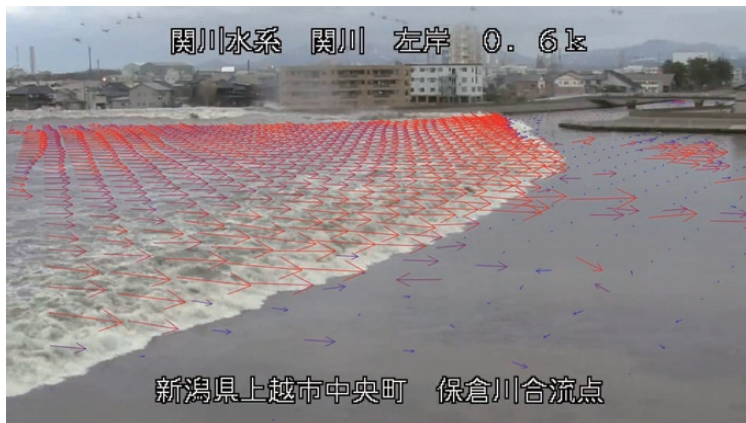
図7 PIV 解析の一例 (関川, 保倉川合流点)

(関川右岸、PIV解析結果)である。解析点数は全1,132点である。ここでは最大流速は4.5 m/sに達している。河口部と比べて流速は減少しているが、右岸で堤防を越流の様子が確認できる。

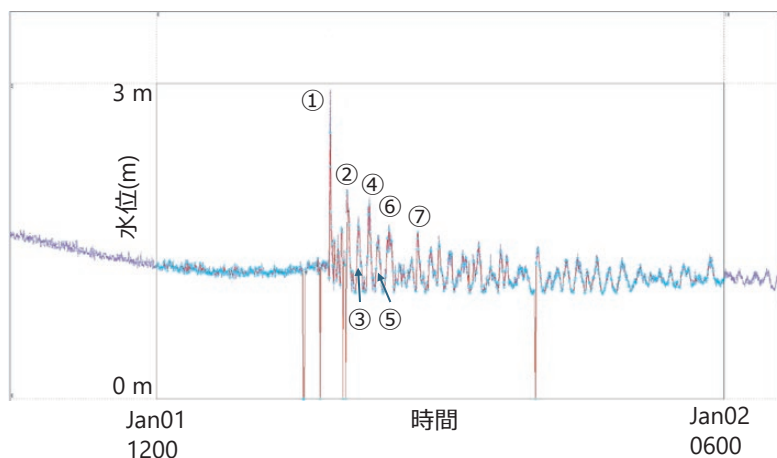
図9 水位計データ (m 計) 読み取り結果

自記紙記録より、津波到達時の最大値は TP 1.94 m とされている (図 9 内①、数値は自記紙に記録)。その後いくつかの大きな水位のピーク (図中②～⑦) について、最大値計測後の経過時間と各ピークの水位 (読み取り値、TP) を示したものが表 1 である。図 9 からわかるように、水位のピークは津波到達時の値が最大であり、その後時間を経過するに従い徐々に低下している。しかしながら、TP 1.0 m 近くに達する水位は初期のピークから 1 時間以上後になっても計測されており、

T.P 0.5 m 程度の水位は津波到達後もかなりの時間にわたって発生していることがわかる。また、水位のピーク①と②の間には T.P 0.6~0.8 m のやや低めの水位のピークが 3 回計測されている。その他の水位のピークについてもピーク時および水位低下時に水位が上下動する様子が確認できる。

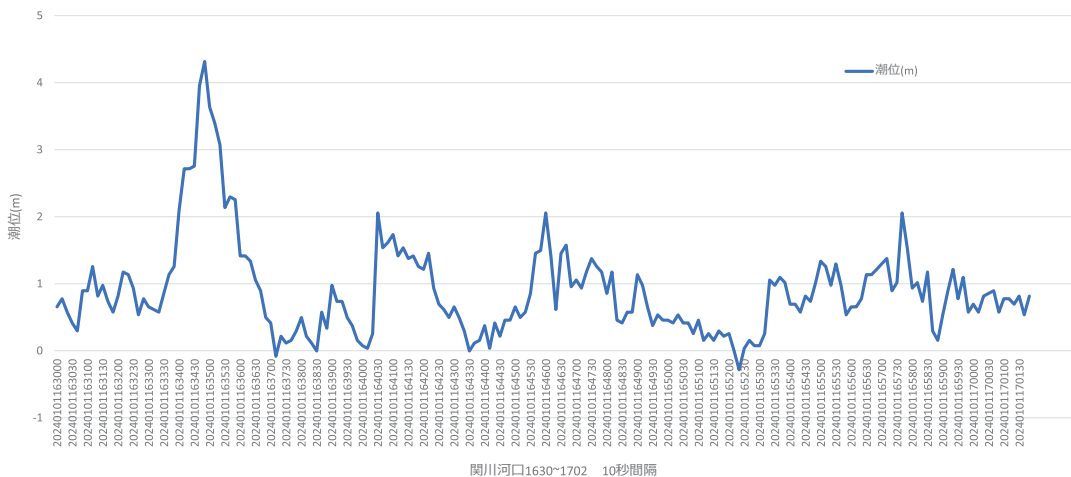
図11 画像解析から得られた水面位置高さ (TP) の時間変化 (関川河口)

抽出し、検知枠内の水位の時間変化を得たものが図11である。画像解析の結果では、第 1 波のピーク時の水位は、河口で T.P 4 m 以上、関川保倉川合流点でも T.P 4 m 弱であった。

図11に示された画像解析から求められた津波到達時以降の水位変化 (16時30分~17時01分) は、水位計で計測された水位変化 (図 9) の①~②間に該当する。画像解析から得られた水位のピークは16時35分頃に発生しており、これまでに確認されている関川河口部への津波到達時の時刻とほぼ一致する。画像解析から得られた水位の最大値は第一波到達時に発生しており、水位計で得られた水位の時間変化と同じであるが、得られた値は水位計で計測された値よりもかなり大きい。これは画像解析では検知枠内の高さを計測するために構

造物等の固定点を必要としており、画像から得られた水面位置は構造物周辺の打ち上げの影響などを含むため、水位計の計測値よりも大きな値となっているものと考えられる。

図11では、最大の水位が計測された後、画像解析期間中に3回程度水位の低いピークが確認される(図中、16時40分頃、16時46分頃、16時58分頃)。このような最大の水位観測後に続く水位の低いピークは、水位計の計測結果でも確認され、図9の①～②間にも3回程度水位の低いピークがある。水位計の自記紙記録をGraphcelで読み取った結果(図9)から3回のピーク間の発生のタイミング(水位の最大値発生後の経過時間)はそれぞれ約7分、約14分、約22分である。水位計計測値の最大値が16時35分に発生したと仮定すると、水位の低いピークはそれぞれ16時42分頃、16時49分頃、16時57分頃となり、画像解析から推定されるピークの発生タイミングとはほぼ同程度であることが確認できる。

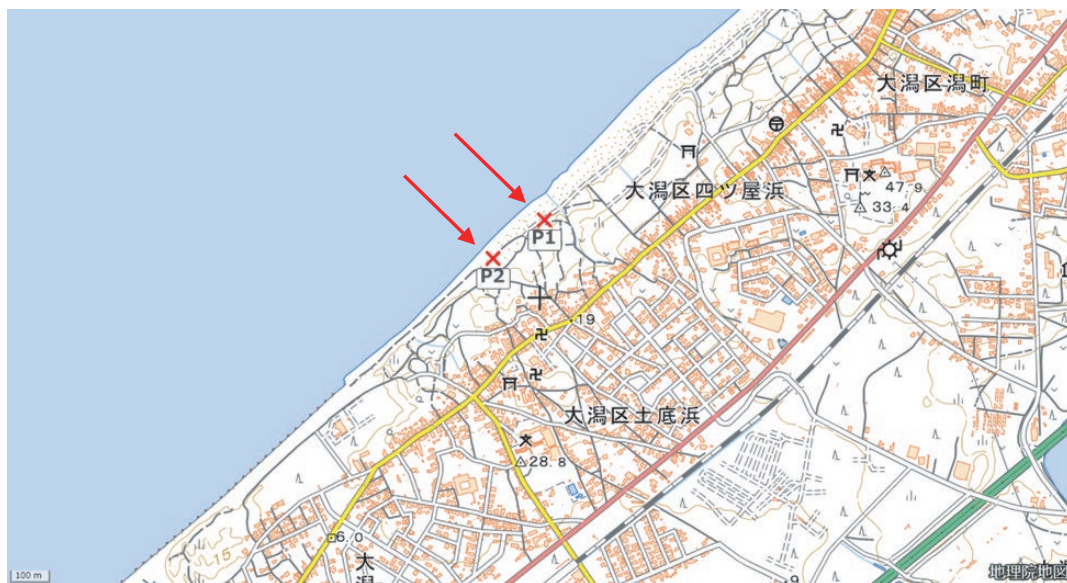
図12 津波遡上高確認地点(大潟海岸、×印地点)(P1:標高7.7 m, P2:標高5.5 m)

上越市の大潟海岸には、防災研究所の隔地施設、大潟波浪観測所(上越市大潟区四ツ屋浜)があり、大潟海岸では観測所付近を中心に津波遡上高の調査を行った。図12は津波の遡上痕跡を確認した地点(図中×印)を国土地理院地図上に示したもので、写真撮影地点の標高はそれぞれ7.7 m(P1)と5.5 m(P2)であった。なお、2地点間の距離は地図上で約170 mである。写真1は標高7.7 m付近に津波の遡上痕跡が確認された地点の状況である。両地点は汀線に沿って消波ブロックが並ぶエリアであるが、津波の遡上痕跡が確認された場所は写

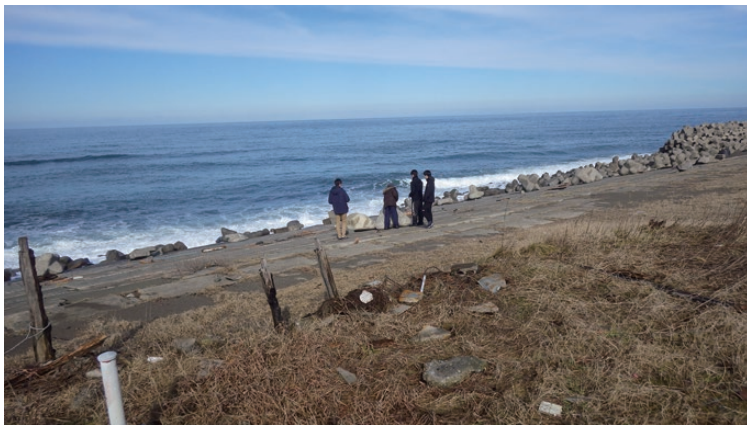
写真2 津波の遡上痕跡付近の汀線の状況 (大潟海岸, 図12左)

真2に示すように斜路として整備されている。海岸付近に接近した津波は、このような消波ブロックの開口部から陸側に遡上し、海岸砂丘天端付近の道路面まで達したものと考えられる。

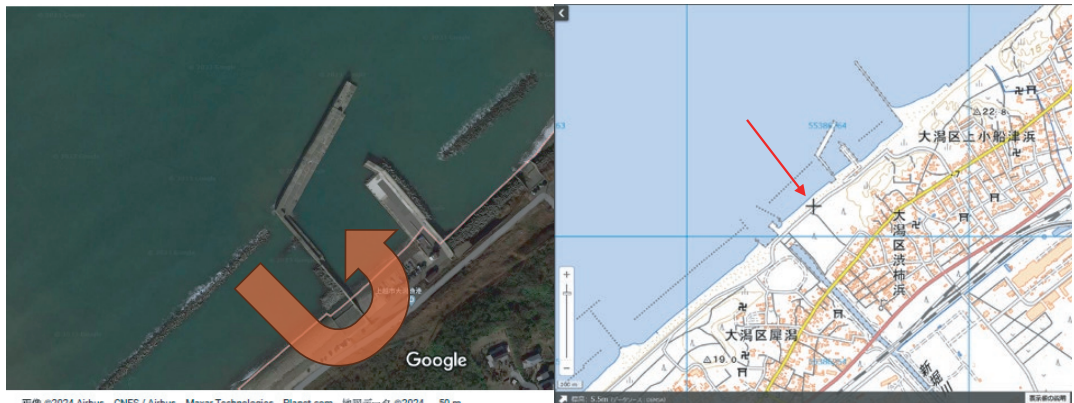
図13 大潟漁港付近(×印地点の標高5.5m)(左：航空写真, 右：国土地理院地図)

大潟漁港付近の道路：標高5.5m
(国土地理院地図)

- ・津波は漁港背後の道路(市道)まで遡上し、漁港には背後(陸側)から流入した(図中赤矢印)
 - ・複数の巻き上げ機小屋が津波により被災(陸側から海側に海水が抜けた跡が確認された)
 - ・漁港内で複数の船が転覆
 - ・1月3日頃から建物の柱や敷居と思われる木材が漂着し始めた
- 写真3に示すように大潟漁港背後の道路上には

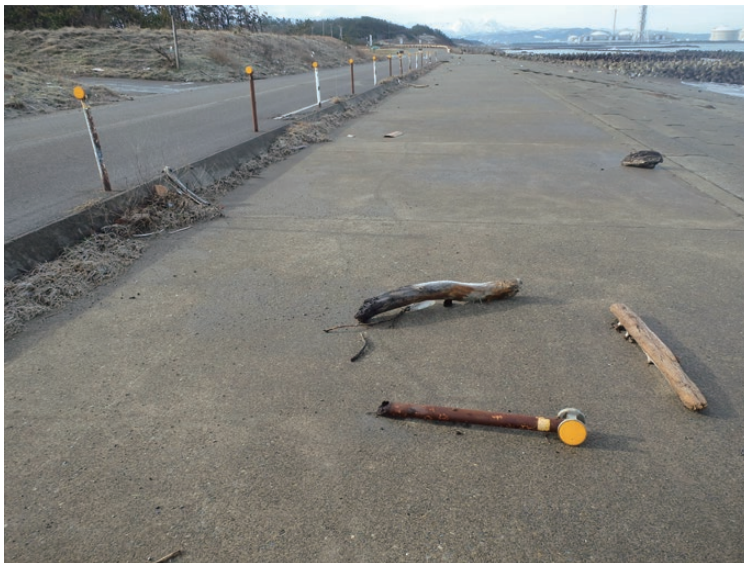
写真3 大潟漁協背後の道路面の状況(写真手前が大潟漁港)

漂流物と思われるものが残っていたほか、道路沿いの路肩標識が根本から折れた様子も確認されており、聞き取り調査結果にあるように漁港背後の道路面まで津波が達したことがわかる。国土地理院地図上で漁港背後の道路面の標高を調べたところ5.5mであり、先の大潟海岸での調査結果とほぼ符合する値となった。

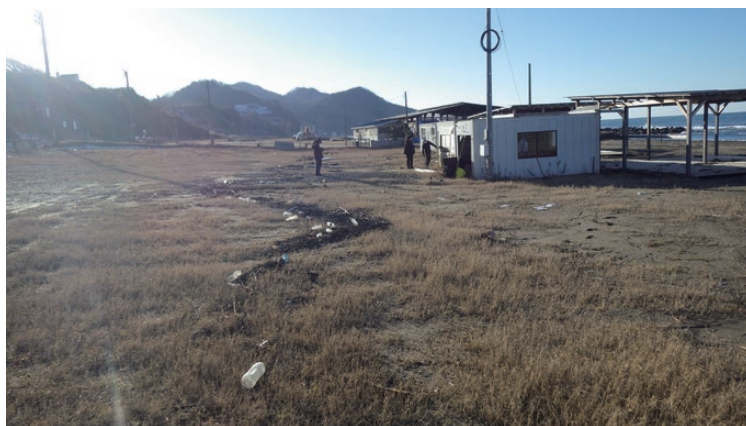
写真4 直江津海水浴場、建物陸側の状況

も、商業用の小屋(海の家)7軒全てが被災した⁸⁾。現場を調査したところ、海側から陸側に海水が通り抜けた跡があり、建物の外壁には地面から0.5 m程度の位置に浸水痕跡が確認された。

商業用の小屋の背後(陸側)には写真4に示すように木の枝などの漂流物が線状にたまっている様子が確認された。これらの漂流物の位置が押し波、引き波のどちらで決まったのかは不明であるが、写真撮影地点の標高は国土地理院地図上で3.7 mであった。気象庁機動調査班(JMA-MOT)による現地調査結果⁹⁾では、直江津海水浴場での遡上高は4.5 m、関川河口左岸側にある船見公園では5.8 mの遡上高が計測されている。筆者らが遡上痕跡調査を行った柿崎区三ツ屋浜の東にある柿崎漁港では、2.9 mの遡上高を確認している。
