令和6年能登半島地震による内灘町室地区の液状化被害メカニズム解明に向けた調査報告(その1)

Investigation Report Aiming to Elucidate the Mechanism of Liquefaction Damage in the Muro District of Uchinada Town Due to the 2024 Noto Peninsula Earthquake (Part 1)

河北郡内灘町室地区（以下、内灘町室地区）では、液状化や液状化に伴う地盤の側方流動によって、局所的に甚大な被害が発生した。今後の被災地の復旧・復興にあたっては、そうした液状化被害のメカニズムを明らかにすることが不可欠である。本稿では、内灘町室地区で発生した液状化被害のメカニズムの解明に向けた基礎検討として、現地調査で把握した被災状況および、旧地形図等から収集した現地の地盤・地質構成等の情報を収集・整理した結果を報告する。

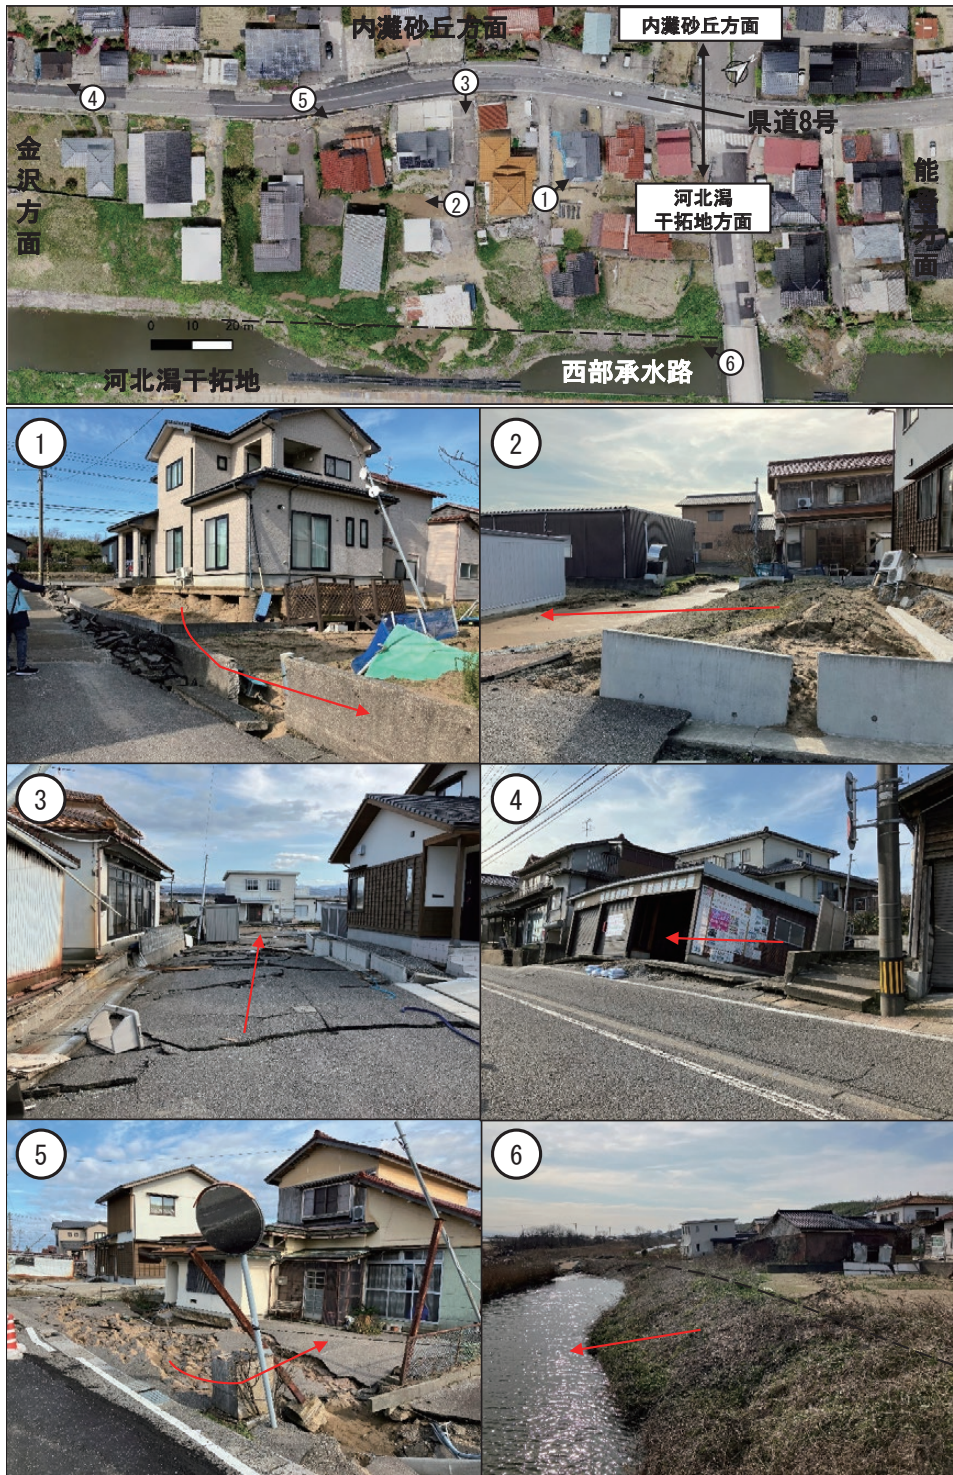
図2 内灘町室地区の被災状況

図2は、室地区における被災状況を示している。液状化被害は、主に、県道8号付近沿いで発生しているが、特に県道8号より河北潟干拓地側の宅地で被害が大きい。当該範囲では、液状化に伴い干拓地側への側方流動が発生し、付近一帯で噴砂が確認された。一方で、県道8号よりも内灘砂丘側では相対的に被害が小さく、干拓地側と比較して側方流動の変位量は小さくなっている。

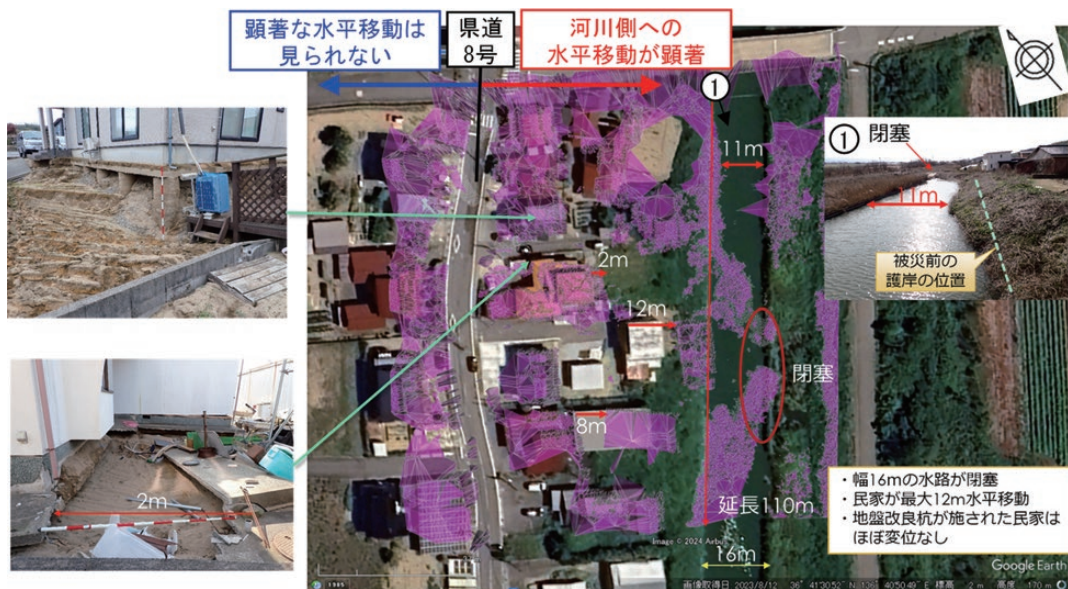
図3 内灘町室地区で実施した3Dレーザ測量と航空写真の比較¹⁾に加筆

の把握を目的として、3D レーザー測量を実施し、航空写真等との比較から、地盤や家屋等の変位状況を把握した（図3参照）。その結果、液状化に伴う側方流動によって、県道8号より河北潟干拓地側の宅地では、最大12m程度民家が西部承水路方向へ側方流動し、約1mの沈下が発生した。

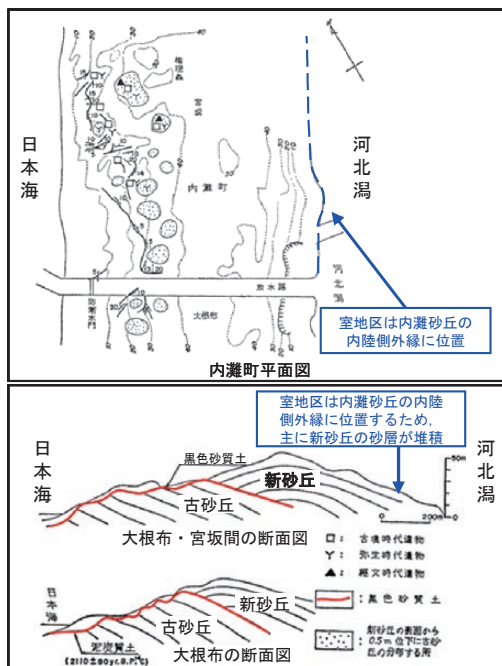
図4 内灘砂丘の構成概念図³⁾に加筆

内灘砂丘は、石川県の海岸線沿いに形成された海岸砂丘の一つであり、延長約20km、幅1.5～2.0kmである。形成時期の違いによって、下部の古砂丘と上部の新砂丘に分類され、古砂丘と新砂丘の間には、黒色砂薄層～泥炭層が分布している。図4は、内灘砂丘の構成概念図³⁾に加筆を示している。本稿で検討対象とした内灘町室地区は、内灘砂丘の内陸側（河北潟側）の外縁に位置しているため、主に新砂丘の砂層が堆積していると考えられる。

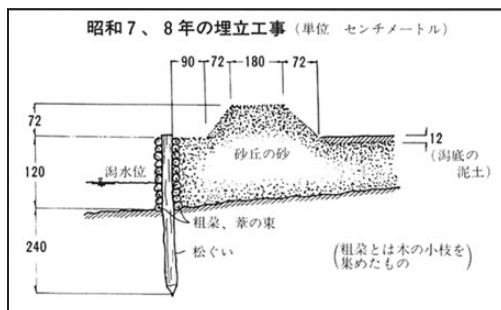
図5 昭和初期の埋立て工事の概要図⁴⁾

立て工事は、潟縁へ砂丘の砂をトラックで潟ぶちまで運搬して、堤防を築造した上で、その背後地に潟底に堆積した泥土を運搬及び敷き均して水田

としたが、護岸とした粗朶や葦のくさがりが早く、流出した箇所も多かったようである⁴⁾。図5は、昭和初期の埋立て工事の概要図を示している⁴⁾。

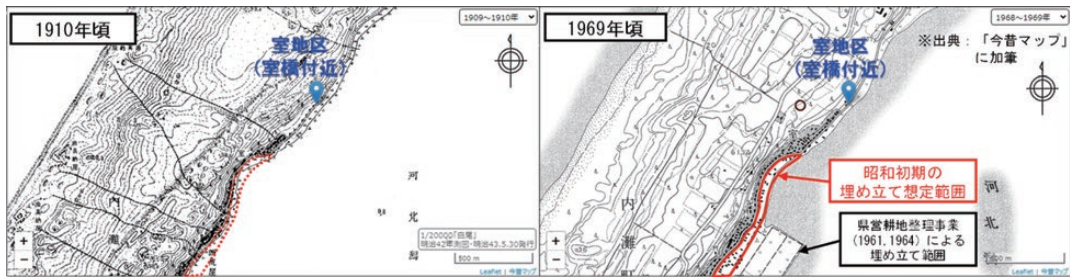
図6 昭和初期の埋立て範囲の想定図⁵⁾に加筆

旧地形図の比較図⁵⁾を用いて、埋立て前(1910年頃)と埋立て後(1969年頃)における河北潟に面する汀線の位置を対比し、昭和初期の埋立て範囲を抽出し図6に示した。なお、埋立て後の地形図には後述する国営河北潟干拓事業(1964年着手)で施工中の埋立て範囲が含まれていることから、地形図に図示されている既設建物の分布範囲に着目し昭和初期の埋立て範囲を推定した。併せて、室地区近傍の西荒屋地区における昭和初期及び昭

和後期の埋立て範囲を図7⁴⁾に示す。図6によると、顕著な側方流動が確認された室地区の室橋付近は汀線位置に明確な差異が認められないため、昭和初期の埋立ての対象から外れた地区であった可能性がある。ただし、本検討で推定した昭和初期の埋立て範囲は、あくまで過去の地形図や文献に基づく推定範囲である。そのため、室橋付近も昭和初期の埋立て対象範囲であったが、その後時

間経過とともに埋立地が流出し、埋立て前と同様の汀線位置となった可能性も考えられる。

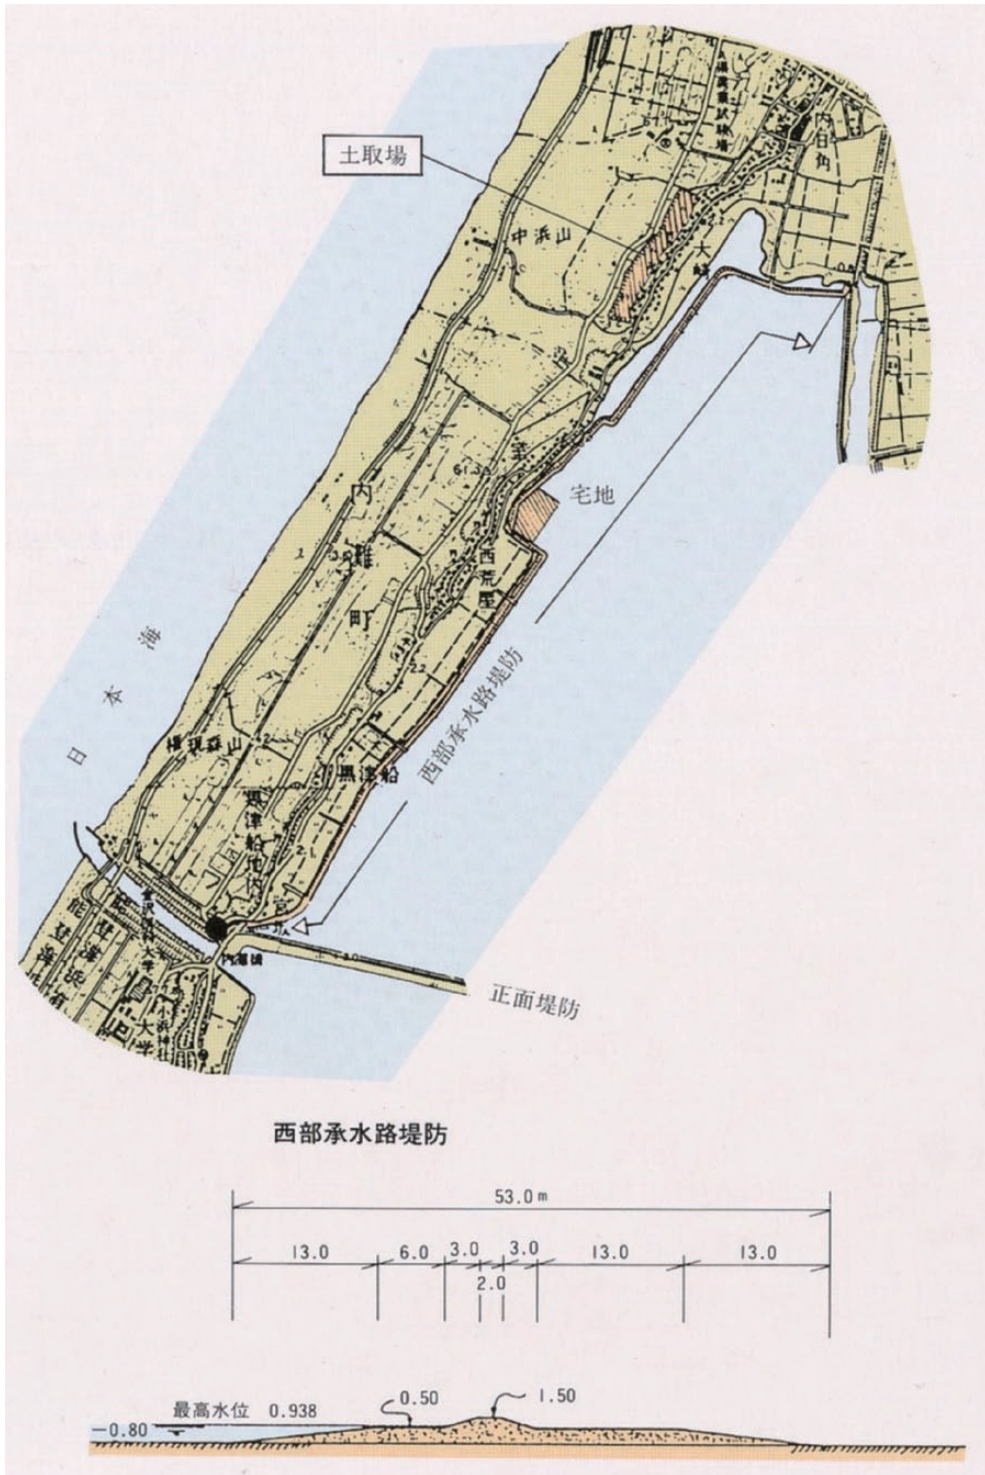
図8 西部承水路堤防の設置範囲⁴⁾

水が流れこむため、干拓地を囲うように承水路と称される排水路が設置された。内灘町の集落に隣接する西部承水路⁴⁾は、図8に示すように承水路の水位上昇により干拓地に水が流れ込まないように、堤防と一体で施工されており、砂丘側の堤防背後地では、昭和初期の埋立てと同様に背後の低地も埋立てがなされたものと想定される。また、これら干拓事業に付随して、耕地整理事業による潟縁

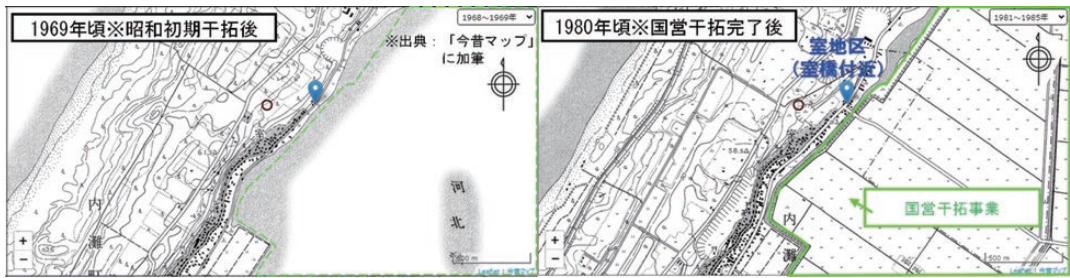
図9 国営干拓事業前後の地形図の比較⁵⁾に加筆

図9に示す国営干拓事業前後の地形図の比較結果から、室地区（室橋付近、写真1）では、国営干拓事業による西部承水路（堤防）の施工に伴い、旧汀線付近の埋立てが実施されたものと考えられる。また、図10は、室地区周辺の拡大図を示している。液状化による顕著な被害が確認された県道

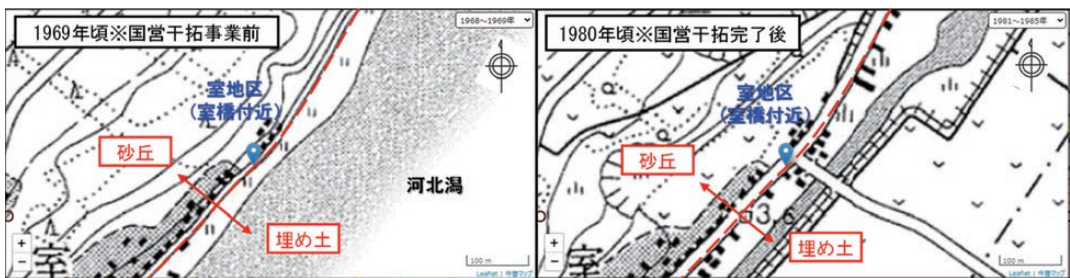
図10 室地区（室橋付近）で想定される埋立て範囲⁵⁾に加筆

8号より干拓地側の宅地は、国営干拓事業前は田圃として利用されており、干拓事業に伴い宅地化されたと考えられる。

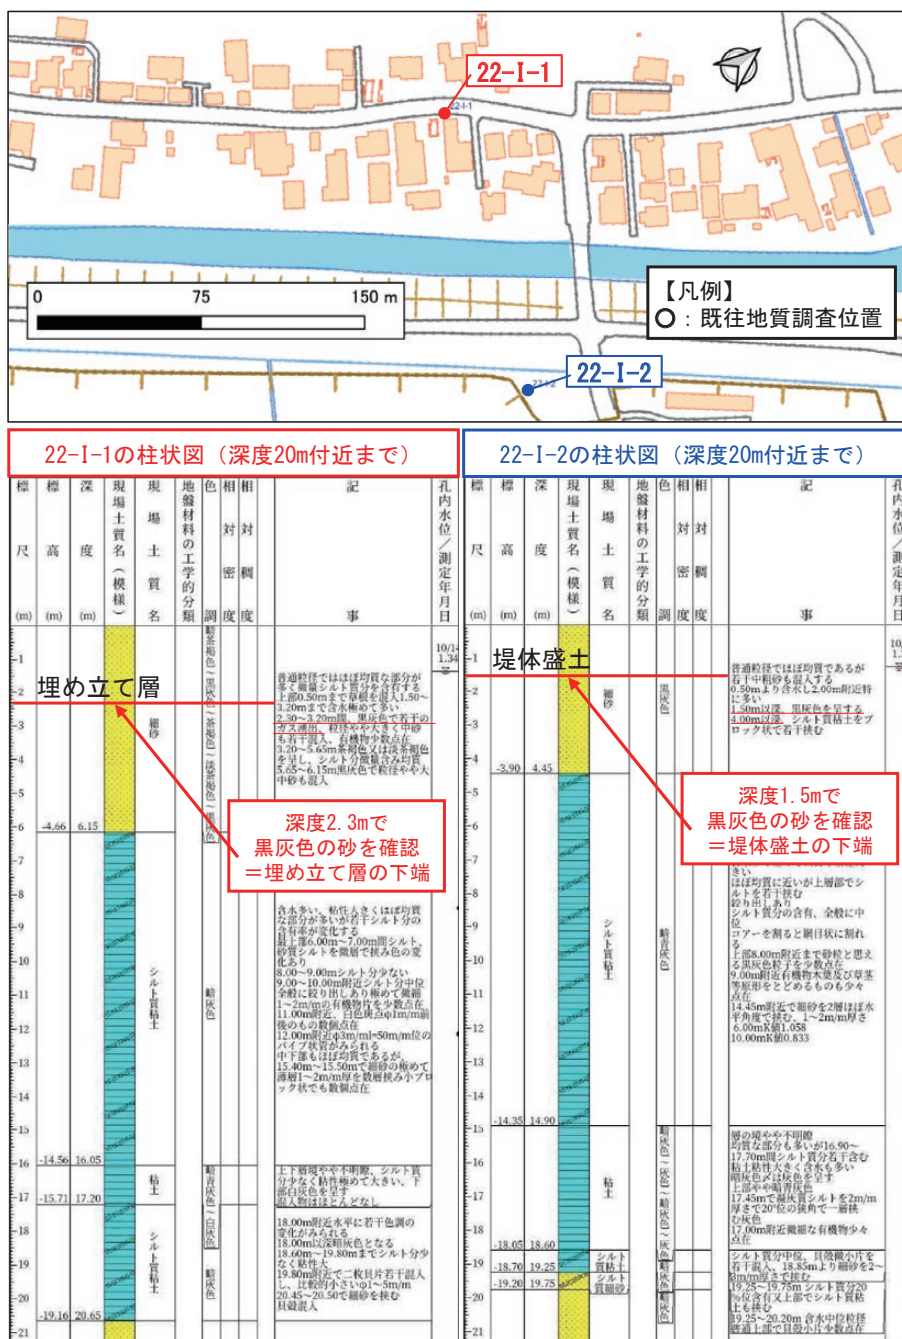
図11 内灘町室地区周辺の既往地質調査結果

いものの、昭和50年に地質調査が実施されている。「国土地盤情報センター 災害復旧支援地盤情報緊急公開サイト」⁸⁾より入手した地質調査位置およびその柱状図(深度20 m付近まで)を図11に示す。同図から、表層に層厚約5 mの砂層が分布し、その下部に層厚約15 mの粘性土層、層厚約10 mの砂層が堆積する互層となっている。地下水位は、砂丘側の22-I-1で深度1.34 m、干拓地側の22-I-2で深度1.24 mと浅い位置で確認されている。また、表層部の砂層では、砂丘側の22-I-1では深度2.3 mで、干拓地側の22-I-2では深度1.5 mで黒灰色の砂層が確認されている。これは、埋立て前の旧表土あるいは地表に繁茂した植生が腐植あるいは炭化し、砂とともに堆積したものと考えられ、旧地形図の当該箇所(湿地を示す記号)が示されていることから、植生が腐植した可能性を示唆している。以上のことより、黒灰色の砂層の出現深度が埋立層(干拓地側の22-I-2は堤体盛土)の下端深度と考えられる。
