# 令和6年能登半島地震の輪島市朝市通り 付近における市街地火災の建物被害調査 と焼け止まり状況の分析

## Building Damage Survey and Analysis of Firebreak Situations for Post-Earthquake Fire Near Asaichi Street, Wajima City, After the 2024 Noto Peninsula Earthquake

This paper reports the results of investigations into the post-earthquake fire that occurred near Asaichi-dori, Kawai-cho, Wajima City, in the 2024 Noto Peninsula Earthquake. The survey revealed that 249 buildings were totally burned down and 7 partially burned down, with an estimated fire spread area of about 52,000 m<sup>2</sup>. In particular, we conducted a field survey focusing on the buildings in this fire by creating a database of burned and unburned buildings, and collected information from public agencies. And, we further extracted the situations for the fire to stop burning. As a result, various conditions to prevent the spread of fire were obtained in six different patterns of burnt-out areas.

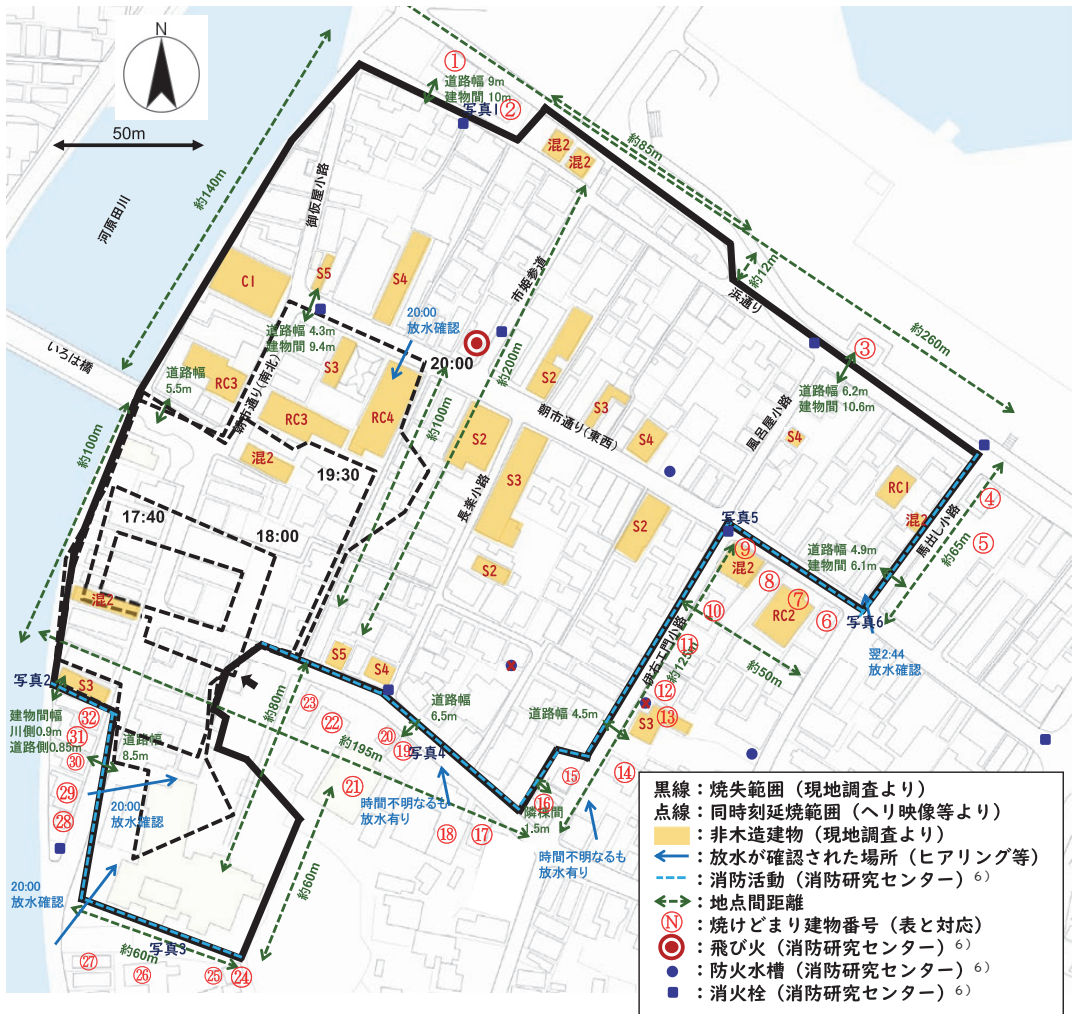
図2 輪島市河井町朝市通り付近の焼失範囲と焼け止まり建物（推定）

結果として本火災においては，焼損棟数が256棟（全焼が249棟，部分焼7棟（内部延焼のない外壁加熱のみの建物含む）），焼失範囲の面積が約52,000 m<sup>2</sup>と推定された<sup>[3]</sup>。本火災がこのような甚大な被害をもたらした原因のひとつに焼失地域の地域特性が挙げられる。例えば，図2は色が塗られていない建物が木造建物もしくは構造が不明の建物である。他方で色が塗ってある建物は，RCが鉄筋コンクリート造，Cがコンクリートブロック造，Sが鉄骨造，混については1階と2階の構造が違うなど，異なる構造材料を2種類以上使用した混構造と推定したものである。これより，焼失範囲は木造建物が多いことがわかる。また補注<sup>[1]</sup>の調査結果より，焼失範囲の建物密度も道路や空地も含めて1 ha 当たり47.9棟と推察されることから，本火災の焼失範囲は木造住宅が建て詰まった地域と言うことができる<sup>[4]</sup>。これは2016年末に発生した糸魚川市大規模火災と同様の市街地条件といえよう<sup>9)</sup>。また，当該地域は震度7の強震動によって，建築部材のはみだし，建物の外壁部材の損傷が頻繁にみられ，建築物の防火性能が低下したなかでの市街地火災事例であったと考えられる。なお当日の気象条件は焼失範囲より700 m 南西にあるアメダス輪島によって18時50分まで公開されており，風向並びにその平均風速と最大瞬間風速は表1のように整理できる。これを見ると，少なくとも火災の初期の段階では平均風速1-3 m/sであったことがわかる。なお，上記のアメダスによれば18時50分以降の気象データは欠損して得られないものの，筆者らが行った住民ヒアリングでは「発災直後はほぼ無風であり，その

さて図2には，上記のようにヘリ映像や航空写真から判明した出火後の延焼範囲を推定し，点線で記入している。詳しくは，17時40分前後における日本テレビからの映像，18時前後におけるテレビ朝日からの映像，19時30分前後における共同通信による写真画像，20時前後における日本テレビからの映像（映像で示されている場所は図2左下の点線部分）をストリートビューや衛星画像と比較して延焼動態図を作成したものである。ここから火災の初期における延焼速度を推察すると，17時40分から20時の間に風下側は出火点付近の街区から朝市通り（東西）手前まで約100 m 火災が進展している。また，同時刻間に風上側は出火点付近の街区から20時の延焼範囲南側まで約80 m 火災が進展している。なお，少なくとも17時30分から18時40分までは南・南西・南南西の風向であったことから，単純に距離と時間だけで算出すると，

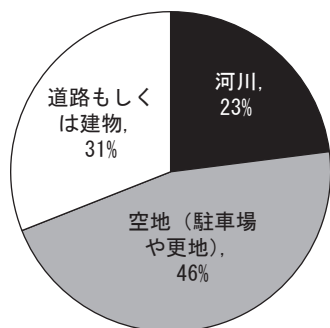
図3 焼け止まり線の詳細(推定)

水された箇所とのことである。これに対して直近の弱風下での地震火災である阪神・淡路大震災時、関沢<sup>15)</sup>によれば調査対象とした21地区のうち、焼け止まり主要因は道路・鉄道が40%、空地が23%、耐火造・防火壁が23%、放水など消防活動が14%となっている。これらを比較すると、阪神・淡路大震災時はその主要因が23%であった自然的条件(空地)による焼け止まりが、本火災では空地と河川合わせて69%と考えられ、自然的条件による焼け止まりが主と考えられる(ちなみに阪神・淡路大震災の焼け止まり要因のうち鉄道を含めると物理的な離隔距離が確保されるという意味では

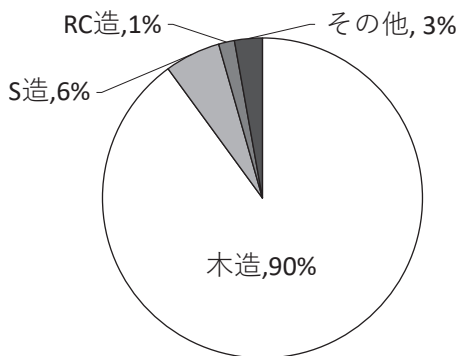
図4 全焼建物の建物構造 (推定, N=249)

さて、上記のデータベースによれば、焼け止まりの要因となった可能性のある建物は32棟あり、これらについてまとめたものが表2である。図4および図5は焼失範囲と焼け止まり建物のそれぞれの建物構造を推測したものである。まず焼失建物には木造が多く、他方で焼け止まり受熱側の各建物について見ると約72%が木造建物で、建物倒壊などで不明となっている建物が約19%あるが、

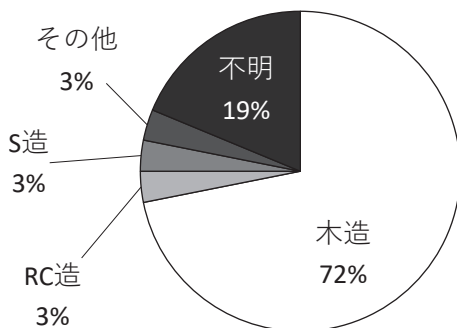
図5 焼け止まり建物の建物構造 (推定, N=32)

ほとんどが木造建物だと考えられる。以降では、本火災の焼失範囲外縁部で見られた焼け止まりを6パターンとりあげ、それぞれ説明するとともに、これらの条件整理を行う。

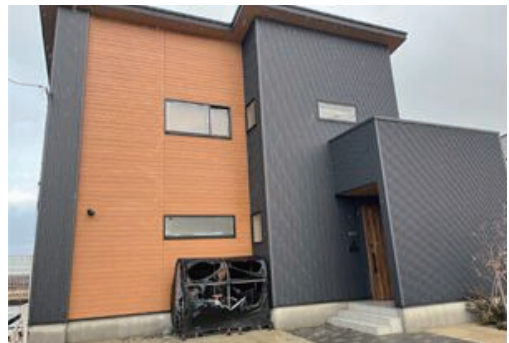
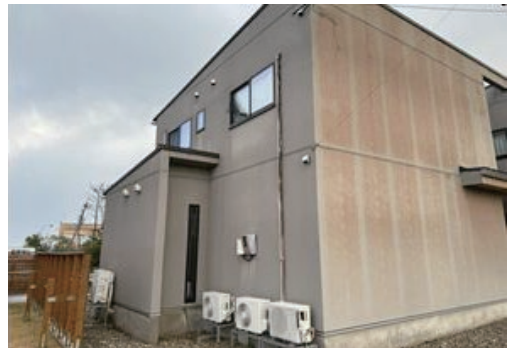
写真1 焼失範囲北側の焼け止まり

はじめに、図2における焼け止まり建物①および②付近について考察する(写真1)。ここは、南側の焼失区域から約10mの建物間距離(道路幅が9m, 建物間は10~11m)であり、また東側の焼失区域とは空地による隔たりがあった箇所である。建物①は南側に面した窓周辺に焦げた形跡

があり、建物②は南側外壁が焼けて変色しており、室外機も溶融している（なお、室外機の材質などは調査できていない）。双方の建物ともに新しい建物であり、揺れによる被害がなく、そして目視による推定ではあるが、建物①の受熱面は金属製外壁材、建物②の受熱面はモルタル塗りの外壁と推測され、外壁の防火性能も高いとみられ、内部延焼はしていないものとみられる。総務省消防庁<sup>6)</sup>によればこの付近の放水はほとんどなかったようであるが、写真のように、建物①東側の庭には多数の火の粉が飛散している跡がみられた。なお建物①の道路を挟んで南側にある加熱側建物は、Google Maps ストリートビューによれば外壁に木が用いられた2階建ての裸木造であった。阪神・淡路大震災時の焼け止まりを分析した先行研究<sup>15)</sup>でも「防火木造であっても、モルタル壁等の外壁仕上げ材が剥離していないもので、隣接建物に面する外壁面に開口部がない、もしくは小さくて網入りガラスによって防護されているものは延焼を免れていた、延焼阻止に役だっている」と報告しており、同様の事例が本火災においても確認できたとみてよい。以上から、当箇所では焼け止まった理由は、約10 mの建物間距離と東側の空地、受熱側建物に揺れによる外壁・開口部の被害が見られなかったこと、外壁の防火性能が高かったこと、受熱側建物の開口部が少なくまた小さかったことなどが考えられる。

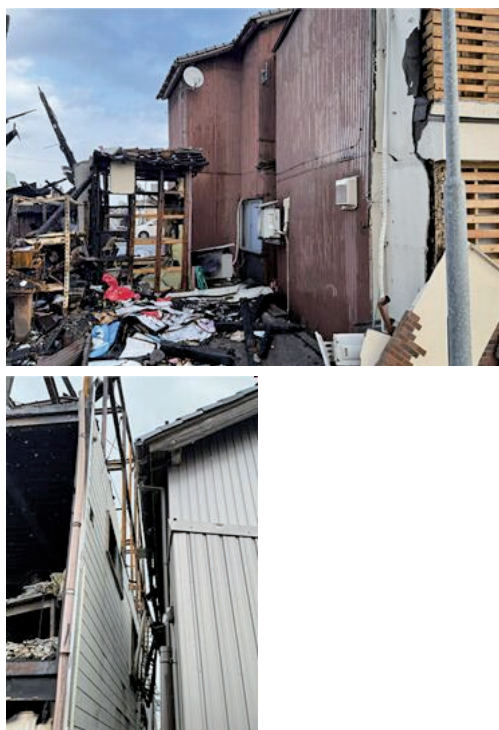
写真2 建物間距離の短い箇所における焼け止まり

建物⑬および⑳は、建物間距離が短いにもかかわらず内部延焼がなく、焼け止まったエリアである（写真2）。建物⑬は西側の焼失建物と1.5 mの距離であるものの、焼失を免れている。焼失を免れた建物の西側外壁はトタン板であり、その防火性能は木を用いた外壁よりは高い。また住民ヒアリングによれば、西側建物が延焼している時刻は南風であったようであり、風向きによる影響や、総務省消防庁<sup>6)</sup>によれば、南約500 m離れた河井小学校のプールの水を使って消防団が放水したそうであり、放水による影響もあったと考えられる。

なおGoogle Maps ストリートビューによれば、加熱側建物東側はトタン板とみられ、それなりに防火性能が高かったと推察される。他方で建物㉑は北側の加熱側建物からの距離が約1 mとごく僅かである。焼失建物は鉄骨構造であり、3階は大きく焼損しているものの、1階南側の壁は損傷していない。建物㉒は金属製外壁材が用いられており、外壁の防火性能は木を用いた外壁よりも高いことが伺える。またこの建物は2階建てであったため、北側加熱側建物の3階の影響を受けづかった可能性もある。他方で、上述した日本テレビによる20時のヘリ映像によると、この付近では20時の時点で放水が確認されており、またアメダスデータや住民ヒアリングによれば、風向も南風に変った後と考えられる。上記より、本火災で建物間距離が狭いにも関わらず焼け止まった理由は、受熱側建物外壁の防火性能並びに加熱側建物の外壁防火性能や風向、消防活動の影響と考えられる。

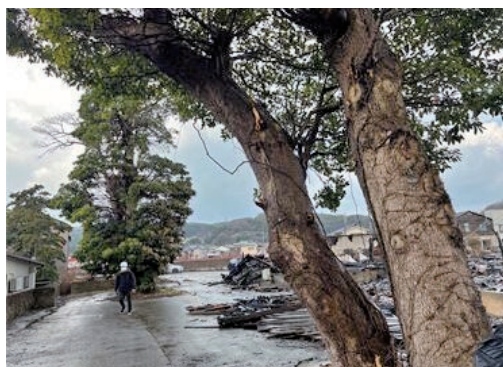
写真3 焼失範囲最南部の焼け止まり

建物⑳から㉑は北側の焼失範囲との間に大きな空地（最も近い建物間距離は約17 mと推察される）があり、延焼が阻止されている（写真3）。この間には樹木が並び、ここに焦げた跡があるため、火災加熱による影響があったことは伺える。Google Maps ストリートビューによれば、加熱側建物南側はトタン板とみられ、受熱側建物もトタン板とみられる外壁が多く、うち1棟は倒壊しているが、外壁等に加熱の影響は見られなかった。上述した日本テレビによる20時のヘリ映像によると、この付近では20時の時点で放水が確認されており、またこの区域が延焼している時間帯は、風向も南風に変った後と考えられる。このため焼け止まった理由は、空地の存在、風向、消防活動による影響と考えられる。

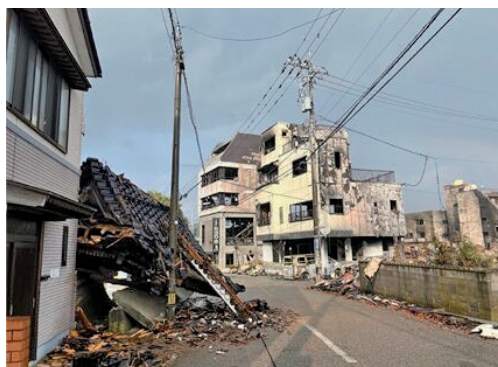
写真4 焼失範囲南側中央の焼け止まり

次に焼失範囲南側中央、すなわち建物⑰から㉓の焼け止まりについて考察する（写真4）。はじめに、建物㉓の西側建物は完全に焼失しており足元に瓦礫が残るのみであったが（図2黒矢印）、焼失範囲との間には大きな空地があり<sup>15)</sup>、この影響で東側への延焼が阻止されたと考えられる。また当該エリアの北側は焼失しているが、この加熱側建物はGoogle Maps ストリートビューによれば裸木造から鉄骨造まで多岐に富んでいる。他方で受熱側の南側建物は、揺れによる被害で倒壊したものが2軒あり、またGoogle Maps ストリ-

トビューによれば裸木造のような防火性能の低いものから、構造は不明であるが防火性能が高そうなものまでさまざまであった。さて、この間の道路幅員は6.5 mとやや広幅員であり、また住民ヒアリングによれば当該エリア北側が延焼していたのは南風に変った後ということである。なお消防庁の報告書によれば、このエリアは放水をしているが放水量は多くなかったとのことである<sup>6)</sup>。つまり、このエリアは空地と道路幅員、風向、小規模の放水によって焼け止まったと考えられる。

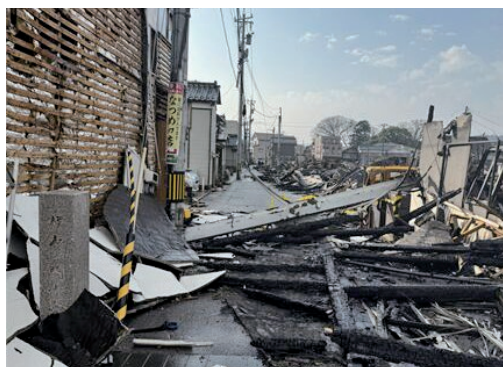
写真5 伊右エ門通りの焼け止まり

次に伊右工門通りの焼け止まり、すなわち建物⑨から⑭について記述する（写真5）。はじめに、延焼が阻止された道路幅員は約4.5 mと計測された。また、東側の受熱側建物はやや新しく、また不燃の外壁材を用いた建物もあり、裸木造は見られない。また建物⑨の外壁が落下している（この理由は、揺れによる落下のみならず、壁裏の残火確認のために消防隊が外壁を剥がした可能性もある）以外は、揺れによる被害もそこまで見受けられない。他方でGoogle Maps ストリートビューによれば、加熱側建物には裸木造も散見された。また、阪神・淡路大震災時の焼け止まりを分析した先行研究<sup>15)</sup>では「幅員の広い道路、学校の校庭、公園、駐車場、敷地内空地などの空地は延焼阻止に役立っている」と報告されているが、これと同様に伊右工門通りは道路沿いに駐車場や空地も多く、これが延焼阻止に寄与した可能性もある（た

だし、上記は駐車車両が炎上した影響を考慮したものではない)。以降では、Google Maps ストリートビューおよび現地調査で撮影した写真から、伊右エ門通り沿い建物の配置関係について詳しく言及する。はじめに建物⑨は混構造と推測されるが、西側の外壁は落下しており、これが揺れによるものだとすれば、延焼の可能性はありうる一方、道路を挟んでその西側建物はモルタル塗りの外壁を伴った木造建物と推測される。建物⑩はモルタル塗りの外壁を伴った木造建物と推測され、一方でその西側建物は外壁の一部に木が用いられた木造建物と推測される。建物⑪は金属製外壁のようにも見える木造住宅と推測されるが、この西側建物の道路反対側には約4mの幅の駐車場があり、その先には外壁に木を用いた裸木造となっている。建物⑫は金属製の外壁を有した木造建物と推測されるが、この西側に正対する建物は2軒あり、ともに木造建物で、北側建物の外壁はモルタル、南側建物の外壁はトタン板と推測される。建物⑬は外壁に不燃材料を用いた鉄骨造建物であるが、その西側建物は外壁がモルタルの木造住宅と考えられる。なお、図2のように、駐車場の存在により両者は道路幅に加えて約4mの隔離距離がある。建物⑭は外壁モルタルの木造住宅と考えられ、その西側建物は金属製外壁のようにも見える木造住宅と推測される。なおこの間には駐車場があり、両者には道路幅に加えて約5mの隔離距離がある。上記をまとめると、伊右エ門通りを挟んで東西のいずれかは外壁がモルタルか金属製の外壁であり、

特に焼け止まった受熱側建物については、外壁に木を用いた裸木造はなかった。これより、このエリアは主に受熱側建物の外壁の健全性、防火性能、消防活動のいずれかもしくは複数の条件によって焼け止まったと考えられる。

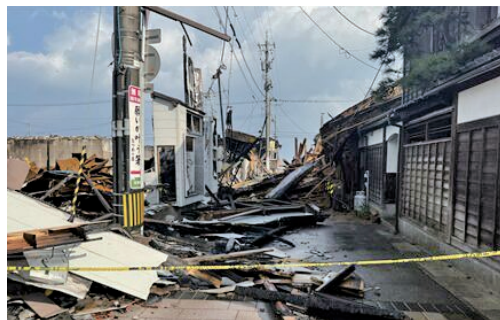
写真6 馬出し小路の焼け止まり

最後に取り上げるのは馬出し小路の焼け止まりであり、建物④、⑤が該当する(写真6)。道路幅員は約5mと計測される。このエリアは本火災でも最後に延焼した地域であることが知られており、大津波警報が津波注意報に切り替わった後、消防が海水を用いた放水活動をしていたエリアである。阪神・淡路大震災時の焼け止まりを分析した先行研究<sup>15)</sup>では「木造密集街区内の狭い街路(2~3m)や隣接した木造家屋の間でも、消防隊の放水により延焼阻止が行なわれた箇所がある」と報告されており、消防活動が十分に行われていたのであれば、幅員約5mで延焼阻止ができて不思議ではない。さて当該エリアでは、東側の受熱側建物は外壁に木材を使用し、かつ建物倒壊で道路部分に木材がはみ出すなど延焼可能性は高いと考えられるが、建物自体は加熱による影響をほとんど受けておらず、東側の延焼には至っていない。Google Maps ストリートビューによれば西側の焼失建物は裸木造もあり、防火性能が低いものからやや高いものまであるものの、現地調査では壁が残っている建物も見られる。なお、当該エリアが焼け止まった時刻は出火より相当経過した時点であり、風向や風速が上記の通りとは限

らない。いずれにせよ、このエリアは主に消防力で焼け止まったと考えられる。
