2009年9月29日サモア諸島沖地震 津波に関する現地調査

Field Investigation on Samoa Islands Region Earthquake Tsunami of 29 September 2009

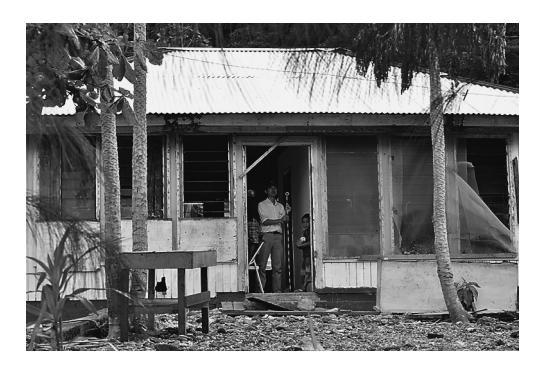
Photo 1 A house inundated above the floor level in Fagamalo.

Fagamalo では汀線に近い3軒の家が床上浸水 (Photo 1)したが、地震を感じてすぐ裏手の高所 に避難したため、死者はなかった。目撃者から、 津波は3波から4波来襲したとの証言を得た。ま た、押し波から始まったとの証言もあった。ただ し、どの時間から津波を観察し始めたか不明であ

るため,目視で確認できるほどの大きな波は3回 以上来襲したという情報以外は参考程度にとどめ るべきであろう。この村は海岸沿いの幹線道路の 最西端であるため,津波痕跡の測量を行った。そ の結果,遡上高は6.25mと5.34m,遡上距離は 72.44mと47.66mであった。

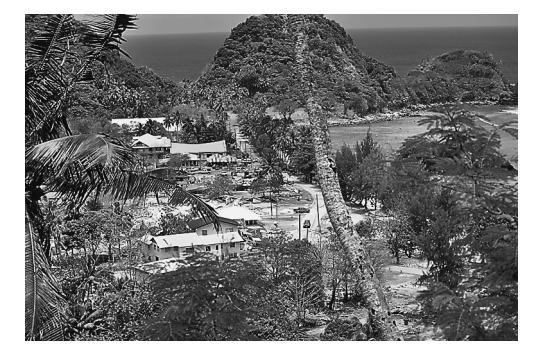
Photo 2 A view of damaged area of Amanave.

Amanave では多くの家屋が流失している
(Photo 2, Photo 3)が, 避難したため死者はなかった。調査時には, 復旧のために周辺の村から
多くの作業員が来ていた (Photo 4)。

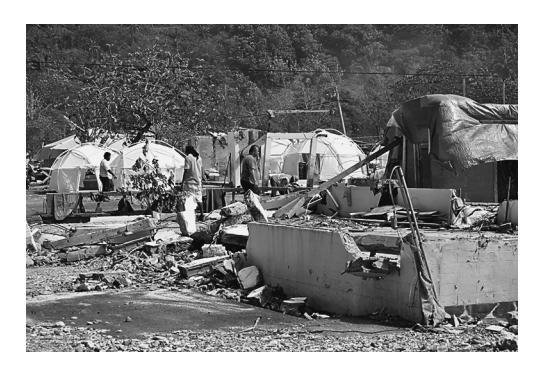
Photo 3 Destroyed houses in Amanave.

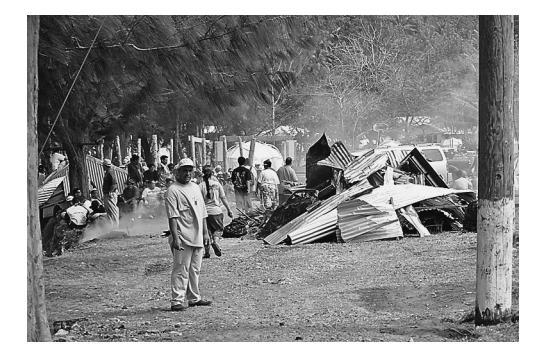
Photo 4 Workers for restoration in Amanave.

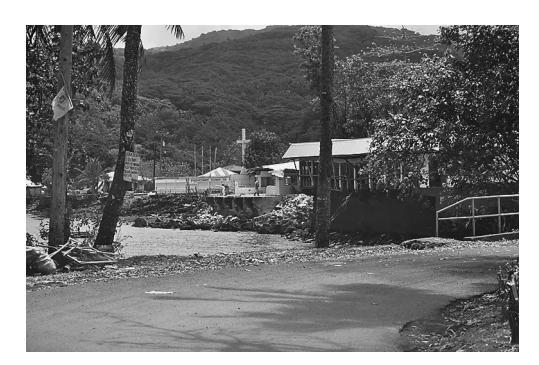
Leoneでも多くの家屋が流失しており(Photo 5, Photo 6, Photo 7),死者11名,行方不明者1名 と Pago Pagoに次ぐ大きな被害が発生していた。 幹線道路にかかっていた橋も損傷し,被災直後は 通行できなかったが,調査時には既に応急復旧が 完了していた(Photo 8)。この村でも復旧のために 多くの作業員と重機が投入されていた(Photo 9)。

Photo 5 A damaged coast in Leone.

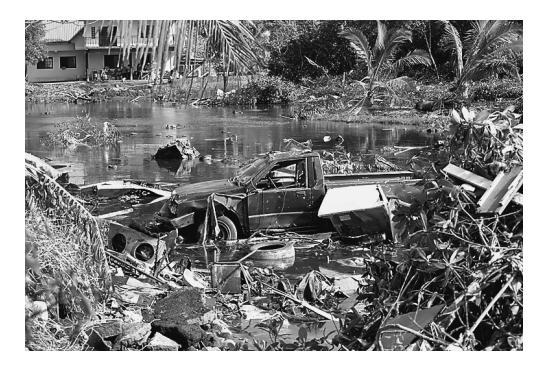
Photo 7 A drifted vehicle in Leone.

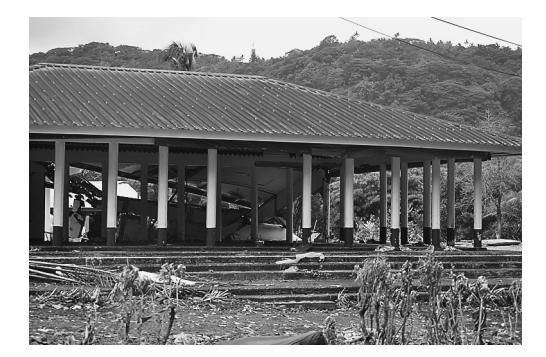
Photo 6 A damaged building in Leone.

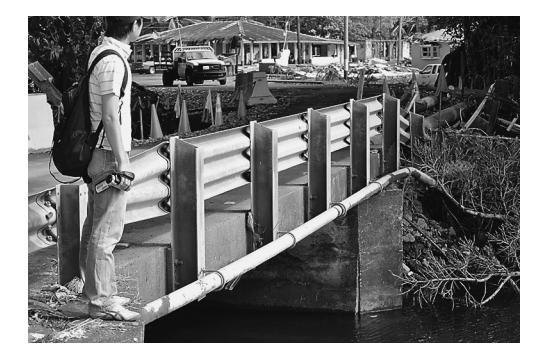
Photo 8 A temporary restored bridge in Leone.

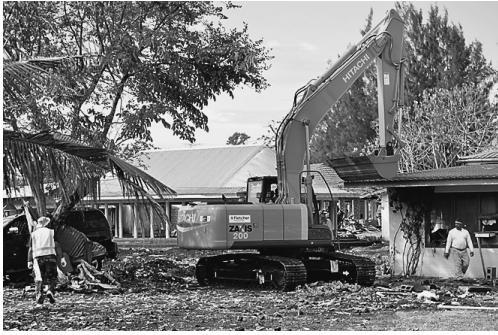
Photo 9 An excavator for restoration in Leone.

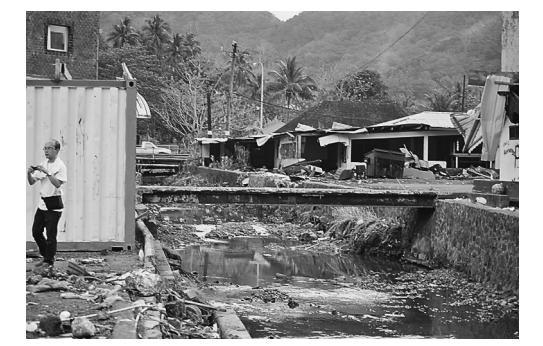
Photo 10 Damaged houses along Vaipito stream in Pago Pago Park.

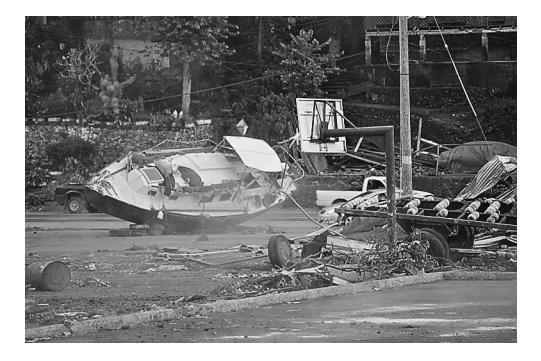
Photo 12 A drifted boat in Pago Pago Park.

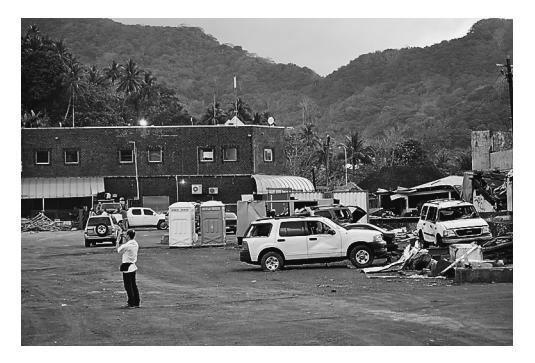
Photo 13 Pago Shopping Plaza in Pago Pago.

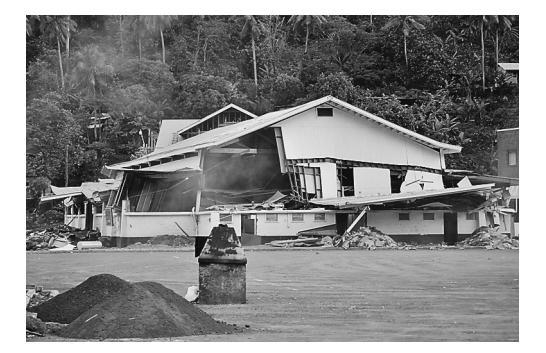
Photo 11 A damaged building in Pago Pago Park.

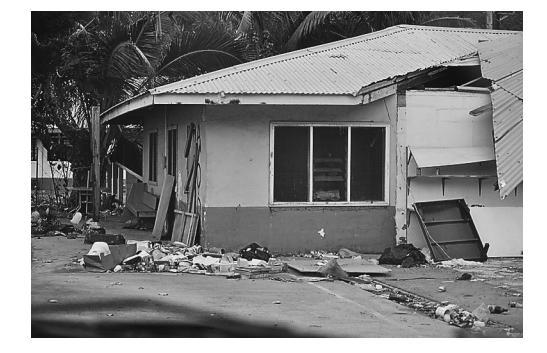
Pago PagoよりTulaまでの地域は十分な調査時間 が取れなかったため、主に津波被害の有無の確認 を行った。Amauaでは被害がみられなかったが、 Faga'ituaでは高校の校舎の一部が津波により被災 していた(Photo 14)。Pagaiでは幹線道路より海 岸側にも住宅があり損壊していてが(Photo 15)、 避難したため死者はなかった。Alofau(Photo 16) では住宅が浸水していたが、損壊はみられなかっ た。ここでは、コンテナか流されたとの証言を得 た。Amouliでは海岸沿いの幹線道路が浸水した 程度であった。Alaoでは津波が来襲しているが、 家屋被害はみられなかった。

Photo 14 A damaged high school in Faga'itua.

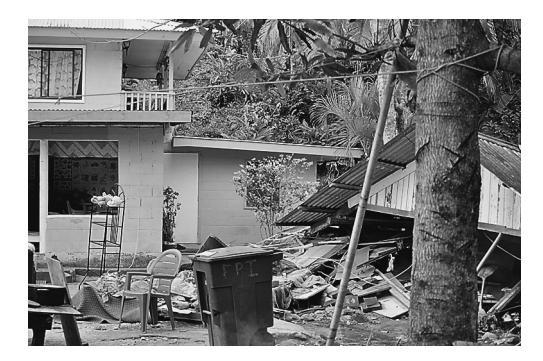
Photo 15 A damaged house in Pagai.

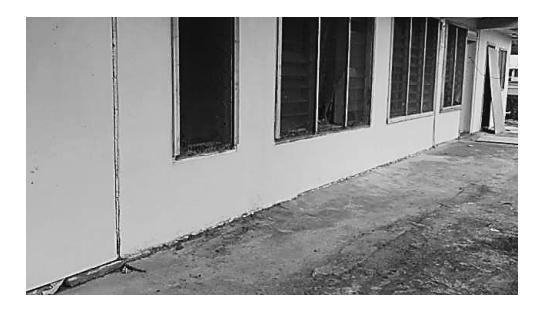
Photo 16 An inundated house in Alofau.

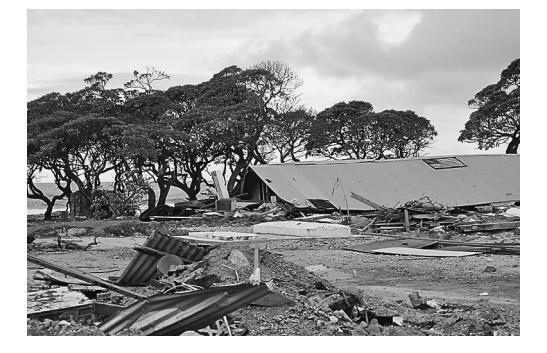
失していた (Photo 17, Photo 18, Photo 19)。 測量の結果, 遡上高は4.75mと4.97mであった。 しかし、避難したため、死者はなかった。

Photo 17 A damaged coast in Tula.

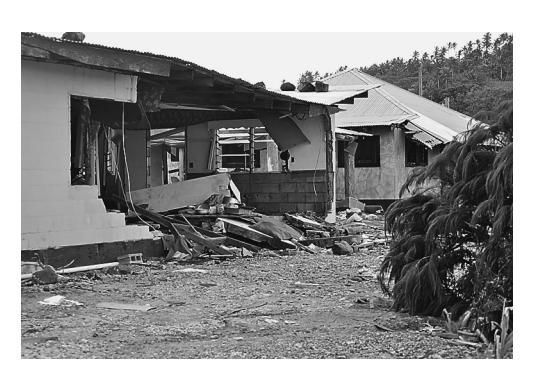
Photo 18 Damaged houses in Tula.

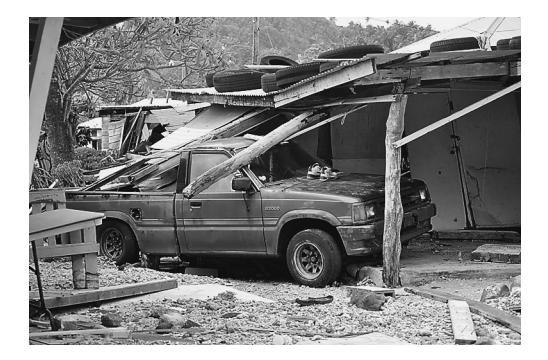
Photo 19 A drifted vehicle in Tula.

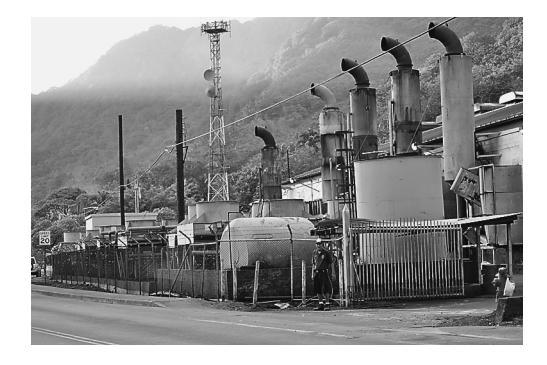
では米領サモア最大の被害が発生していることか らも分かるように、大きな津波が来襲しており、 火力発電所も被災した(Photo 20, Photo 21)。 発電所内に浸入した海水により、ディーゼル発電 機が水没したため使用不能になり、米国本土から の代替のディーゼル発電機の到着を待っている状 態であった。そのため米領サモアでは1基のみの 火力発電所でTutuila 島全村に電気を供給してお り、調査中も日中は断続的に停電が起こっていた。

Photo 20 An inundated thermal power plant in Pago Pago.

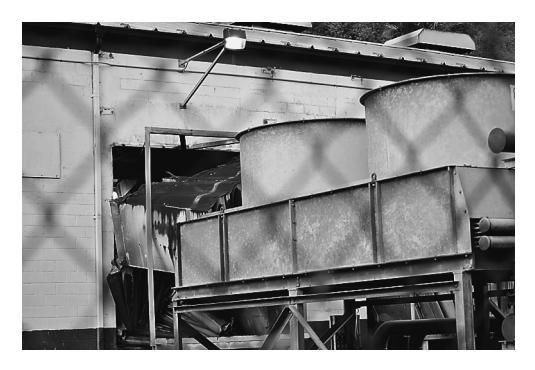
Photo 21 Damaged facilities in the power plant.

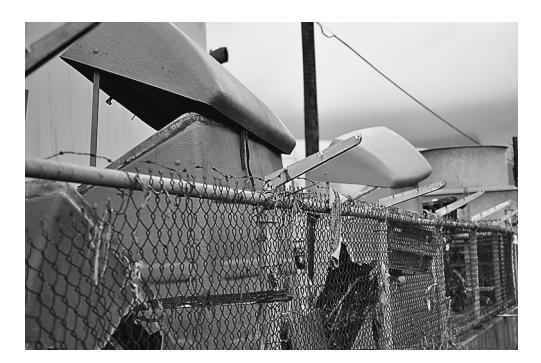
敷地内の調査を行おうと試みたが,調査時間内 に許可が得られなかった。そのため,漂流物が付 着しているフェンス(Photo 22)の測量を行った ところ,遡上高は4.15m,浸水深は2.31mであっ た。ただし,津波はフェンスを乗り越えているた め,実際にはより高かったと考えられる。

Photo 22 A fence with debris of the thermal power plant in Pago Pago.

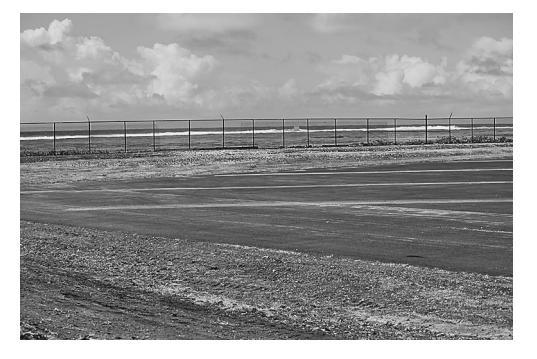
Photo 23 A shallow sea around Tafuna Airport.

米領サモアの国際空港である Tafuna Airport は Tutuila 島中央部の南部海岸付近に位置している (Fig. 4)。標高は高くないが,サンゴ礁などの浅瀬 が広がっており,高波浪の浸入を防いでくれてい る (Photo 23)。しかし,津波は波長が長いために 流れのように来襲し,空港も被災した。前回の大 きな津波は1917年に発生しているため,現在の空 港は津波を考慮していなかったと考えられる。

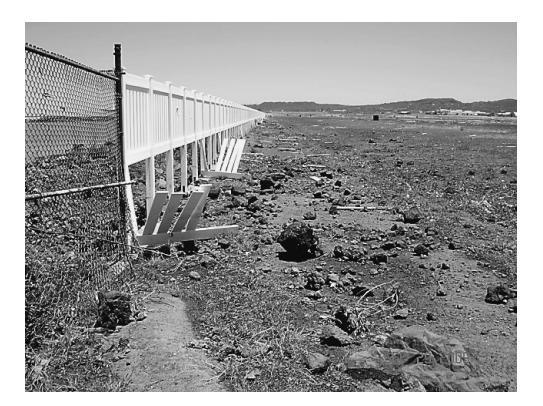
Photo 24 A damaged fence enclosing runway in Tafuna Airport. (Provided by Mr. Chris Soti, DPA)

灯はいたるところで破損し (Photo 24, Photo 25), 砂や岩, サンゴ, 草木などの漂流物が滑走路に浸入 した (Photo 26)。Department of Port Administration (DPA)の協力の下に測量した結果, 滑走路の 中央部 (Photo 27) は津波来襲時の潮位から2.17m の高さであり, ここを津波は乗り越えていった。 また, 滑走路を囲んでいるフェンスに残された漂 流物の痕跡 (Photo 28) から浸水深は0.7~0.8m であったことが判明した。

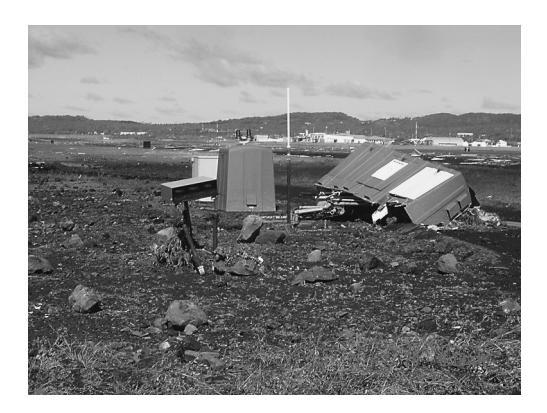
Photo 25 Damaged beacon lights on runway in Tafuna Airport. (Provided by Mr. Chris Soti, DPA)

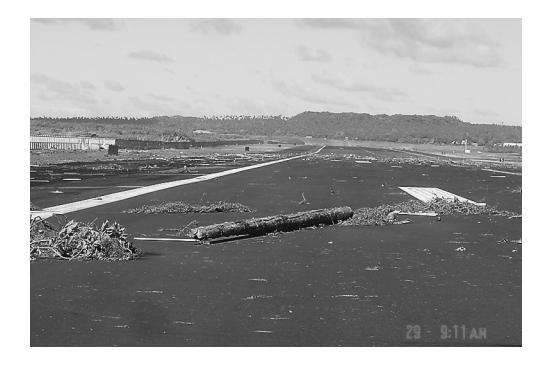
Photo 26 Debris on runway in Tafuna Airport. (Provided by Mr. Chris Soti, DPA)

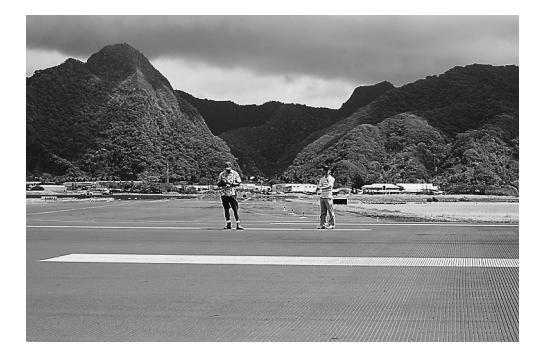
Photo 27 Measurement on runaway in Tafuna Airport supported by DPA.

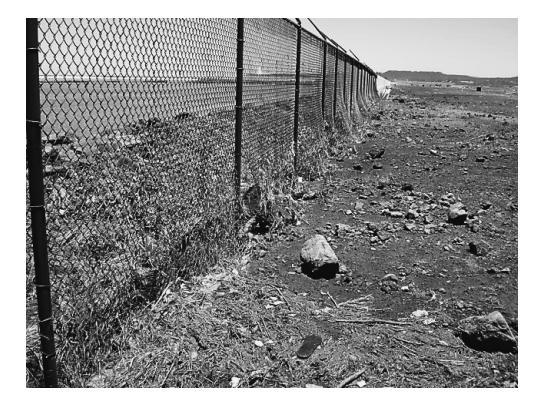
Photo 28 A tsunami trace on the fence indicating inundated depth. (Provided by Mr. Chris Soti, DPA)

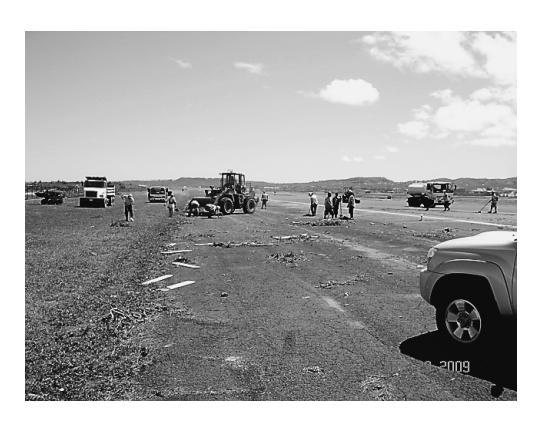
Photo 29 Removing debris from runway in Tafuna Airport. (Provided by Mr. Chris Soti, DPA)

滑走路に散在した漂着物のため空港は閉鎖され, 人力で片付けなくてはならないため(Photo 29), 夜になってやっと応急復旧した。しかし,フェンス の修理は調査中もまだ継続していた(Photo 30)。 米領サモアと同様の条件の空港は,この地域に多 いと考えられる。今後は津波を対象とした防災ア セスメントが必要であろう。

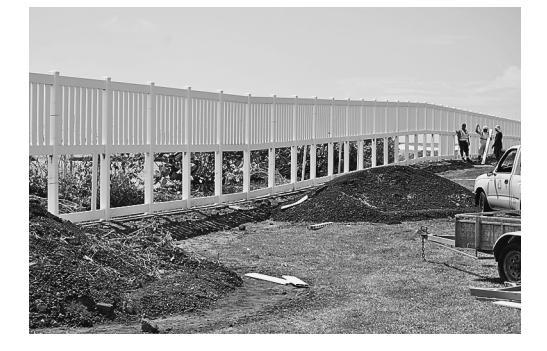
Photo 30 Repairing fence in Tafuna Airport.
