津波と付き合いってきた 1 世紀

東北大学 名誉教授 首藤伸夫

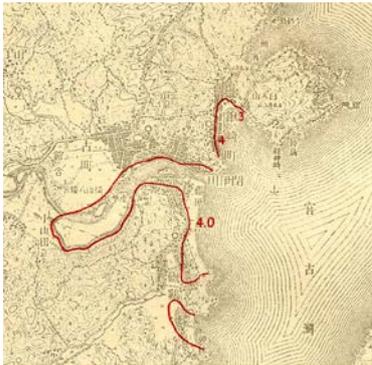
図一 1 東京大学地震研究所の測定値

図一 1 は、宮古市（当時は宮古町）周辺の結果で、鉾が崎では測点が 2ヶ所、3m、4m となって居り、更に浸水域が赤線で示されている。このとき、宮古港修築事務所がもっと詳細に測ったのが図一 2 で、内務省土木試験所の松尾春雄技師の報告書に記載された。4m の箇所から 120m も離れると、7.2m と大きくなって

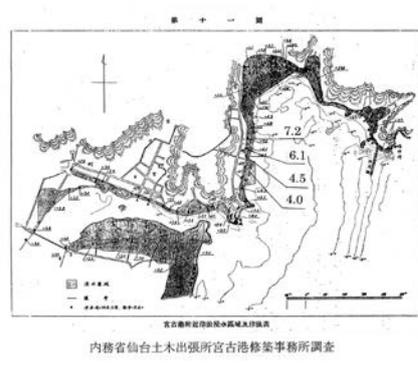
図一 2 宮古港修築事務所の測定値

いる。ともすればこうした局所性を見逃し、誤った津波像に繋がる事があるので注意が必要である。
このときの最高打上高は、やはり綾里白浜で生じたが、28m程と明治よりは小さかった。

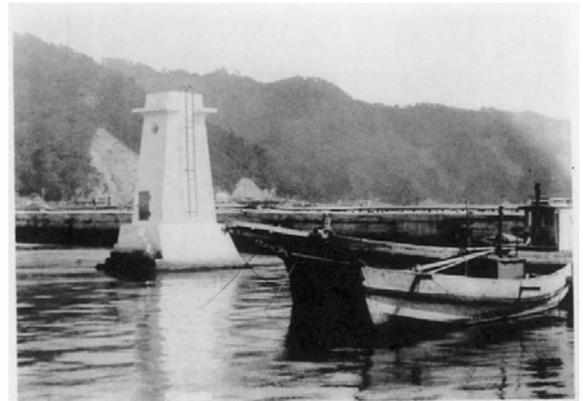
写真 - 1 釜石港に設置された津波予報装置

当時普及し始めたラジオを使っての津波予報、津波警報を、との声が高くなる。その中には、岩手県が釜石港に設置した津浪予報装置塔(写真一1)があるが、高価なため他地点では成立していない。

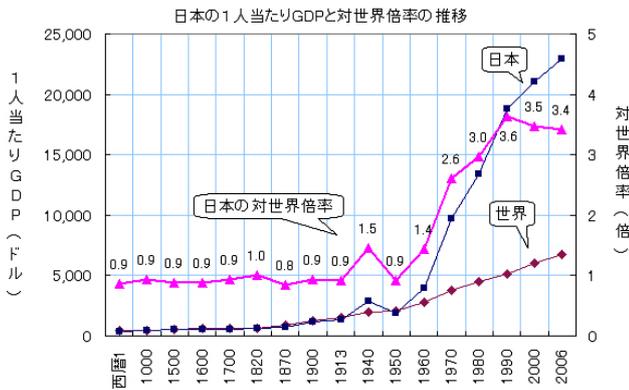
図一3 国民所得の推移

1950年代から、エネルギーを水力発電に求めて、大型のダム建設が進行するが、資金は世銀からの融資等が主であった。自前の金がつぎ込まれるのは、1960年から始まる所得倍増計画が進行してからである。図一3に示すように、国民所得が急増して行く。

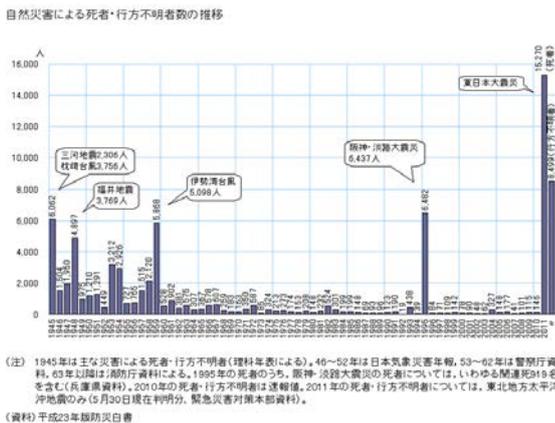
図一4 自然災害による死者行方不明者数の推移

こうして財源が確保された一方、構造物の材料は、それまでの土・木・石から、鉄・コンクリートに変わる。エネルギー源が石炭から石油に変わり、大型土木機械の運用も楽になる。傾いた堤防法面をコンクリートで覆うのも、バイブレーターの御陰で可能となった。こうした対策の進行に伴い、自然災害による死者行方

不明者の数は激減する。図一4がそれである。

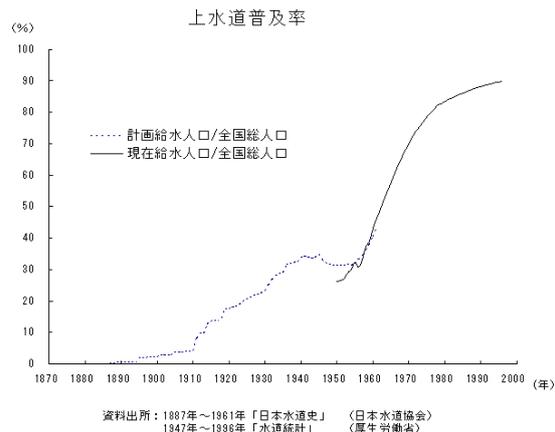
図一5 上水道普及率の推移

これに加えて、災害防止以外の社会基盤も充実して行く。図一5に、上水道の普及率を示すが、これも1960年を境として急に伸びて行く。それまでは井戸を自分で維持して居た。年に一度は自分で清掃をしなければ次の一年美味しい水を飲めなかった。良い水を飲むのは自分の責任であった。それが、きれいな水を供給するのは水道局の責任に変わった。こうして生活を維持するシステムが都市化するとともに、生活を営む考え方も都市化し、専門家に任せ頼る事になった。「水道の事は水道の専門家に。防災の事は防災の専門家に」となってしまう、場所毎に異なる自然災害を見る姿勢が忘れられて行く。

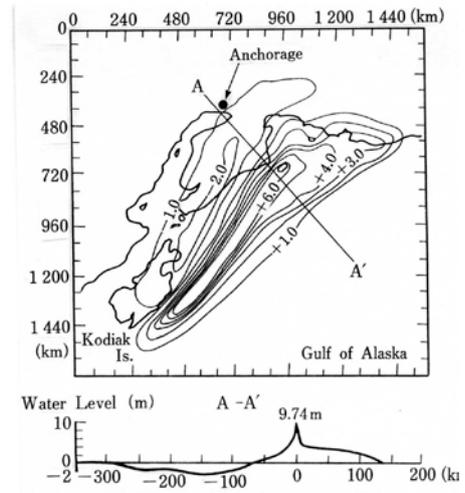
このとき、波源位置が浅海であったため、海底面の鉛直変位が測量された(Plafker, 1965)。直接測量して津波初期波形が確定したのは、これが最初で最後である。

A-A線での断面図を下に示してある。450km位の波に下幅30km高さ5m位の山が乗っている。波長の長い部分は主断層に対応するもので、これは地震情報から決定できる。短い山の方は、主断層に直交する副断層による変位であると言うのが、ほぼ定説になっているが、これは地震からは推定できない。この地震への寄与は無視可能であろうが、津波ではそうはいかない。この御陰で津波は最初から倍近い値になっているからである。
