平成22年(2010年)チリ・マウレ地震 被害調査速報

Preliminary Report of Reconnaissance of the 2010 Maule, Chile, (Offshore) Earthquake

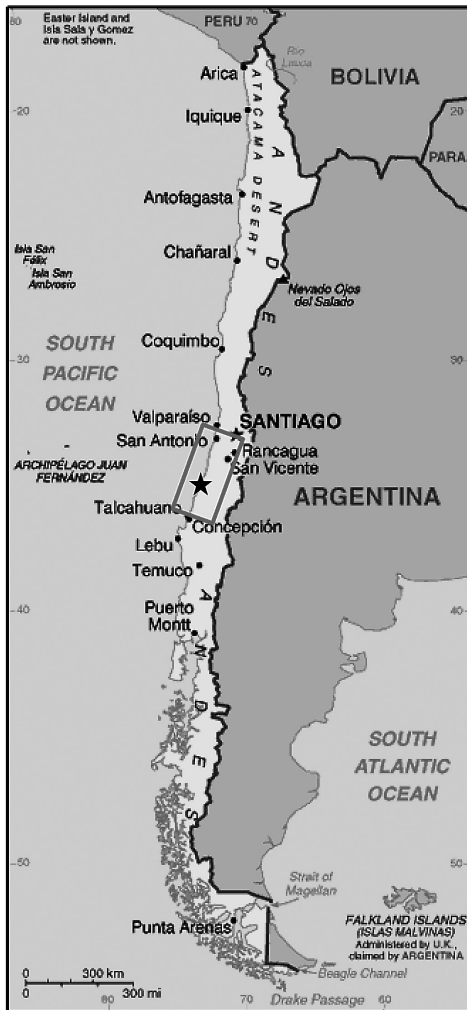
図1 2010年2月27日チリ・マウレ地震の震央と震源域²⁾に加重

会、日本建築学会の4学会協同による合同調査団が編成され、地震から約1カ月後の3月28日から4月4日にかけて現地調査を行った。著者らは主に地盤工学に関連する被害調査を行ったが、本速報では、先ず震源域の地質と地震の概略について述べた後、著者らが調査した地点の被害の概要について報告する。今回の主な調査範囲は、サンチャゴ（Santiago）（人口4,837,00）から南へ約450 km に位置するコンセプション（Concepción）（人口215,000）との間の地域である。この範囲は本震の震源域にはほぼ相当する（図1）。

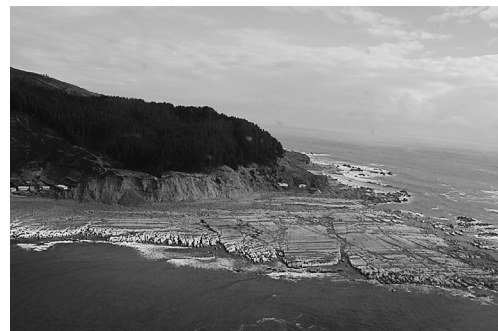
写真1 本調査で観測されたアラウコ半島 (Arauco Península) の隆起の様子

またこの地震では、震源に近いコンステイトゥションとコンセプションで西向き約3 m、アラウコ（Arauco）で鉛直3 mの地殻変動が観測された（図7）¹¹。またアルゼンチンのブエノス・アイレス（Buenos Aires）付近も約5 cm西へ移動したものと推測されている。写真1は、アラウコ半島で見られた地殻変動である。隆起した部分の岩に付着していた海藻や貝が乾燥して白く変色している。図8は、「だいち」PALSARによるInSAR解

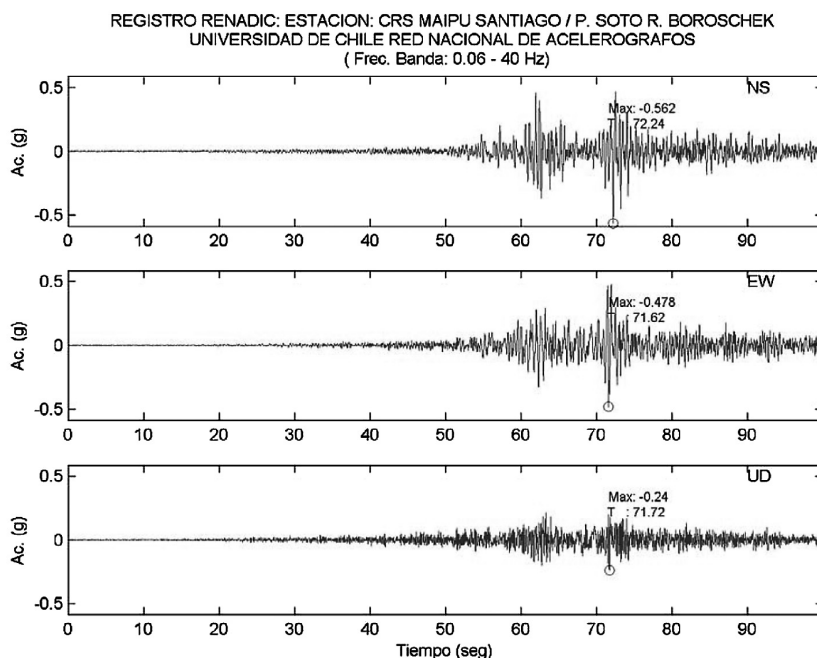
図9 サンチャゴ (CRS Maipu) で観測された加速度時刻歴波形¹⁶⁾

が得られている⁴⁾。また、震源から約340 km 離れたサンチャゴ市内においても、最大水平加速度0.56 g が観測された¹⁶⁾(図9)。ここで、図9に示す加速度時刻歴の波形に着目すると、振幅の大きな二つの山が見られる。Poiate・纈纈(2010)⁷⁾は、サンチャゴで被害が発生したのは、震源(図4の星印)の北側に滑りの大きなアスペリティーが広がっていること、また主要な断層破壊が震源から北方へ向かったことなどが原因であると推測している。サンチャゴの波形に見られる波形の二つの山はこれを反映したものであると思われる。サン

チャゴの観測点 (Maipu) は、アパートの倒壊現場に近いところであり、局所的に軽石を含む地質が卓越している地域である。図10は、図9より得られた加速度応答スペクトルであるが、水平成分の卓越周期は0.5秒となっている。サンチャゴで記録された他の記録をみても、長周期成分の影響は小さいことがわかる。

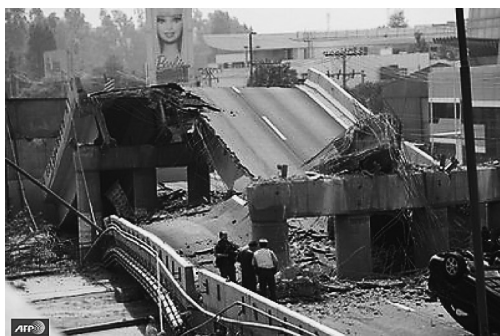
写真2 サンチャゴの環状高速道路橋の橋桁の崩落 (写真:AFP)

サンチャゴ市内では、北部の環状高速道路橋の橋桁が落橋した(写真2)。被災した橋桁の多くは、橋台が桁に対し斜めになっている斜橋と呼ばれる形態のものであり、90年代後半に建設された新しいものである。落橋の原因として、原地盤に細粒分を多く含むため地震動が増幅されたものと推察されるが、橋脚、橋台は無被害であったことから落橋防止装置の不備、桁の掛り長が短いことが主たる要因であると考えられる。

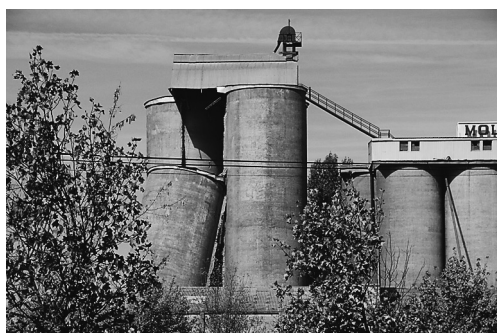
写真3 Talca 付近で見られたサイロの被害

今回の調査中に見られた主な被害とそれらの位置を図12に示す。震源から約340km離れたサンチャゴでは環状高速道路橋の橋桁の崩落(写真2)、アパート3棟の全半壊が見られた。また、サンチャゴからコンセプションへ向かう国道5号線に沿って、道路盛土および道路橋、歩道橋の落橋、道路・鉄道盛土の崩壊、サイロの倒壊(写真3)、水・ガソリンタンクの浮上等の被害が見受けられた。

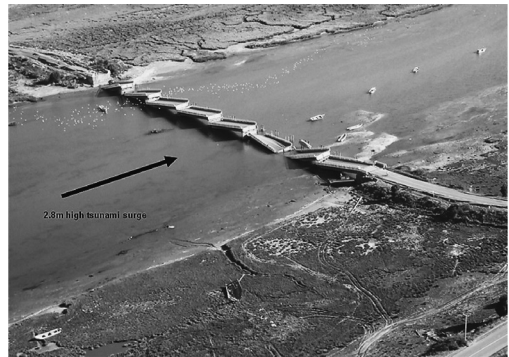
写真5 Tubul 橋の落橋状況

(Juan Paburo II) 橋が被災したため供用は制限され、リャコレン (Liacolén) 橋のみ車の通行が可能であった。ただし、ビオビオ橋は、1960年のチリ地震以降も使用されていたが、1990年代に行われた耐震診断以降降人道橋としてのみ使用されていたとのことである。アラウコでは、ピート質地盤が卓越する河口部の3つの橋梁の橋桁が落下した。写真5は最も東に位置する Tubul 橋であるが、震動あるいは橋脚の移動により桁が左岸側に押されたためか、また桁の掛り長も短かったため、ほぼすべての桁の右岸側が落下している。

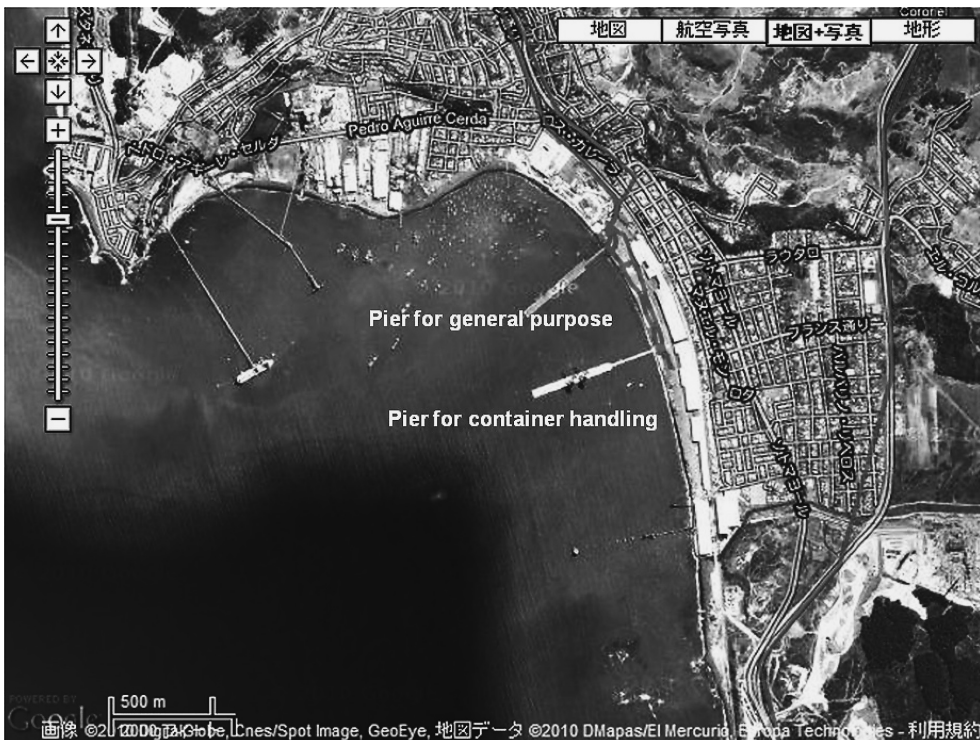
図13 Googl Map によるコロネル港の概観

Coronel (コロネル) 港には、北から一般貨物用、コンテナ用、石炭用 (建設中) の3つの縦桟橋 (図13) が設置されているが、このうち一般貨物用に用いられていた縦桟橋の陸側の杭 (直径60cm) に、底部が海側へ移動する変形 (傾斜角12度) が

見受けられた。この地点は基盤深さが GL-70m と深いため、杭長55mの摩擦杭で桟橋を支持しているとのことである。コンテナ用の桟橋については、陸との取付け部以外、桟橋本体及び杭は無被害であった。この桟橋の斜杭の杭頭部に鉛プラグ入り積層免震ゴムが取り付けられていたが、こ

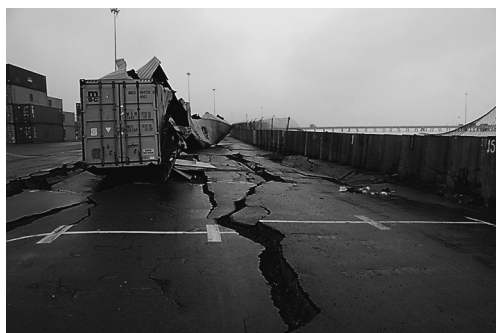
写真 6 コロネル港の自立矢板岸壁背面のコンテナヤードに発生したクラックの状況

Coronel 港は、もともと砂浜であった海岸線に根入れ長 4 m の自立矢板(写真 6)を設け、その背後を埋立て、アスファルト舗装とインターロッキングブロックを併用しコンテナヤードとしている。今回の地震により自立矢板に目立った損傷は見られなかったが、やや海側にせり出しが見られた。さらに、矢板背後から約 50 m の範囲で海岸線に並行なクラックが入っており、開口幅の積算値は約 1 m であった(図 14)。

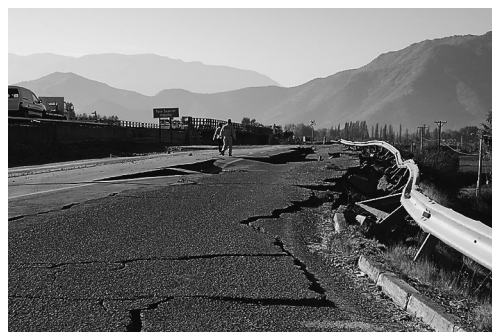
写真 7 国道 5 号線に隣接する一般道の盛土天端の被災状況

サンチャゴから国道 5 号線で南へ約 50 km 地点の落橋した Paso Superior Hospital 橋では、取付け部の盛土天端の沈下と法面の崩壊があった(写真 7)。この橋は鉄道を跨ぐため、取付け盛土の最大高さは取付け部で約 9 m と比較的高く、法面勾配(被災後)は 1:1.5 から 1:2.1 であった。盛土天端には縦断クラックが多数見受けられた。現場周辺を観察したところ、湿地帯であり地下水位はほぼ地表面付近であった。盛土の復旧には、粒度のよい砂礫とジオテキスタイルを併用していた。

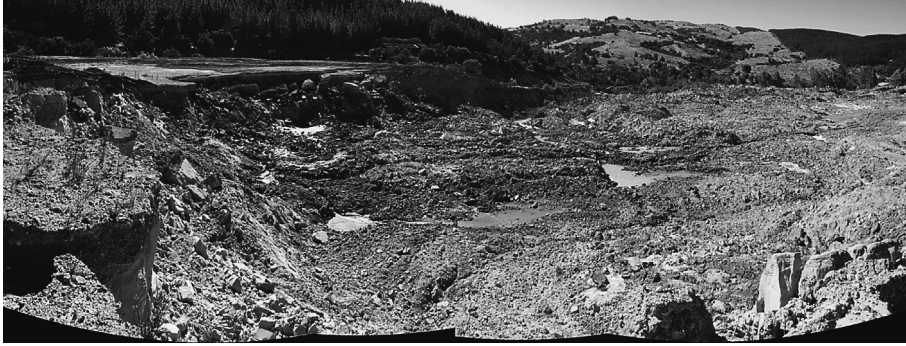
写真8 ラス・パルマスの鉱さい堆積場の滑落崖と下流の崩壊状況

今回の地震では、3 か所の鉱さい堆積場が被災したとのことである。このうち Las Palmas (ラス・バルマス)の金の鉱さい堆積場では、堤体が崩壊、流出した鉱さいが下流の住宅に達し住民 4

名が亡くなった(写真8)。付近の住民によるとこのダムは、1981年から1997年の間に建設され、3つのダムからなるとのことである。今回被災した

現地調査における GPS 観測結果から、崩壊上端から下端までの距離は水平約650m、幅約250mである。崩壊土の中には、余震によってできたと思われる墳砂口が多く見受けられた。我が国においても、廃止された鉱さい堆積場の地震時安定性について再検討する必要があると思われる。

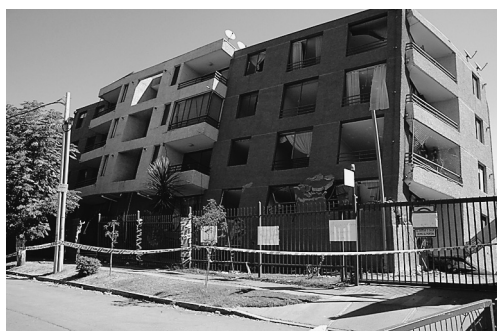
写真9 サンチャゴ市内のアパートの倒壊

サンチャゴ市内では、Maipu (マイプ) において、アパート3棟が全半壊するなどの被害を受けた(写真9)。半地下式の駐車場の壁や柱が損傷し建物全体が倒壊に至っている。倒壊したアパートの構造的な特徴としては、いずれも壁式構造であるが、壁の厚みが薄く、また被りコンクリート厚が不足していること、また建物全体に対する壁の配置がアンバランスであることなどが挙げられる(写真10)。

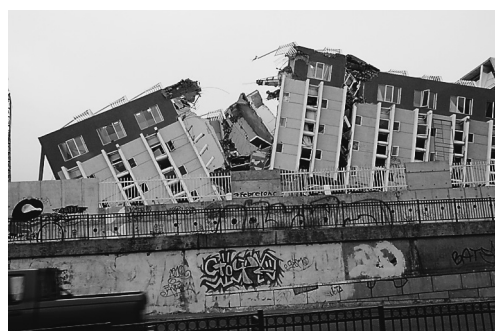
写真11 コンセプションの16階建てアパートの倒壊

コンセプション市内では、ピオピオ川右岸の16

階建てアパートが倒壊した(写真11)。原因はやはり、地下あるいは半地下駐車場部分の柱または壁の損傷であると推測されている。

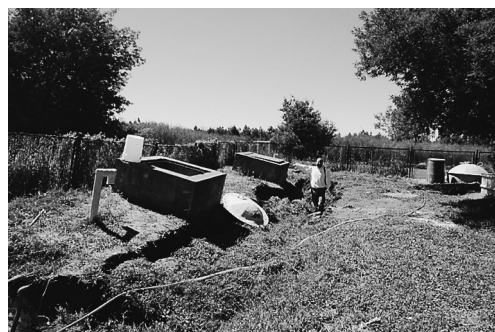
写真12 浮上した水タンク (チジャン) (撮影: Prof. Verdugo)

今回の地震では、地中埋設構造物の浮上がりも顕著であった。日本以外で、これほど多くの浮上がりが報告された事例は、おそらく今回が初めてである。今回の調査で浮き上がりが確認された構造物は、チジャン (Chillan) 市の国道5号線沿いのガソリンスタンドの地下ガソリンタンクと水タンク(写真12)、アラウコの通信用マンホール、および以下で詳述するピオピオ川左岸のサン・ペドロ・デル・バレ (San Pedro del Valle) の下水用マンホールと隣接する中継ポンプ場の大型タンク

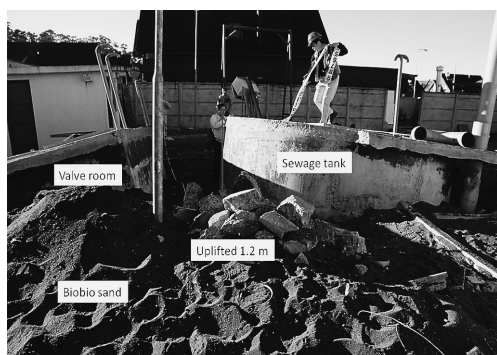
写真13 浮上した下水貯留タンク（サン・ペドロ・デル・バレ）

サン・ペドロ・デル・バレの下水中継ポンプ場は、比較的新しく整備された住宅地の中に位置している。被災したのは中継ポンプ場とその前面の道路に設置されたマンホールである。マンホールは約0.3m 路面から突出した。一般にポンプ施設に入る手前のマンホールが最下流に位置するため、全長が長く見かけの単位体積重量が小さくなる。このため浮上しやすくなると考えられる。このポンプ施設では、流入する下水を一時的に貯留するための直径4.1m、長さ4.0m、肉厚0.1mの円柱型RCタンクを備えているが、このタンクに約1.2mの浮上がりが生じた（写真13）。また、このタンクの浮上がりに伴い、同タンクと配管でつながっていたバルブ室にも浮上がりが生じたものと思われる。地震によってこの配管が破損したため、浮上がった位置で応急的に仮の配管を溶接したようである。このため調査時点では、同ポンプ施設は稼働中であつた。同施設の敷地内の埋戻し土は、バイオバイオ砂と呼ばれる黒い砂であり、粒径加積曲線（図16）より平均粒径は $D_{50}=0.63\text{mm}$ の粗砂であることがわかる。地下水位は不明であるが、この砂の液状化により浮上がりが発生したものと考えられる。

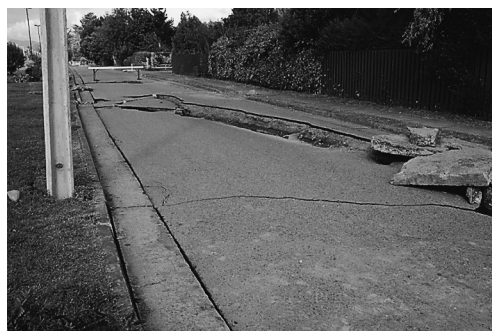
写真14 地盤変状によるアスファルト舗装の亀裂（アラウコ）

いて、局所的な地盤の変形に伴う長さ約10m程度のアスファルト舗装のひび割れ（写真14）やマンホールの浮上がりが見られた。補修のために掘削されたトレンチ内の水位は、GL-1.2mであつた。図17に示すように、この地点は、北に向かって流れる小さな川の旧河道上に位置していることから、道路や住宅地を盛り立てたときの地盤材料の液状化が原因であると推察される。付近の緑地帯内には墳砂跡が確認され、通信用マンホールの浮上がり、電柱の傾斜も確認された。また、公園内におかれていた大砲3基のうち2基が北東方向に転倒していた。

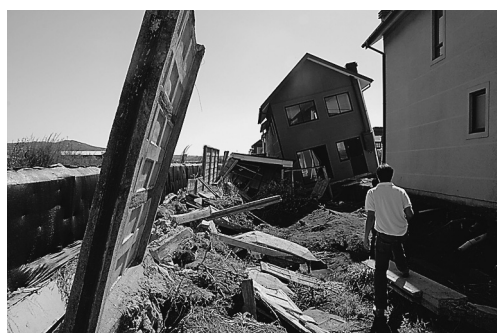
写真15 地盤の側方流動により傾斜した住宅 (ブリサ・デル・ソル)

一般戸建住居の被害としては、コンセプション空港の西に位置する住宅地ブリサ・デル・ソル (Brisa del Sol) において、液状化により戸建住宅4棟が最

大16度傾斜するなどの被害を受けた(写真15)。被災した住宅の付近の地盤面にはクラックが生じ、填砂が確認された。被災した住宅は、敷地の外を北西-南東方向に流れる水路跡に向かって、いずれも南西方向に傾いている(図18)。敷地の境界にある壁の底部はおよそ2 m南西に移動しており、

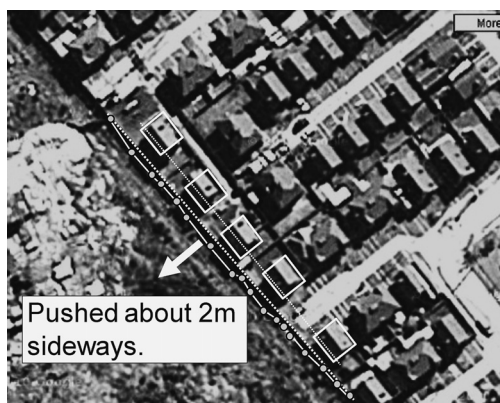
図18 被災前後の住宅の位置と被災後の境界部の変位 (ブリサ・デル・ソル)

その背後の敷地は約1 m程度陥没している。当該地点の東には用水路があり、もともと湿地帯であったところを鉋さいで埋立てたとのことである。埋立に使われた鉋さいは、粗砂程度の粒径であった。しかし、大きく被災したのは、ここで述べた4件のみであり、同じ並びで北西に位置する住宅では、調査はしていないが被災したとの報告はないようである。

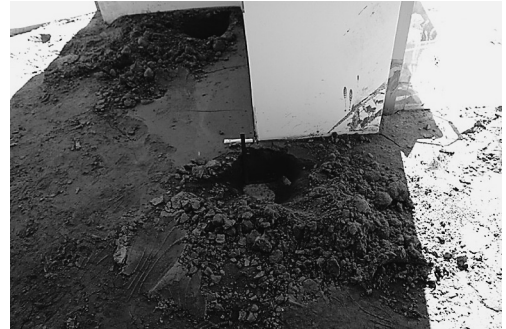
写真16 被災した住宅内部に堆積した墳砂（バジェ・ノーブル）

コンセプション東部の住宅地バジェ・ノーブル(Valle Noble)は近年開発されたと思われる約200戸からなる新しい住宅地である。このうち大きく被災した住宅の外観は、一見すると無被害に見受けられたが、建物本体が傾斜しており、生活することは不可能であろうと思われる。内部に案内してもらおうと、写真16に示すように1階の床や庭に

厚さ8 cmから10cmのシルト質砂が堆積していた。この家の付近の道路にも液状化に起因すると思われる亀裂が多くみられた。この地点の衛星写

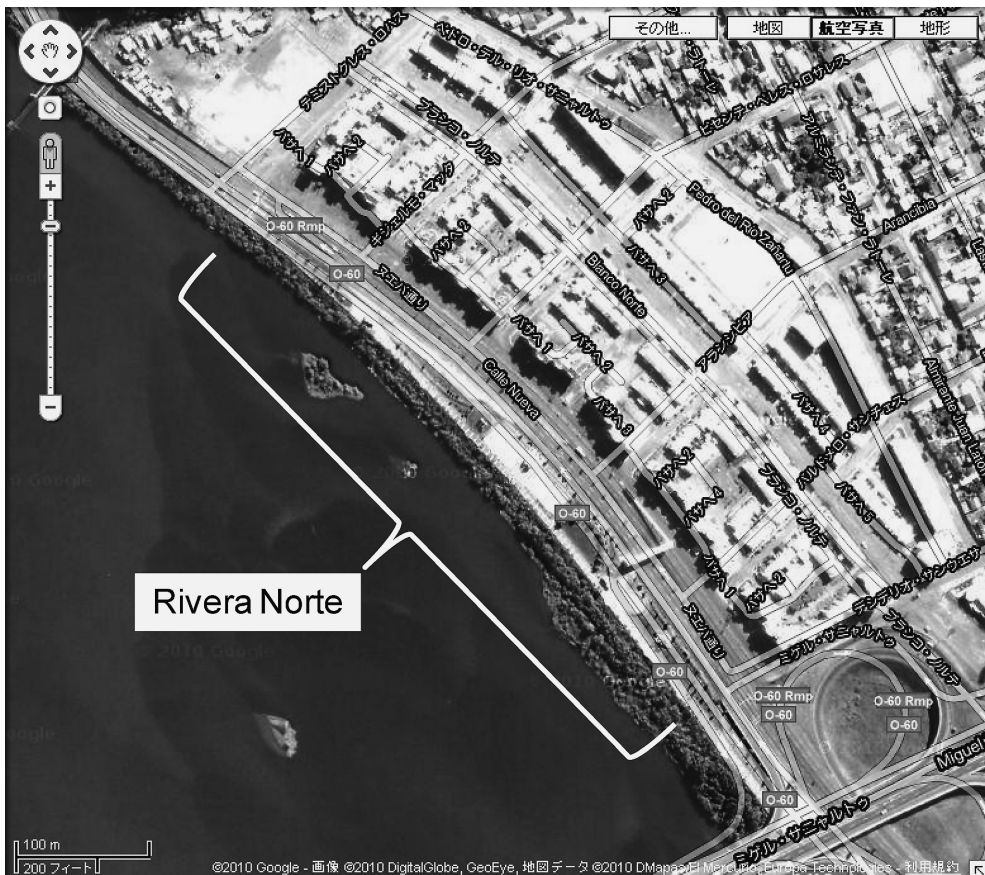
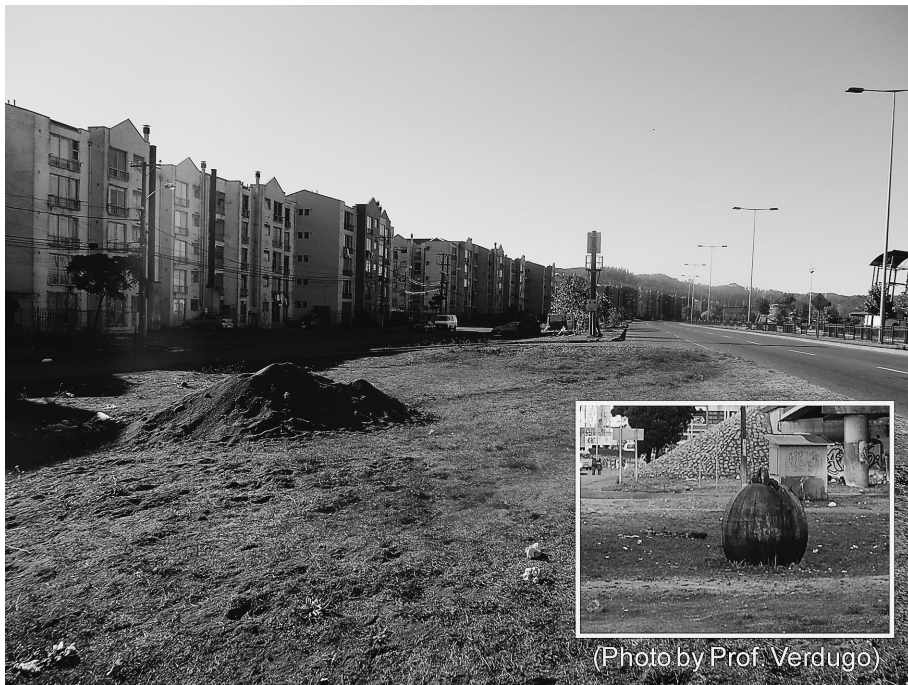
写真17 動圧密工法による地盤改良でほぼ無被害であったアパート群 (リベラ・ノルテ)

最後に、地盤改良によりほぼ無被害であった事例を示す。ビオビオ川右岸に位置するリベラ・ノルテ (Ribera Norte) (図19, 写真17) は、5階建てRC造アパート群である。もともと湿地帯ではあるが、砂質土の卓越する同地域の開発に当たり、先ず堤防を建設し、その後、後背湿地の埋立てを行った。さらに埋立てに当たっては、動圧密工法により地盤改良を行ったとのことである (Prof. Verdugo談)。その結果、今回の地震では被害はごく軽微なものに抑えられた。本事例は、地盤改良が機能したことを示す好例であると言える。しかし、北西端のアパートに地盤の変動によるクラックが生じたとのことである。これは動圧密工法による地盤改良域の端部では改良範囲外の

地盤が緩いため、想定通りの改良効果が得られないことを示している。
