# 速報

# 2001年インド・グジャラート地震の総合的調査研究

## Preliminary Report on the Gujarat, India, Earthquake of 26 January 2001

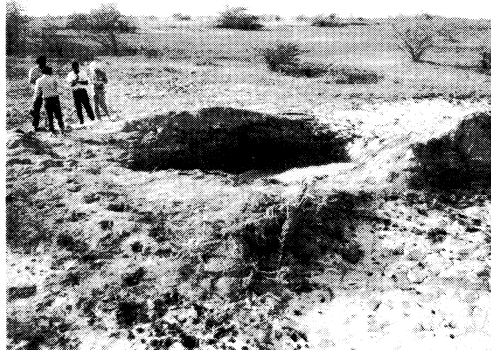
また、写真 2 は GPS 班が観測点間の移動中、ブージから北東に約 25 km 付近で見つけた液状化によると思われる地下水の噴出跡である。一帯は砂漠化していたが、噴出跡の周りでは塩水が吹き出っていて、水分の乾いたところは塩分で白くなっていた。この地域は一年が雨季と乾季に別れており、

6月頃に始まる雨季にはぬかるみになる。しかし、2月は乾季であるため地表は乾いて砂漠状になっていたが、地下水位は意外と高いのかもしれない。地元の話では、地震時に噴出跡では1.2mほど水が吹き上がったそうである。噴出圧はその後次第に低下したが、2月19日の観察時点でも水の湧き出し口が存在して水の流出が続いていた。

写真2 液状化により、砂漠の真中に出現した地下水の噴出跡

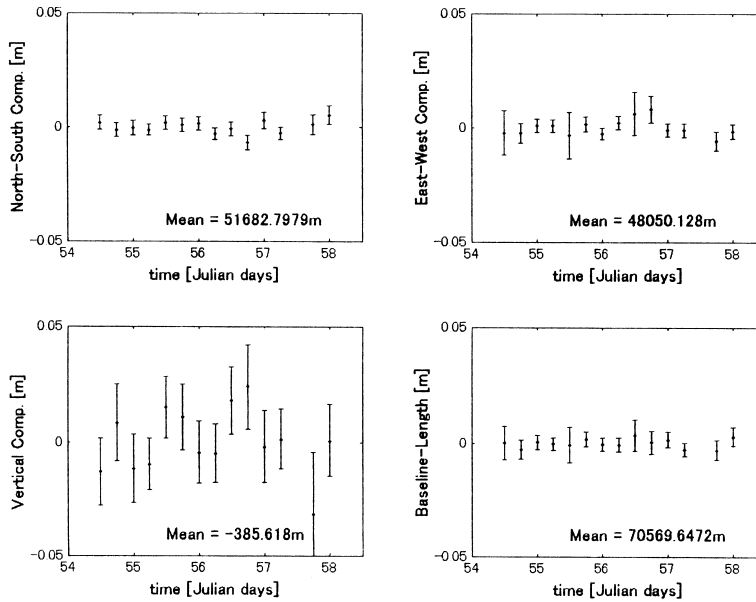
全 14 観測点で 24 時間連続観測された期間は、2 月 22 日から 3 月 2 日までの 9 日間であった。現在、観測点間の基線解析を実行中であるが、その一例を図 8 に示す。これは、観測点 S 8 (Lodai) と S 11 (Ratanpar) (図 7 参照) とを結ぶ基線ベクトル (基線長約 70 km) の南北成分、東西成分、鉛直成分、基線長成分のそれぞれについて、6 時間毎の値をその推定誤差と共に示したものである。鉛直成分の推定誤差はやや大きいものの、その他の成分については 0.2 ppm 程度以下で推定されている。第 2 回目の GPS 観測は 5 月の中旬に実施する予定であるが、これにより具体的な余効変動量分布が明らかにされるであろう。今後何度か現地観測を繰り返し実施する予定である。日本近辺で発生した  $M 8$  クラスの地震では余効変動が数十年にわたって続いた場合もあり、長期的な観測体制が望まれる。

図 8 観測点 S8 (Lodai) と S11 (Ratanpar) を結ぶ基線ベクトルの 6 時間毎の解析結果。平均値に対する増減を示す。平均値は図中の下方に示されている。横軸は Julian day

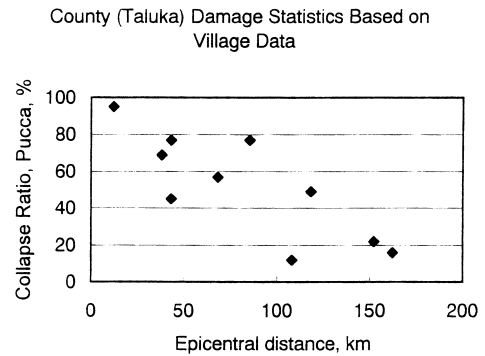
な伝統的な組積造家屋に被害が集中し、18,403人の死亡者が出ている。特に震央距離12kmのバチャオ郡(バチャオ市とその周辺町村)で最も被災度が高く、ここだけで全死者数の3分の1以上に相当する7,424人が亡くなり、死亡率が6.4%に達している(Government of India, 2001)(図9)。町村部のPucca家屋倒壊率でもバチャオが95%と最も高く、アンジャール, Mundra(ムンドラ)の77%がこれに次ぐ。震央距離に対する家屋の倒壊率(図10)には、ばらつきはあるものの明らかな減衰傾向が認められる。

図10 震央距離と Pucca 住宅の町村部倒壊率

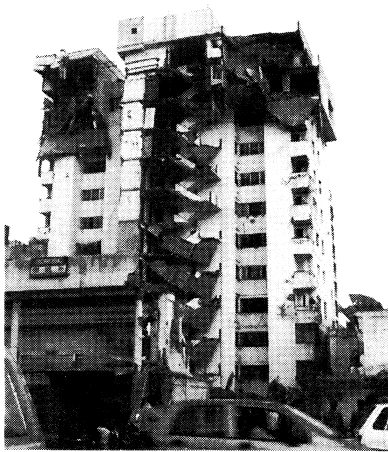
RCはフレーム構造で、一般に壁が無補強のレンガやコンクリートブロックなどのインフィルで構成されている。まずアーメダバード市の高層RCアパートを例に被害を概観する。写真3は、地上ピロティ階+10階建のMアパートであり、写真に見える高層アパートの手前側にある同タイプのアパートが完全崩壊した。アーメダバード市にはFloor Surface Index (FSI)と呼ばれる基準階の床面積制限があるが、2階以上には適用されない(Goyal et al., 2001)。このため片持ち梁で2階以上部分を外側にせり出し、トップヘヴィ

な構造となっている。激震地であるブージ市でも、RC造では1階のプロティ階の被害が目立った(写真4)。プロティでないRC造の被害は一般に小さかったが、大きな被害を受けているRC造では材料の不良、柱頭の強度不足および配筋不良などが目立った。

写真3 高層アパートの崩壊(写真に見える高層アパートと同タイプの高層棟が手前にあったが、完全に崩壊した。Ahmedabadにて)

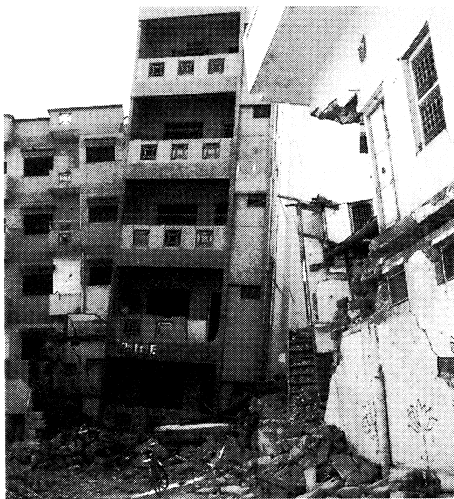
写真4 6階RC造・プロティの崩壊(Bhujにて)

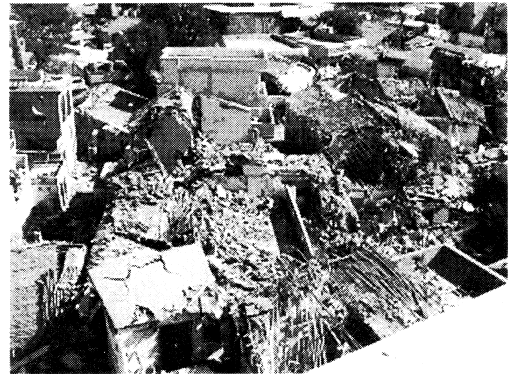
今回の地震で圧倒的に被害が多かった建物は、ブージ市やアンジャール市などで城壁に囲まれた旧市街地や周辺の村に多い伝統的な組積造であった(写真5, 6)。壁は不整形な自然石を粘土モルタルで積み上げており、屋根が木造で水平面の拘束力がないため、地震に極めて脆弱な建物である。一方、整形した石やコンクリートブロックをセメ

写真5 建物の屋上から見た光景(Bhujにて)
