台風Maemiによる釜山での被害 —建物被害を中心として—

Post Disaster Investigation of Typhoon No. 14 "MAEMI"

キーワード：台風 Maemi, 韓国釜山, コンテナクレーン倒壊

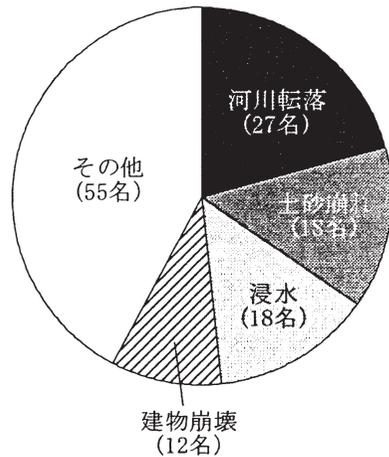
図 2 被害者発生要因の円グラフ

2 人，全羅北道 1 人であった。**図 2** に死者・行方不明者の発生要因の円グラフを示す。河川転落が 27 名と最も多く，次いで土砂崩れ（18 名）および浸水（18 名），建物崩壊（12 名）となっている。

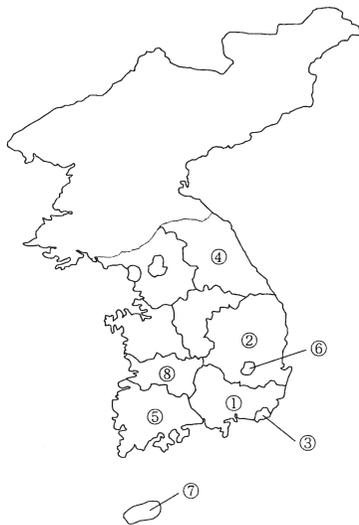
図 1 韓国における主な被害地域および被害者数の状況

- ① 慶尚南道 (63 名)
 - ② 慶尚北道 (19 名)
 - ③ 釜山 (16 名)
 - ④ 江原道 (13 名)
 - ⑤ 全羅南道 (12 名)
 - ⑥ 大邱 (4 名)
 - ⑦ 済州道 (2 名)
 - ⑧ 全羅北道 (1 名)
- ()内は死者・行方不明者数,10月20日現在

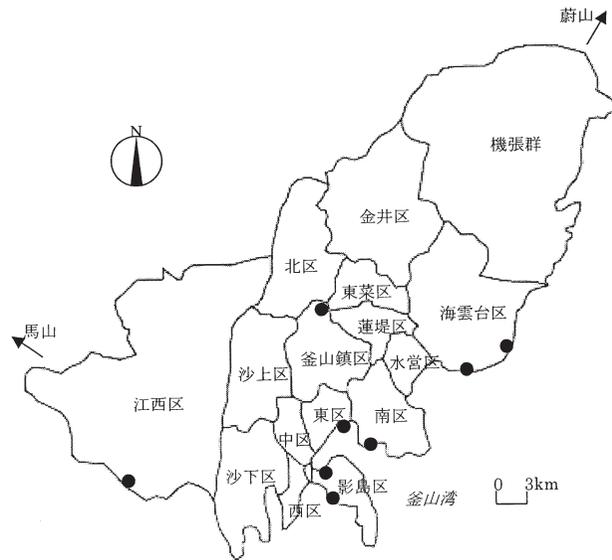
図3 釜山市内の拡大図および主な被害地域

台風 Maemi の被災地域は非常に範囲が広く、全ての地域を調査することは不可能であったため、コンテナクレーンの倒壊等の強風被害が多かった釜山地区について被害調査を行なった。以下に今回の被害調査の概要を記す。また、図3に釜山の拡大図および今回の主な調査地域を示す。被災地域は釜山市内においても、ほぼ海岸沿いの地域に集中しており、釜山中心部などの内陸地においてはそれほどの被害は見られなかった。

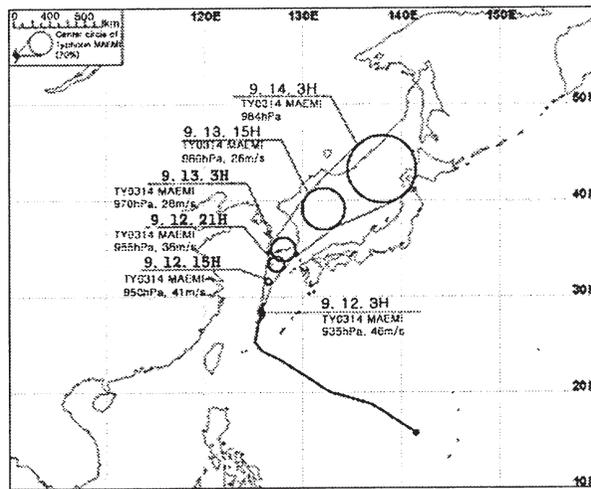
図4 台風 Maemi (Maemi) の経路図

図4に台風Maemiの経路を示す。また、図5に釜山付近を拡大した台風の経路を、図6に気象衛星により得られた赤外面像を示す。台風Maemiは全羅南道から上陸し、慶尚南道を通じて慶尚北道から抜けていっており、被害の多かった地域（図1，表1参照）との対応が見られる。また、台風Maemiは釜山の西側約40kmを北東方向に通過した。9月12, 13日の釜山の気象台での気象データを図7に示す。図7(a)の気圧の変化では、台風が釜山に再接近した12日午後9時頃に973.3 hPaの現地気圧を記録している。また、図7(b)の風向の変化では、北東から南西へと変化していることがわかる。図7(c)に風速の時間変化を示す。最大瞬間風速は9月12日午後9:01に42.7 m/s（風向は南東）を記録しており、9月12日の最大風速は午後10:10に26.1 m/sを

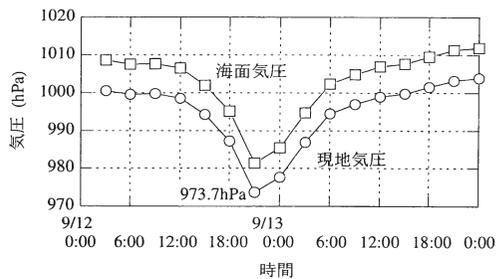
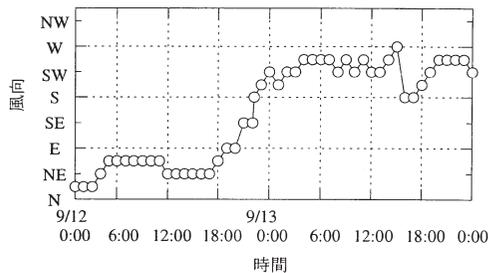
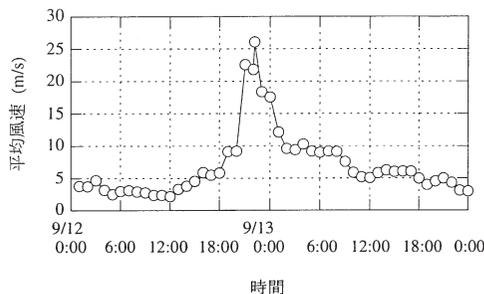
図7 釜山気象台における観測記録

記録した。そのときの風向は南であった。

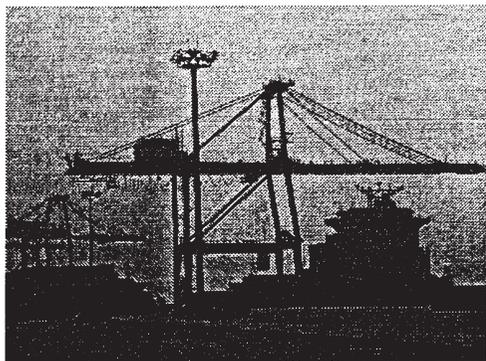
写真1 新戩蠻(シンガムマン)コンテナ埠頭のコンテナクレーン(倒壊したクレーンと同型)

この中でも最も特筆すべき強風被害として、釜山港の埠頭におけるコンテナクレーン（ガントリークレーン）の倒壊が挙げられる。釜山南区（ナムグ）戡蠻洞（カムマンド）新戡蠻（シンガムマン）コンテナ埠頭では、7台ある大型コンテナクレーンのうち6台が完全に倒壊した。倒壊した全てのコンテナクレーンが高さ約60m、重さ約900トンの大型クレーンである。倒壊したクレーンと同型のコンテナクレーンの写真を写真1に示す。な

お、写真1のクレーンは今回の台風で唯一倒壊しなかったクレーンである。コンテナの積み下ろし用のクレーンは、海岸に沿って引かれたレールを可動する構造になっており、9月12日午後9時5分頃、最も東側にあった6号クレーンが隣の5号クレーンに倒れ掛かり5号クレーンが倒壊し、将棋倒しのように30-40m間隔で並んでいた4、

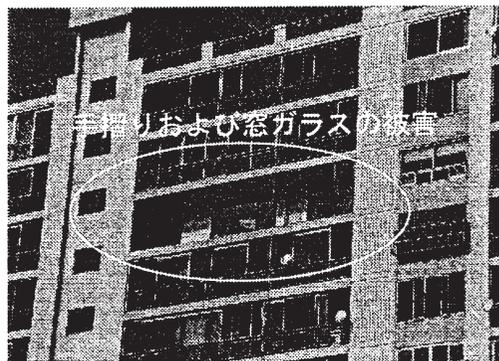
写真4 高層集合住宅①の手摺りおよび窓ガラスの被害

写真4に影島区の高層集合住宅①(BANDOBORA Apartment)における、ベランダの窓ガ

ラスおよび手摺りの被害を示す。韓国の殆どの集合住宅では、居住空間を広げるために、ベランダの外側(手摺りの内側)に更にサッシを取り付け、ペアガラスが用いられている。今回の台風Maemiにおいて、それらの手摺りの飛散、窓ガラスの破損あるいはサッシごと飛散などの被害が非常に多く見られた。

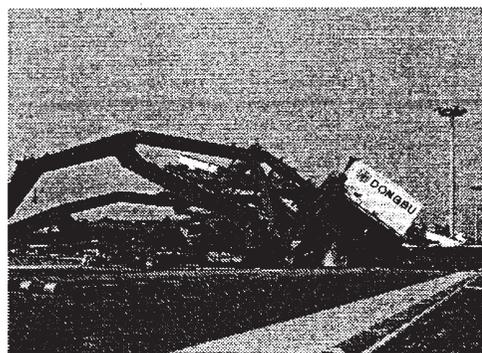
写真2 新戩蠻(シンガムマン)コンテナ埠頭におけるコンテナクレーンの倒壊

3、2、1号クレーン全てが倒壊した。(写真2参照) なお、6台のクレーンが倒壊するのに要した時間はおよそ5分であったとのことである。釜山の気象台における最大瞬間風速(42.7 m/s)は午後9:01に記録されており、コンテナクレーンが倒壊した時刻とほぼ一致する。

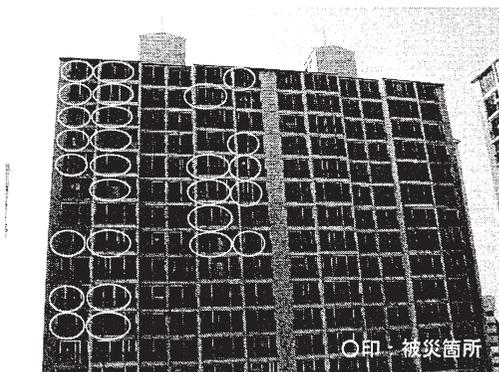
写真5 高層集合住宅②の窓ガラスの破損

写真5に影島区の高層集合住宅②(MI-KWANG MARINE Tower)の被害状況を示した。この場所には高層の集合住宅(20~25階程

度)が連立して建ち並んでおり、それらの殆どの建物で窓ガラスおよびサッシ、手摺りの飛散が見られた。なお、これらの集合住宅は海岸沿いに建っており、海岸に最も近い建物の南面(海側)においては、窓ガラスなどの被害は殆ど見られなかつ

た。写真5に示した建物では被災箇所が風上側の側面に集中しており、局部負圧によるものであるか、もしくは何らかの飛散物による被害のどちらかであると思われるが今回の調査だけでは不明であり、風洞実験などを行なうなどの今後の検討が必要であると思われる。

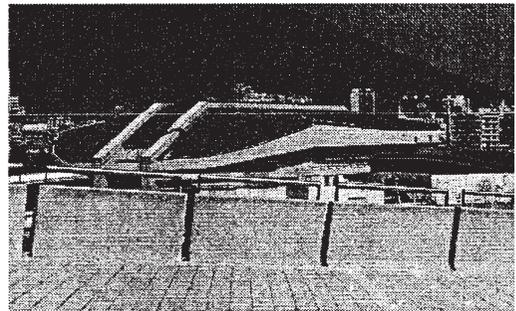
写真9 水泳競技場の屋根材の被害

写真9に水泳競技場(写真6の地点③)の屋根材の被害を示す。水泳競技場の南側の屋根材のみが飛散しており、それ以外の箇所には被害は見られなかった。当時の風向が南から南東であったことを考えると、局部負圧によりはがれたと考えられる。

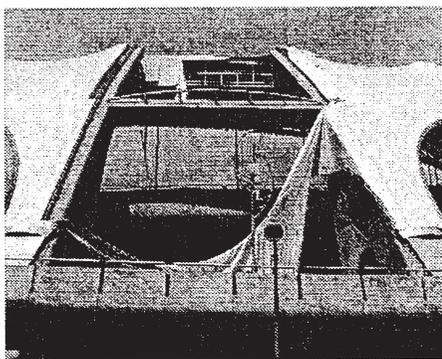
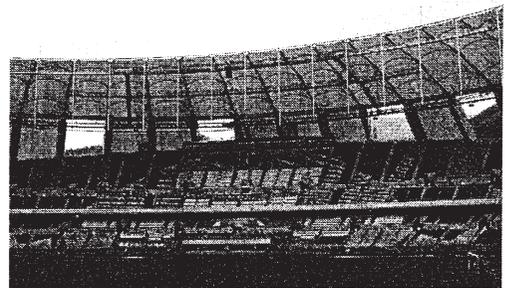
メインスタジアムの膜の破れは写真7, 8に示すとおり、複数箇所に見られ合計で8箇所の膜の破れが見られた。写真8からも分かるように、膜が破れた箇所の方は集中しておらず、ほぼ全ての方に被害が見られた。

写真8 スタジアム内から見た膜のやぶれ

写真7 メインスタジアムの膜部材の被害

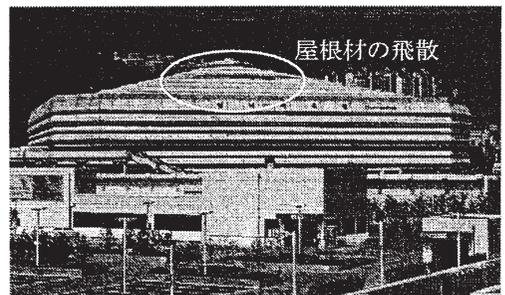
写真10 屋内競技場の屋根材の被害

写真10に室内競技場(写真6の地点②)の屋根材の被害を示す。室内競技場は南東側の屋根材の

飛散が見られた。南東側の屋根材に被害が見られ、これについても水泳競技場と同様に、局部負圧により屋根材が飛散したと考えられる。

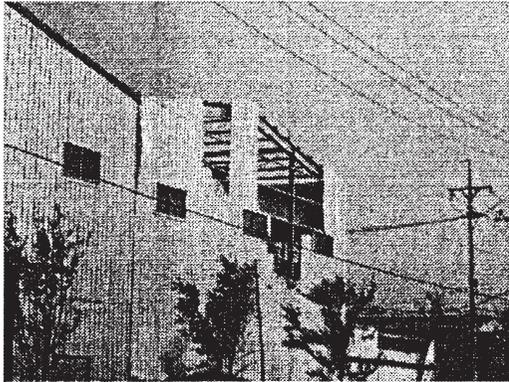
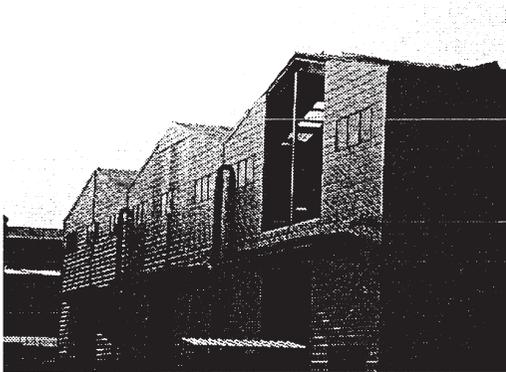
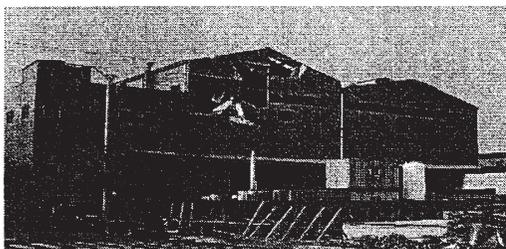
被害を受けた全ての工場が鉄骨造であった。外装材は非常に薄く軽量で、完全に外装材が剥がれて飛散していた。それらの被害の一例として写真11-13に屋根材および外壁の被害を示す。写真に

示すとおり、建物の妻面に被害を受けている工場が非常に多く見られた。

写真11 工場の外壁および屋根材の飛散 (江西区緑山)

写真12 工場の外壁の被害 (江西区緑山)

写真13 工場の外壁の被害 (江西区緑山)

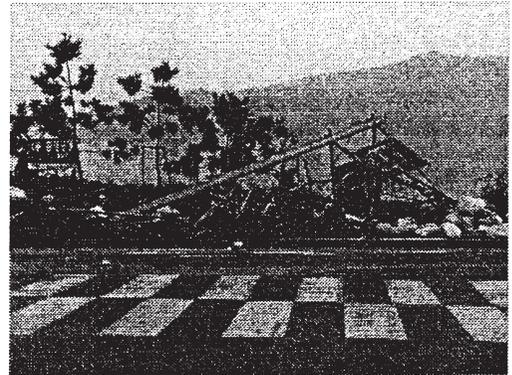
写真14 道路標識の倒壊

以上の建造物以外の被害として、写真14に示すような道路標識や看板等の倒壊も非常に多く見

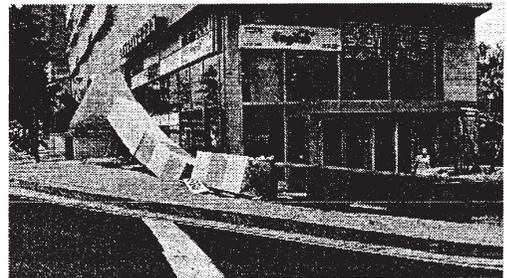
写真15 モニュメントの倒壊 (海雲台区)

られ、海雲台区の海岸付近では**写真 15** に示すような高さ約 4 m のモニュメントの倒壊も見られた。また、低層建物の被害として、**写真 16** に示すような建物の被害も多数見られた。金海国際空港 (Gimhae International Airport) 付近には、**写真 17** のように多数のビニールハウスが見られたが、それらのほぼ全てに被害が見受けられた。
