# 2003年12月26日イラン・バム地震被害調査速報

## Preliminary Report of the December 26 2003 Bam, Iran, Earthquake

A destructive earthquake ( $M_w$  6.6) occurred on December 26, 2003, at 7:56 GMT (5:26AM local time), near the city of Bam located southeastern part of Iran. There is the Bam fault just 2 km away from the city, which might be activated for the first time in several thousand years. The focal depth is estimated to be 8 to 10 km and the focal mechanism is reported to be dextral strike-slip with small vertical component. Strong motions were recorded in the city, about 14 km from the epicenter. The maximum peak ground acceleration was 1.0 g in vertical, and 0.81 g and 0.65 g in horizontal components. The number of victims due to the earthquake exceeded 40,000 as of Feb. 26, 2004. A major cause of death could be crashed or hit by the debris while sleeping due to the collapse of housings. The earthquake also destroyed the historical mud brick complex, "Arg-e-Bam" which is more than 1,500 years old.

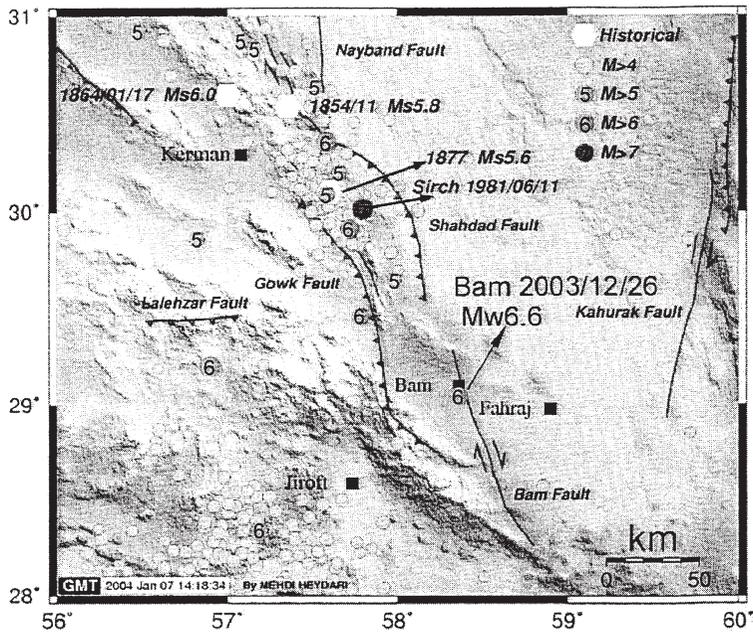
Fig. 2 Seismicity of the area (IIEES 2003, Bam is added by the author)

当該地域の地震活動度を Fig. 2 に示す。バム市

北方の Gowk 断層周辺で多くの地震が発生しているが、バム断層付近では近年大きな地震は記録されていない。バム断層はバム市の東約2 km に位置し、比高約20 mの断層崖が南北に走る右横ずれ逆断層である。断層に対しバム市は上盤側に位置し、下盤側にはバラバット市が位置している。断層崖には、断層線を横切る東西方向のガリー浸食が多く見られるが(Photo 1)、中には古いカナート(灌漑用地下水路)が崩れて谷になっているものもある。

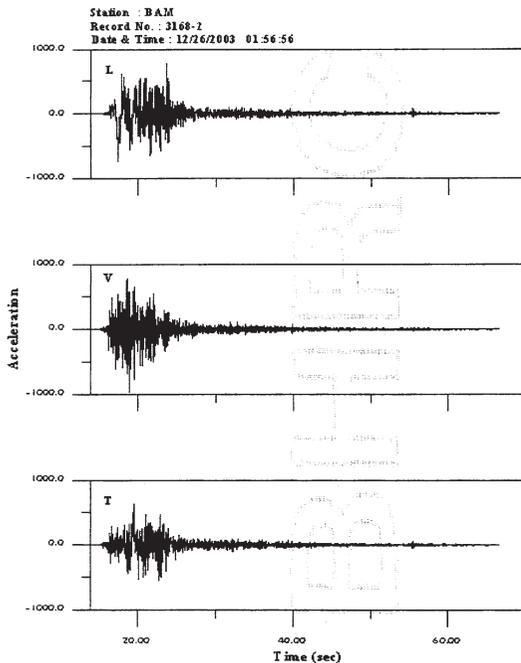
Fig. 3 Strong motion record of the mainshock recorded at the governor's office of Bam city. Unit is in gal. (L: N82 W, T: N8E, V: vertical) (BHRC)

しており多くの強震記録が得られている。バム市近郊の6観測点における本震の最大加速度と震央距離をTable 1に示す。Fig. 3にBHRCから公開された強震波形を示す(地震計:SSA-2)。バム市の記録は震央距離14kmで観測されたものであり、最大加速度は上下動で約1,000gal、東西約800gal、南北約650galの水平動が記録されている。強震計はバム市庁舎(2階建て補強組積造:半壊)の1階の机の下に設置されており落下物の影響はなかったが、近くにあったロッカーが転倒していたとの報告があるので、その影響や建物の振動の影響を受けているものと思われる(Photo 2)。Fig. 4にイラン東部の最大加速度の距離減衰モデルを、今回の強震記録から得られた値と共に示す(BHRC, 2003)。

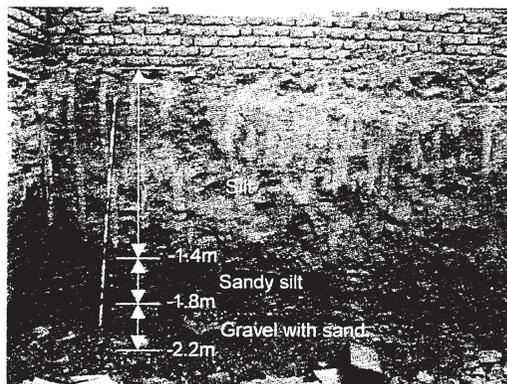
Photo 3 Cross section of the subsurface soil

ム市周辺の表層地質は、主に赤灰色のシルト、シルト質細砂の表層、その下部に砂礫の河床堆積層から構成されているものと思われる。Photo 3 はバム市庁舎付近の工事現場の開削面である。この付近の表層のシルト層厚は約 1.4 m であるが、川の北部では 3 m を超えるところもあり、そこでは露天掘りでシルト層から焼成レンガを作っている (Photo 4)。バム市庁舎において行われたボーリ

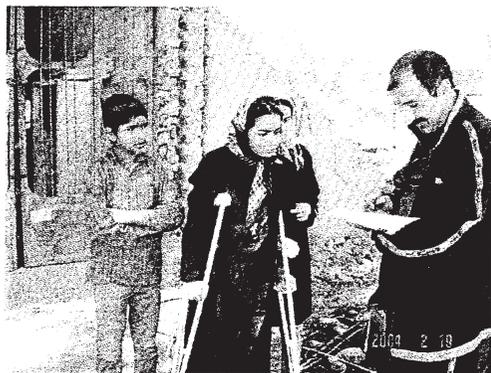
倒壊した自宅前の路上でテント生活をしている少女にヒアリングを行ったところ (Photo 5)、彼女はアドベ造の家で寝ており、地震により家が倒壊、地震後2から3時間後に隣の補強組積造の家に住む従妹が、近所の人を集めて彼女を救出したが、両親は亡くなったとのことである。

Photo 5 Interview with a sufferer

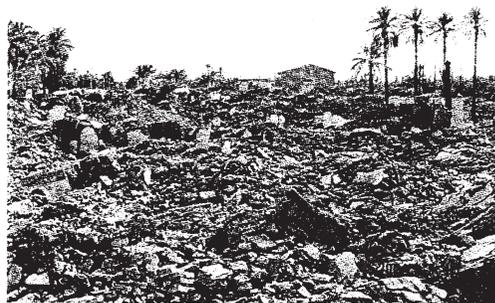
Photo 7 Flattened houses in the old town

建築物の倒壊率はバム市北東部の旧市街で大きく100%に近いものと思われる。旧市街の被害事例をPhoto 7と8に示す。Photo 7は大通りから路地に入ったところで、元は整然と並んでいたであろうと思われる住宅が倒壊し、一面日干しレンガの山になっている。このような光景は、旧市街の大通り裏手のいたるところで見られた。Photo 8はバム城に近い、比較的大きな住宅が並んでい

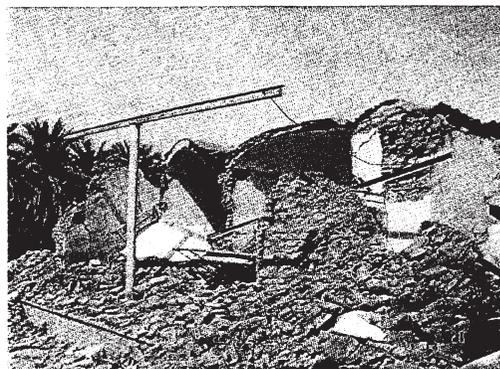
Photo 8 Damaged residential housing made of adobe bricks

る地区であるが、前面の壁が崩壊したもののアーチ部分が残っている事例である。アドベ造では、アーチやドームが残っているものが目立ったが、その周囲の建物は倒壊しており、運良く残っているという印象を受けた。

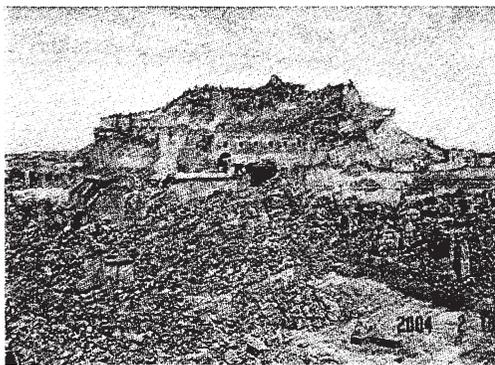
Photo 9 Arg-e Bam after the earthquake

歴史的建造物であるバム城 (Photo 9) は、要塞とその城下町からなるが、要塞の上部は完全に崩壊しており、下部がわずかに原型をとどめている。城下町はほぼ完全に崩壊しているが、倒壊せずに残ったアーチ部分もある。バム城の東壁の外に岩盤の露頭があり、その傾斜に沿って物見塔 (上部の高さ約3 m、下部の高さ約6 m) がほぼ無傷で残っている (Photo 10)。

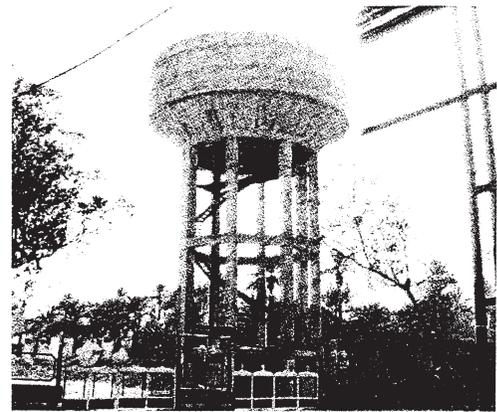
Photo 11 Water tank in the severely damaged area

被害の大きかった市街地に立つ高さ約 20 m の RC 構造の給水塔 (Photo 11) は 8 本の柱を正八角形に配置した中層梁を有する立体ラーメン構造である。この給水塔では、地上から 2.5 m 付近の東西の柱にかぶりコンクリートのはく離が見られ鉄筋が露出していた。コンクリートのはく離は東

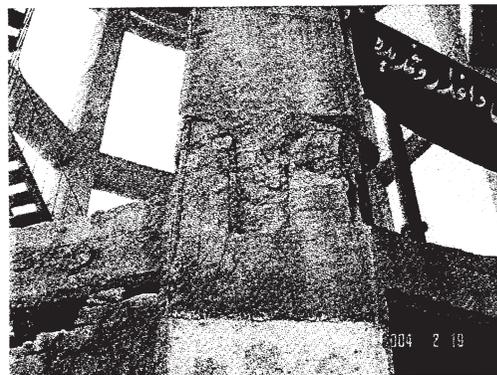
Photo 12 Concrete column and rebar on the east side of the water tank shown in Photo 11

の柱の方が西側よりも縦に大きく、また、軸方向鉄筋は西側の柱では明らかに座屈しているが、東側では座屈ではなく、引っ張りを受けたように見受けられた (Photo 12) (土木学会調査団, 2004)。Photo 13 に示すように付近の建物のほぼすべてが西向きに傾斜・倒壊していることから、この給水塔も西向きに大きな力を受けたものと思われる。

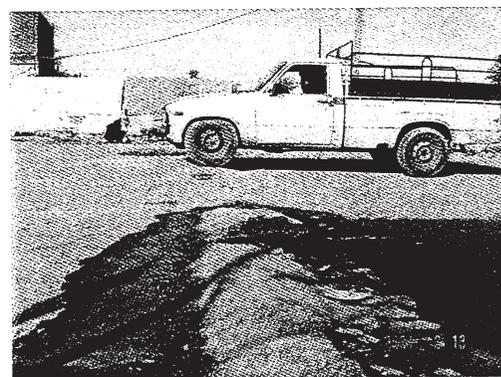
Photo 14 Bulge on a traffic road due to water hose underneath

た住居の撤去が進んでいないため完全には復旧しておらず、車道を横切って地上仮配管を各テントまで引いているところもある。そのため、Photo 14 に示すように道路に段差が生じ、そこで自動車等が速度を落すため交通に支障をきたしているところもある。しかし、多くの場所では応急用の水タンクがテント数戸に1つ割り当てられている。

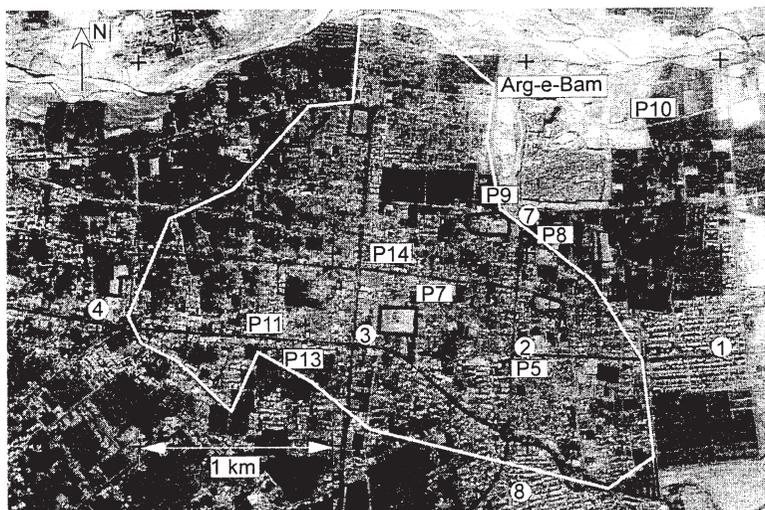
バム市における被害分布と震度分布、表層の地質構造を詳細に調べるために、バム市内に測線を設け微動観測を行った。Fig. 5において白線で囲まれた地区は、旧市街で被害の大きかった地区である（German Remote Sensing Data Centerによる）。また同図中丸印に示す番号（1から4、7と8の6点のみ示す）は微動観測点に付けた番号、

四角に示すP5などの番号は、本稿中に示す写真番号とその撮影地点である。同図中観測点2で交差するほぼ東西・南北の測線に沿う合計20点で微動観測、アンケート調査（18点）、建物の種類別の倒壊率調査（18点）を行った。倒壊率調査は微動観測点を中心に半径50m以内の建物について

Fig. 5 Satellite image of heavily damaged area (delineated area), investigation points of microtremor and damage distribution (shown as number in a circle), and location where photographs were taken (shown in a square: P5 denotes Photo 5, etc.) (Basemap: Space IMAGING and German Remote Sensing Data Center)

て行った。その結果を Table 4 に示す。最も被害の大きかった観測点 2, 3, 7 ではアドベ組積造, 無補強組積造の倒壊率が大きい。そこから 1 km ほど離れた観測点 1 や 4 では, 建物の倒壊率は明らかに小さかった。この点に関する詳細な検討は今後の課題である。
