速報

2005年9月の台風14号および前線による豪雨災害の特徴

Characteristics of a heavy rainfall disaster caused by typhoon No. 0514 and stationary front in September 2005

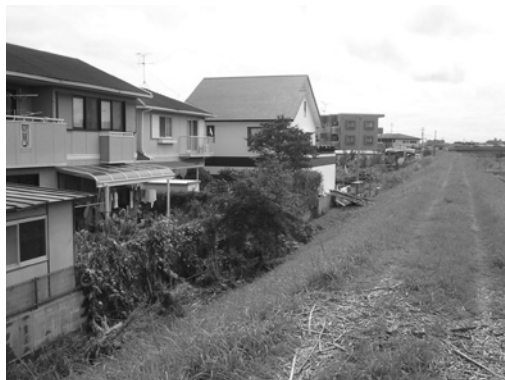
写真1 溢水が生じた宮崎市小松地区の大谷川
右側が河道。手前の堤防上のゴミから（堤防高は手前側が高く奥側が低い），この付近で越水があったことが推測される。
2005年9月11日，牛山撮影。

9月9日~10日の「沖永良部台風」による鹿児島県での1350棟，1983年7月20日~23日の「昭和58年7月豪雨」による島根県での1060棟しか記録されていない。宮崎県における全壊家屋のほとんどは，浸水によるものとみられる（写真1）。ただし，今回の事例では，主要河川の破堤は発生しておらず，2004年新潟豪雨時の三条市，中之島町（現長岡市）のような洪水流によって家屋が破壊・流失する形態の被害はほとんど発生していない。これらの全半壊家屋は，浸水自体により家屋が再建困難とみなされ，当初床上浸水としてカウントされたものが，全半壊と認定されたケースが多いように思われる。たとえば，宮崎県の9月22日の資料では，宮崎市は全壊0棟，半壊11棟，床上浸水1976棟だが，10月7日の資料では同513棟，1209棟，265棟となっており，床上浸水家屋数の減少分と，全半壊家屋数の増加分がほぼ均衡している。

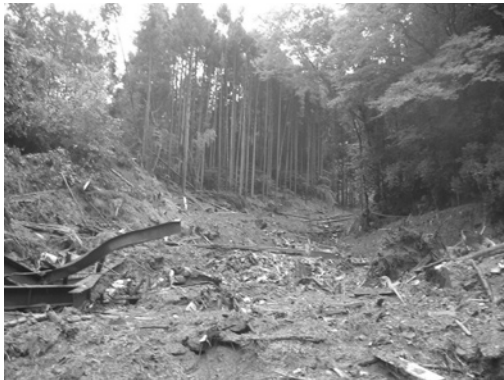
写真2 宮崎県高千穂町岩戸・土呂久南地区の土石流災害現場 1棟が全壊し、4名が死亡。2005年9月10日、牛山撮影。

市町村別で人的被害が多かったのは、鹿児島県垂水市、宮崎県高千穂町の5名で、すべて土砂災害による犠牲者であった。高千穂町内では、土砂災害により3棟が全壊し、うち2棟で死者が生じた。同町岩戸・土呂久南地区では1棟が全壊し4名が死亡した。現場は、勾配17度ほどの谷出口にある一戸建て家屋で（写真2）、地元の話では、当時自主避難が呼びかけられていたが、この世帯では昨年の台風の時も大丈夫だったので、積極的に避難行動は起こしていなかったようである。

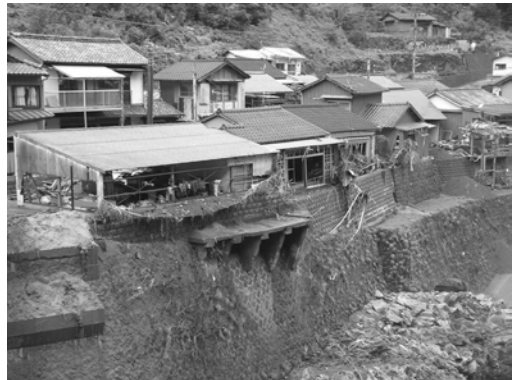
写真3 洪水流により損壊した宮崎県日之影町神影地区の民家 右から2軒目の民家は土台から浮き上がり、移動している。2005年9月10日、牛山撮影。

宮崎県日之影町神影地区は、五ヶ瀬川に隣接する幅100m程度の谷底平野に立地し、激しい洪水流により、全壊10世帯、半壊14世帯、床上浸水6世帯を生じた（写真3）。また、土石流も発生し、12世帯が全壊した（写真4）。しかし、浸水のはじまった9月6日7時頃より7時間前の6日0時30分に避難勧告が出されており（土石流発生は同日9時50分）、かつ、これ以前に住民のほとんどが指定避難場所等に避難しており、人的被害は皆無であった。日之影町役場は、神影地区上流側約1kmの五ヶ瀬川の脇にあり、

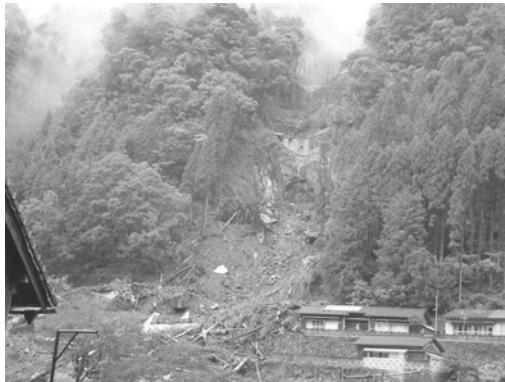
写真4 宮崎県日之影町神影地区の土石流。12世帯全壊，人的被害なし。2005年9月10日，牛山撮影。

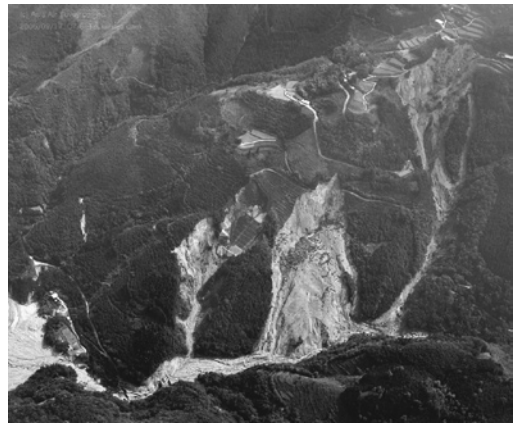
写真5 宮崎県椎葉村松尾地区の土石流 少なくとも3カ所の発生が認められる。9月17日，アジア航測（株）撮影。

宮崎県田野町の鰐塚山では全長2 km，最大幅200 m，浸食深80 m程度という国内最大級の土石流が発生するなど（高谷，2005），宮崎県，鹿児島県を中心に崩壊幅が100 m以上にも及ぶよ

うな大規模な土石流等が多発した(写真5)。大規模な土石流等は必ずしも人的被害には結びついていないが、道路の寸断により孤立する地域が、宮崎県北部山間部を中心に多数生じた。宮崎県椎葉村では、10月中旬時点でも、幅員2m程度の林道が、村中心部と村外を結ぶ唯一の交通路となっており、車の行き来ができない集落も残っている。
