論文

広域災害特性分析結果を用いた土砂災害対策支援 GIS の検討

Investigation of Sediment Disaster Mitigation GIS by Using Results of Large Area Disaster Characteristic Analysis

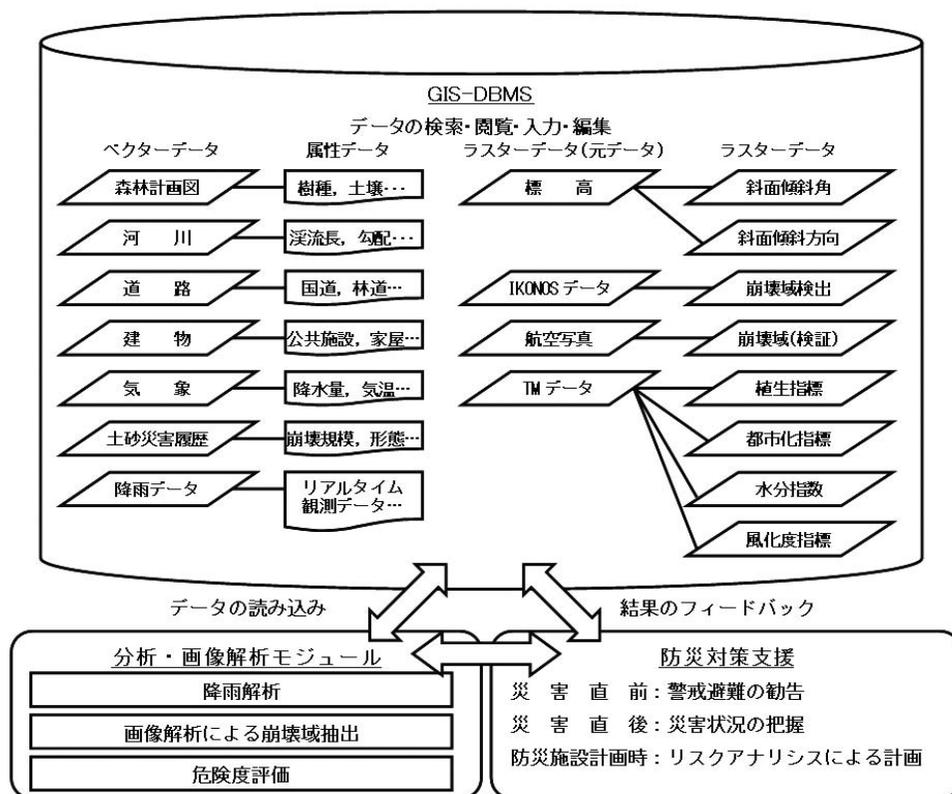
Fig. 1 土砂災害対策支援 GIS の概要

ここで対象とする領域は、約100km²の面積をもつ地域である。システムの概要を Fig. 1に示す。本システムは、GIS-DBMS（データベース管理システム）、分析・画像解析モジュール、意志決定支援の3つのパートで構成される。

この GIS-DBMS から必要となるデータを分析・画像解析モジュールに渡し、降雨特性分析、衛星画像による土砂崩壊の検出、崩壊記録と森林データベースによる崩壊地特性分析、および素因・誘因を考慮した危険度評価を行う。また、分析結果は、DBMS に主題図などとしてフィードバックする。意志決定支援として、本研究では、3つの時刻（災害発生直前、災害発生直後、防災対策計画時）に着目し、土砂災害の警戒避難支援、災害状況の把握・応急復旧支援、砂防施設の計画支援を行う。

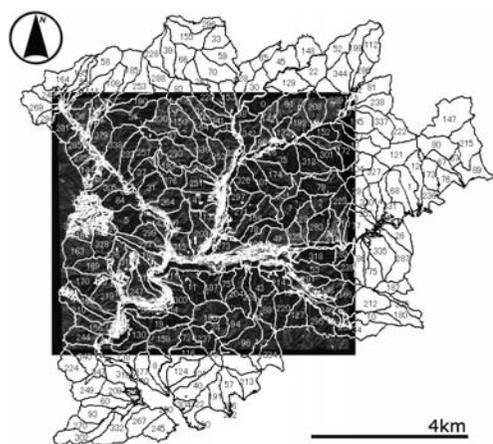
Fig. 2 解析対象域

本研究では、山間部の土砂災害に着目し、解析対象域を Fig. 2に示す領域に設定した。同図に示す四角で囲まれる領域は、上矢作町の IKONOS データの観測範囲に対応する。これらの領域に、林班のポリゴンを重ね合わせた。岐阜県から提供を受けた森林計画図の林班数は、228、小班数は22,437であった。このうち、IKONOS データと重なる林班の数は、150であり、小班の数は、15,189であった。以下の分析では、IKONOS データの図郭と重なる林班および小班を用いた。

上矢作町 (ULX, ULY)=(E137° 27' 34.10", N35° 20' 11.26")
 (LRX, LRY)=(E137° 32' 36.94", N35° 16' 30.22")

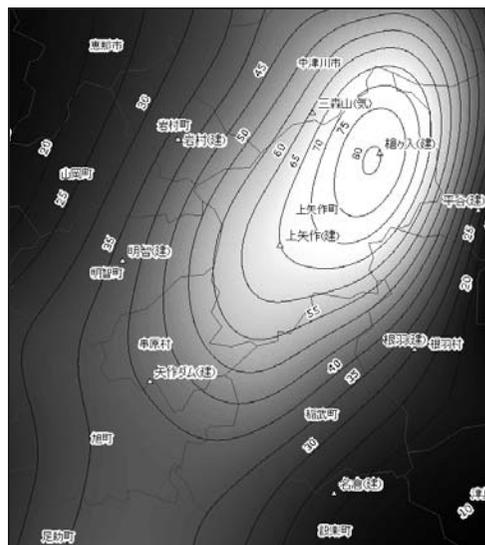
Fig. 3 上矢作町周辺の等雨量線図の一例

本研究では、前述のように、2000年9月10日20時00分～2000年9月12日21時00分までの時間雨量、累積雨量、有効雨量記録から、雨量データベースを作成した。観測所の位置を緯度経度からUTM座標に変換した後、等雨量線を作成した。Fig. 3は、等雨量線の一例であり、2000年9月12日0時時点の時間雨量データを用いて作成したものである。槍ヶ入観測所付近で80mmの降雨量があることがわかる。

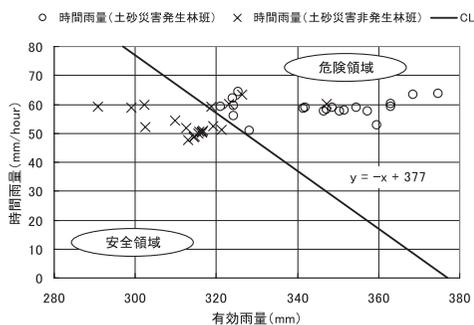
Fig. 4 土砂災害発生限界線 (CL) の設定

限られる。本研究では、前述のように東海豪雨における上矢作町周辺の20の観測所の降雨データを内挿処理し、面的に降雨データを作成している。一つの降雨ではあるが、土砂災害が発生した林班と発生しなかった林班について、多くのポイントデータを用いることができる。そこで、土砂災害発生林班と非発生林班のそれぞれについて20個の林班を選定し、時間雨量と有効雨量が共に大きな時間帯のデータを用いて散布図を作成した。Fig. 4に、本研究において設定したCLを示す。同図中、土砂災害発生林班の降雨量を○、非発生林班の降雨量を×で示す。本研究では、土砂災害発生降雨が全て危険領域に包含されること、また、CLの傾きaが $-1 < a < 0$ の範囲となるようにCLを設定した。

過去23年分の最大日雨量データを用いて上矢作町観測所における東海豪雨の発生確率年¹¹⁾を推定したところ、約50年となった。上矢作町における東海豪雨による最大日雨量は、過去の観測記録から求めると50年に1回の確率で生じる降雨量に相当している。したがって、本研究で設定したCLは、50年確率の降雨データのみに基づいて求めたことを意味する。今後、CLの信頼性を向上させるために、東海豪雨以外の土砂災害発生・非発生降雨のデータを蓄積する必要がある。しかしながら、上矢作町を対象とした場合、現時点では崩壊時の他の降雨量データはなく、東海豪雨の降雨量データから決定されるCLを用いて後述の警戒避難支援を行う。

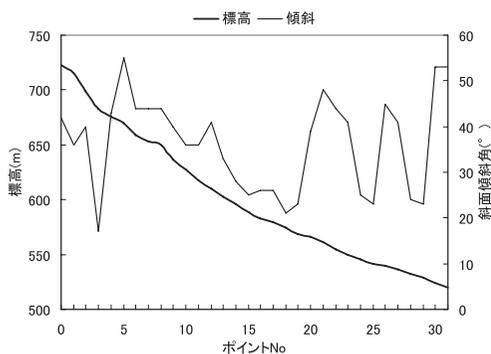
Fig. 5 土砂崩壊箇所（土石流）の標高と斜面傾斜角

土石流発生箇所における標高と斜面傾斜角の一例を Fig. 5 に示す。これは、上矢作町東部の達原における国道418号を寸断した大規模な土石流の発生箇所である。この土石流に対して、流下方向に向かって約10m 間隔で標高、斜面傾斜角の値を取得した。ここで、横軸のポイント No. は0が最上流であり、番号が大きくなるにしたがって、下流に進むことを意味する。土石流の始点と終点の標高差は、約200m であった。

一般的に土石流の発生域は、15° から20° 以上の溪流、崩壊の発生域は、30° 以上の急斜面とされる。しかし、斜面傾斜角が激しく変化していることにより発生域、流送域、堆積域の区分を困難にしている。その原因として、豪雨によって林道に雨水が集まり、土石流が発生したこと、国道施工時の切り土によって斜面傾斜角が急になったことなどが考えられる。同様に、他の土石流、崩壊箇所についても分析を行ったが、斜面傾斜角によって明確に発生域を区分することは困難であった。土石流、斜面崩壊、それぞれについて数例を検討した結果から、発生域とみなしても誤認の可能性が低いと考えられる領域として、下記の領域を特定した。

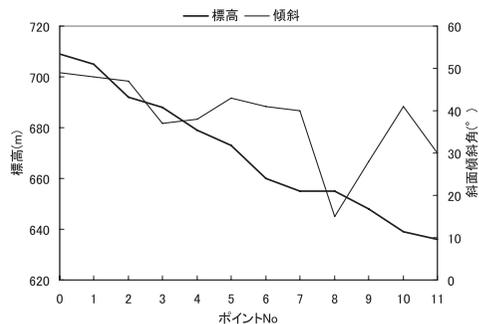
Fig. 6 土砂崩壊箇所（崩壊）の標高と斜面傾斜角

また、崩壊発生箇所における標高と斜面傾斜角の一例を Fig. 6 に示す。これは、宇連地区における林道近傍の斜面崩壊の発生箇所である。Fig. 5 と同様に、標高と斜面傾斜角をグラフで表した。崩壊の始点と終点の標高差は、約70m であった。

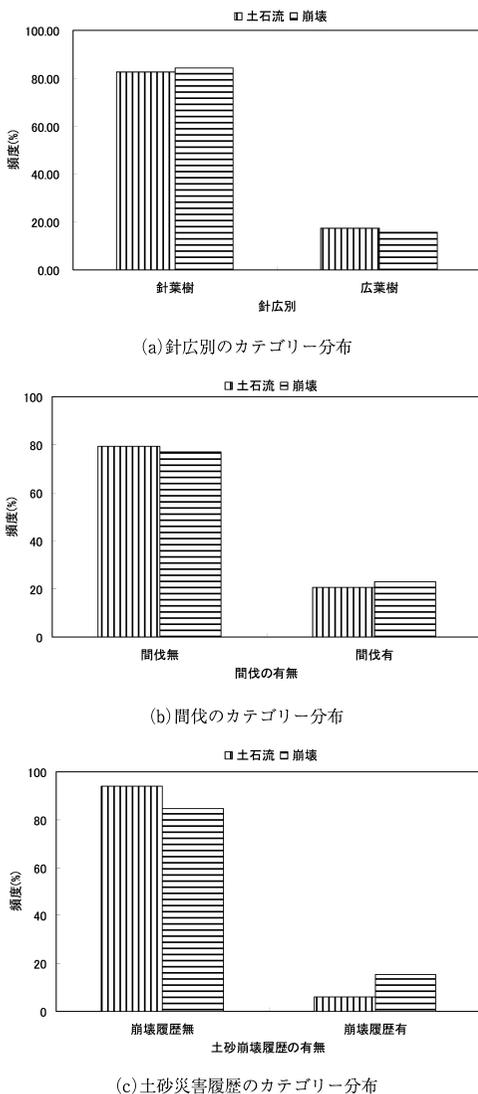
Fig. 7 土砂崩壊発生域の特性分析の一例

上述した方法により発生域を特定し、土石流、斜面崩壊の二つの崩壊タイプについて崩壊特性分析を行った。土砂崩壊発生域の特性分析結果の一例を Fig. 7 に示す。同図 (a) は針広別に対するカテゴリ分布である。ここで、針広別とは、針葉樹と広葉樹の区別であり、森林簿に記載されている表現である。土石流の発生域が含まれる小班のうち、約83%が針葉樹であり、斜面崩壊の発生域が含まれる小班のうち、約84%が針葉樹であったことが分かる。

同図 (b) は、間伐の有無に対するカテゴリ分布である。管理が行き届かない林は、崩壊が発生しやすいと考えられるが、間伐がされておらず、管理が不十分な箇所において土石流、斜面崩壊ともに多く発生していることが、この図より分かる。

森林簿にはおいて土砂崩壊の履歴が小班ごとに示されているが、この履歴の有無と東海豪雨によって発生した土石流、斜面崩壊の有無を各小班について比較した結果を、同図 (c) に示す。東海豪雨以前に土砂災害履歴の無い箇所においても、東海豪雨による土砂崩壊が多く発生している。特

に、東海豪雨により土石流が発生した割合は約94%と高かった。東海豪雨以前の崩壊履歴と東海豪雨による崩壊とに相関性が見られない理由としては、前述したように、上矢作町における東海豪雨による降雨量は50年確率に相当する降雨量であり、まれに発生する降雨量のため、詳細な災害記録が残されていない可能性がある。このように、東海豪雨以前においては必ずしも詳細な崩壊記録が森林簿に残されていなかったことがあげられ

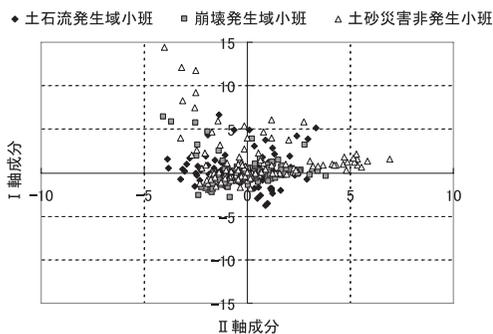
Fig. 8 数量化Ⅲ類によるカテゴリー散布図

Fig. 8に数量化Ⅲ類のカテゴリー散布図を示す。土石流発生域小班、斜面崩壊発生域小班、土砂災害非発生小班の散布状態が異なることから、データ構造に違いが見られ、土砂災害の有無が判定できる可能性を示唆しているものといえる。

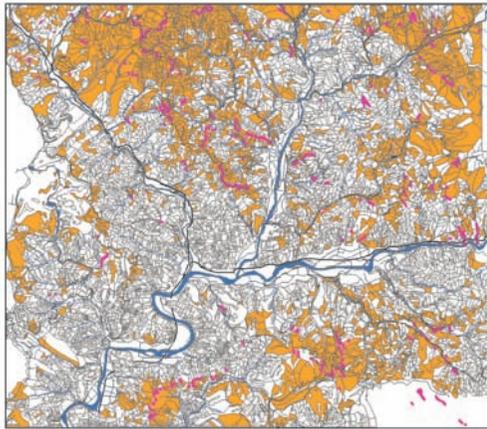
Fig. 9 数量化理論Ⅱ類による土石流発生危険度評価

数量化Ⅱ類によって土石流の危険度評価を行った結果を Fig. 9に、斜面崩壊の危険度評価結果を Fig. 10に示す。これらの図において、危険と評価された小班は、やまぶき色、安全と評価された小班は、白色で示す。また、土石流の発生箇所は紫色、崩壊の発生箇所は青で示す。これらの危険度評価の精度を検証するために、本研究では以下の式を用いた。

■土石流の発生箇所，■数量化理論によって危険と評価された小班，
□数量化理論によって安全と評価された小班

む小班の総面積 (km²) である。東海豪雨による土石流, 斜面崩壊の危険度評価結果に対して適合度を計算したところ, 0.89, 0.79と良好な結果が得られた。

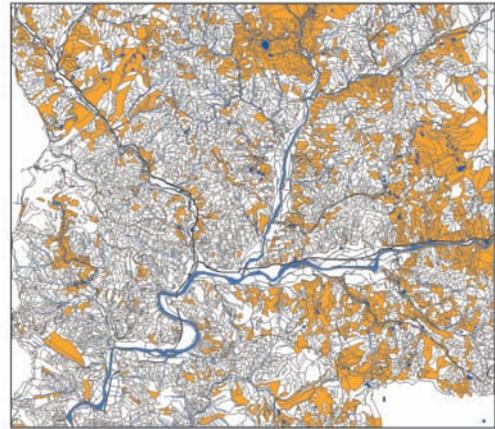
Fig. 10 数量化理論Ⅱ類による崩壊発生危険度評価

■崩壊の発生箇所，■数量化理論によって危険と評価された小班，
□数量化理論によって安全と評価された小班

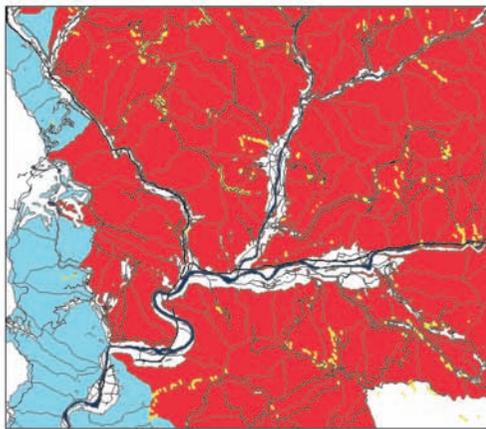
(a) 土砂災害発生限界線 (CL) による危険度評価

東海豪雨の雨量データより作成した土砂災害発生限界線 (CL) と等雨量線から求められる各林班におけるスネーク曲線を用いて、降雨データのみによって各林班における崩壊の有無を検討した結果を Fig. 11 (a) に示す。CL を超えた林班を赤色、超えていない林班を水色で示す。この結果の検証を行うために、土砂災害記録 (同図中、黄色で示すポリゴン) のオーバーレイを試みた。降雨要因により危険と判断された林班に、土砂災害記録が含まれる箇所が多いことが分かる。しかし、崩壊が発生した箇所を非発生と判別した林班も、若干見られる。これは、土砂災害の判別を誘因のみで行うには限界があることを示している。

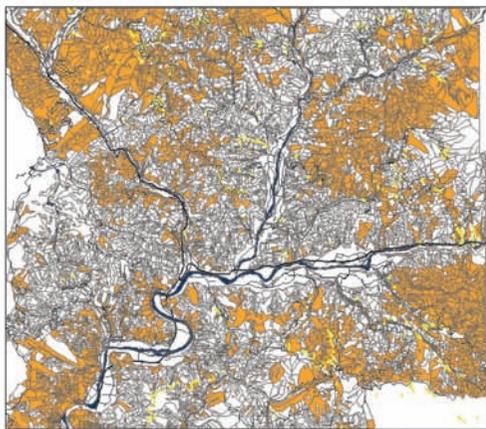
(b) 警戒・避難時の土砂災害危険度評価

警戒・避難時における土砂災害危険度評価結果を Fig. 11 (b) に示す。この図は、Table 3 の警戒・避難時 (t1) に示すデータを用いて、数量化Ⅱ類により危険度評価を行った結果であり、危険と評

価した小班をやまぶき色で示す。この場合、外的基準が森林基本図より作成した土砂災害履歴であるため、(1) 式の A_0 を東海豪雨による土砂崩壊域 (土石流と斜面崩壊の両者を含む) のある小班の面積の合計として、適合度を求めた。適合度は 0.52 であり、詳細な災害記録データが不足している場合には、その精度が低下するものと考えられる。

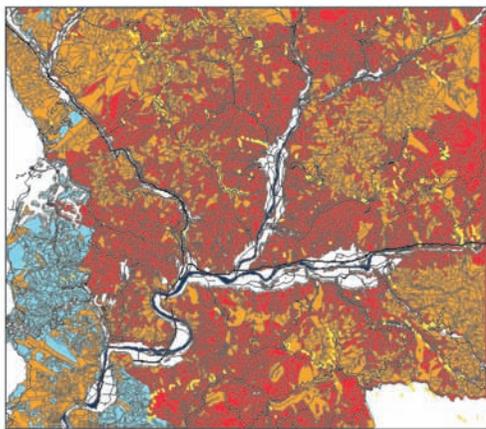
(c) CL による危険度評価と警戒・避難時の危険度評価のオーバーレイ
 ■土砂崩壊箇所, □CLを超えていない林班, ■CLを超えた林班,
 ■土砂崩壊の危険度評価で危険と評価した小班

Fig. 11(a) および (b) を重ね合わせた結果を Fig.11(c) に示す。リアルタイムの情報として、東海豪雨により設定した CL によって危険と判断された箇所と事前情報としての平常時の危険度評価結果を重ね合わせることで、危険箇所を容易に認識することができる。

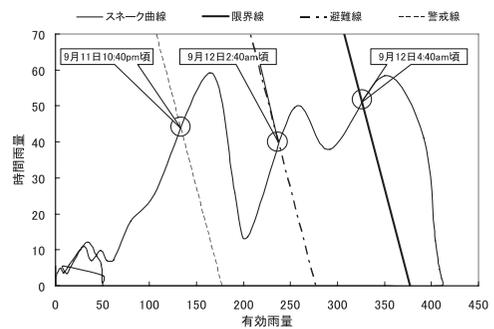
Fig. 12 宇連東地区の警戒避難時期の検証

ここで、(c) 図において最も危険とされる宇連東地区における警戒避難時期の検証を試みた結果を Fig. 12 に示す。同図に示すスネーク曲線は、宇連東地区に含まれる 10 の林班の有効雨量と時間雨量を用いて作成した。また、スネーク曲線の推移に着目し、時間雨量のピーク値に対応する有効雨量の差が約 100 mm であるので、100 mm を基準

として避難線および警戒線を描いた。その結果、スネーク曲線が 9 月 11 日の 10:40 pm 頃に警戒線を超え、9 月 12 日 2:40 am 頃に避難線を、さらに、4:40 am 頃に限界線を越えていることがわかる。この GIS では、各林班についてのスネーク曲線、および警戒時、避難時の崩壊危険度を求めることができる。上矢作町全域について、一つの降雨量データだけで、避難、警戒の決定支援をするよりは、上矢作町の多数の林班のそれぞれに対するデータにより支援の検討ができるので、詳細な警戒避難支援が可能である。今後、他の豪雨災害にも適用できるように、東海豪雨以外の土砂災害発生・非発生降雨のデータを蓄積する必要がある。

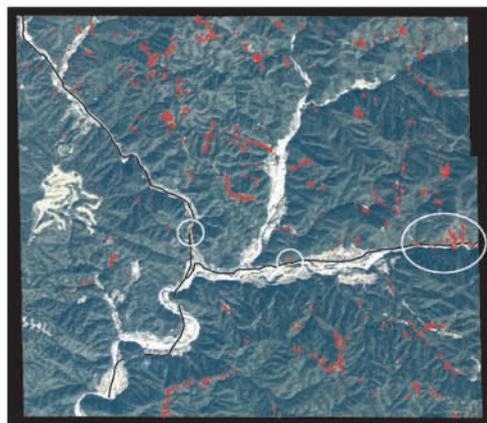
(a) 国道被災箇所の抽出結果

Fig. 13(a) は国道と土砂災害記録による道路被害抽出結果を示したものであり、6箇所の寸断箇所が認められる。同図中に、国道の寸断箇所を○で示す。被害延長から災害の規模が、また結果の表示により孤立地区の判別が可能となる。(b) 図は県道・林道被害抽出結果であり、やまぶき色で示す112箇所の被害箇所が認められる。国道と同様に、被害規模、孤立地区が判別されるとともに、緊急物資の運搬のための迂回路の検討なども可能となる。(c) 図は建物被害抽出結果である。同図中に、被災箇所を○で示す。総被災戸数、被災箇所の総面積など被災規模を知るとともに、1 m 分解能の衛星画像から作成された詳細な崩壊箇所を示した地図と、5000分の1の縮尺の地図からデジタルタイザにより作成された建物位置図を重ねることにより、各被災家屋についてどの部分が、何平方メートル被災しているかを知ることが可能であり、各戸の被害の程度を詳細に判別することが可能である。

衛星画像などより緊急に作成された土砂災害記録と国道、県道および林道、建物のベクターデータをオーバーレイし、重なった箇所をカウントすることで災害状況の把握を行った事例を Fig. 13 に示す。背景は IKONOS 画像であり、土砂災害記録を赤で示す。

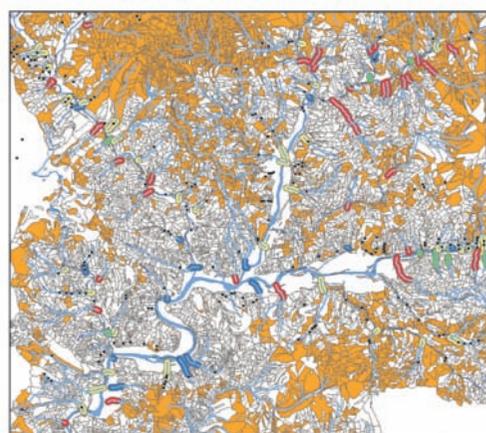
Fig. 14 崩壊土砂流出被災危険度評価

リスクアナリシスの前提となる危険度の評価としては、Table 3に示した災害後防災施設計画時(t3)における、外的基準と説明変数により各小班の危険度評価を行った。また、この防災施設計画時における土石流危険度評価結果と既存の砂防・治山施設(2003年3月末まで)の有無の組み合わせにより、溪流の崩壊土砂流出被災危険度の評価を91の溪流に対して行った結果をFig. 14に示す。崩壊土砂流出被災危険度は、数量化によって危険と判定された溪流に砂防施設が無い場合を危険度

■ 危険度 A, ■ 危険度 B, ■ 危険度 C, ■ 危険度 D,
● 砂防施設

A (赤色), これに砂防施設がある場合を危険度 B (黄色), 数量化によって安全と判定された溪流に砂防施設がない場合を危険度 C (緑色), これに砂防施設がある場合を危険度 D (青色) とした。その結果, 危険度 A は32箇所, 危険度 B は34箇所, 危険度 C は10箇所, 危険度 D は15箇所であった。危険度 A に対応する32の溪流に対して防災施設計画の優先順位を検討する。

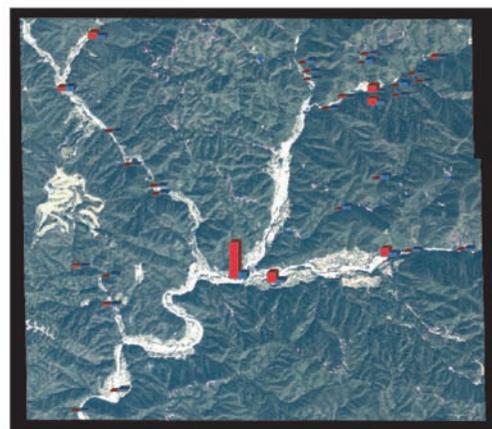
Fig. 15 リスクアナリシスによる対策優先箇所の選定

上述の危険度 A の溪流に対して, 崩壊危険度の高い溪流を抽出し, 被災額と対策費用の比較した結果を Fig. 15 に示す。図中の棒グラフは, すべての溪流についての被害額 (期待損失) の合計に対する各溪流の被害額の割合, もしくは対策費用の合計に対する各溪流の費用の割合を示している。被災額全体に占める割合が多く, かつ, 対策費用全体に占める割合の少ない箇所が優先度の高い対策箇所の候補となる。このようなリスクアナリシスの手法を取り入れることにより, 広域にわたってハードな防災対策を行う場合に, 各小班,

■ 被災額全体に占める割合, ■ 対策費用全体に占める割合
