## 速報

# フィリピン・レイテ島で2006年 2月17日に起きた地すべり災害

## Catastrophe caused by the 17 February 2006 Southern Leyte Landslide in Philippine

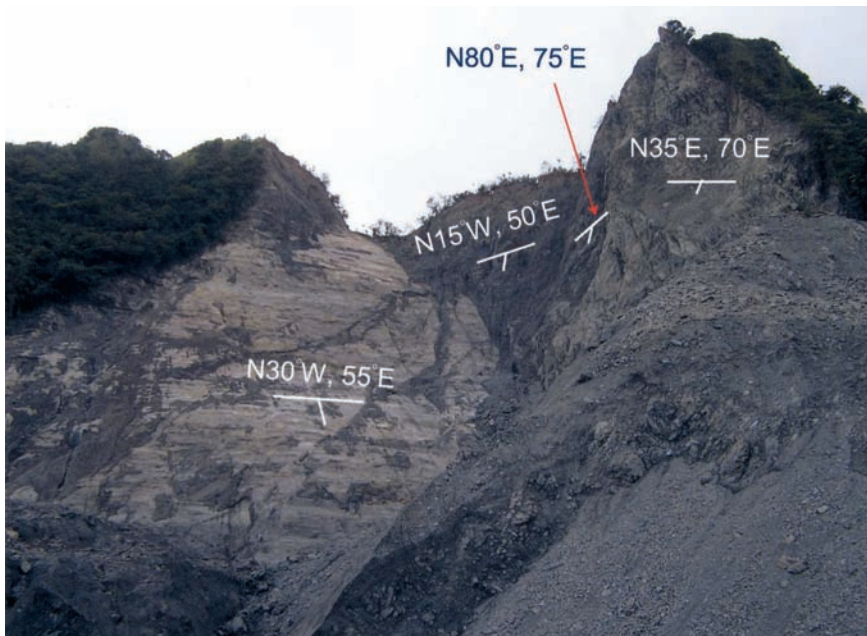
くさび状の滑落崖は Fig. 4に示すように複数の急崖斜面からなっている。それらは今回の地すべりに際し、岩盤の節理に沿って分離して形成されたと考えられる。ただし、走向が  $N30^\circ W$  の最も

Fig. 4 The landslide scarp. Joint planes were measured remotely. Dip of the joint plane indicated as N15°W, 50°E might be much steeper than 50°. Photo taken on March 24, 2006 by Suwa, H.

平滑な斜面は単なる節理面ではなく、断層であるかも知れない。筆者は露頭に到達して観察できなかったので断層であると断定することが難しいが、平滑な鏡肌は断層運動の結果だとする見方もある (Lagmay et al., 2006)。フィリピン断層帯の断層は横ずれ断層なので、高角度だと思われる。それと比べるとこの平滑な斜面の傾斜は東落ち55°とやや低角度であるが、走向を考慮すると、フィリピン断層帯と低角度で斜交する断層であるとするのが適切かも知れない。

Fig. 4に示す滑落崖の形状は国土地理院によって加筆された1/5万の地形図 (国土地理院, 2006, NAMRIA (National Mapping and Resource Information Authority of Philippineの省略形) 原図) に表されている該当箇所の地形と酷似している (Fig. 5)。古い滑落崖の存在は、この斜面では、今回と同じような岩盤すべりがこれまでに起きていたことを示唆する。

2) 節理系の発達 岩盤すべりはくさび形の崩壊として起きた。この結果、滑落崖は Fig. 4に示すような形態を呈している。3つないし4つの節理が認められる。これらのうちN30°W、55°Eで示す節理が主要なすべり面となったことが分かる。フィリピン断層の左横ずれ運動の影響で断層と低角度で斜交する節理系が発達しやすいことが考えられるが、この節理系はそうにして形成されたものと考えられる (Takahashi & Hanatani, 2006)。しかしこの面は前節でもふれたようにフィリピン断層の運動の影響で形成された断層である可能性もある。

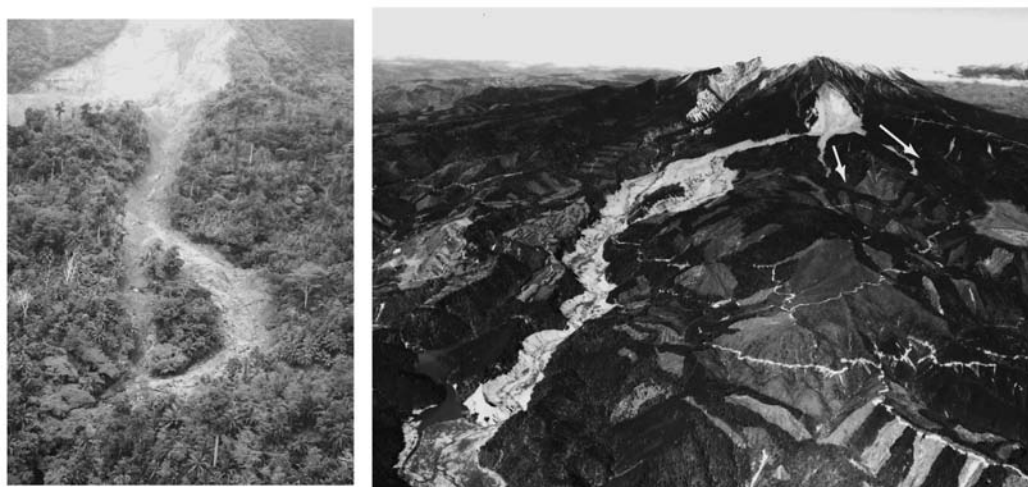
1) 高速の土砂移動 滑落崖直下で移動土塊は既に大きな速度を有していたようで、移動土塊の一部は勢い余って北隣の流域の谷へめがけて溢流している。同じような状況は1984年長野県西部地震で御岳が大規模な崩壊を起こし、岩屑なだれの一部が隣の鈴ヶ沢に流れ込んだ状況と似ている (Fig. 10)。Lagmay et al. (2006) は、なだれの運動速度を100~140 km/h と推定している。目撃者の証言に基づいて推定した現象の継続時間と移動距離から求められた値である。

Fig. 10 A portion of debris mass rushing into the neighboring catchment. Left: the 17 February 2006 Leyte slide. Photo taken on March 22, 2006 by Suwa, H. Right: the 14 September 1984 Ontake slide. Modified from the photo taken on a day of October, 1984 by Pasco Co. Ltd.

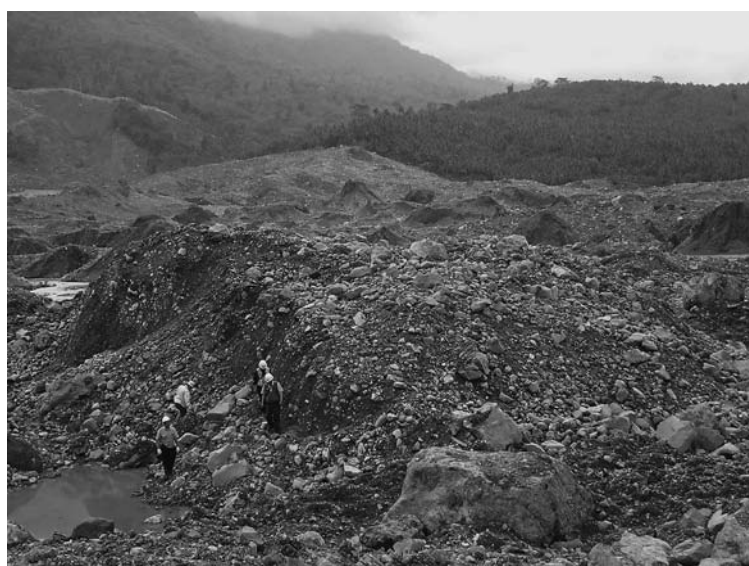
3) 流れ山 堆積地には無数の流れ山 (Hummock) が形成された (Fig. 11)。流れ山は、

岩屑なだれの移動の際に岩体や土塊が破碎しきらず、差し渡しが十数メートルから数十メートルのサイズで堆積地に大きな起伏を作るものであり、一つ一つの流れ山が崩壊源での地質の構造をそのまま保存していることに特徴がある。流れ山は規

Fig. 11 Numerous hummocks were scattered on the paddy field. Photo taken on March 21, 2006 by Suwa, H.

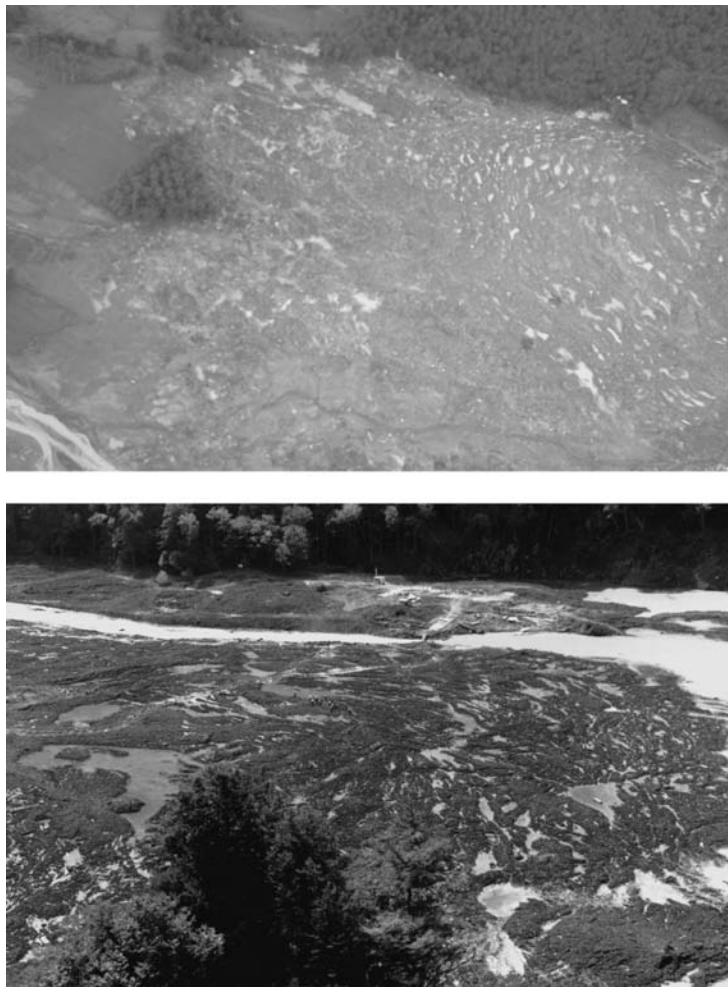
模が大きな多くの岩屑なだれに共通する堆積地形である。また、堆積地の末端部分にはFig. 12に示すような皺状の起伏が形成されていて、低所に水が溜まった状況を呈していた。これも岩屑なだれの末端付近に特徴的な地形として知られている。土砂の移動方向に作用する圧縮力によって形成されるプレッシャーリッジと呼ばれる地形である。

Fig. 12 Surface features consisting of numerous arrays of pressure ridges. Top: the 17 February 2006 Leyte slide. Bottom: the 14 September 1984 Ontake slide. Photos taken by Suwa, H.
