# 平成18年(2006年)5月27日ジャワ 島中部地震被害調査速報

## Report of Java Earthquake Disaster on May 27, 2006

### Abstract

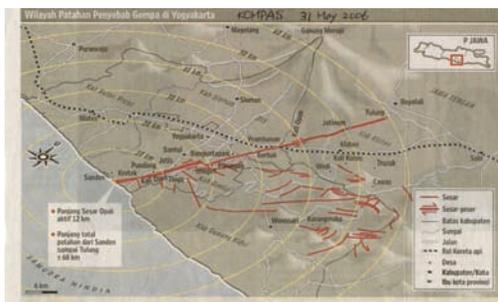
今回の地震は、ジャワ島南部方向からジャワ島下に入り込んでいる海洋型プレートに端を発し、ジャワ島中部のジョグジャカルタの南方から、ジョグジャカルタ郊外をかすめて、東北方向に発達した断層で発生した地震と考えられる。図-1に、現地の新聞に発表された被災付近の断層分布<sup>4)</sup>を示す。震源地は海岸近く、Sandenの東となっている。地震発生の翌日5月28日付けの現地の新聞に報じられた死傷者数および震源位置が図-2<sup>5)</sup>である。

図-1 被災付近の断層の新聞発表<sup>4)</sup>  
(KOMPAS, 5月31日, 2006)

以上の調査より、被災の多寡を地図に記すと図-7のようになる。図-1の断層位置と比較すると、被災は局所的で、断層位置と思われる場所に集中していることがわかる。しかし、断層位置の考えられる場所にありながら、他に比べてさほどの被災を被っていない場所もある。地盤状態が異なるものと推察される。また、震源地と思われる場所の被災状況は、他に比べて著しく軽微なことから、図-2、図-3に報告されている震源位置ははなはだ疑わしい。

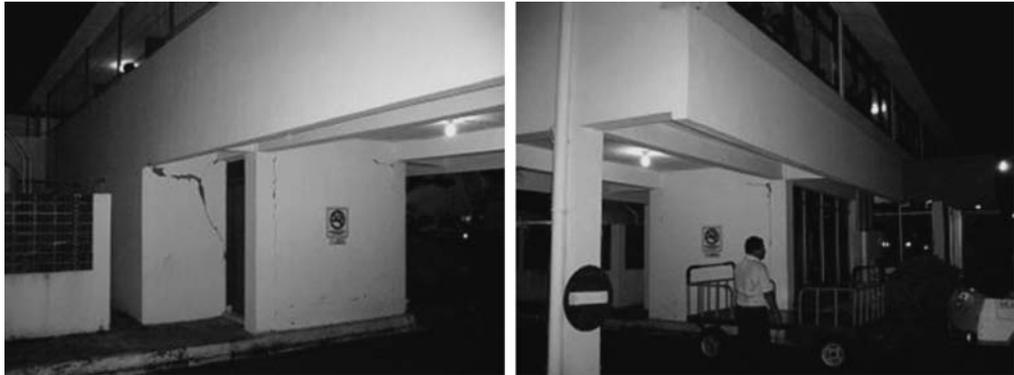
6月4日、午後8時に、Denpasar経由でYogyakartaに到着した。震災直後には閉鎖していた空港も、平常通りの運用であった。ただし、震災直後には空港内で地盤の液状化が発生したそうである。

写真-1 Yogyakarta 空港ターミナルビルに発生したクラック

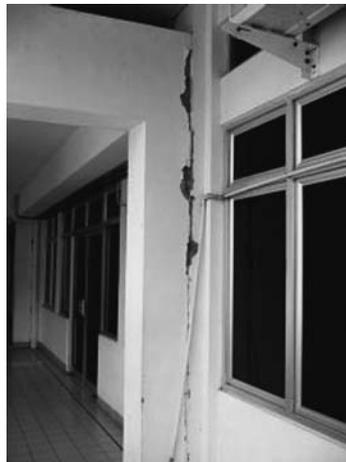
写真-2 UGM の建物に発生したクラック

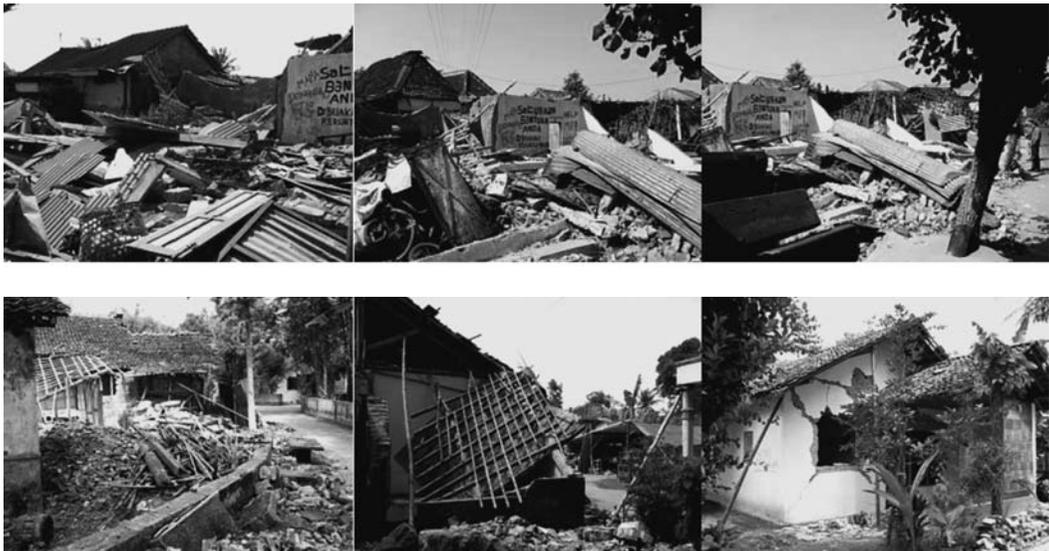
6月6日、Yogyakartaの南、被災地の中心地Bantulを訪ねた（図-6参照）。Bantul近郊では、多くの死傷者が発生したが、その多くは、就寝中の住居の倒壊によるものであった。写真-5は、

Bantul市街地における倒壊家屋の例であるが、レンガ造りの家屋の多くが倒壊もしくは甚大な損傷を受けていた。

写真-5 Bantul市街地の建物の倒壊

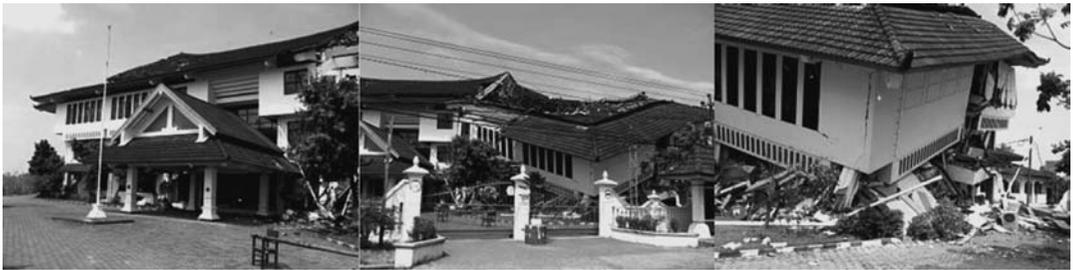
Bantul東方に隣接するSewon(Sewan)では、現地の新聞などで象徴的に取り上げられていた、倒壊した地方政府の鉄筋コンクリート構造の建物がある。この建物は左右対称形でありながら、片

方のみが倒壊しており、興味深い(写真-9)。また近隣のカレッジの建物も使用に耐えないほどに損壊しており(写真-10)、多くの建物の倒壊や損壊が、レンガ作りの家屋に集中していながら、この地域では、鉄筋コンクリート造りの大型の建物まで倒壊、損壊していることは、この地域での地震動の激しさを物語るものと思われる。

写真-9 鉄筋コンクリート構造の建物の崩壊 (Sewan)

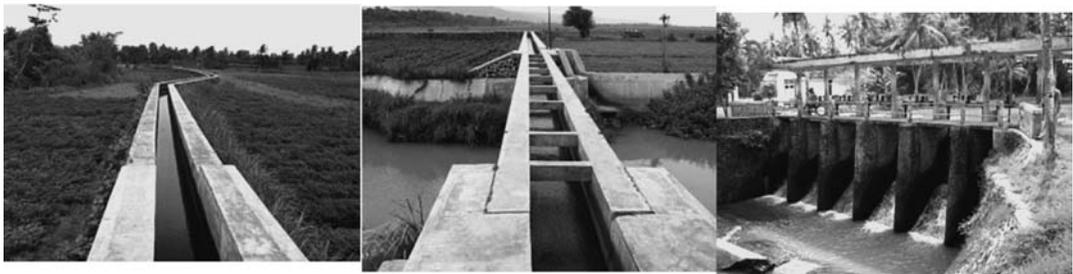
翌6月7日には、図-2や図-3に示すように、当初、震源地として発表された海岸付近に調査に出かけた。写真-11はCelepとSamesの間(図-6

の地図ではTegalan付近)の灌漑用水路の様子である。目だった損傷は見られなかった。

写真-11 海岸付近の灌漑用水路の様子 (Celep 郊外)

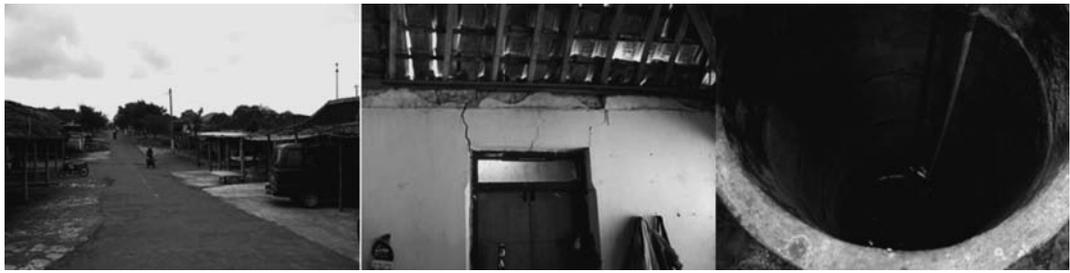
写真-12は、図-2および図-3で震源地付近とされていた海岸沿いの集落(Sames)の様子である。家屋のクラックの発生は認められるが、倒壊もしくは損壊している家屋は見当たらなかった。この付近の井戸は、Bantulから内陸部に至る井戸とは反対に、水位が低下し、海岸付近では80cmも下がったため、井戸底面に辛うじて水位が見られるものの、使用できなくなっていた(写真-12)。

写真-12 海岸沿いの集落と水位が下がった井戸 (Sames)

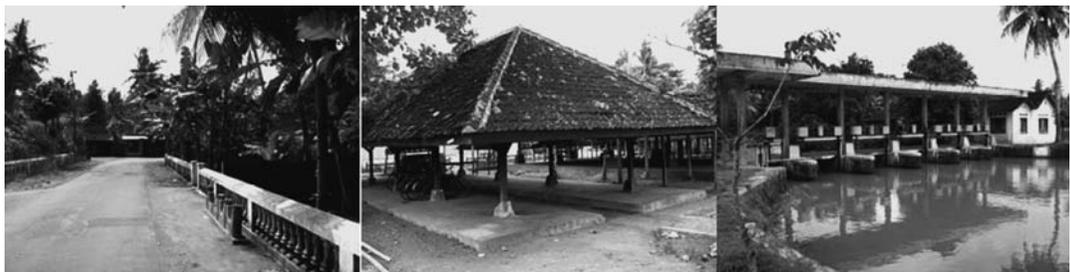
写真-13 海岸付近の町並み, 市場, 灌漑施設 (Sanden)

Celepの西隣, Sendenでも, 多少の損傷家屋は散在するものの, 写真-13に示すように, 町並み, 市場, そして灌漑施設に目立った損傷は見られなかった。写真-14は, Sendenの西方, Galurに至る途中のProgo川に建設中の橋梁の様子である。橋梁にも目立った損傷は見当たらず, 第一, 施工中の橋梁上の重機も転落しなかったようである。

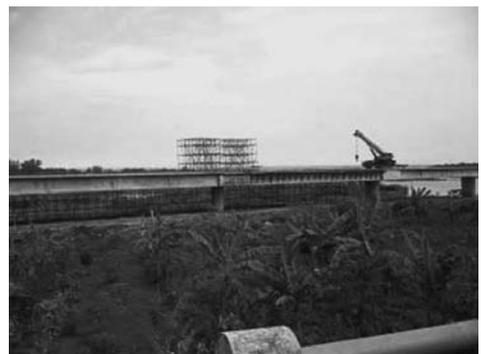
写真-14 Progo川に建設中の橋梁

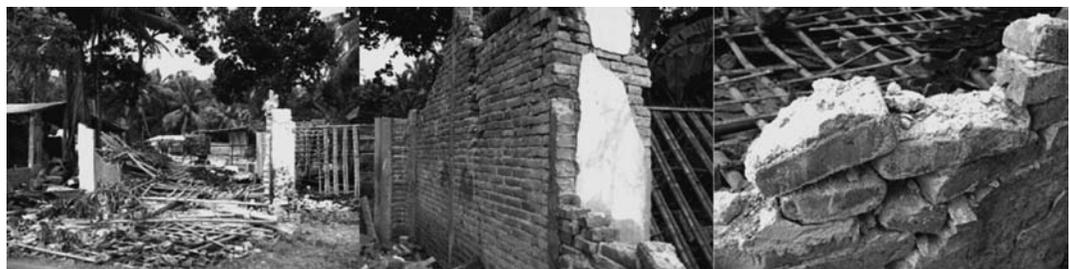
ところが一変, 内陸に入ったPandak (図-6の地図では, 海岸付近のGalurとBantulを結んだ中点あたり)では, 写真-15に示すように多くの家屋が倒壊していた。写真-15の右端は, 倒壊家屋の

写真-15 倒壊家屋の構造 (Pandak)

構造を写したものであるが、レンガの接合には、レンガ粉、砂、石灰を水で溶いたものが用いられており、固結状態でも極めて脆弱であった。このような民家の構造は、被災地全域で共通することであり、倒壊などの被害の多くが、このようなレンガ造りの民家に集中していた。また、神戸大学医学系の緊急援助チームによると、死傷者の多くが、圧死や打撲、骨折によるものとのことであり、就寝中、早朝未明の地震に伴う家屋倒壊、特に構造レンガの落下や、それに伴う屋根部の落下によるものと推察される。

(2) 6,000人弱の甚大な人的被害に見舞われた地震であったが，その被害の多くは，地震に対して脆弱なレンガ積み上げ家屋の構造に由来している。特に，レンガの接合にセメントを用いず，石灰を用いていた家屋に被害が集中してい

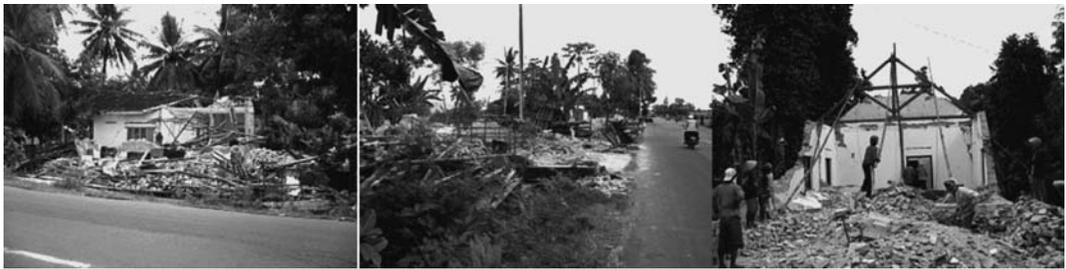
写真-16には、断層上と思われる(図-1 参照)、Bantulのほぼ真南約10km付近の内陸部 Kretg 近郊の集落の様子である。ほとんどの家屋が倒壊していた。

写真-16 Bantulの南、内陸部の集落

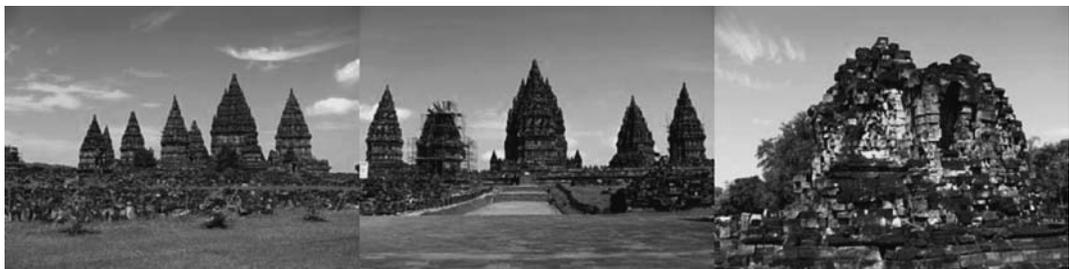
州の州境付近である。現在、UNESCOによる修復作業が行われている(写真-17)。倒壊などの大規模崩壊は見られず、積み上げられていた石が、いくつか落下し、石像が倒れた程度の被災におさまったようである(写真-18)。

写真-17 Prambananの遺跡

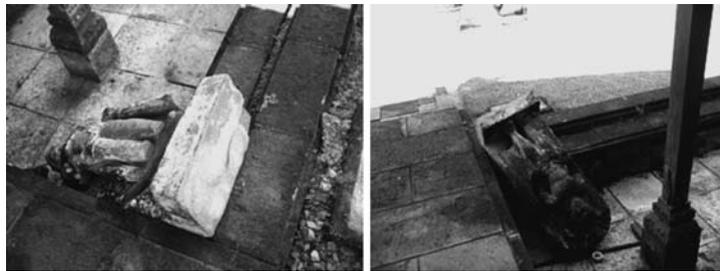
写真-18 倒れた石像 (Prambanan)

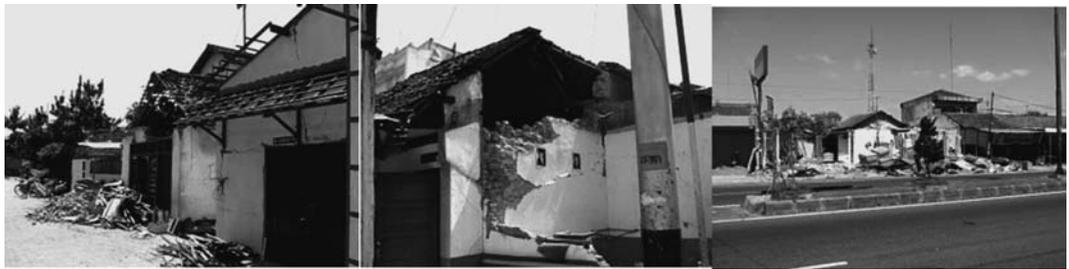
Klatenの南数キロに位置するWediでは、倒壊には至らなくても、多くの損壊家屋が認められた(写真-19)。さらに数キロ、南西に移動すると、Gantiwarnoに至るが、ここではほとんど全ての家屋が倒壊していた(写真-20)。さらに南西に移動し、丁度、Prambanan 遺跡の真南約5~7kmに位置するPlyuangenでは、ほとんどの家屋が倒壊もしくは損壊していた(写真-21(a))。それに比べて、道路脇の灌漑用水路には目立った損傷が見られないのが対照的であった(写真-21(b))。

写真-19 倒壊、損壊家屋の様子 (Wedi)

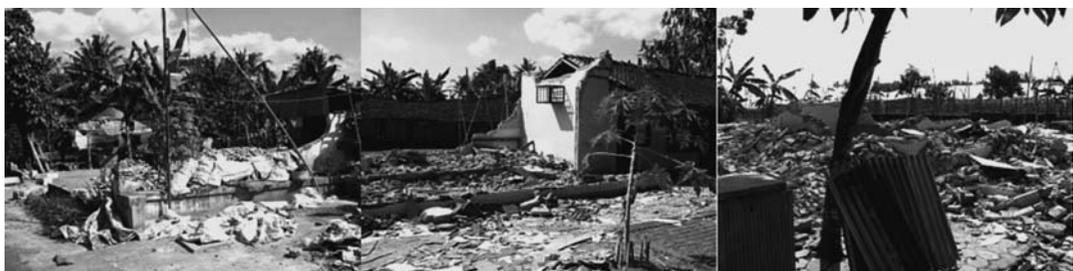
写真-20 ほぼ壊滅した集落の様子 (Gantiwarno)

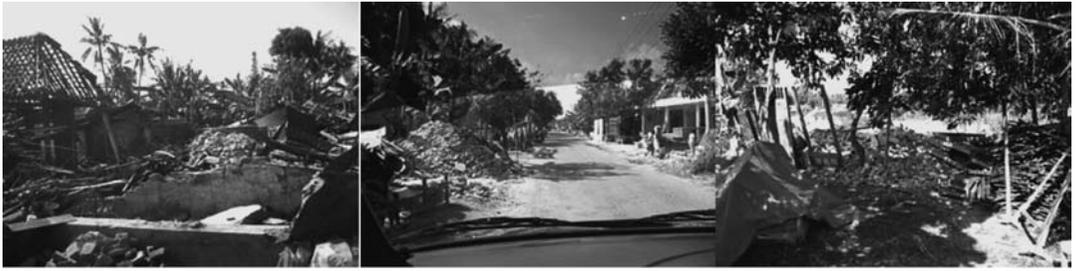
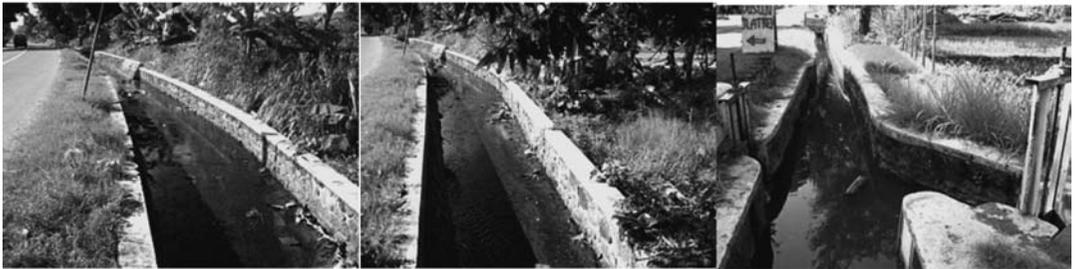
(a) 集落の様子

(b) 道路脇の灌漑用水路の様子

写真-21 ほぼ壊滅状態の家屋と損傷があまり見られない灌漑用水路（Plyuangen）

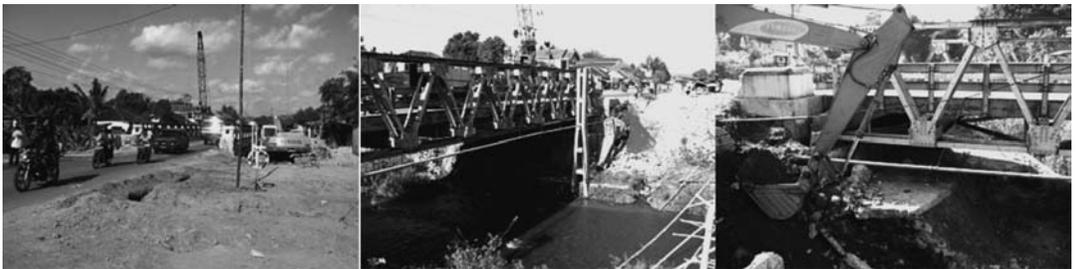
Plyuangenから東方に、Yogyakartaまでのほぼ中間地点で、K. Opak川の上流に架かる橋と思われるが、橋台の損傷を修復している現場に遭遇した(写真-22)。H鋼を橋台に沿わせて打ち込み、橋台のずれを修復していた。

写真-22 橋台の修復現場

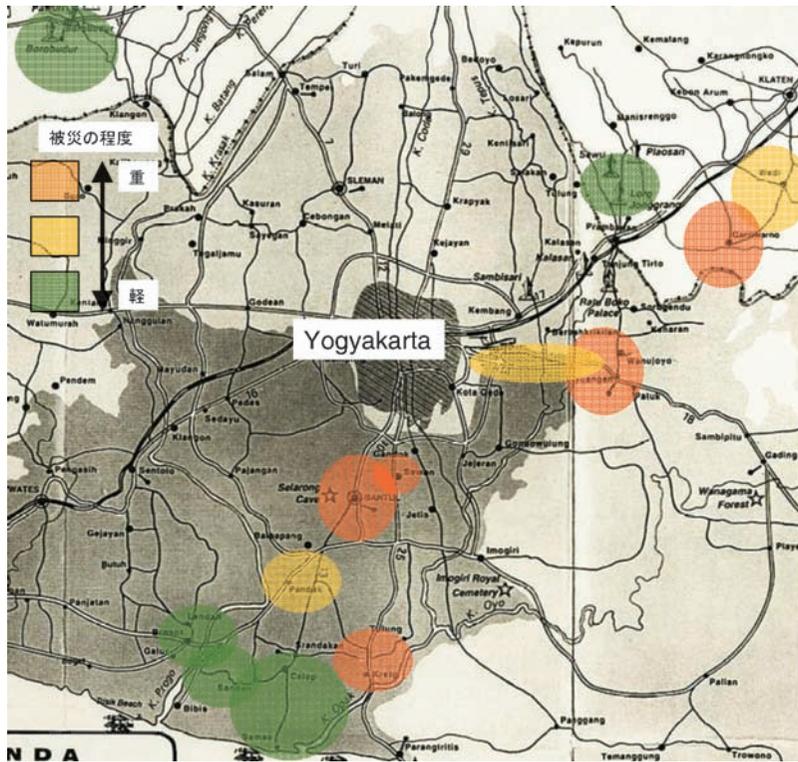
図-7 調査に訪れた場所の被災の程度比較

これによると、地震規模はM6.3からM6.5、深度10kmで、震源位置は、図-1と照らしながら、図-6の地図によると、Kretg付近でevent1の地震が発生し、その直後から、Bantulの東、Imogiri付近でevent2の地震が発生したと推察される。この同定報告は、図-7にまとめられた被災の程度の場所的差異と良く整合するものとなっている。すなわち、家屋倒壊などの甚大な被害は、図-1に示すような断層上に沿って集中していること、しかし、報道(図-2および図-3)されていた震源位置の海岸付近の集落では大きな被災が認められなかったことに整合している。今回

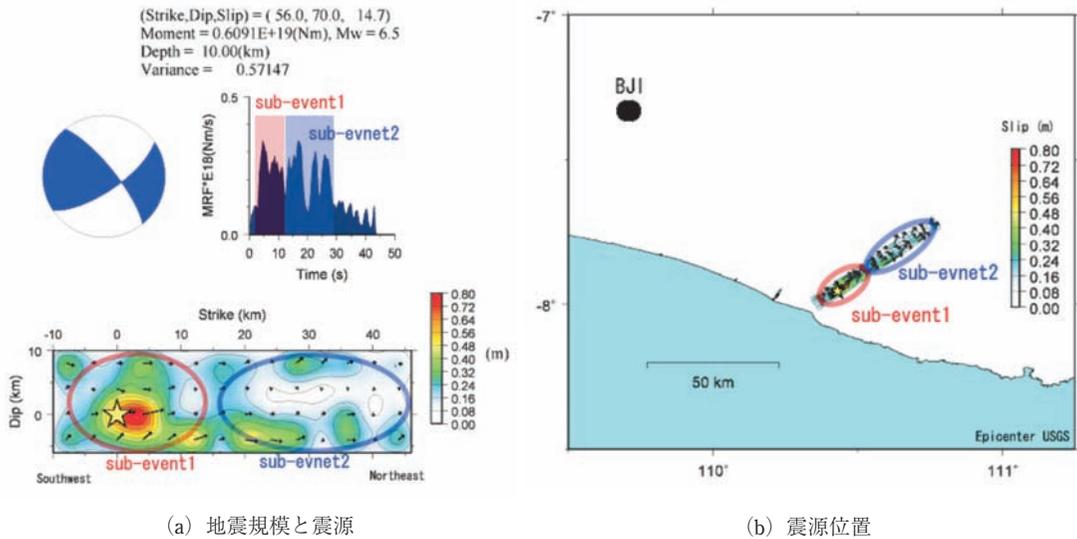
震源位置の見直しが、防災科学研究所のウェブサイトにはアップされていた。図-8 および図-9 に引用する (防災科学研究所国際地震観測管理室)<sup>10)</sup>。そこでは、筑波大学の八木勇治先生による地震解析の結果にもリンクが張られている<sup>11)</sup>。

図-8 地震解析報告（筑波大学八木勇治先生による）<sup>11)</sup>

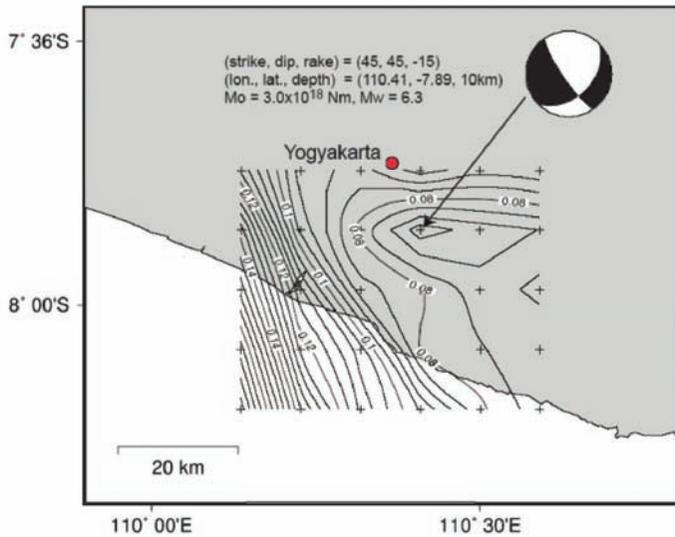
は、山間地域に調査に向かわなかったが、図-9に示されるように、震源がYogyakartaの内陸部に位置するならば、Bantul東の山間地域では、相当な被害が生じているものと推察される。現に、他の調査団によると、その山間地域では多くの斜面崩壊が生じていたとのことである。

図-9 震源位置の同定（防災科学研究所国際地震観測管理室による）<sup>10)</sup>
