特集 記事

防災・減災に植生の機能をどう 生かすか

1. 海岸植生帯の津波防災への機能 —減災か被害拡大か

2. 樹林帯の氾濫流抑制機能

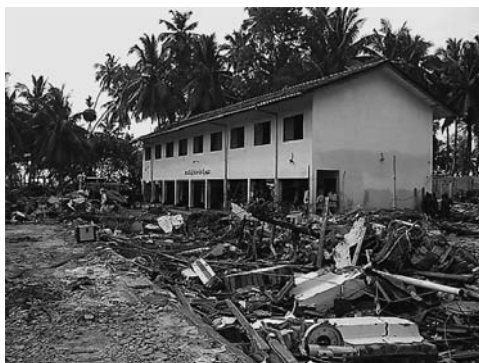
写真1-1 スリランカ・カハワでの破壊を免れた建物

スリランカ南西部のコロンボからゴールまでの平均高さは、5 m 程度であったが、9-10mにも達した地点もあり、建物、植生や地形の影響を受けて、局所的な津波の増幅が見られた。この沿岸では、2-3mの標高を持つ平坦地形が続いており、遡上してくる津波が斜面を駆け上がって大きくなる様子はない。沖合からほぼ3-5m程度の津波が来襲し、海面が上昇し、陸域へ流れ込み、そのまま内陸へ流入していったものと思われる。カハワのような地形は、海岸域で標高が高く、内陸に行くにつれて若干低下する傾斜がある。このような地域では、建物のほとんどは全壊している。しかし、写真1-1にあるように、津波が2階の窓まで到達したにもかかわらず、この建物はガラスも破壊されておらず無傷である。詳細な検討はこれからであるが、建物背後にある植生が大きな役割を果たしたものと考えられる。

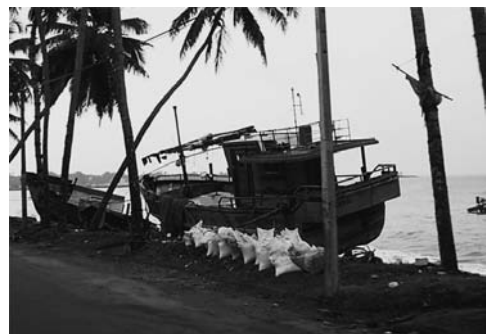
写真1-2 スリランカ・南西海岸ヒッカドア付近

写真1-2は、スリランカ南西海岸ヒッカドア付近での写真であり、ココナツの木により、漁船の浸入が防がれている事が分かる。近くの漁港または周辺に停泊していた多くの漁船は、津波の来襲により、転覆または陸上へ打ち上げられていた。沿岸でのココナツの木は、これらの浸入を見事に防いでいる。幹線道路が沿岸沿いにあり、漁船が打ち上げられたとすると、交通障害が生じていた。写真1-3は、タイ南西部パンガー県ナムケム付近での写真であり、マングローブ林により、漁船がせき止められている。近くの漁港または周辺に停泊していた多くの漁船は、津波の来襲により、転覆または陸上へ打ち上げられていた。沿岸でのマングローブ林は、これらの内陸への侵入を止める効果がある。

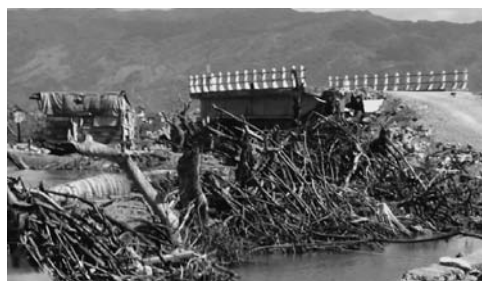
写真1-5 インドネシア・バンダアチェでの大量の流木

タイ・カオラックでは、植生基礎の侵食が多く確認された。ここでは倒壊を免れているが、基礎部分が流出することにより根が出現し維持できなくなる。一部の背高樹木は、流出し内陸へ持ち去られていた。写真1-5は、インドネシア・バンダアチェ市内沿岸部での様子であり、大量の流木が生じていることが分かる。一部には、沿岸の土砂もとも流出し、地形が大きく変化していた。これらは、市内中心部にまで流され、被害の拡大を誘因していると考えられる。

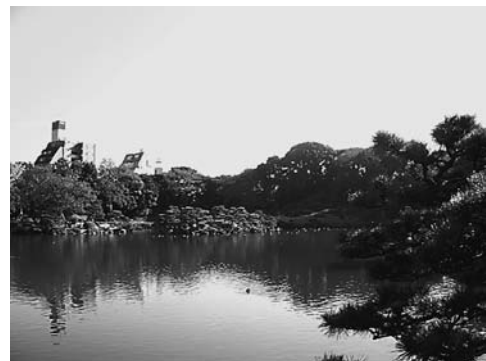
写真3-1 大火から避難者を守った清澄庭園（現代の姿）

写真3-1は，東京都立清澄庭園である。東京都の下町江東区に立地する樹林と池が組み合わせられた林泉式の美しい庭園である。三菱財閥の創始者，岩崎弥太郎によって荒れていた大名屋敷跡を買収整備された庭園で，賓客の接待や社員の慰安に使われていた。現在は都の名勝に指定された都立公園となっている。この庭園は，関東大震災の際，避難した多くの住民の生命を猛火から守ったことでも知られている。

清澄庭園（以下、旧深川岩崎邸）の存在する本所深川地区は最も火災の激しかった地区の一つである。ここには旧深川岩崎邸とほぼ同程度の面積（概ね4 ha ただし諸説有り）を有する本所陸軍被服廠跡の広大なオープンスペースがあった。両方とも数万の住民が避難した。前者は、周囲を高さ2 m 程度の煉瓦塀で囲まれ、その内部に高さ3 m、幅7 m の築山が囲み、その上にはシイ、イヌクス等の常緑広葉樹を主体とした植え込みがあった。邸内の中央には面積0.7 ha 程の池があり、カエデ、クロマツなどの樹林で囲まれていた。焼失家屋の近くのシイ類は黒焦、12m 程離れていた樹木は対熱面の葉は変色したが、裏は緑色を保っていたという。池の中島のクロマツは葉先が変色する程度の損傷を受けていたが、木造家屋（涼亭）は焼失を免れた。火流に攻められながらもここに逃げ込んだ2万余の人々の安全が確保された。

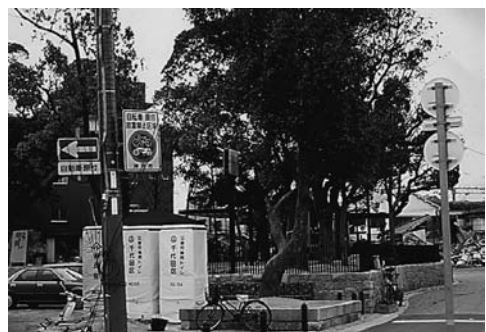
写真3-2 延焼を止めた大国公園の樹木
（震災2週間後）

建設省建築研究所調査⁴⁾を基にその焼け止まり線を見ると、大半は広幅員の道路であった。樹木や生垣によるとみられる焼け止まりもあったが全般的にみるとかならずしも多いとは言えなかった。これは効果が低かったというよりも、市街地火災が発生した地区に遮断帯となるような都市植生が少なかったことが要因のひとつと考えられている。少ない存在ではあったが、都市植生は防火に寄与した。一例をあげるならJR 鷹取駅南の高橋病院周辺被災地区（焼失面積6.9 ha）では、大国公園のクスノキとイチチョウが炎や火の粉等の楯となり延焼拡大を阻止し焼け止まり線を形成した。筆者が2週間後に観察した結果では、対熱面側の樹葉は変色していたが、反対側はそのまま緑を保っていた（写真3-2）。現在でも幹には火災の傷痕を見ることができ、震災を忘れてないための生きた証拠となっている。更に、庭の樹木群が、隣棟火災からの延焼を阻止したりする事例が多く報告されており、かなりの被害軽減効果があったことが認められている。

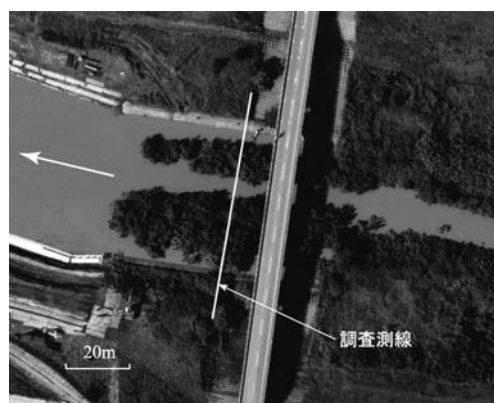
図4-1 美唄川における樹木群内外の流速測定箇所

阿部ら¹⁾は、2005年8月の石狩川支川美唄川における出水時に、図4-1に示す位置において音響ドップラー多層流速計(ADCP)を搭載したラジコンボートにより樹木群内外の流速を測定している。図4-2は樹木群内外における流下方向流速の観測結果の一例である。樹木群の流水阻害の程度が大きいことがわかる。また、観測結果の解析により樹木群の影響が樹木が無い部分の流速にも大きく影響していることも指摘している。

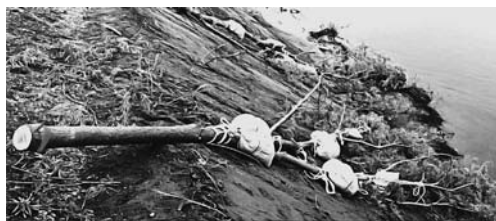
図4-3 木流し工の実施風景
(北海道開発局提供)

堤防表面に接する流れを葉の付いた樹木で弱め、勢いのある流れによって堤防が浸食を受けることを防ぐ伝統工法である。具体的には、洪水時堤防が危険であると判断された場合、図4-3に示すように堤防周辺に生育している樹木を根元から伐採し、枝に土嚢の錘をつけるとともに根元を鉄線で縛り堤防に固定し、水面下の堤防表面に投げ入れるものである。

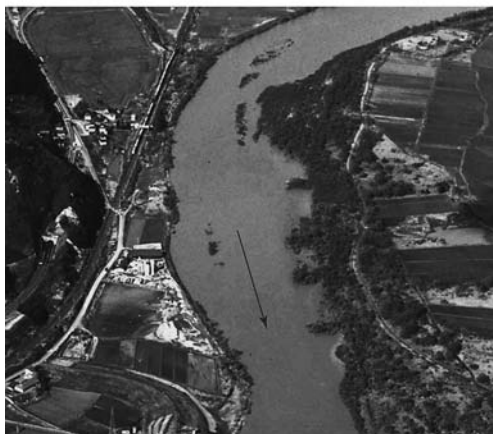
図4-4 米代川における柳水制
(写真：国土交通省の能代河川国道事務所提供)

水制工とは、川の中に突起状の構造物を配置し川の流れの方向を変えたり弱めたりするものである。河道内に生育する河畔林に水制工の役割を持たせようという試みが福岡ら²⁾によって米代川などで行われている。高水敷に生育する河畔林を櫛の歯状に伐採し、流水が集中して河岸へ向かわないようにする試みである。平成8～12年度に米代川水系米代川では、鶴形(13.0km)、蟹沢(39.0km)の2地区において、試験が実施されている。その結果、洪水時に一部倒伏等が存在するが、樹林帯内やその周辺に土砂の堆積が認められるとともに、流れを制御する効果が確認された²⁾。図4-4に米代川における水制状に河畔林伐採を伐採した際の平面図を示す。突起部の長さや間隔等は、室内水理実験等で得られている知見を基に決定されている²⁾が、この現地試験によりこれらの知見が、現地においても有効であることが示された。

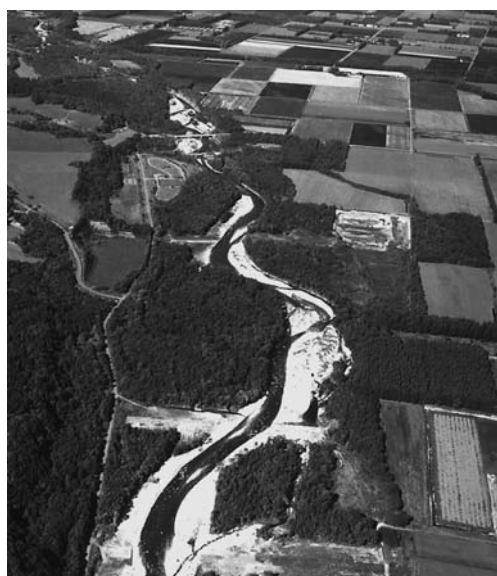
図4-5 戸蔦別川の緑の砂防ゾーン
(北海道開発局帯広開発建設部提供)

する樹木を利用するもしくは新しく樹木を導入する計画が立てられる。このような空間を緑の砂防ゾーンと呼び全国各地で事業が実施されている。図4-5は、北海道の十勝川支川戸蔦別川における緑の砂防ゾーン箇所航空写真である。床止め工の上下流に積極的に植栽を行い、土砂の扞止効果を期待したものである。数値シミュレーションや現地踏査等が詳細に行われて計画され、植栽は平成3年度から17年度までに296,000m²行われている。しかし、現在まで比較的大きな出水が生じていないため、この箇所での有効性は現段階では確認されていない。

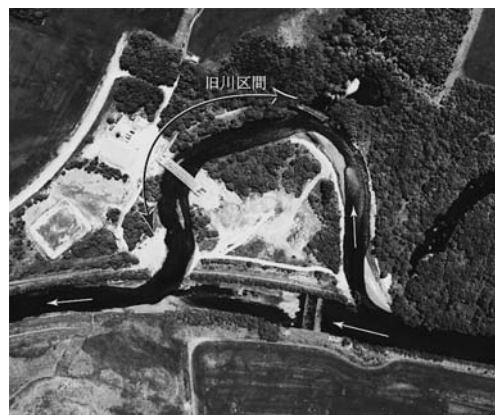
図4-6 標津川蛇行復元試験区の通水から3ヵ月後の状況

ている。試験的に通水された箇所において、人工的に掘削された区間と旧川河道をそのまま利用した区間とでは、河岸の浸食の程度が大きく異なることが確認されている³⁾。図4-6は、蛇行部に通水されてから、3ヵ月後の状況を撮影したものである。旧川区間は通常時の水際まで植生に覆われている。一方、人工的に掘削された区間は植生の自然復元を目的として裸地のままとされた。この区間の河岸線の変遷を示したものが図4-7であるが、植生で覆われた旧川区間と裸地の人工掘削区間とでは、浸食の程度が大きく異なっていることがわかる。土壌の人工的な攪乱等の影響もあると考えられるが、植生の河岸侵食抑制効果はきわめ

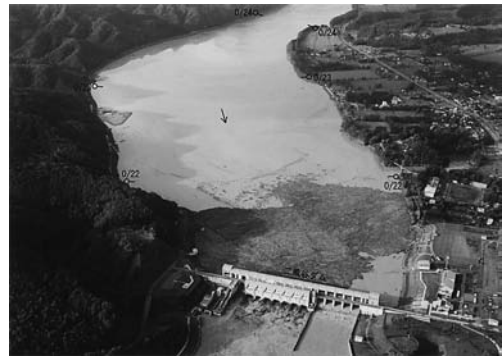
図4-8 平成15年洪水において二風谷ダムに捕
 捉された流木の状況
 (北海道開発局提供)

北海道日高地方から胆振地方にかけて流下する
 沙流川では、平成15年8月の台風10号により発生
 した既往最大の洪水により、大量の流木が生じた。
 その際、上流域では流木による河道閉塞による橋
 梁の流失が多数見られるとともに、中流部に
 位置する二風谷ダムでは、図4-8に見られるよう
 に、5万立方メートルもの大量の流木が捕捉され
 た。このことを受け、河道内の流木堆積状況につ
 いて調査を行い、河畔林との関係について整理を
 行った。その結果、河畔林内に大量の流木が捕
 捉されていることが確認された。河畔林は、流木
 の原因の一つとして捉えられていたが、上流から
 の流木の捕捉効果も持っていることがこの調査
 によって定量的に確認された。ここでは、沙流川
 における流木の堆積調査について紹介するととも

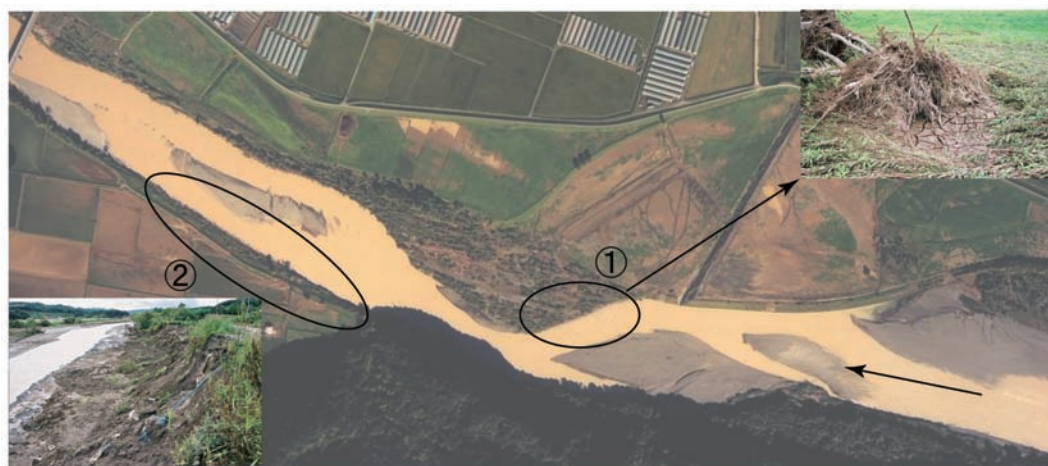
図4-14 沙流川における河畔林の流木化状況

河畔林が流木を捕捉する一方で、河畔林が流木化することとも言われていることから、同様に河口から二風谷ダム下流までの間で、洪水前後の航空写真および現地踏査から河畔林が流失した量の推定が行われている⁴⁾。この区間の河畔林のうち、281.8m³が流失していることが確認された。河畔林が流木として発生した箇所別の発生割合を示したものが図4-12である。低水路沿いの河畔林が80%以上を占めていることが分かる。また、この区間の河畔林の量(材積)は5230m³(流出した分を含む)となっており、流出量の占める割合は、全河畔林の内の5%程度である。なお、図4-14は、河畔林が流木化した箇所の典型的な例であ

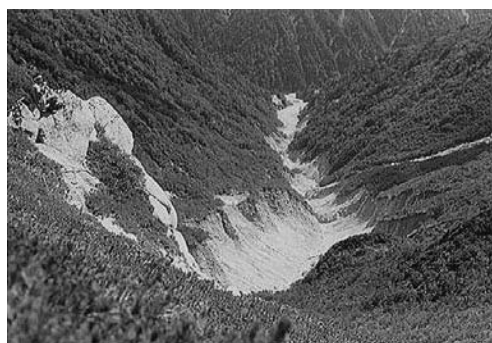
写真5-2 深層崩壊の事例 (1969年発生) の黒部川上流廊下沢, 1977年撮影, 鈴木 2001)

しかし、「毎年の報道を見ていると、とても土砂災害が減少しているとはいえない。」と考える方も多くあると思われる。写真5-1に示されるような多発する斜面崩壊は、樹木根系が斜面崩壊に関係する「表層崩壊」であり、これとは別に「深層崩壊」がある。樹木根系が密に存在するのは地表から1 m内外であり、地上の森林の状態がほとんど関係しない「深層崩壊」は以前と変わらず発生しているのである。写真5-2に「深層崩壊」の典型的事例として、1969年黒部川上流の廊下沢崩壊を示した。「深層崩壊」は一箇所といえども土砂量が多く、対応に困難が多く、被害も大きくなりやすい。1997年針原川土石流災害、2003年水俣土石流災害や2004年に宮崎県の各地で発生した土砂災害の多くは、「深層崩壊」に区分される。
