寄稿
報告

2005年パキスタン北部地震による一般住宅の被害と簡便で低価格な耐震補強法の提案

Damage to non-engineered structures due to the 2005 Northern Pakistan Earthquake and development of low cost and feasible retrofit method for masonry structures

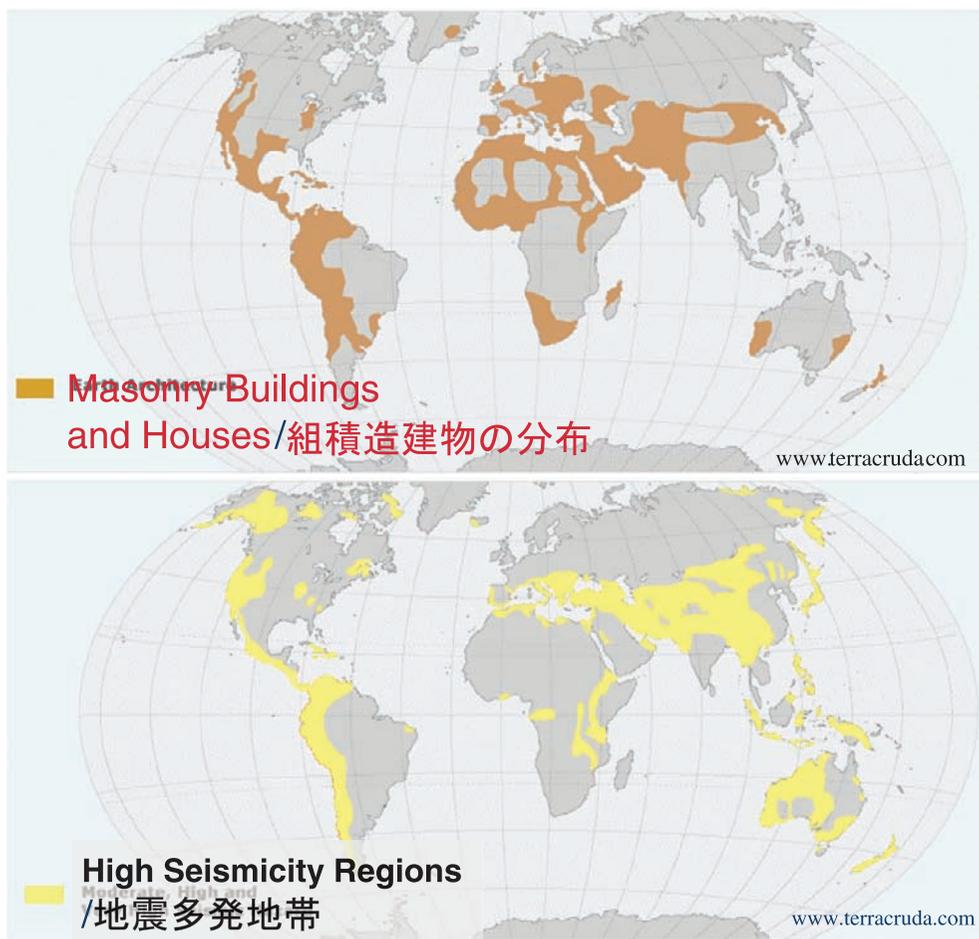
図2 世界における組積造建物(上段)と地震多発地域(下段)の分布

ていない粘土ブロック)、石やコンクリートブロックなどを積み上げた構造で、地震の揺れに対して最も弱い構造物タイプである。組積造には次章で説明するものも含め、用いる組積材料の差や構造形式の違いから様々なタイプのものがあるが、現在でも世界の人口の約6割がこの種の建物に住んでいる。さらに、図2¹⁾に示すように、その分布が地震の多発地域に重なるので、地震の度に多くの組積造建物が壊れ、多くの人々が犠牲になっている(図3²⁾)。

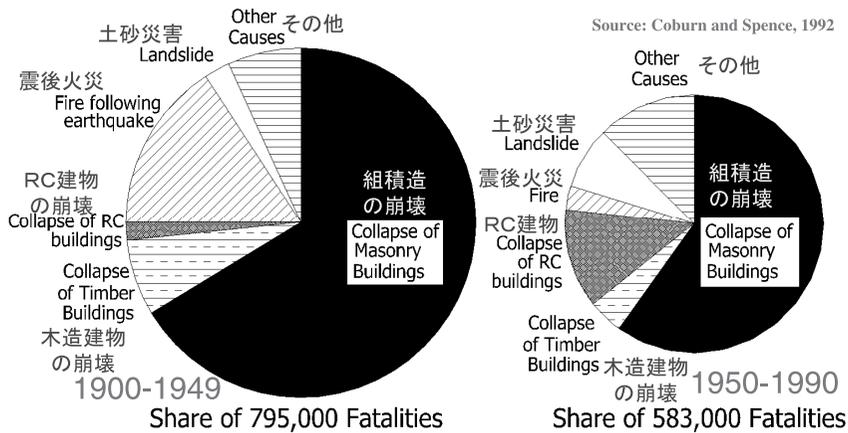
図3 1990年から1990年までの世界の地震による死者の原因²⁾
(左図：1900年～1949年，右図：1950年～1990年)

組積造建物の地震被害による死傷者率が他の構造タイプに比べて著しく高くなるのは、以下のような理由による。組積造の壁は引っ張り抵抗が極

端に低いために、脆性的に崩壊し、避難が難しい。隙間なくつぶれるので生存空間ができにくいことに加え、崩壊過程で大量の土ぼこりを発生するために、生存者がいても呼吸ができない。

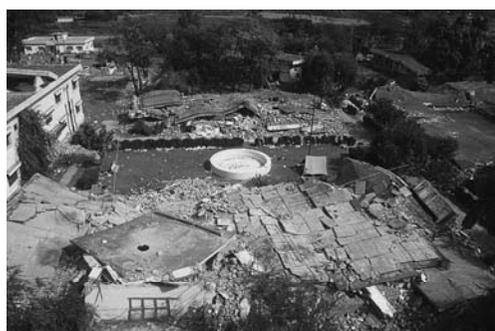
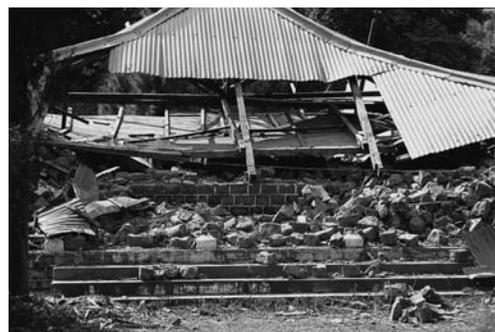
図4 ノン・エンジニアード(Non-E)構造の被害例

- b1) RC フレームそのもの（柱，柱と梁の連結部）の強度不足によるフレームの崩壊が誘発した被害で，屋根が平面的に地面につくまでの完全崩壊に至る例も多い。
- b2) RC フレームと組積壁の連結部の強度不足によって発生した大亀裂が組積壁の面外方向の崩壊挙動を誘発した被害で，片側の壁が壊れて屋根が外れて落下している被害などが多い。
- b3) 組積造の壁と壁の連結力の弱さを原因として発生した組積壁自体の被害。壁と壁の連結部に大きな亀裂が発生し，一方あるいは両方の壁が倒れたり，一部分が欠損しているもの。
- b4) 組積壁と基礎部分の連結力の弱さを原因として発生した壁下端の大破損による全体崩壊。
- b5) 周辺地盤や立地地盤の崩壊や変状を原因として発生した建物被害。

(b) Non-E建物の被災例(a1,b1タイプ)

(c) Non-E建物の被災例(a2,b1タイプ)

造壁 (RC フレームを含む) の極端な耐震性不足による。具体的には、組積壁がほとんど引っ張り強度を有していないことに起因している。すなわち壁の構成部材(ブロックやレンガ、アドベや石)が簡単に面外に落下し急激に支持力を失う。何らかの方法で組積造壁を一体化し、壁内の構成部材の面外への落下を阻止することが耐震性を向上させるポイントである。

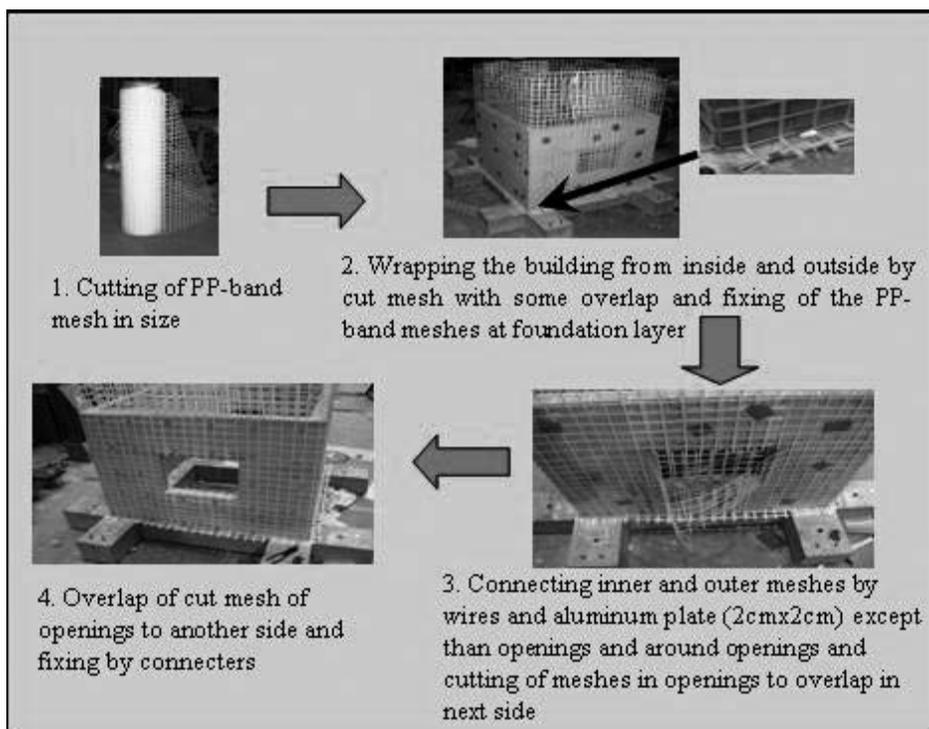
図5 PPバンド補強法の手順

前章で説明した視点に立ち、著者らのグループでは、世界中どこでも入手可能で非常に安価な材料と簡単な技術で、新築と既存の組積造建物の耐震性を大幅に高める補強法を対案している。この工法は、組積造壁の両側をポリプロピレン製の荷造り紐（通常、PPバンドと呼ぶ）を用いたメッシュで挟み込み、目地に空けた穴から両側のメッシュを連結する方法である（図5）。

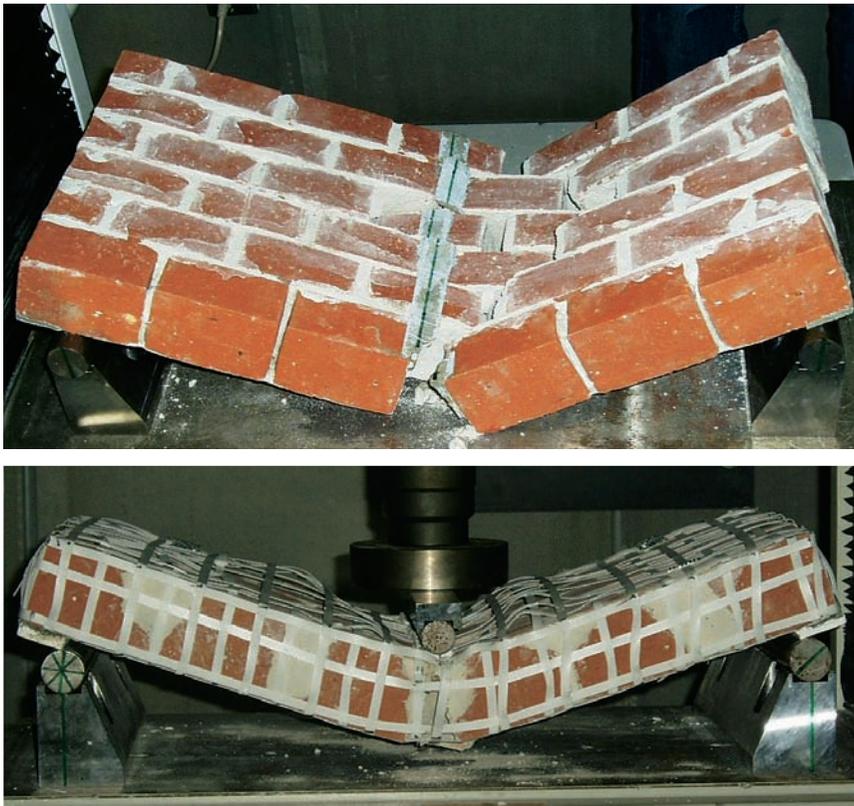
図6 提案手法による補強壁（下段）と非補強壁（上段）の面外曲げ試験の様子

大幅に耐震性が向上した大きな理由は、ほとんど引っ張り抵抗がなく脆性的に破壊する組積壁が、提案手法によって大きな変形能を持ったためである。簡単な壁モデルを用いた面内・面外方向の載荷試験(図6)の結果からは、補強によって、強度は数倍、変形能は40~50倍以上向上することがわかった(図7)⁵⁾。

この提案手法を用いて耐震補強すると、組積壁は強度と変形能の両方で大幅に性能が向上する。簡単な壁モデルを用いた面内・面外方向の載荷試験（図6と図7）⁴⁾や、振動台を用いた縮小モデル（表1）⁵⁾と実大モデル⁶⁾の実験結果から、提案手

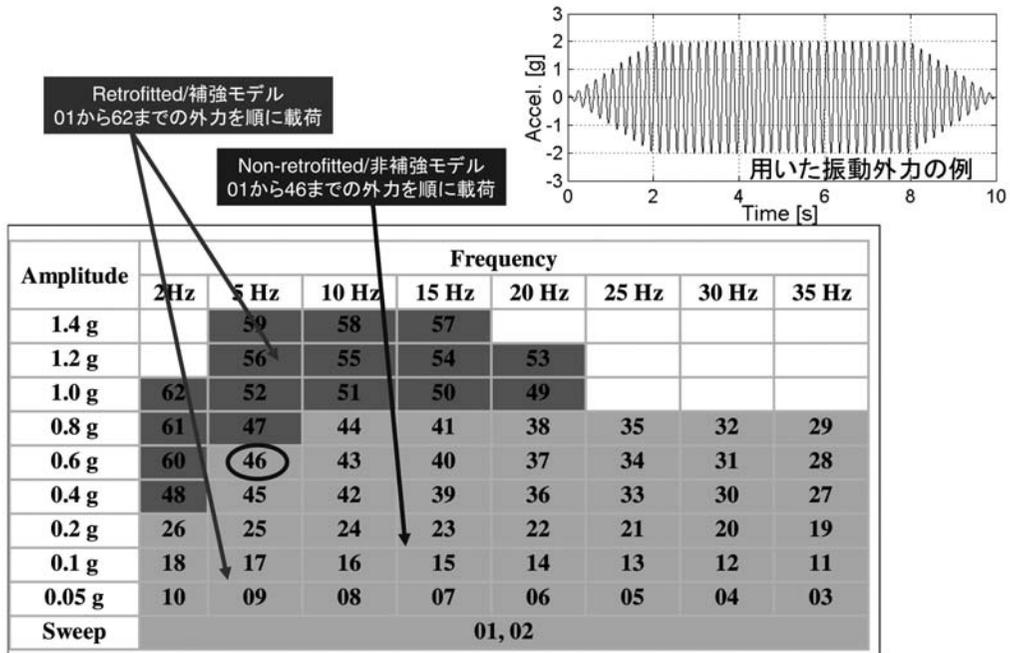
表2 1/4 縮小モデルを用いた組積造の振動台実験の結果 (EMS-98に従った被災度, 左上:耐震補強前, 右下:耐震補強後)

法の驚くべき効果が証明された。表1に示すように、1/4スケールの縮小モデルを用いた振動台実験では、補強済供試体には重力加速度を超える12回の振動外力を含め、60回を超える振動外力を載荷しての破壊実験を行ったが、表2に示すように崩壊することはなかった⁴⁾。

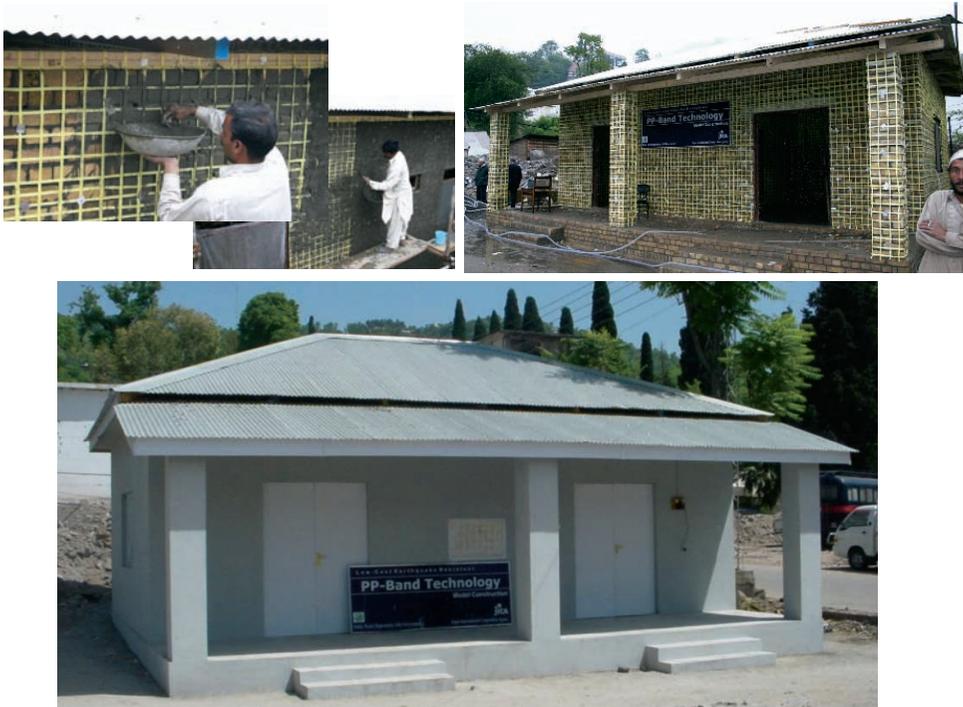
図8 提案手法で補強した実構造物
(上段：建設途中，下段：竣工時の外観)

上で説明したPPバンド耐震補強法のモットーは「100ドル耐震補強」であり、家1軒の耐震補強を100ドル程度の価格で実現するものである。ちなみに次章で紹介するパキスタンの被災地の典型的な住家(図8)では、1棟の補強に必要な材料費は30USドル程度で、人件費を含めたトータルの経費の増額分は、指導を受けながら初めて実施した今回のケースでも全体の5%程度であった。

JICA の支援を受けて、被災地の典型的な住宅 1 棟 (壁はレンガ、屋根は木製フレームに波トタン葺き、床面積約 60m²) を建設し、それに提案手法による耐震補強を行った。またこの建物と全く同じ形状の 1/6 スケールの建物模型を 2 棟作成し、一方を相似比を考慮して決めた断面の PP バンドメッシュを用いて補強した。バネの力を起振力として、レール上を振動する簡易振動台 (水平 1 方向振動台) を現地で作成し、この上に耐震補強

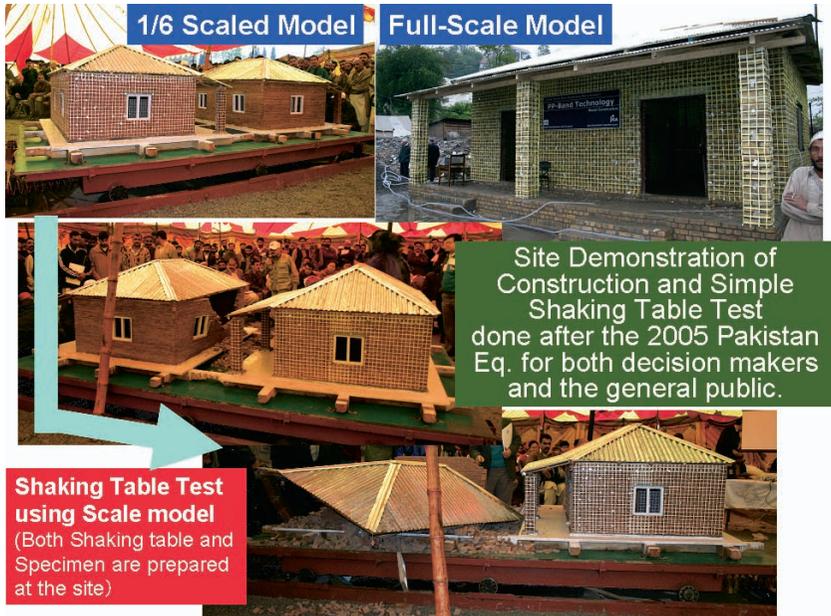
図9 現地での公開振動台実験の様子

今回の地震で最も甚大な被害を受けた被災地ムザファラバードで、著者らは提案する耐震補強法を用いた実大構造物の耐震補強工事のデモンストレーションと、縮小モデルによる公開実験を、地域のディビジョンメイカー、エンジニア、マスコミ、国内外からのNPOやNGO関係者、一般市民を招いて行った(図9)。これは災害イメージネーション能力の向上と耐震補強の重要性を伝える目的で行ったものだ。

済みと非補強の 2 棟の縮小モデルを設置して、振幅を徐々に大きくしていきながら、両者の挙動を比較し、耐震補強の効果を説明した。この振動台実験の実施に当たっては、NSET の協力を得た。提案手法に関する説明や実験は、参加した多くの人々の心を捉えたようで、非常に盛会であった。

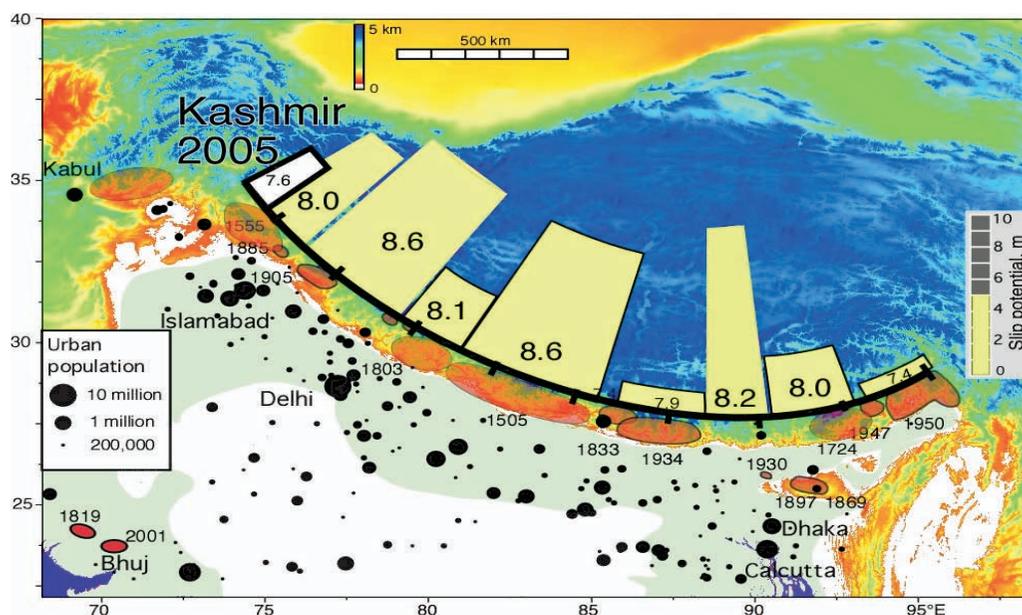
図10 チベット地域の過去の地震履歴と今回の地震の関係 (今回の被災地域では過去に M8.0 の地震が発生している。M7.6 の地震はその 1/4 のエネルギーを解放しただけである。)

図10に示すように、今回の被災地域は過去に M8.0 の地震に襲われている。今回の M7.6 の地震

はその1/4のエネルギーを解放したに過ぎない。残りのエネルギーはM7.9の地震に相当する。今後このクラスの地震の発生を想定すれば、地域の復旧や復興は、将来の巨大地震を考えたものでなくてはいけない。しかし現地では従来と同様な構造物や施設による復旧・復興活動が展開されている。パキスタン政府による住宅再建支援による住宅も、地震の前と同様な耐震性の低い住宅の再建になっている。すなわち、わが国を含め、諸外国からの支援が、パキスタン政府を介して地震前と同様な構造物の再建に使われている。これはせっかくの支援が将来の地震防災に貢献せず、むしろ将来に今回同様の地震被害を引き起こす原因を作っていることを意味する。本報で紹介したような工法や制度によって、被災地域の建物、特にNon-E建物の耐震性が向上していくことを切に望む次第である。
