## 速報

# 平成18年7月豪雨による災害の特徴

## Characteristics of a Heavy Rainfall Disaster in July 2006

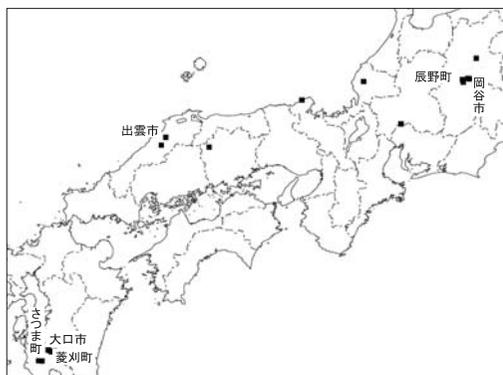
図6 死者・行方不明者の発生場所  
新聞報道および現地踏査により位置を特定。

人的被害は9府県で発生した（図6）。詳細については現在調査中であるが、全体の約8割に当たる21名が土砂災害による犠牲者で、全体の6割の17名が65歳以上の高齢者であるなど、近年の豪雨災害に共通する傾向が見られた。人的被害が県別で最も多かったのは長野県であり、家屋被害が多かったのは鹿児島県である。長野県の死者不明者12名のうち8名が岡谷市（うち7名が同市湊3丁目の同一現場）、3名が辰野町で生じ、浸水家屋の6割は諏訪市で生じるなど、長野県中部の諏訪、上伊那地区での被害が目立った（長野県危機

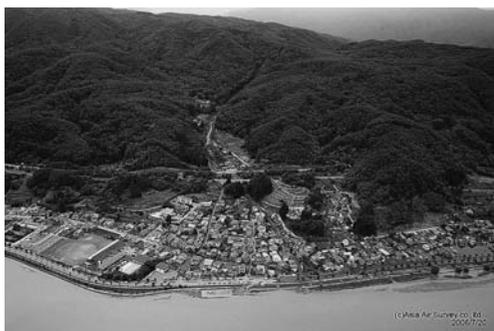
である(写真1, 図7)。岡谷市役所の資料によると、7月19日4時28分頃に土石流が発生した。現場は、集落内の道路でも傾斜5～6度程度の急斜面上に家屋が立地しており、一つの谷から流下した土石流が、集落付近で地形および道路に沿って2方向に分かれた。この土石流により住家8棟が全壊し、うち2棟の屋内にいた4名が死亡、屋外にいた3名も土砂に巻き込まれて死亡した。当時、避難勧告などは出ておらず、自主避難者もほとんどいなかった模様である。なお、土石流が流下した小田井沢(崩壊源頭部は同溪流の支流)は、土石流危険溪流となっていた。

写真1 長野県岡谷市湊三丁目で発生した土石流。7月20日アジア航測撮影。

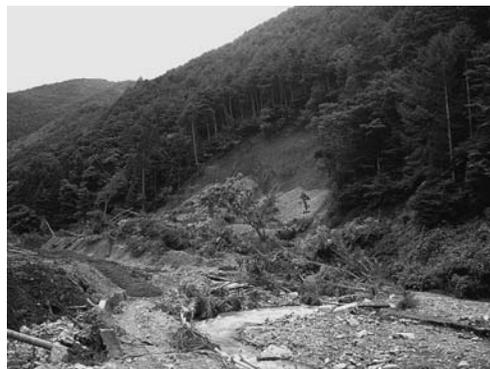
7月19日16時50分頃、小横川沿いの斜面が崩壊し、一時川をせき止める状況になった(写真3, 図7)。7月20日付読売新聞, 7月22日付信濃毎日新聞の報道によると、当時すでに雨は上がっていたが、増水した川の写真を撮りに来ていた父親と中学生の娘が崩壊直後に崩壊現場付近で巻き込まれて川に流され、娘が死亡した。崩壊の規模は現地簡易測量によれば高さ約45m, 幅約75m程度であった。現地付近は人家もなく、急傾斜崩壊

危険箇所などの指定はされていなかった。

写真3 長野県辰野町小横川の斜面崩壊。7月22日牛山撮影。

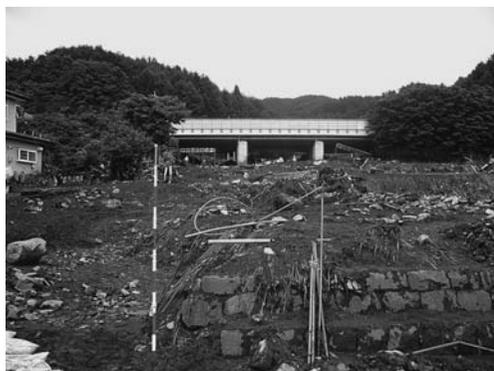
7月19日4時32分頃、志平川上流部で土石流が発生し、2棟が全壊、うち1棟にいた1名が死亡した(写真2, 図7)。現地および市役所での聞き取り調査によると、当時この地区に避難勧告は行われていなかったが、土石流到達直前には一部の住民が増水(溪流から水が溢れた状況と思われる)に気づき、避難を始めていたらしい。被災した世帯も、同居の家族は先に避難して無事だったが、犠牲者は家を出たものの、付近の家に危険を知らせるために電話をかけた自宅に戻り、その直後に

遭難したらしい。なお、志平川は土石流危険渓流に指定されていた。

写真2 長野県岡谷市川岸東二丁目の土石流。中央付近に人的被害を生じた家屋があった。7月21日牛山撮影。

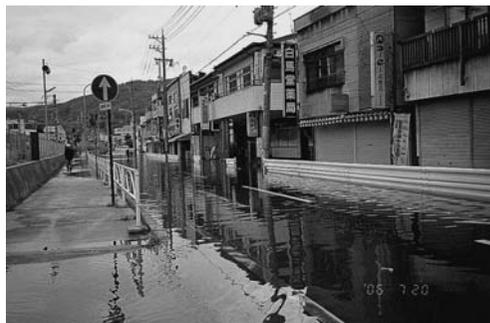
諏訪市街地では、人的被害には至らなかったが、諏訪湖からの溢水により、広範囲で浸水に見舞われた(写真4)。7月22日に市中心部の上諏訪駅付近で浸水痕跡を調べたところ、深いところでは1m以上の浸水がみられた。諏訪市中心部では、1983年にも諏訪湖からの溢水によって浸水被害を受けている。当時、筆者が撮影した写真を元に、諏訪市末広、同湖岸通り5丁目付近の計3カ所で比較したところ、いずれも1983年とほぼ同じ高さに浸水痕跡が見られた。

写真4 長野県諏訪市諏訪一丁目の国道20号線の浸水。7月20日撮影。現地協力者より提供。

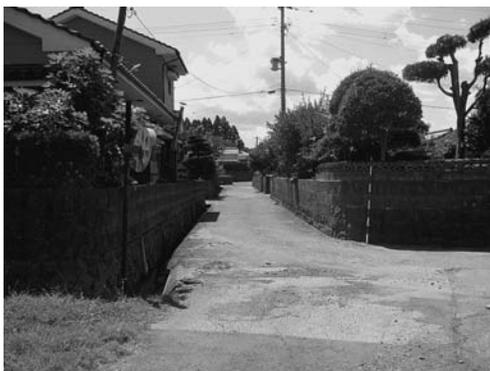
新聞報道および大口市役所での聴き取りによると、7月22日12時30分頃、川内川支流白木川などの氾濫により、浸水した自宅から避難しようとしていた住民1人が流されて死亡した(写真5、図8)。付近の浸水痕跡は、道路面から2.7m付近に確認された。大口市では、この被災の2時間ほど前に市内全域に避難勧告が出されていたが、被災者宅に伝わっていたかどうかは不明である。

写真5 鹿児島県大口市堂崎の人的被害発生現場付近。8月7日牛山撮影。

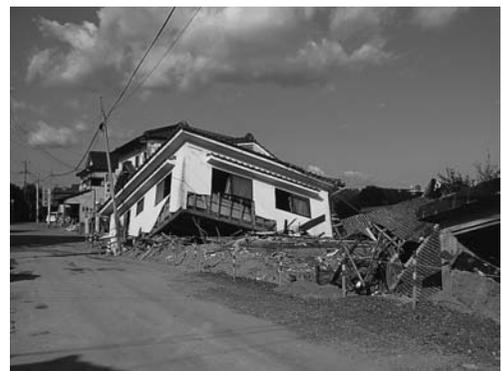
川内川の溢水により同町中心部付近(轟町、旭町、西新町付近)付近で浸水や、洪水流による家屋の損壊が発生した(写真6、図8)。この地区では、写真のようにほぼ完全に破壊された家屋も何軒か見られたが、家屋の損壊に伴う人的被害や避難途中の人的被害は発生しなかった。なお、同町二渡地区では1名が死亡しているが、同町役場での聴き取りなどによると、この犠牲者は、河道内の採石場事務所の様子を見に行き、溺死したものと見られている。

写真6 鹿児島県さつま町旭町の損壊した家屋。8月7日牛山撮影。

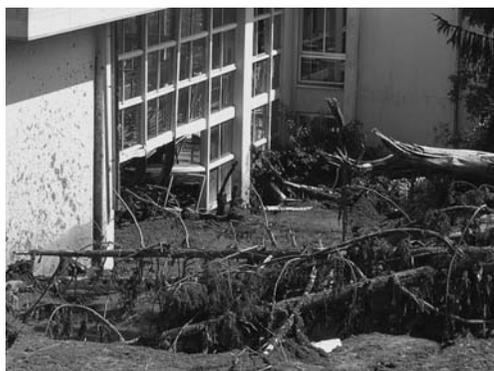
長野県岡谷市上ノ原の上ノ原小学校裏で、7月19日7時00分頃土石流が発生し、体育館などに土砂が流入した(写真7)。同小学校は指定避難場所となっていたが、当時この付近に避難勧告などは出されておらず、避難所としては使用されていなかった。また、生徒の使用する時間帯でもなく、同小学校は無人状態で、人的被害には至らなかった。しかし、これは偶然の結果であり、仮に早期の避難勧告が行われていたら悲惨な結果が生じた恐れもある。避難場所の災害に対する安全性は必

写真7 長野県岡谷市上ノ原小学校体育館に流入した土砂と流木。7月22日牛山撮影。

ずしも検討されていない。たとえば、筆者らの洪水災害に関する調査(牛山ら, 2006)では、浸水想定区域内に指定避難場所が「ある」という回答が過半数だった。これに関しては、避難場所として使用可能な施設が限定されることを考えると、一概に批判は出来ない。被災の可能性がある施設であっても、建物内の位置によっては比較的安全な場所とそうでない場所もありうる。個々の場所に応じた、具体的な検討が重要だと思われる。
