# 報告

## 2006年等に発生した鉄砲水に関する流出特性について

### Hydrologic characteristics of recent flash floods in mountainous areas in Japan

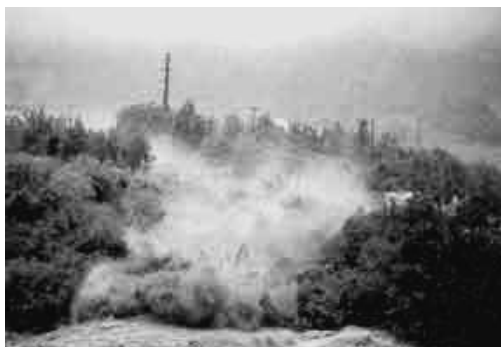
写真1 スイス Zavrugia の Flash Flood (1987)<sup>2)</sup>

写真1は、1987年にスイスの Zavrugia で発生した Flash Flood である<sup>2)</sup>。また、写真2は1999年にスイスの Saxtenbach で撮影された Flash Flood である<sup>3)</sup>。いずれも先端部を形成しながら突然発生している様子が分かる。特に写真2は、ほとんど土砂を含まないが土石流のような先端部が形成されている。

このように、現地調査により鉄砲水の発生原因として、天然ダム等の決壊が確認された。鉄砲水の発生原因として、写真1や写真2に示すような段波を伴う先端部が形成されるようなものについては天然ダムの決壊や斜面崩壊により大量の地下水が噴出することによるものが考えられ、これとは別に10分から20分の間に水位が上昇するようなものは天然ダムの決壊を伴わなくても降雨条件と

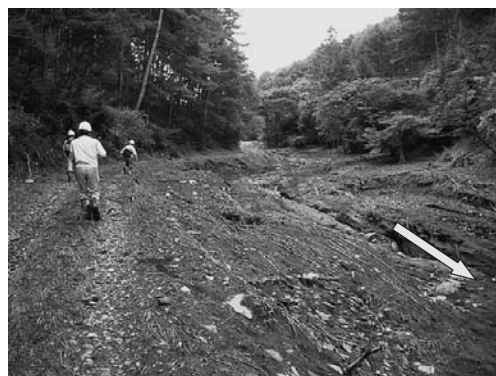
写真3 志平沢川流下部の渓床の状況

ないことから、土砂濃度が低く水が主体となって流れたものと考えられる。写真3は、流下域の溪床の状況であるが、多少草が流された跡がみられるものの、大きな侵食は生じていない。このような状態が鉄砲水の流下した区間における流路の大半で見られた。次に鉄砲水の規模であるが、現地で洪水痕跡調査を行い、ピーク流量を推定したところ約 $170\text{m}^3/\text{s}$ と算定された。図2に推定された流量と各地点までの集水面積の縦断変化を示す。本来、屈曲部での偏流から流量や粗度係数を算出するが、今回の調査では屈曲部で明確な水位差が確認できなかったため、粗度係数を土石流の後続流と同程度とみなして0.06とし、マンニング式にて流量を算定した。図2では崩壊直下の断面⑩では流量が大きくなっているが、それより下流では $170\text{m}^3/\text{s}$ 前後を推移している。断面⑩で流量が大きくなるのは、崩壊地から流下した土砂が対岸にせり上がったことなどが影響していると考えられる。一方、上流部は平坦地(多少の陥没地形)で、水が集積しやすい地形となっており、流域外の水が志平沢川方向に流れ込んだ可能性がある(図3)。これは、災害前日から大量の水が溪床を流れていたとする地元住民の証言に沿うものであ

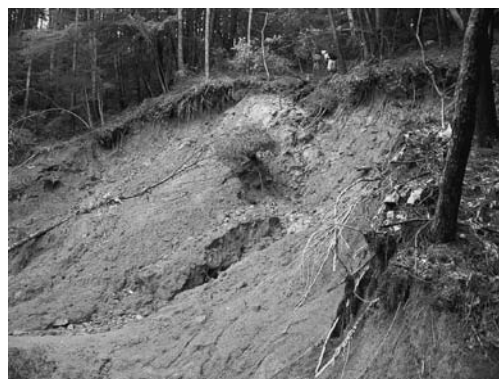
写真4 志平沢川上流の崩壊地の状況

ここで、発生原因についていくつかの考察を述べる。鉄砲水の発生原因として、1993年に鹿児島県吉田町のしらす地域で発生した鉄砲水について下川ら<sup>5)</sup>は、崩壊斜面に直径1 m以上の湧水孔を確認し、ここから大量の地下水が噴出し鉄砲水になった可能性があるとする報告をしていることから、当該地点でも同様の斜面状況が確認されるか調査を行ったが、大きな湧水孔は発見されなかった(写真4)。一方、小田ら<sup>6)</sup>は志平沢流域を対象にKinematic Wave法による流出解析を行いピー

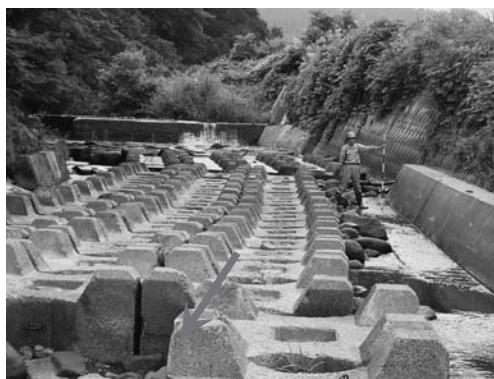
写真5 富並川の被災現場

2006年8月22日14:30頃、山形県村山市を流れる富並川の下流で、突然水位が上昇し川遊びをしていた小学生2名が流され亡くなった(写真5)。流域図を図4に示す。上流域はカルデラ地形を有

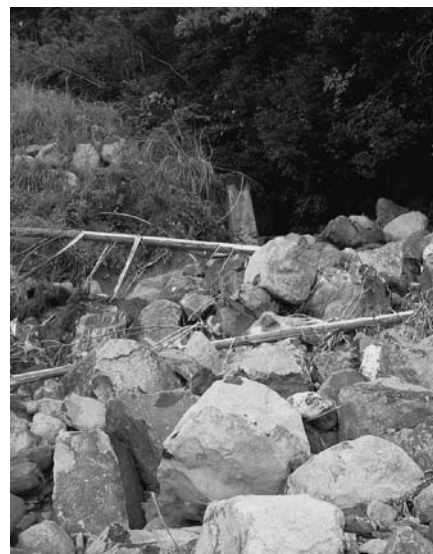
写真6 佐賀県清水の天然ダム跡

示す。現地調査の結果、車が流された地点から上流600mの区間に天然ダムの決壊跡（写真6）が3カ所で確認され、また、step-poolも見つかり、1m前後の礫や流木が流下する過程で小規模の天然ダムを連続的に形成しては決壊を繰り返して鉄砲水を発生させたと考えられる。

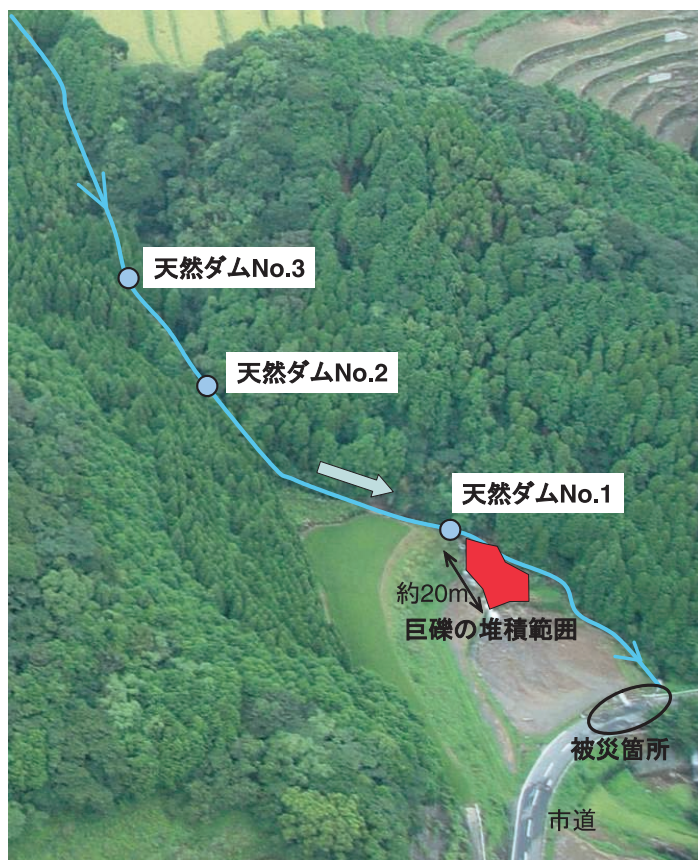
図5 天然ダムの形成箇所と被災箇所位置図  
(九州地方整備局撮影の写真に加筆)

2006年9月16日、九州地方は台風13号の北上に伴い局地的な集中豪雨に見舞われ、同日8:30頃佐賀県伊万里市黒川町清水の渓流で鉄砲水が発生し、偶然に市道を通行中の車両が鉄砲水に巻き込まれ、同乗していた親子2名が亡くなった。現場から約1 km離れた立目雨量観測所では、災害発生時120mm/hr (16日7時~8時)の豪雨が観測されている。図5に被災現場とその上流域の状況を
