インドネシア東部ジャワ州ジェンベル 県で発生した地すべり及び泥流災害

A study on Jember landslide and mudflow disasters in East Java, Indonesia

Abstract

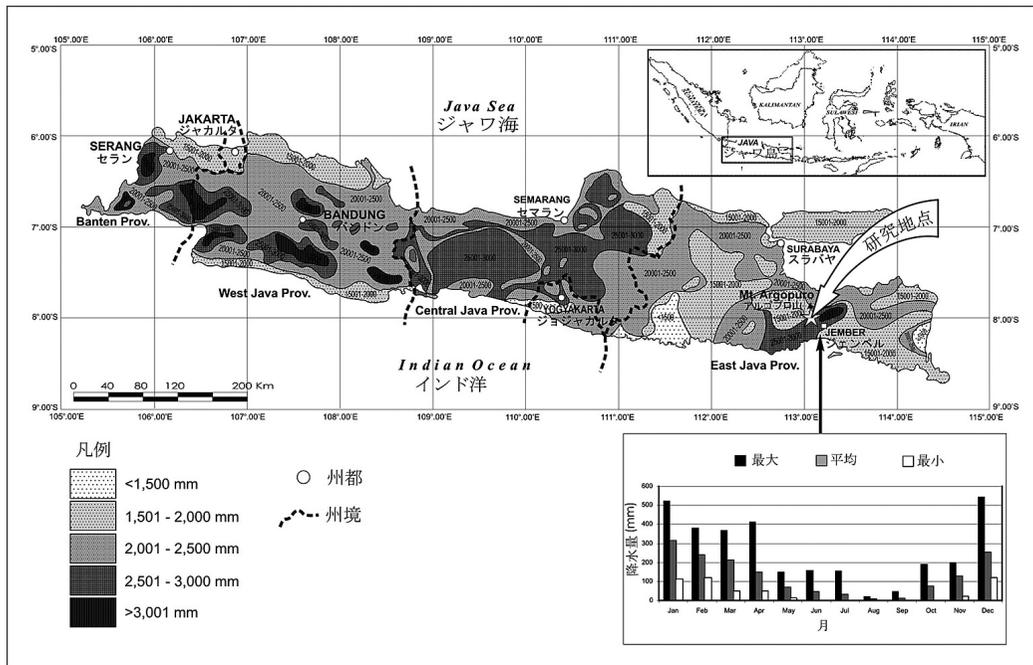
図1 ジャワ島 (Java Island, Indonesia) の年間平均降水量の分布とジェンベル (Jember City : 図2 参照) の月別降水量 (インドネシア農水省1985-2005年の統計原図を描き直す)

図1に示したように、ジャワ島は東に雨が少なく西に多く、地すべりの頻度も雨の量に対応する²⁾。しかも東西に走るジャワ火山連峰の南側、すなわちインド洋に面したところは火山性堆積物が厚く堆積しているため、地すべり及び泥石流災害が併発し易い。近年、これらの災害は東部ジャワ州でも増加傾向にある³⁾。

年間平均降水量が3,000mmを超す多雨域は西ジャワ州（West Java Province）やバンテン州（Banten Province）に多く見られる。地すべり及び泥石流災害は、ジャワ島では2,000mmを超す領域で多いことが知られている⁴⁾これら災害頻度と年間降水量の関係を調べてみると、ジャワ島では2,100mm以上でこの相関が高いことが判明している⁵⁾。今回の災害調査対象地域は、雨が相対的に少ない東部ジャワ州の中でも特異な多雨域に当たる。その年間平均降水量は図1によれば2,501~3,000mmとなっている。図1の右下に示すジェンベル市の月別降水量をみると、明らかに12月から4月の雨季にかけて降水量が多い。今回の災害は雨季の初期に発生したもので、最近の大型地すべり災害は雨季の初期に発生する傾向が見られることと一致する⁶⁾。

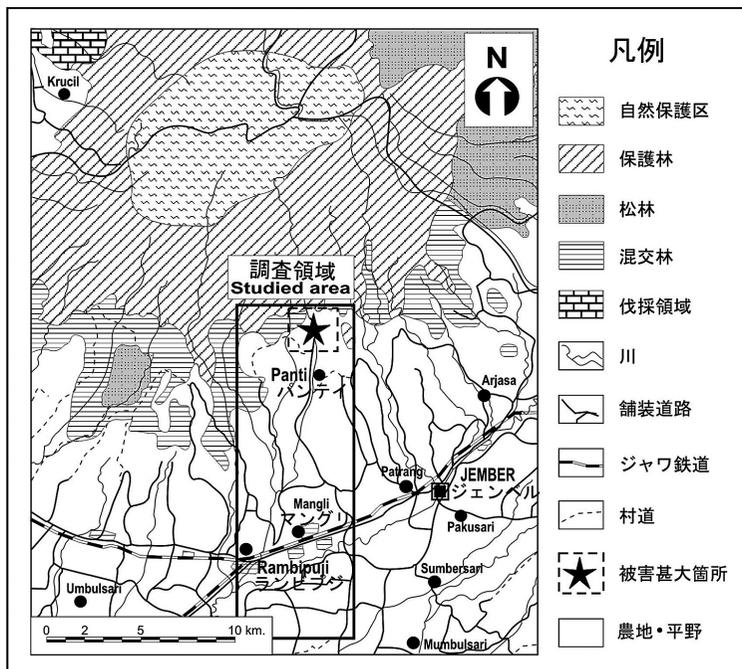
図2 ジェンベル県 (Jember Regency) ランビプジ (Rambipuji) 付近の土地利用図

主な災害は、図2に示す東部ジャワ州ジェンベル市から西方約11 kmの図中に調査地域として示したランビプジ（Rambipuji）を流れるベダドン川流域（Bedadung watershed）で発生した。

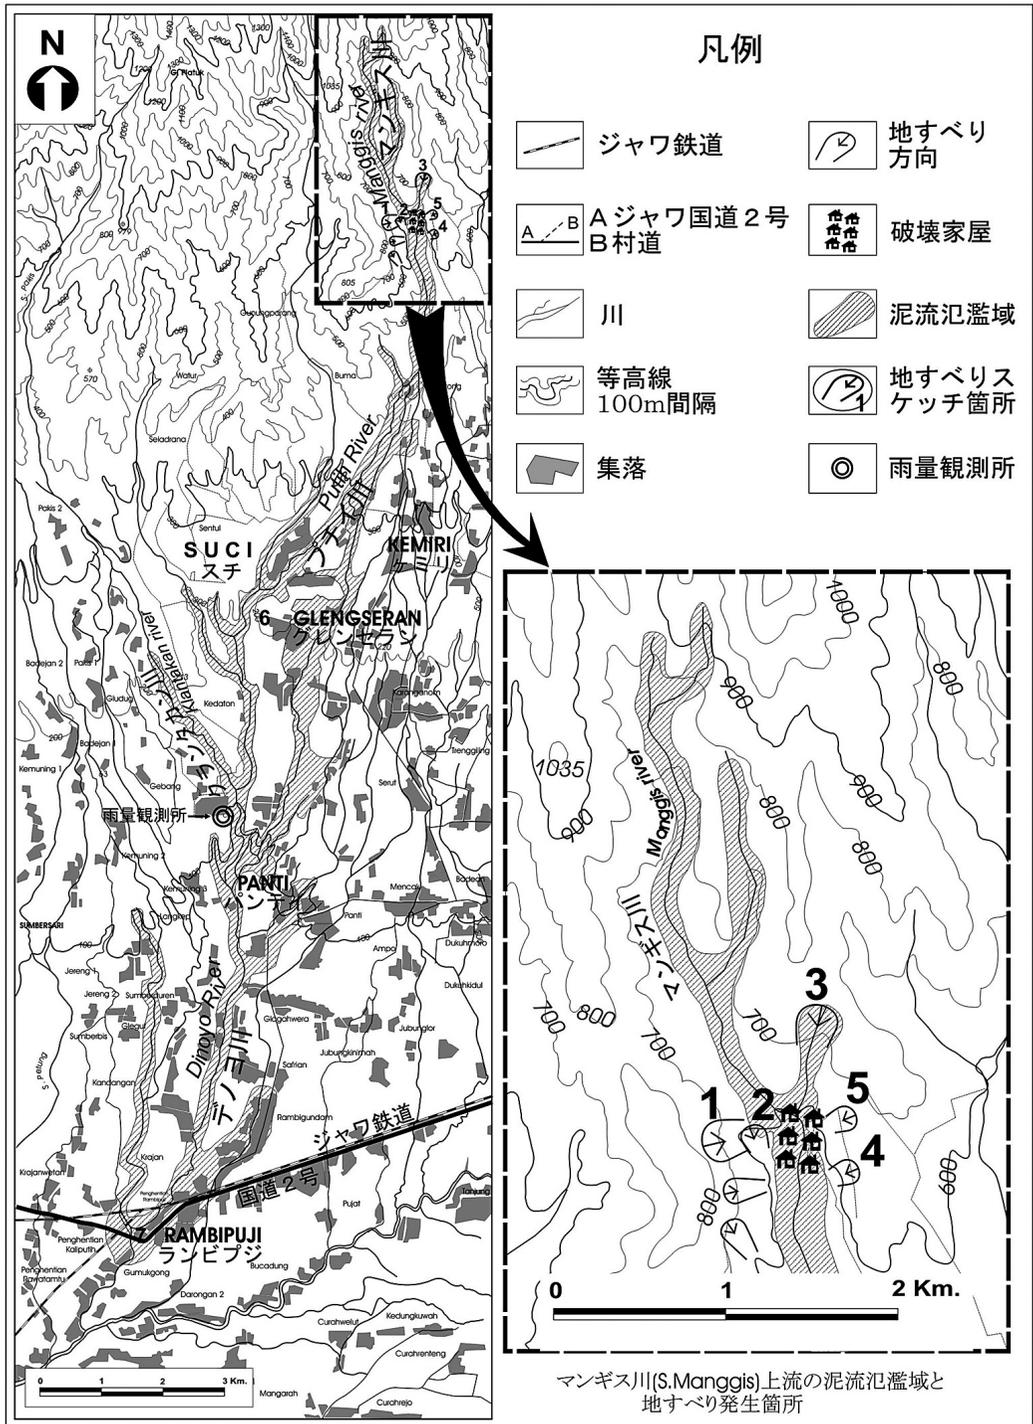
図3 ジェンベル県の主な地すべりと泥流被害領域及び付近の地形図

このうち主な災害の位置関係を図3に示す。災害は図3に示すデノヨ川（Dinoyo river）沿いとさらにその上流のパンティ（Panti village）に合流するクラタカン川（Klantakan river）とプチイ川（Putih river）、その上流側のマンガス川（Manggis river）沿いに集中した。

この日クラタカンから北東約5kmの山間部のマンガス集落では、図3の右側に示すように、少なくとも7箇所以上の地すべりが発生した。マンガスはクラタカン（標高約100m）よりも標高が高く、700m前後の狭い谷地形に位置している。したがって、図4に示すクラタカンの降雨よりもさらに上回る多量の降雨があったことは容易に想像できる。

図3に主な災害地点を示したが、大きな災害箇所については図中に番号を付した。

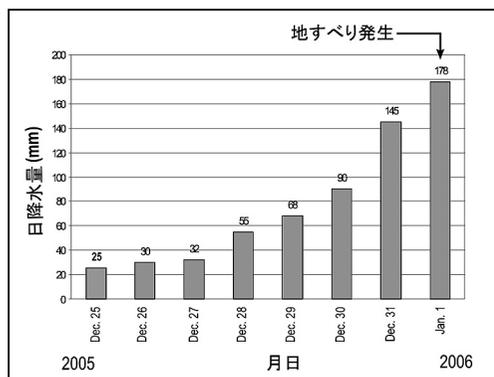
ところで図4は、クラタカン（位置は図3参照）で観測された日降水量¹⁾の変化を示している。ベダドン川流水域では2005年12月25日から急に雨足が速まり、降り始めた雨は連続して降り止まず徐々に増え続けた。そして2006年1月1日にはつ

いに日降水量178mmを記録し、この短期間における累積降水量は実に600mmを超える記録となった。このため、かつてない大規模な地すべり及び泥流災害を招くこととなった。

図4 地すべり発生に至るクラタカン(Klantakan; 図3参照)での日降水量の変化

このように連続的に降り続いた雨は、図4に示す8日間だけでも年間平均降水量の1/4を越す。このような記録的連続降雨が年末年始に集中した。わが国でも連続降水量が5日間で300mmを越すと先ず地盤災害は免れないといわれる。ではなぜここに強雨域が存在し、地すべりをもたらしたのか？その理由を考察すると次のようである。

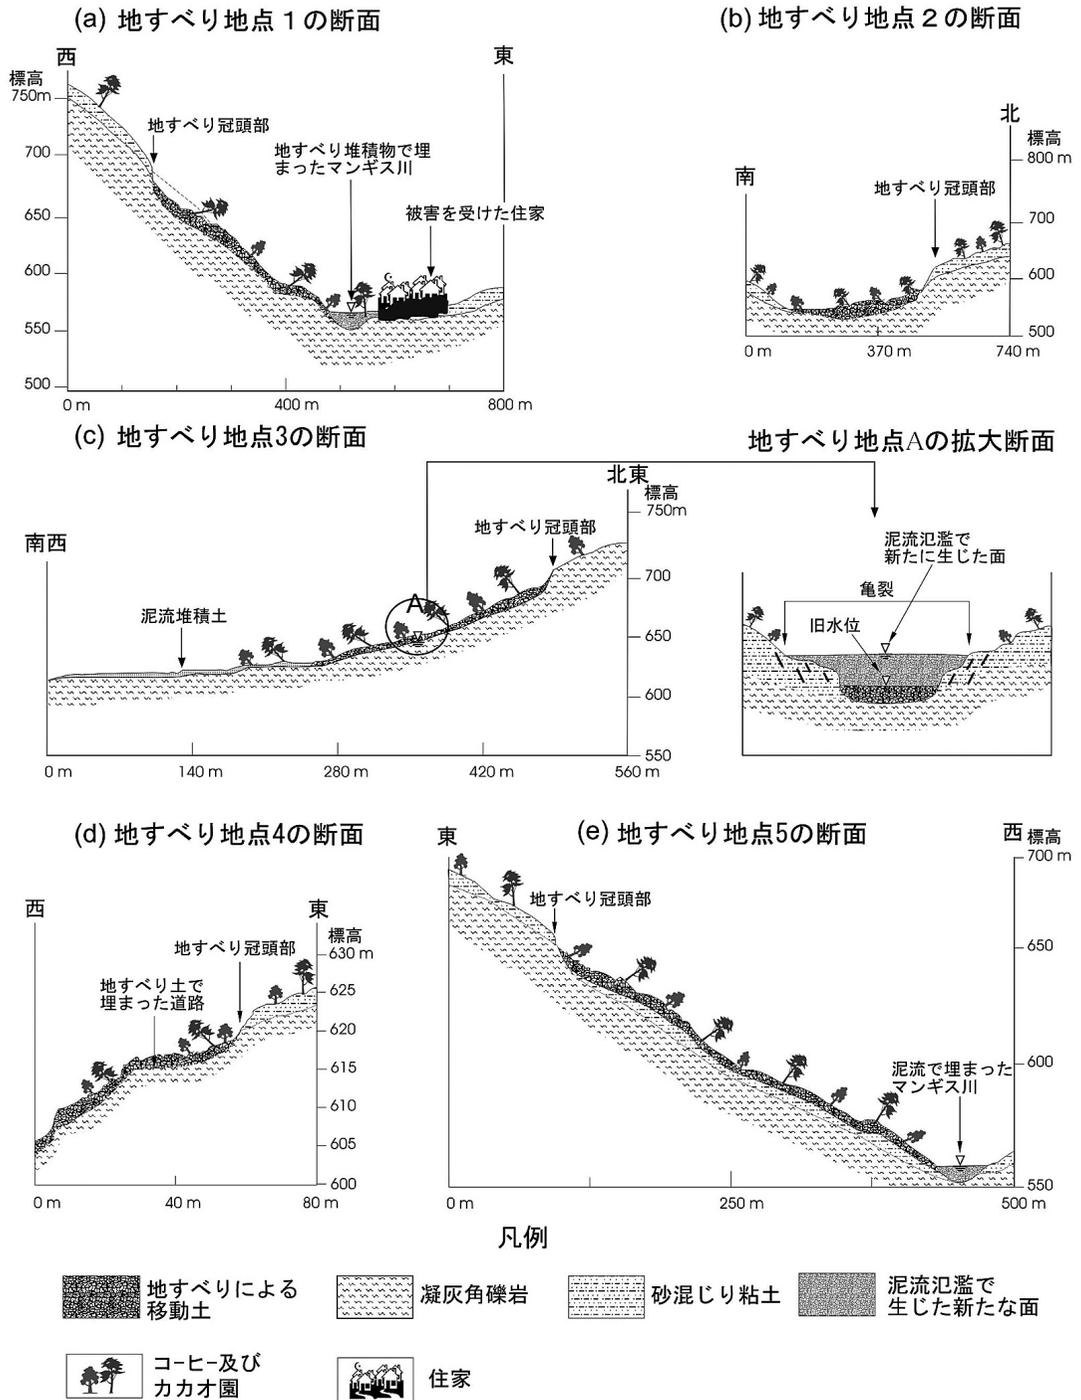
ところで図5は、上記災害箇所のうちマンガスで発生した地すべり地点1～5(図3参照)の崩壊断面及び崩壊土の堆積状況をスケッチによって示したものである。この1～5の地点における地すべり規模は総括すると、幅50～150m、長さ100～200m、地すべり面の深さ5～10m、冠頭部の滑落崖の高さは5～10m程度となっている。

図5 マンギス (S. Manggis) の地すべり (図3参照) に示される各番号箇所 の崩壊断面及び泥流土の堆積状況のスケッチ

図5 (a) は標高700m付近で発生した地すべりの断面である。移動土塊はマンギス川を埋め、土砂ダムを形成した。溪流は深いV字谷を成すため、河川流水はたちまち堰き止められた土を溢流し、鉄砲水 (flash flood) となって流下した。(b) の場合、以前の地すべり土が再滑動したもので、地すべり崩壊土は河道とほぼ平行して移動したため河川を堰き止めなかったが、(c) では河川を溢流させ、水位は3 m以上も上昇した。(d)、(e) では耕作地で大きな斜面崩壊を起こし、いずれも河川を埋め川の流れを変えた。これらの地すべりはいずれも標高700m前後の中山間地で発生している。これより災害発生日点の特徴を整理すると次のようになる。

- ① コーヒー及びココアのプランテーションが700m以上の高標高地に広がるなど農業による土地利用が高標高化し、大木が伐採された。
- ② 高標高のテラス状の地形に居住域が開発され、地下水はあるが水田ではなくプランテーション等の農耕地 (以下 dry field と呼ぶ) の上部斜面から地すべりが発生した。
- ③ 発生した地すべりの形態は主に2つの種類がある。一つは斜面を直下する樹枝状タイプであり、もう一つはスプーン型の崩壊である。
- ④ 樹枝状崩壊は強い雨と斜面勾配が大きいためガリー浸食を伴う。スプーン型の崩壊はすべり面があまり深くなく、勾配も15~20°と緩く、冠頭部には溶岩や大きな火山礫等の岩塊が存在し、大量の流動土砂を伴う。これは dry field 付近に多く見うけられた。
- ⑤ プランテーションが進んだ所の地表は風化した未圧密の火山性堆積土で覆われ、雨水が浸透し易い状態にあった。

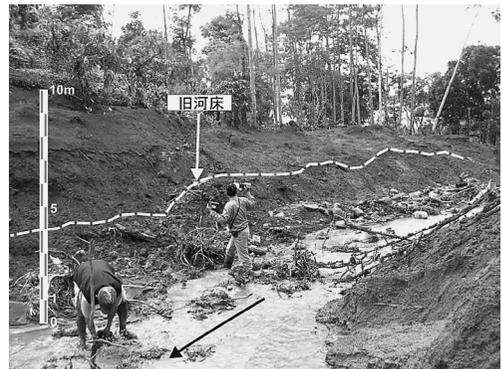
アルゴプロ山の南麓に静脈状に流れる小河川はV字谷を形成し、谷口には扇状地を形成した。そこに田畑が開発されているが、(a) では今回泥流災害が著しく、多くの住家と耕作地が失われた。また、キミリ付近を流れるプチ川は泥流による洗掘が激しく、河床を大きく変えた。

写真1はこの様子を示す。この写真によれば沢がV字形に浸食を受けた状況が見てとれる。

写真1 泥流によるプチ川 (S. Putih) の旧河床の洗掘状況

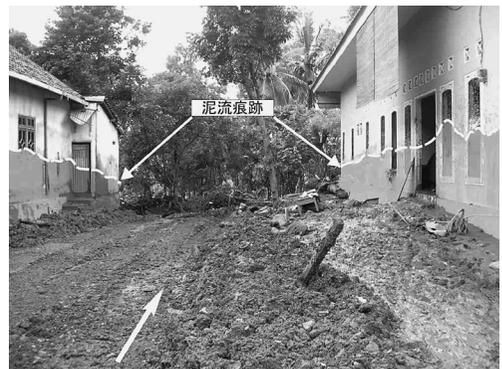
一方、(b) のグレンセランではプランテーションによるココアやコーヒー園が地すべりによって被害を受けた。斜面を活動した土砂は泥流化して流勢を加速させた。泥流は河川だけでなく、道路にもあふれ、写真2のように、土砂は人家の間の道路を流下した。その流跡痕を見ると、1 m以上

写真2 グレンセラン (Glengseran; 図3の6の地点) 集落における泥流痕跡

の高さまで土砂流が到達していたことがわかる。

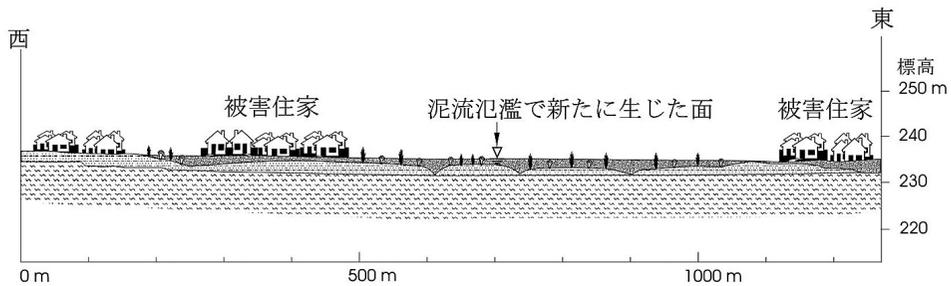
(a) キミリ(Kemiri village)における住家及び田畑の被害甚大区域

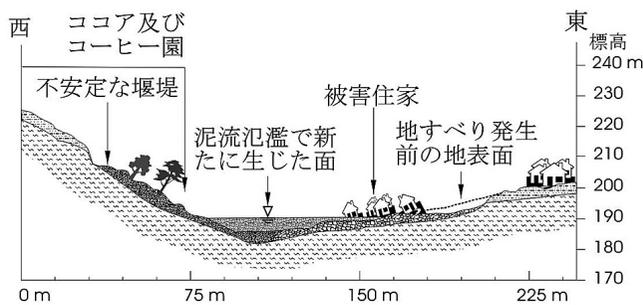
(b) グレンセラン(Glengseran village)における住家及び田畑の被害甚大区域 (写真2参照)

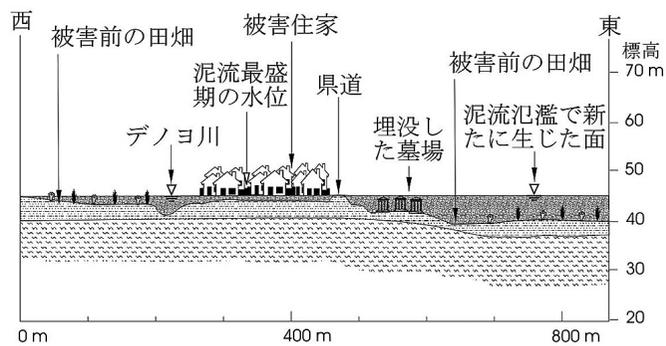
(c) ランビプジ橋(Rambipuji bridge)付近の泥流氾濫被害状況

さらに下流部の平坦地 (c) ランピプジでは泥流によって遊水池のような巨大な堰止め湖が形成され、幹線道路が埋没した。
