特集 記事

文化遺産を自然災害から守るために

1. 「文化遺産防災」対策の意義と現状

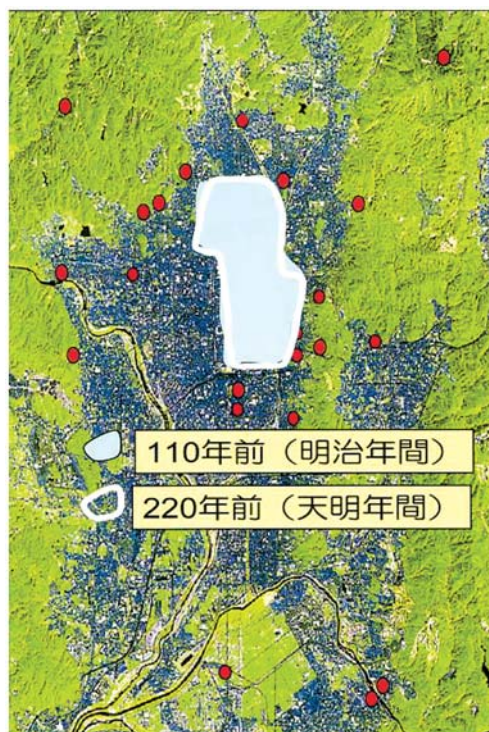
図1-3 人口稠密域の比較

図1-3に見るように、110年前と220年前とでは、人が集まって住んでいるところは殆ど変わっていない。しかるに、それから100年後の現在は京都盆地の隅から隅まで余すところなく人が住んでいる。この図中には国宝に指定されている木造建造物の位置を赤丸で示しているが、明治期の人口稠密域には二条城以外には無い。これは1788年の天明の大火で人口稠密域の80%が焼失しており、その中のもは二条城以外は全て焼失したからである。換言すれば、現存する歴史的建造物は、それらの周囲に可燃物としての住家が無かったから遺ったのである。

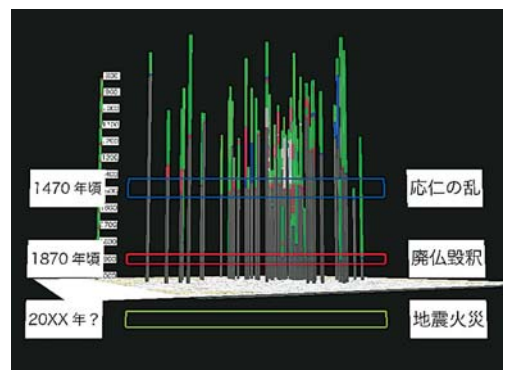
図1-7 応仁の乱と廃仏毀釈による廃寺

図1-6の図の視点を下げて示したのが図1-7である。応仁の乱、廃仏毀釈に関しては上述のとおりであるが、三度目があるとすれば地震火災によるものであろう。過去の寺社の火災は殆どが戦火や放火によるものであるが、前述のように過去100年間に都市の構造が変わってしまって、地震火災による延焼にきわめて脆弱な状況にあることを考えれば、次なる強い地震では多くのものを同時に失うであろうことは間違いのないであろう。

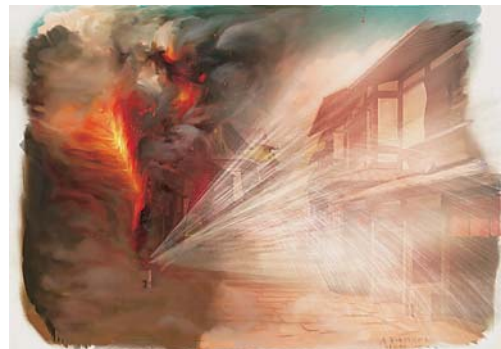
図1-10 ミストディフェンス

き、東西は東大路と東山、南北は円山公園と大谷本廟に囲まれる地域に消火栓と散水施設を設置することである。散水施設の一例として、「ミストディフェンス」を提案しており、対象とする建物や施設を霧で包むと言うものである。

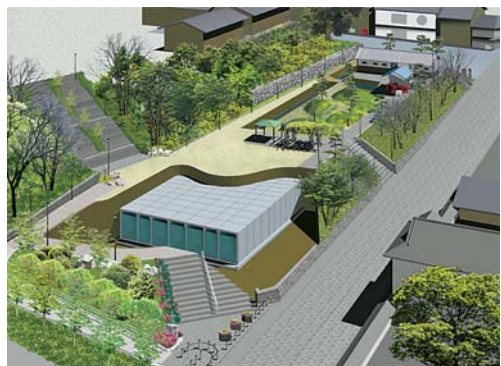
図1-11 1500トンの耐震性地下タンク

京都市の要望を受けて、政府は18年度概算要求において、提案の第一次計画の事業費を認めた。これは、文化遺産を自然災害から守るための国の事業としては初めてのものである。この事業計画の主体は高台寺の駐車場に隣接する防災公園の地下に、1,500トンの貯水槽を設けることである。これに加圧式の散水・消火施設を設置して、大地震等による火災時のみならず、通常火災に際して

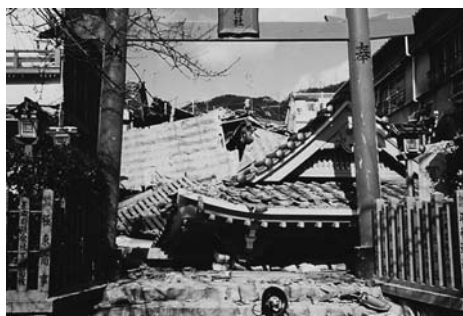
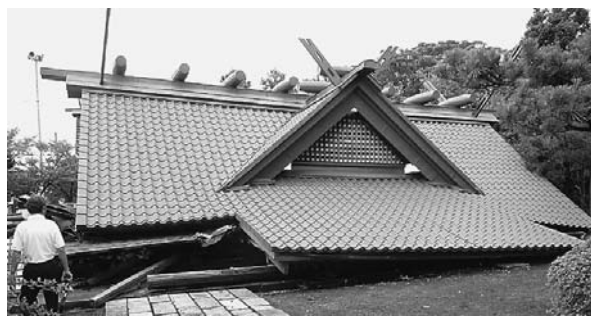
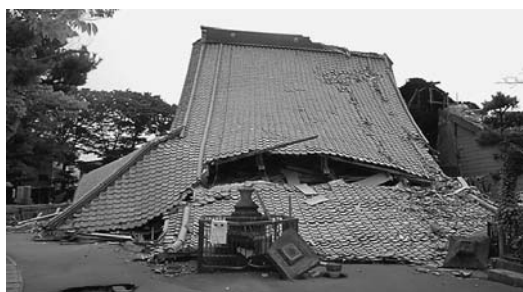
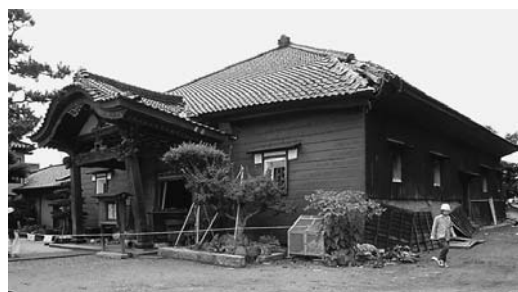
写真3-1 寺社建築物の地震被害

1995年兵庫県南部地震で崩壊した神社

2007年新潟県中越沖地震で崩壊した神社

2007年新潟県中越沖地震で崩壊した寺院

2007年新潟県中越沖地震で大破した寺院

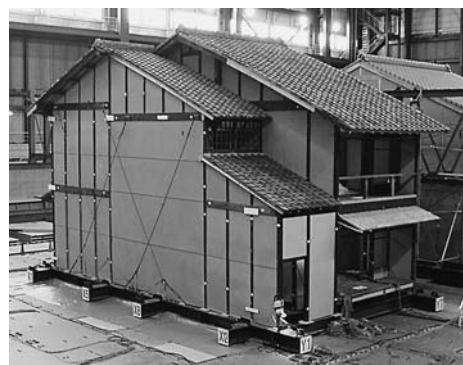
写真3-2 移築京町家試験体

京都市中京区に建つ築73年の京町家を解体、移築した(写真3-2)。平面形式は1列3室型と呼ばれる典型的な間取りである(図3-2)。

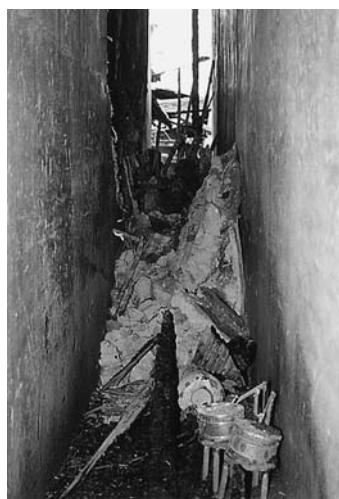
写真4-2 高山市三町・火災(1996)消火放水で壁
が崩落し消防進入路をふさいでいる。

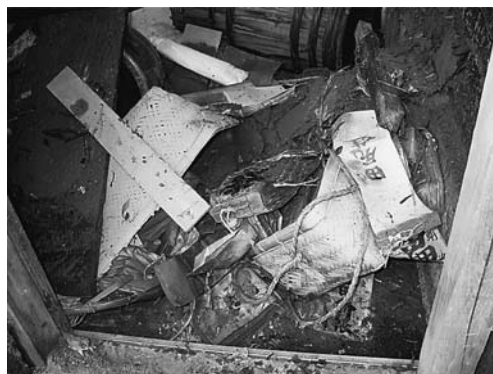
写真5-4 2004年兵庫県豊岡市などの水害で水損した古文書類など: 松下正和氏提供

和紙に書かれた文書類は、文化財としての扱いより、資料として考えられる場合のほうが多い。主として日本史の研究者を中心として、これらの救出が活発に行われている。阪神淡路大震災を契機に活動は開始されたが、以降発生が続いた大規模地震や水害に対応すべく、現在では全国的に組織が生まれ活動が継続されている。救出作業のうち、特に地震で家屋が倒壊し雨水が漏れたり、水害による水損資料が対象となる場合が多い(写真5-4)。和紙の資料は材料の点からみると樹皮の細かく分解された繊維、それに接着剤としての麩糊など有機質のものからなり、適度の水分と温度が

与えられると培養地のような働きをし、カビなどの繁殖が進み腐敗も進行する。これを防止するためには、汚水などをかぶった資料は水道水などで洗浄し、本格的な乾燥処理を待つ間、冷凍保管される。

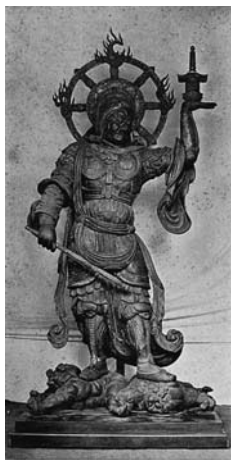
写真5-5 焼損前
(文献1より)

木造であることから、火災にあうと、その価値を大きく損なう。しかし多くの場合、被害は表面の損傷に止まり、木材が完全に焼失することは少ない。そこで写真5-5、5-6のような被害の状況になる。仏像は信仰の対象であることから精神的な側面が重視され、焼損後も廃棄されることは極めて少ない。修理も表面の炭化した層が崩れないように樹脂などで強化する程度にとどめ、制作時のボリュームを維持するよう努める。必要なら焼損前の記録を基に復元模刻した像を作り保管する場合もある。

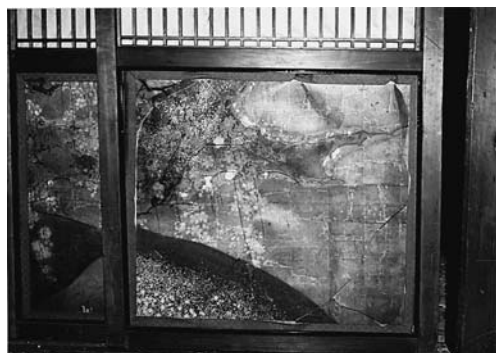
被災した絵画の修復例を示す。壁の上に張られた和紙や襖に描かれた江戸時代の絵画の例では、地震による被害としては、平時の劣化に良く見られるような彩色層の顔料剥落などの被害は少なく、建物のゆがみからくる紙の破れ、浮き上がりなどが多い。このよう場合、襖のような取り外し可能なものは修理工房に搬送し、内部の骨組みの修正も含め絵画面の張替えなどをおこなう。壁絵などの場合は一旦絵画面をはがし取り、建物の躯体の修理が済んでから再び張りなおすという修理が多い。以下の写真5-7、5-8は1995年の阪神淡路大震災の際被災した兵庫県下の寺院の絵画である。修理は大阪府下の工房で行われた。

写真5-7 兵庫県尼崎市の寺院、絵画の被害は障子のゆがみが原因(1995年)

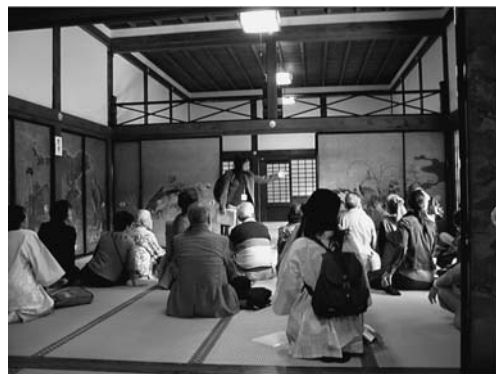
写真5-8 修復が終了してからは、毎年秋に公開されている(2007年)

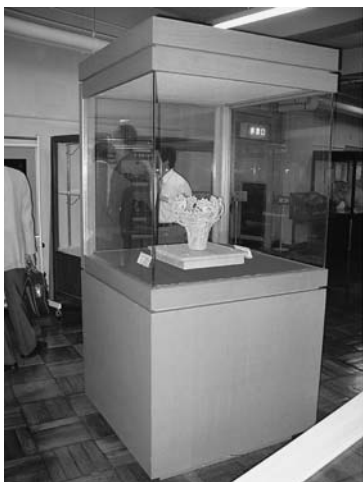
地震に対する平時の備えとして、博物館などで免震装置の導入が進められている。しかし金額が高価なため、財政的に余裕のあるところしか設置されていないというのが現状であろう。新潟県十日町市の博物館に設置されていたが、新潟中越地震の際、免震台に乗せ展示されていた縄文土器が転倒した。原因としては、上下動の激しかった小千谷型の揺れに対し、水平方向の揺れは吸収で

写真5-10 新潟県長岡市立科学博物館に設置された免震台付き展示ケース

きるタイプであったため機能しなかったことによると考えられている。この反省から、テグスなどの目立たない糸で展示品を固定する、あるいは周囲に保護材料を目立たないように沿わせるなどの措置を併せてとると、転倒防止に効果があるという報告が出ている（神庭，2007）。

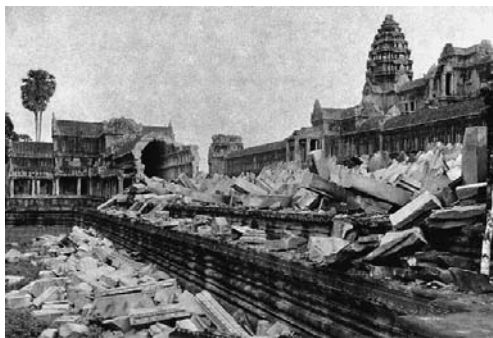
図7-3 アンコール・ワット外回廊の崩壊状況(1947年、EFEO撮影)

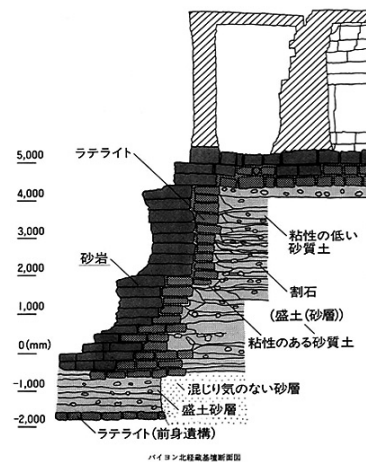
図7-4 バイヨン北経蔵断面図(1998年、JSA作成)

図7-4は、1995年~1999年にJSAが部分解体再構築修復工事を行ったアンコール・トム中央寺院バイヨンの北経蔵の基壇のトレンチ発掘調査を行った時のものである。アンコール遺跡の基壇の構造は、外側に砂岩切石を摺り合わせ(接着目地剤なし)で組積し、内側にラテライト積み、さらに内側を版築層境界のところどころに大、小様々な割栗石を入れて強化しているが、消石灰は含まない。この北経蔵の建築構造形式は、身廊と側廊、桁行3間の1室空間の東西に出入り口と

ポーチを1間張り出し、各間に開口窓を構える。独立柱のポーチと壁体部にかかる荷重は、地震が無くとも均一とはいええず、あるいは床にわずかな目地開きをもたらす動きの原因になったかもしれない。カンボジアの土の粒子はととても細かい。風に運ばれて目地の隙間に溜まった土に、鳥が草木の種子を運び、アツという間に細木になる。現在ではできるだけこの段階で遺跡の石積みの間に生えた植物を取り除く作業が最も重要なメンテナンス作業の1つである。しかし、かつては、特にポルポト戦争とその後の動乱の中で、遺跡どころでなくなった時期があった。やがて根が太くなり、石積みの目地をこじ開け、基壇内部に大量の雨水が流入することになる。図7-4の断面図の中で、砂岩とラテライトの境界には、雨水によって流動したものではなく、明らかに粘土分の多い泥モルタルが詰められていた。これは、以上のような原因で基壇内部に雨水が浸入した場合、少量であれば、基壇の側壁から外に出さないようにするための工夫ではないか、と考えられる。しかし、大量の水が入ってしまえば、泥モルタルぐらいいは溜まりもない。版築層の土が外部へ流出してしまい、基壇内部に空洞が発生し、不等沈下を起こし、コーベルアーチは傾斜によりバランスを崩し、いとも簡単に崩壊してしまうことになる。ア

では、遺跡を丹念に清掃している場合はどうなるのだろうか。雨期と乾期の差が激しい風土では、清掃していても、何かの原因で基壇内部への雨水の浸入は免れない、宿命であろう。もしモルタル等の目地剤を充填していたとすれば、目地剤の劣化が容易に水を導き入れることになったであろう。たとえ少量の雨水が内部に侵入しても、基壇の側壁からさえ出さないようにし、基壇の底部にまで吸い込んだ水は、半年かけてゆっくりと蒸発させる、という考えのもとにこのような基壇構造が構想されているとしたら、これはクメール民族の、自然と調和した技術の象徴だといえよう。まだ数例の遺構の考古学的発掘調査によって確認しているだけであるが、基壇底部の深層に、1 m ~ 2 m の混じり気のない砂層が、基壇側壁より内側に挿入されている遺構がある。もし砂地業として、単に構造的な理由だけであれば、側壁線の45°の広がりをもって外部から内部へ砂層をつくる必要がある。このバイヨン北経蔵はそれとは異なったものだ。

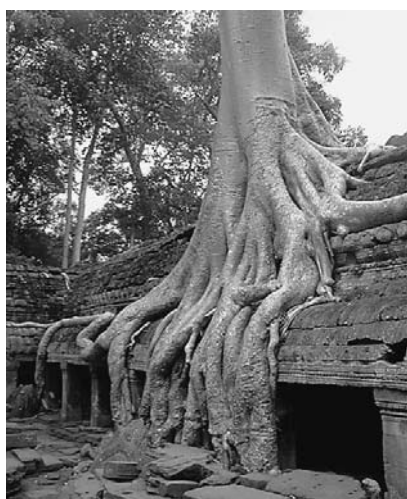
図7-5 タプロームの石積みを絡め取る巨木

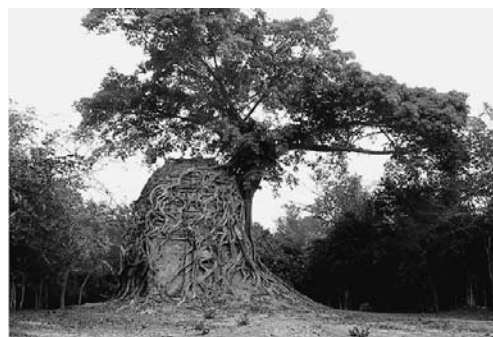
図7-6 プレ・アンコール期のサンボア・プレイクック遺跡

アンコール期の伽藍形式や都市構造の先駆けをつくるとともに、八角祠堂、フライングパレスの装飾等で重要な遺跡である。多くが基壇基礎の不等沈下のため、深刻な亀裂が入っている。
