1999年集集地震による山地災害とその後

Mountain hazards induced by the 1999 Chi-Chi earthquake and their change after the earthquake

Abstract

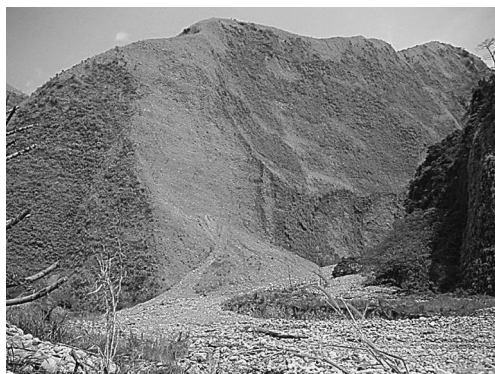
図2 九十九峰の崩壊と土砂流出。

九十九峰は、標高500-700mで比高100-200m程度の、低いが急峻な山稜をなし、第四紀の礫層(礫岩)からなっている。この礫層は強く圧縮を受け、いたるところに礫相互の衝突による破断とその後の癒着が認められ、岩石としては弱固結の礫岩といえる。これらの癒着が表層部で失われ、ゆるんだ部分が地震によって崩壊した。

2001年の台風Torajiの時の土砂流出は著しく、2002年3月でもその様子が十分に認められた(図2)。しかしながら、現在は植生がかなり回復

しており、また、緩んだ部分が剥落した斜面では、次の緩み層が形成されるまでは地震によっても崩壊は発生しないと思われる。むしろ、集集地震の時に崩れずに残った部分が次の崩壊場所である。

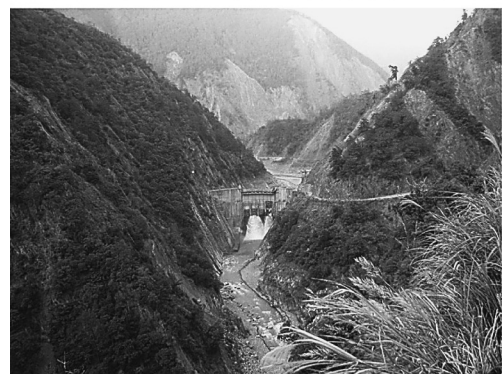
上: 2002年8月29日撮影 (Google earth)
下: 2007年11月29日撮影。中央は谷関ダム。

図3 大甲川流域の崩壊の状況。

大甲川流域は、台中の東方にあり、始新世の珪質砂岩と粘板岩の互層からなる。この流域では、集集地震時に崩壊が多数発生しただけでなく、その後の2001年台風 Toraji, 2004年台風 Mindulle によって数多くの崩壊が発生した(図3)。この崩壊

の状況の推移は、Petley (2008)⁶⁾に示されている。これらの地層は、非常に硬質な珪質砂岩と相対的に弱い粘板岩との互層からなり、露頭では、至るところにトッピングタイプやその他のタイプの岩盤クリープが認められた。おそらく地震時に、珪質砂岩の岩片が相互に衝突しあって岩盤の緩みを増し、それが後の降雨による崩壊の原因になったように思える。

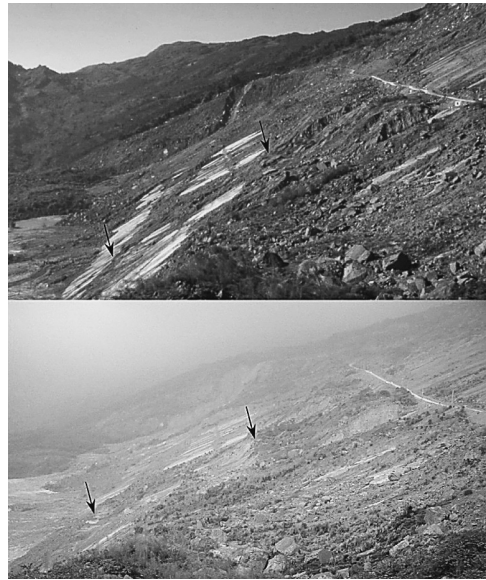
図4 九分二山の崩壊にみられた地層の座屈。上：2000年11月14日撮影。下：2002年3月14日撮影。矢印が座屈を示す。下の写真では座屈部分の突出が明瞭になっている。

九分二山の崩壊は、中新世の砂岩と泥岩の斜面に発生した。地層はほぼ斜面に平行であり、地震の前に重力によってわずかにすべり、座屈変形していたことがわかっている (Wang et al., 2003)⁷⁾。また、この座屈は複数個所で生じており、地震の後にも進行していることがわかった。図4は、地震後の2000年11月14日の写真と2002年3月14日の写真である。2000年には平滑であった地層が2002年には座屈していることがわかる。さらに、2007年には、斜面全体に草が生い茂るようになったが、やはり変形は進行しているようであった。このように座屈変形が終息しないことの大きな原因は、ここの地層が上に凸な形態になっており、また、泥岩が風化しやすいために、重力による変形が起こりやすいためであると考えられる。また、九分二山の場合、崩壊斜面の上方には、まだ不安定な地塊が残存していた。

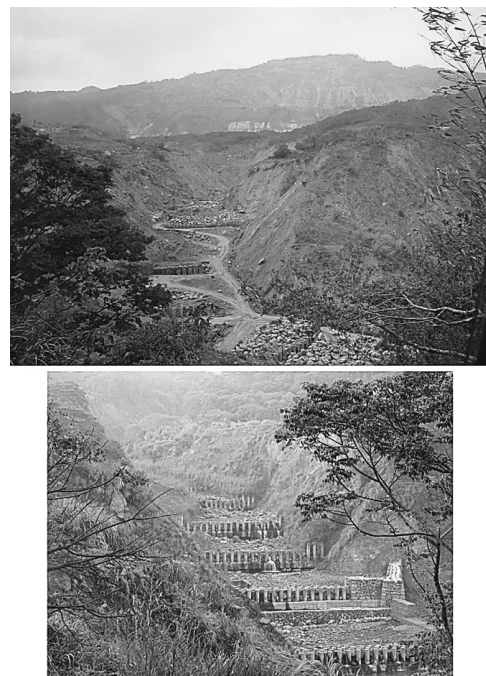
図5 九分二山の土砂ダムの侵食状況(上、2002年3月14日撮影)と対策状況(下、2007年11月29日撮影、スリット型ダム)。

九分二山の崩壊は2つの川を堰き止め、湖を形成した。その後排水の水路が掘削されたが、出水時には侵食が進んだ。図5は、侵食が進んだ2002年3月14日の写真と対策工事が施された後の2007年11月29日の写真である。両者の間で河道に大きな変化はなく、スリット型の堰堤が良く機能しているようである。この土砂ダムは、現在、地震を記録するための記念公園になっている。

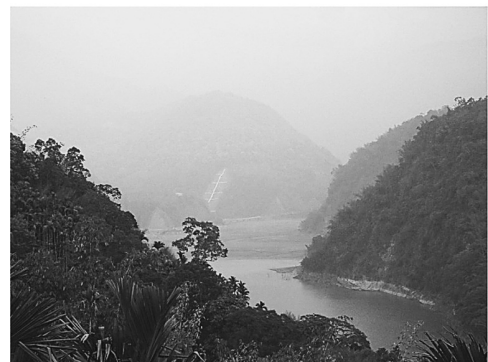
2005年2月17日撮影 (Google earth)

2002年3月16日撮影 (遠方に堆砂が見える)

図6 草嶺湖の変化。下：2002年。上：2005年撮影。

草嶺の土砂ダムと湖の経過は、Hsu & Hsu (2008)⁸⁾によって報告されている。土砂ダムは、体積1億2,000万 m^3 で、上下流方向約4.8km、高さ50mのダムとして清水溪を堰き止めた。草嶺湖は、地震の後の2001年台風 Toraji, 台風 Nari の降雨による土砂流出によって埋め立てられ、2004年にはほぼすべて堆砂で埋められた。図6の写真は2001年台風 Toraji の後の2002年のものと、湖が完全に埋められた2005年のものである。ダム内の河道の横方向移動は2000年から2001年の間に起こり、また下刻もこの期間に最も大きく起こり、河床は下流側では35m低下した。2001年以降はダムの下流部では堆積が起こった。
