東海豪雨から10年—都市部と山間部における豪雨災害の教訓—

本特集の趣旨

1. 東海豪雨災害による被害と対応、その後の取組み

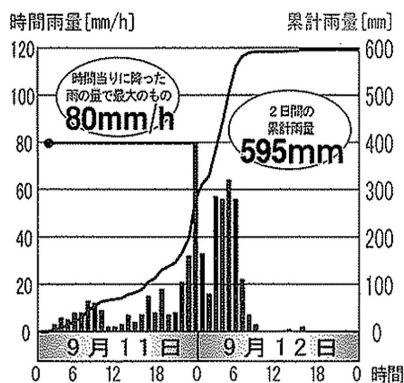
図4-3 槍ヶ入観測所の降雨量
(2000年9月11～12日)
気象庁提供

11日未明、日本上空に停滞していた秋雨前線に向かって、北上する台風14号からの暖かく湿った空気が流れ込んだ（図4-2）。雨は午前0時から降り始め、3時20分には東濃地方に大雨洪水雷注意報、20時17分には大雨洪水警報が発令された。警報が発令された頃、上矢作町槍ヶ入観測所（図4-1：矢作川水系飯田洞川の最上流部）ではすでに総雨量が137mm（雨量は国土交通省観測所データによ

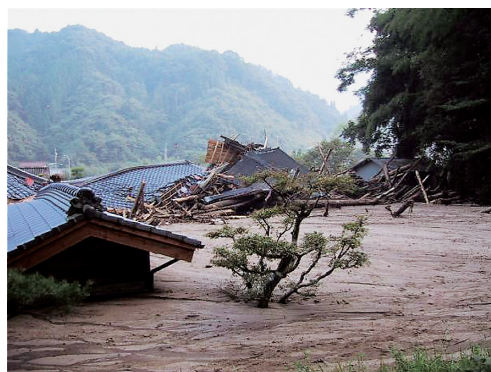
写真4-1 井取洞（上矢作町小田子）被災状況（2000年9月11日～12日）

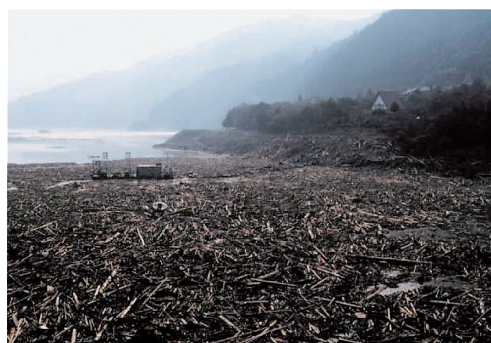
写真4-2 矢作川ダム湖（串原村大野）流木堆積状況（2000年9月11～12日）

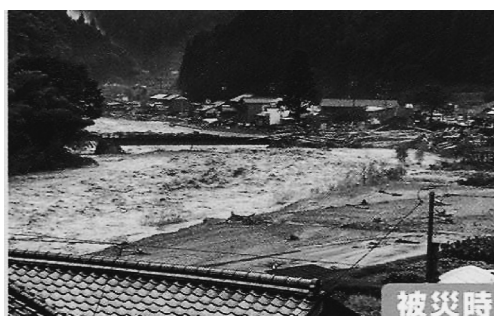
写真4-3 上村川 被災時 (上矢作町本郷)

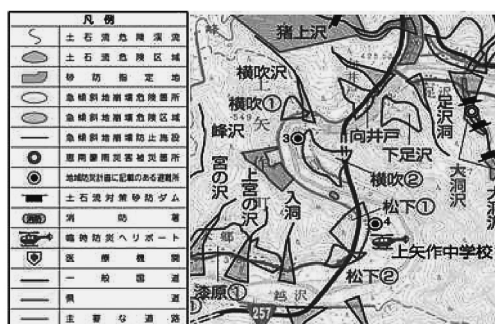
図4-5 土石流災害危険区域図 (防災マップ)

恵那土木事務所では、事前に危険箇所を住民に周知させるために土石流危険渓流や急傾斜地崩壊危険箇所、地すべり危険箇所等を記載した防災マップ（図4-5）を配布している。また、現地には土石流危険渓流等の危険箇所表示板（写真4-5）を設置し、平常時から災害発生の危険性を呼び掛けている。もし豪雨等により現地で災害の前兆現象があれば住民から行政機関に通報してもらい、行政側は雨量や警戒避難情報等を住民に伝達する。このように住民と行政が土砂災害関連情報を相互

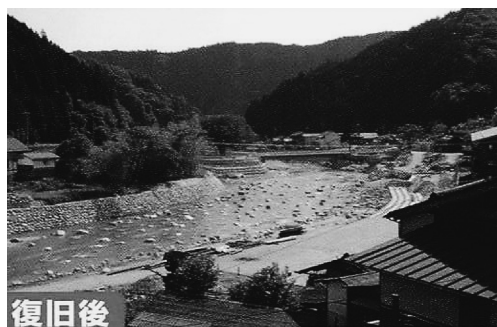
写真4-4 上村川 復旧後 (上矢作町本郷)

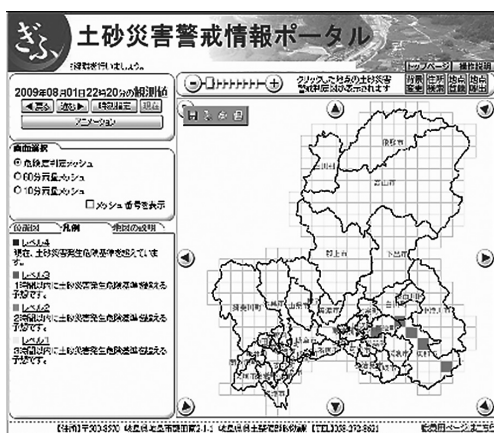
図4-7 岐阜県土砂災害警戒情報ポータル⁸⁾

2004）の降雨データと土石流災害発生との関係から危険度を判定するものである。図4-6のように縦軸を60分間積算雨量（短時間降雨による危険性）、横軸を土壌雨量指数（長時間降雨による危険性）とし、土石流災害が発生した降雨と発生していない降雨をプロットしていく。そして土石流災害発生の目安となる土石流災害発生避難基準（CL：クリティカルライン）を設定する。すると土石流災害の発生しやすい領域（右上）と比較的発生しにくい領域（左下）とに分けられる。降雨があれば、スネイクラインと呼ばれる雨量予想線が発生し、それがCLの右側へ達すれば土石流災害発生の可能性が高くなるということである。図4-7に示すように岐阜県では、このような土石流災害の危険度や雨量情報をマップ化してインターネットや携帯電話で情報提供している⁸⁾。

斜地の崩壊であり、技術的に予知・予測が困難な斜面の深層崩壊や地すべり等は対象外なため注意する必要がある。危険度は現在、1～3時間以内に土砂災害の危険があるかでレベル1～4に区分して表示している。一般に土砂災害は発生してから避難までの時間的余裕がないため、事前避難を念頭においた警戒避難体制を構築することが重要となるが、本システムでは3時間後まで危険度時間予測をしているため、この点において有効である。さらに平成19年11月30日から県と岐阜地方気象台が共同して土砂災害警戒情報の発表を開始している。これは、大雨警報の発表中、さらに土砂災害の危険度が高まった時に発表される。発表は解析雨量及び降水短時間予報を1 km メッシュで行い判定している。市町村単位で発表されることにより市町村の警戒避難体制の一助となる情報を提供することができる。また土砂災害は雨量のみ

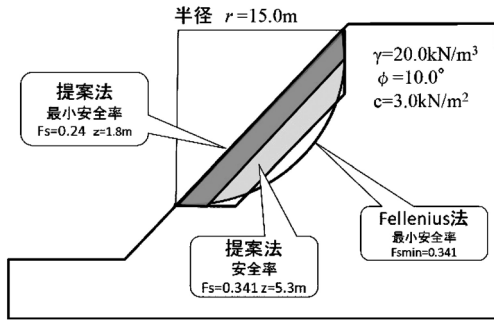
図5-5(A) 同じ崩壊長さに対する提案法と Fellenius 法の破壊モード

従来法の Fellenius 法との比較を試みた。崩壊長を同じとした場合の崩壊深さと安全率の関係を傾斜角の異なる斜面で比較し、それぞれ図5-5(A)では破壊規模を、図5-5(B)では安全率の比較結果を示した。図5-5(A)から最小安全率では Fellenius 法の方が深いすべりとなるが、同じ安全率ではほぼ破壊規模は等しい結果となった。また、図5-5(B)の安全率については Fellenius 法と比べて提案法の安全率が小さく評価されている。Fel-

地震時の危険度について検討した結果、次のいくつかの知見を得ることができた。(1)崩壊深さは、崩壊長さが長くなってもほぼ一定の深さになること、また強度に依存し、特に粘着力の影響が内部摩擦角より顕著である。(2)提案法による安全率は、Fellenius法より安全率は小さい傾向を示し、安全側の評価になる。(3)強度や飽和層厚などの仮定はあるが、地すべり箇所との比較の結果、概ね危険個所の評価が可能である。(4)豪雨や地震外力を容易に安定計算に考慮することだけでなく、一度に多くの斜面の安定評価が可能で、GISでの斜面管理に有効であることが得られた。

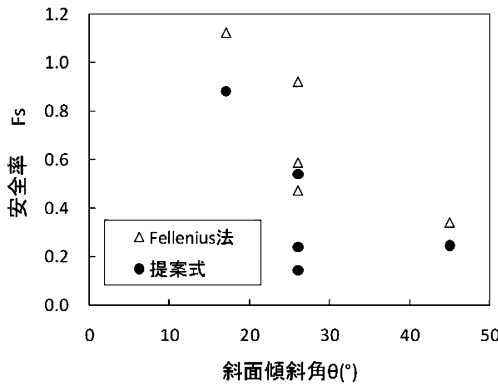
図5-5(B) 同じ崩壊長さに対する提案法と Fellenius 法との安全率

leniusu 法は、Bishop 法や対数螺旋法に比べて安全率が小さく算出される傾向にあることが知られているが、提案法はそれよりも小さく安全側の評価になっていると判断される。

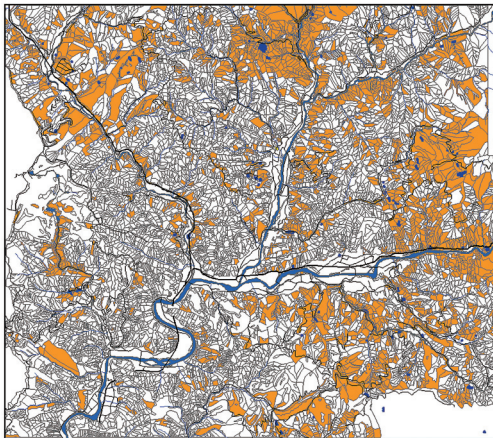
図6-5 数量化理論Ⅱ類による
 崩壊発生危険度評価

■崩壊の発生箇所, ■数量化理論によって危険と評価された
 小班, □数量化理論によって安全と評価された小班
